Konzervatorsko - restauratorski zahvat na uljenoj slici na platnu "Bogorodica s Djetetom i Sv. Antom" s pripadajućim ukrasnim okvirom

Master's thesis / Diplomski rad

KONZERVATORSKO-RESTAURATORSKI ZAHVAT NA ULJENOJ SLICI NA
PLATNU "BOGORODICA S DJETETOM I SV. ANTOM" S PRIPADAJUĆIM
UKRASNIM OKVIROM

Uljena slika na platnu "*Bogorodica s Djetetom i Sv. Antom*" s pripadajućim ukrasnim okvirom dio je inventara župe Sv. Nikole u Komiži. Slika je zatečena u stabilnom stanju uz minimalna oštećenja platnenog nositelja i slikanog sloja. U prošlom je zahvatu slika zalijepljena na lesonitnu ploču pčelinjim voskom. Stoga je konzervatorsko-restauratorski zahvat primarno bio usmjeren na odvajanje slike od ploče. Ostali konzervatorsko-restauratorski zahvati sastojali su se od čišćenja slikanog sloja od zatečenih nečistoća, laka i retuša, te rekonstrukcije oštećenja platnenog nositelja i slikanog sloja. Pozlaćeni rezbareni drveni ukrasni okvir zatečen je u relativno stabilnom stanju. Zatečena su manja oštećenja drvenog nositelja, te lokalno odvajanje preparacije s pozlatom od nositelja. U prošlom su zahvatu izvedene lokalne rekonstrukcije nositelja i preparacije na koju je nanesen premaz zlatnom

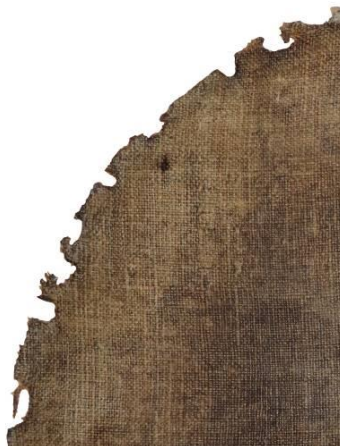
Slika 18 Oštećenja platna uz gornji levi rub, detalj

Platno je vidljivo u sačuvanim rubnim zonama u gornjem dijelu slike. Postalo je vidljivo i na mjestima gdje je došlo do gubitaka slikanog sloja. Na izvornom rubnom dijelu platna sačuvanom u gornjem dijelu zatečene su rupe od čavala kojima je slika bila napeta prije rezanja rubova i izvođenja maruflaža. Oštećenja platna u rubnim zonama su nastala tako što su čavli korišteni za napinjanje korodirali i degradirali okolno platno. Na slici je zatečen i nekoliko mehaničkih oštećenja platna manjih dimenzija.

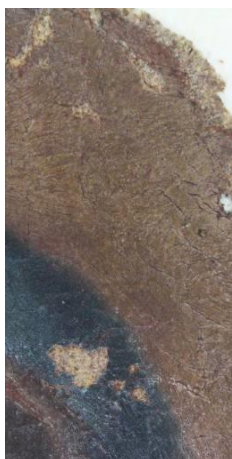
Slika 19 Platno vidljivo zbog nastalih oštećenja slikanog sloja, detalj

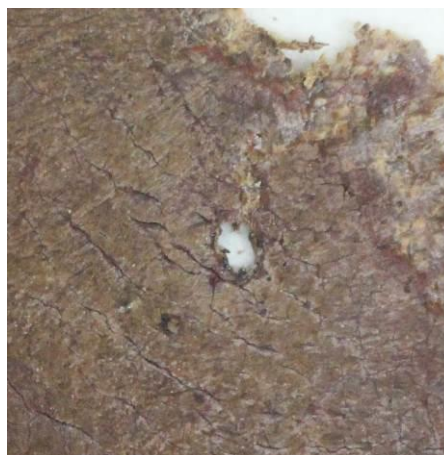
Slika 20 Mala rupa nastala zbog djelovanja mehaničke slike na platno, detalj

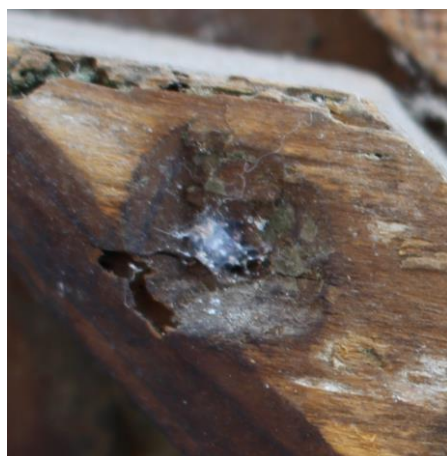
Kukica za vješanje okvira naknadno je dodana, a fiksirana je u gornju konstruktivnu letvicu (Slika br. 56). Slika je u okvir fiksirana pomoću šest savinutih industrijskih čavala zabijenih u poledinu dekorativnih letvica. Kukica za vješanje i čavli pomoću kojih je spajan okvir su korodirali, kao i čavli kojima je slika fiksirana u okviru. Korozija je u nekim slučajevima oštetila i diskolorirala okolno drvo (Slika br. 60 i 61).

Slika 60 Oštećenje i diskoloracija nastali zbog djelovanja korozije na okolno drvo - donja konstruktivna letvica, detalj

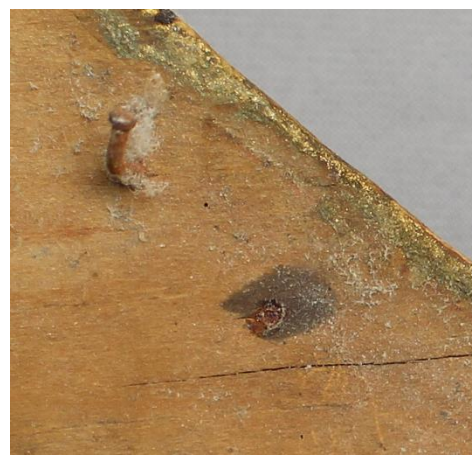
Slika 61 Korodirani čavao te diskoloracija i oštećenje nastali zbog djelovanja korozije na okolno drvo, detalj

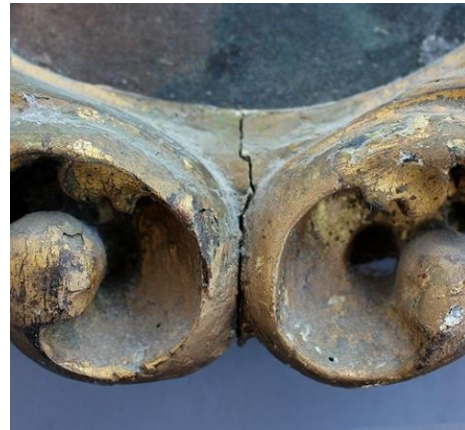
Slika 76 Pukotina u preparaciji na spoju dekorativnih letvica, detalj

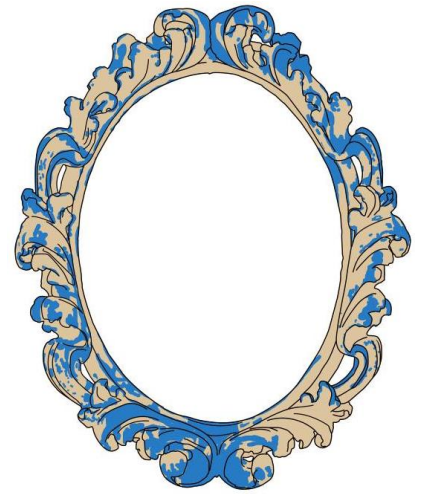
Grafički prikaz 4 - Razmjer oštećenja (raslojavanja i otpalih dijelova) preparacije označen plavom bojom

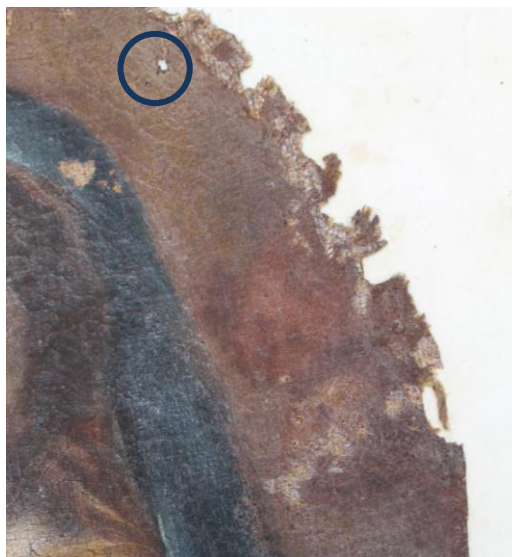
Slika 153 Detalj oštećenja rubova platna i rupica u platnu (označena krugom) na desnoj strani slike

Na slici su zatečena oštećenja izvornog platnenog nositelja. Oštećenja su prvenstveno prisutna u rubnim zonama, posebno u gornjoj polovini slike (Slika br. 152). Zatečeno je i nekoliko manjih rupa u platnu (Slika br. 153). Odlučeno je da se oštećenja neće rekonstruirati platnenim umetcima, već nanošenjem kita s lica nakon podstavljanja. Korišteni kit mora se moći zalijepiti za platno impregnirano Bevom 371, mora biti dovoljno elastičan da ne dođe do odvajanja od podloženog novo platna ili izvornog platna na mjestu oštećenja, te mora biti lagan za obradu. Kao materijal za rekonstrukciju oštećenja platna odabran je kit na bazi Beve 371 i mikrobaloona kao punilom¹⁰. Ovakav kit se reaktivira toplinom, jednostavan je za obradu, površinsko teksturiranje i uklanjanje. Na mjesto izvođenja rekonstrukcije, skalpelom je bio položen komadić kita (Slika br. 154). Zatim je vrućom špahlicom utiskivan u površinu preko silikonizirane Melinex folije (Slika br. 155). Kit je nanošen u slojevima do razine izvornog platna slike i prateći vanjski obris slike (Slika br. 156 i 157).

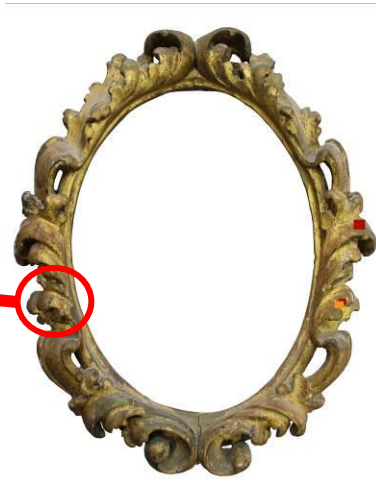
Slika 199 Mjesto na kojem se nalazi kit kojim su bila zapunjena oštećenja u slikanom sloju
