MARTIN ZOHIL

**KONZERVATORSKO-RESTAURATORSKI ZAHVAT NA PET
SPOLIJA IZ CRKVICE SV. MIHOVILA U BANJOLAMA KRAJ
PEROJA**

TE IZRADA I UGRADNJA DVIJU REPLIKA IN SITU

MAGISTARSKI STRUČNI RAD

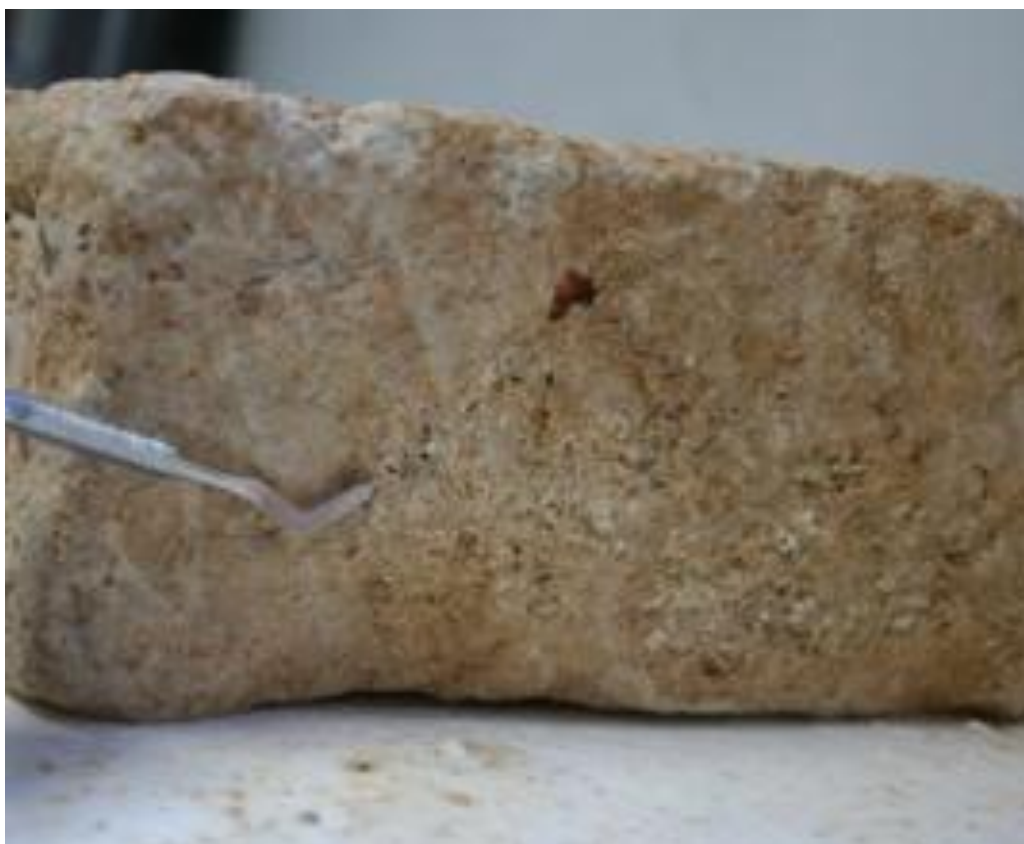
Nakon laboratorijskih analiza slijedili su konzervatorsko-restauratorski zahvati. Na bočnim stranama tranzene nalazila se manja količina vezivnog materijala vapnene žbuke koja se uklanjala mehaničkim putem , skalpelima, četkama, malim dljetima.

Slika 19. Mehaničko uklanjanje, fotografija: Martin Zohil

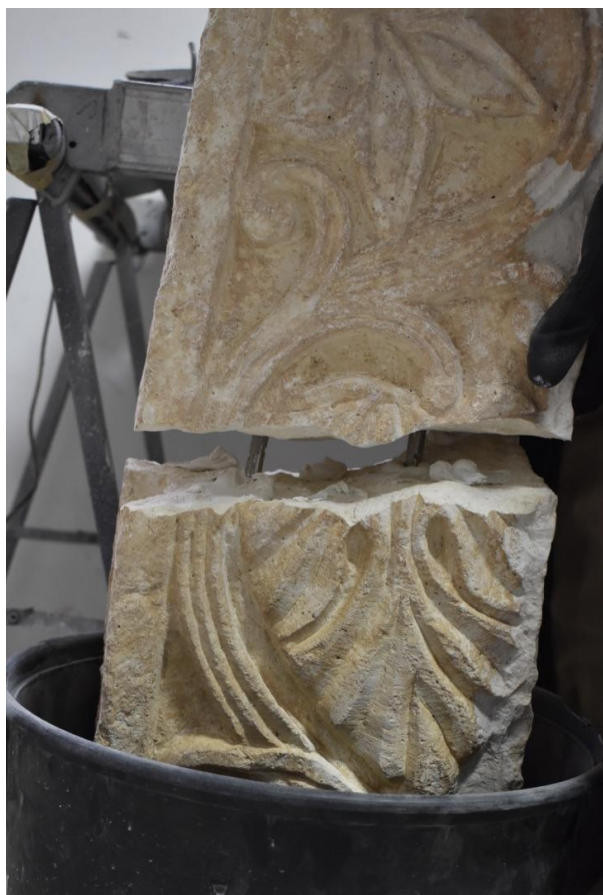
Nakon što su fragmenti očišćeni, a pogotovo lomna mjesta, slijedilo je spajanje. Prvo je urađeno probno spajanja na suho. Tek kad smo se uvjerali da se elementi lijepo spajaju bez velikih fuga, naznačili smo mjesta gdje će se bušiti rupe, a također i pravci bušenja. Kroz dijelove fragmenta električnom bušilicom probušene su rupe (promjera 12 mm) za trnove. U rupe su umetnuti nehrđajući navojni čelični trnovi promjera 10 mm. Prije lijepljenja bušotine su ispuhane od praha nastalog bušenjem, tada se u bušotine nanese ljepilo za kamen. U bušotinu se stavlja trn, a preko lomnih ploha na kamenu nanesen je tanki sloj ljepila. Kao ljepilo korišteno je dvokomponentno epoksidno ljepilo Megapoxy (omjer miješanja A:B=1:1).

Slika 45. Spajanje, fotografija: Martin Zohil
