**KONZERVATORSKO-RESTAURATORSKI ZAHVAT NA PET  
SPOLIJA IZ CRKVICE SV. MIHOVILA U BANJOLAMA KRAJ  
PEROJA**

**TE IZRADA I UGRADNJA DVIJU REPLIKA IN SITU**

MAGISTARSKI STRUČNI RAD

Split, 2021.

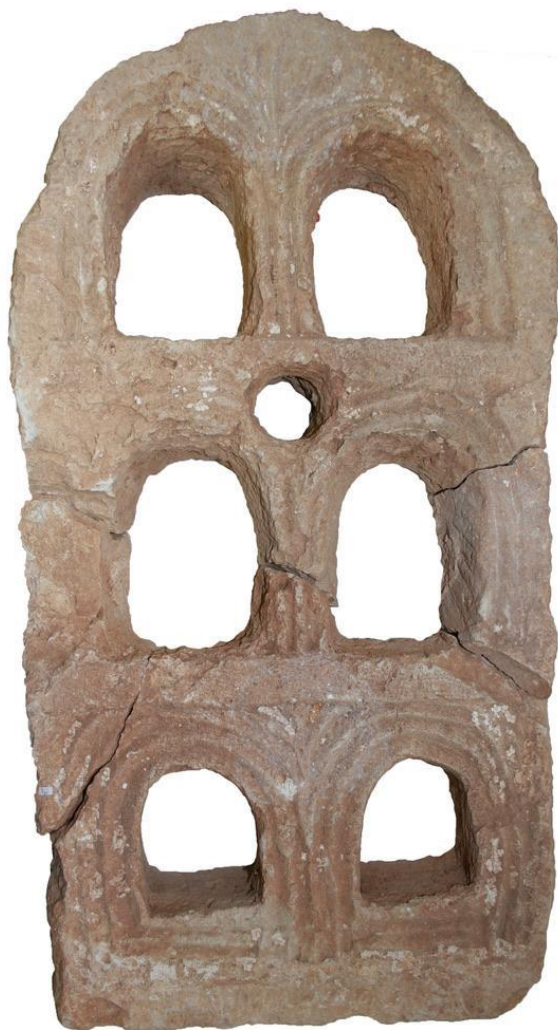
*Slika 13. Tranzena prije konzervacije, fotografija: Martin Zohil*

Prozorska tranzena nalazila se u Galižani u spremištu komunalne službe Vodnjana, a pronađena je 2006. godine prilikom istraživanja crkve sv. Mihovila.

Sačuvano je šest svijetlih otvora koji završavaju polukružno. Raspoređena su po dva otvora unutar svaka tri reda. Sve otvore uokviruje plitko klesana trostruka traka. Između najvišeg i srednjeg otvora nalazi se kružni proboj s kojim je prekinuta trostruka traka i ritam gornjeg i donjeg stiliziranog lista<sup>26</sup>.

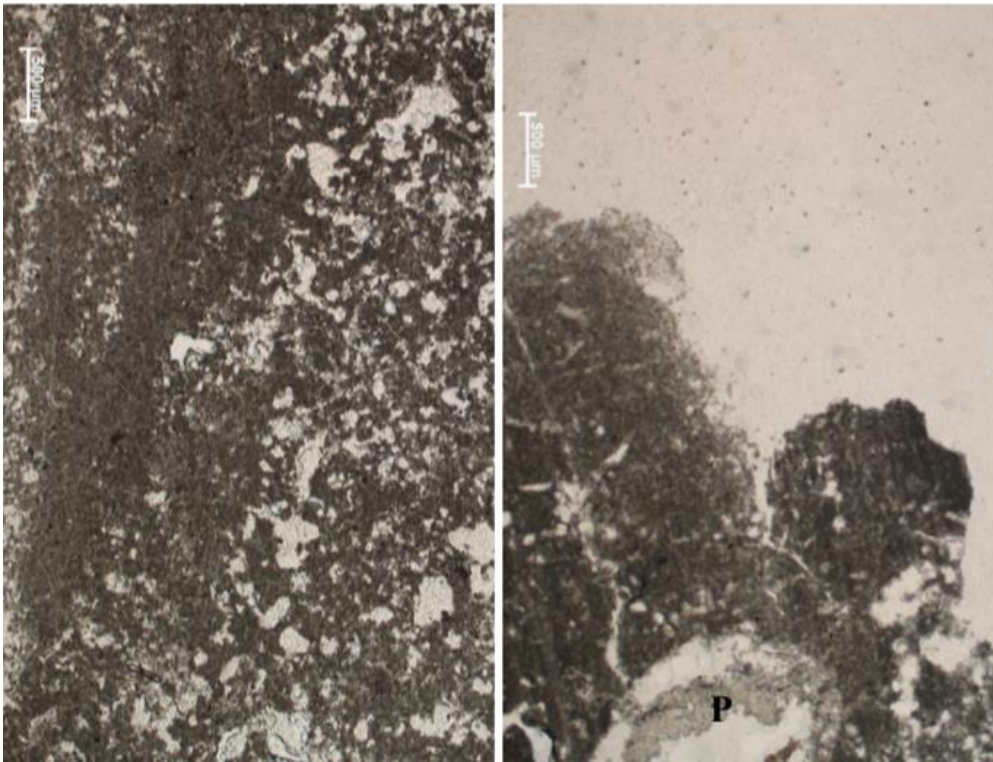
*Mikroskopski opis:* Laminirani peloidni mikritni vapnenac, laminirani peloidni pekston - grejnstone. Dominante čestice su mikritna zrna nepoznatog porijekla, peloidi, dok su biogene čestice vrlo rijetke. Razlog je možda taj što je otapanje bilo intenzivno, pa moguće da su biogene čestice otopljene i tako ne-prepoznatljive (Slika 17, oznaka P). Pukotine zaostale otapanjem su naknadno ispunjene sparitnim kalcitom što znači da postoji kalupni porozitet. Postojanje lamina upućuje na taloženje u peritajdalnim okolišima unutrašnjeg dijela karbonatne platforme, a starost stijene nije moguće odrediti jer nema fosila.<sup>29</sup>

*Slika 17. Mikrofotografije uzorka 1: otkriva peloidni pekstone - grejnston s uočljivom laminim i kalupnim porozitetom (oznaka P)*

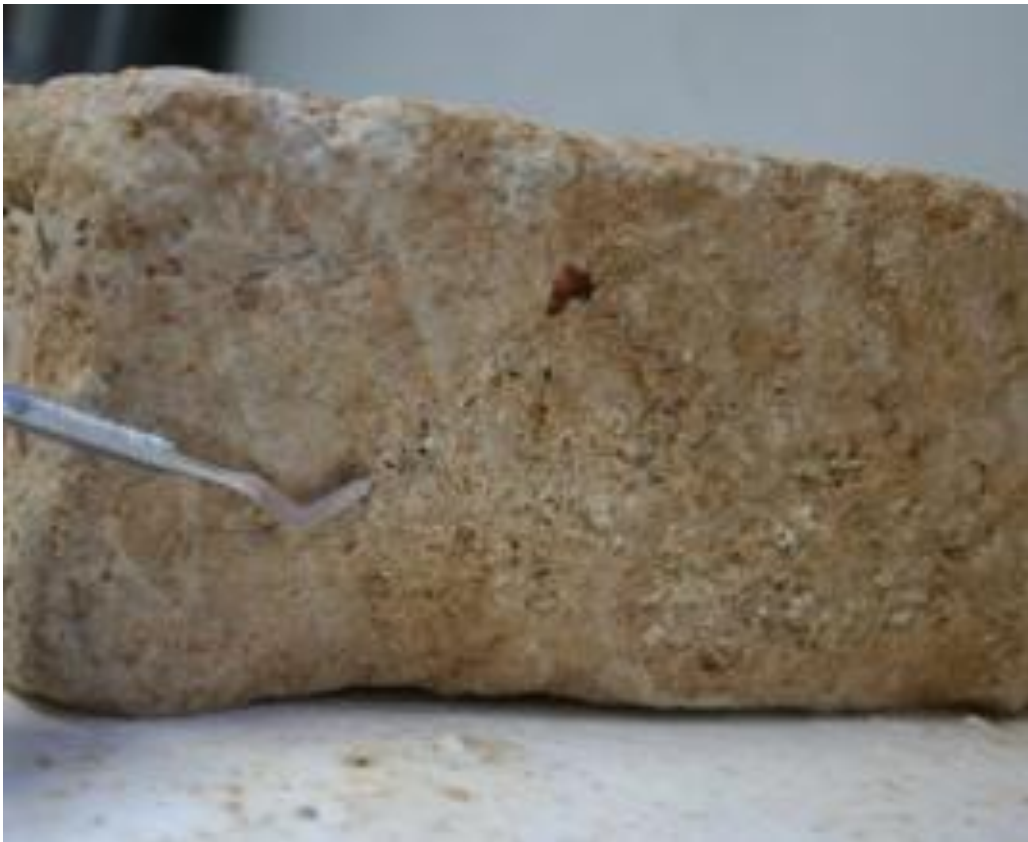
*Slika 19. Mehaničko uklanjanje, fotografija: Martin Zohil*

Nakon laboratorijskih analiza slijedili su konzervatorsko-restauratorski zahvati. Na bočnim stranama tranzene nalazila se manja količina vezivnog materijala vapnene žbuke koja se uklanjala mehaničkim putem , skalpelima, četkama, malim dljetima.

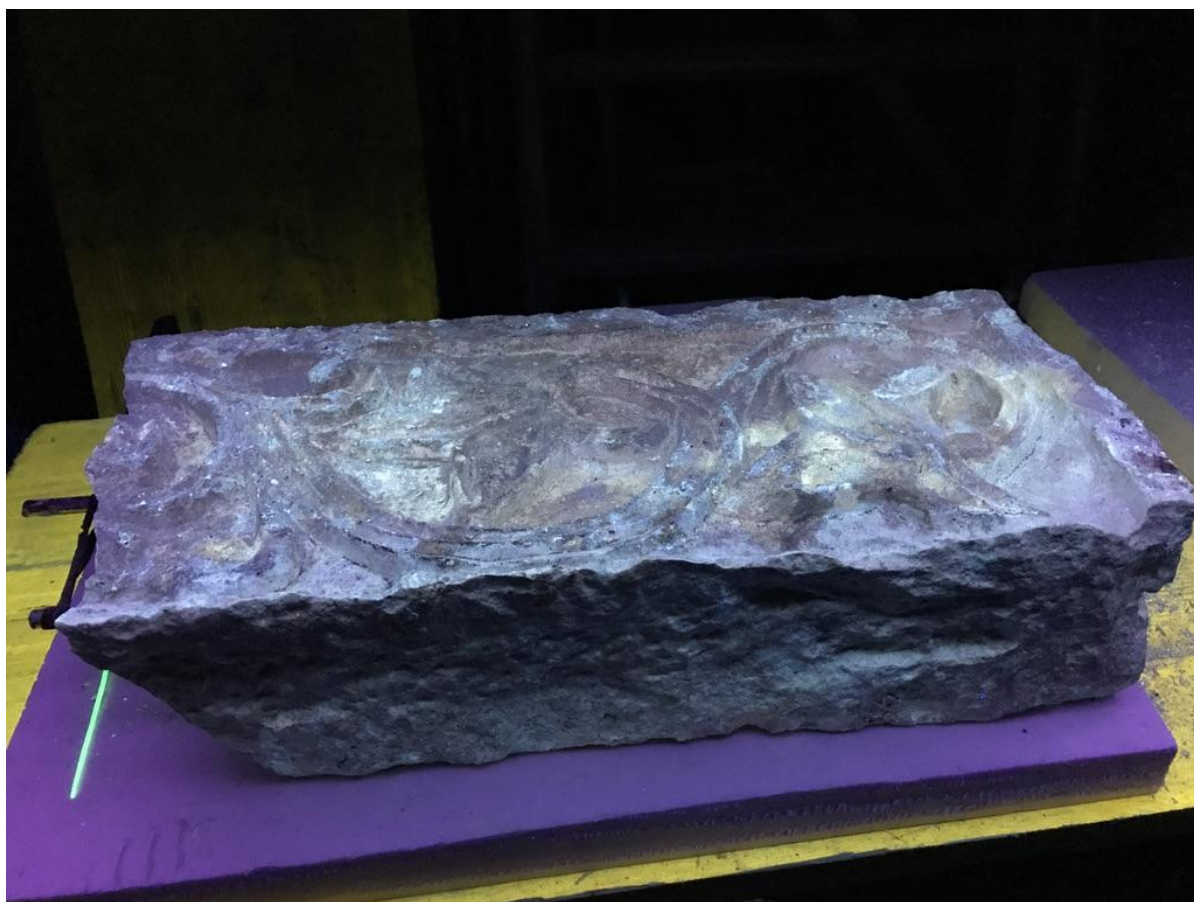
*Slika 36. UV, fotografija: Martin Zohil*

Prije početka konzervatorsko – restauratorskih radova pilastar je detaljno pregledan pod UV svjetlom. Postupak je obavljen da bi se dokazali potencijalni ostatci polikromije. Ultra ljubičasto svjetlo je elektromagnetsko zračenje valnih duljina od 10 do 400 nanometra. Većina kemijskih tvari snažno upija UV zračenje. Na površini pilastra nisu pronađeni ostatci boje.

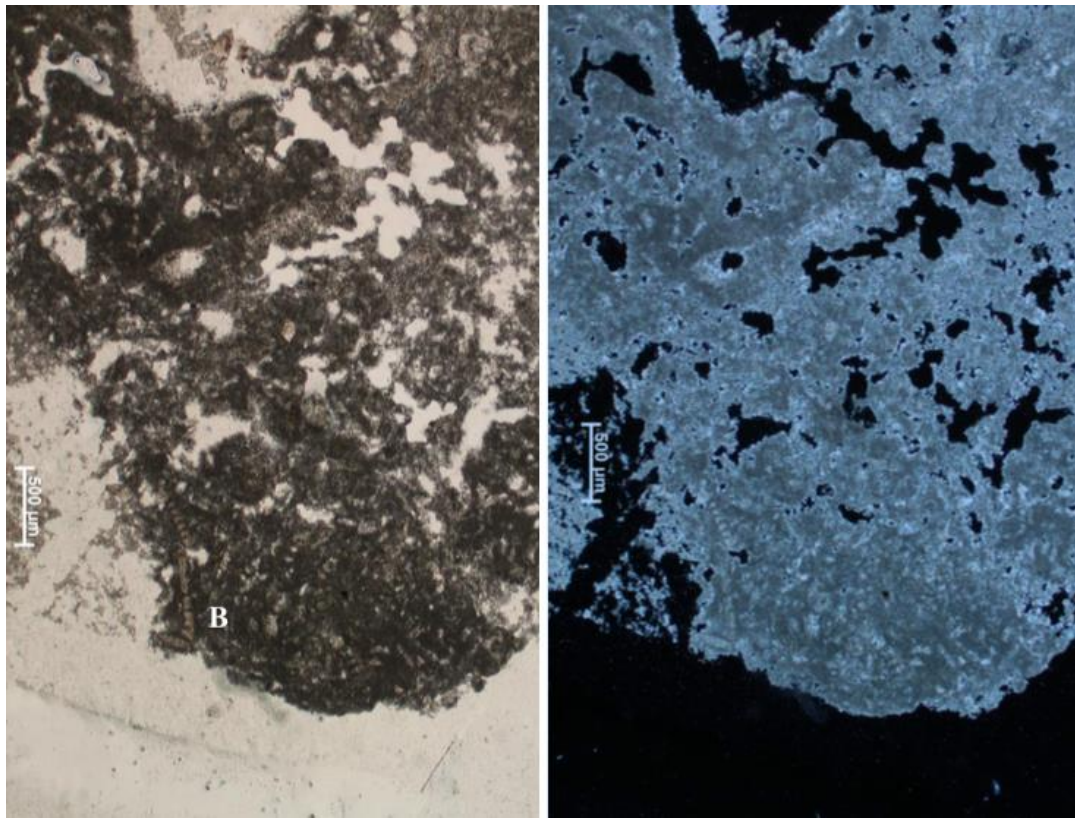
*Mikroskopski opis:* Laminirani peloidni mikritni vapnenac, laminirani peloidni pekston - grainstone, koji je jako dijagenetski izmijenjen. Dominante čestice su mikritna zrna nepoznatog porijekla, peloidi, dok su biogene čestice vrlo rijetke. Uočeni su ostaci bentičke foraminifere (*Broeckina (Pastrikella)* sp.; Slika 2, oznaka B) što sugerira krednu starost (cenoman) stijene. Postojanje lamina upućuje na taloženje u peritajdalnim okolišima unutrašnjeg dijela platforme.

*Slika 40. Mikrofotografije, uzorak 2; otkriva mikritnu teksturu s bentičkom foraminiferom (B), snimljenu i s uključenim analizatorom (radi bolje prepoznatljivosti mikrofosila)*

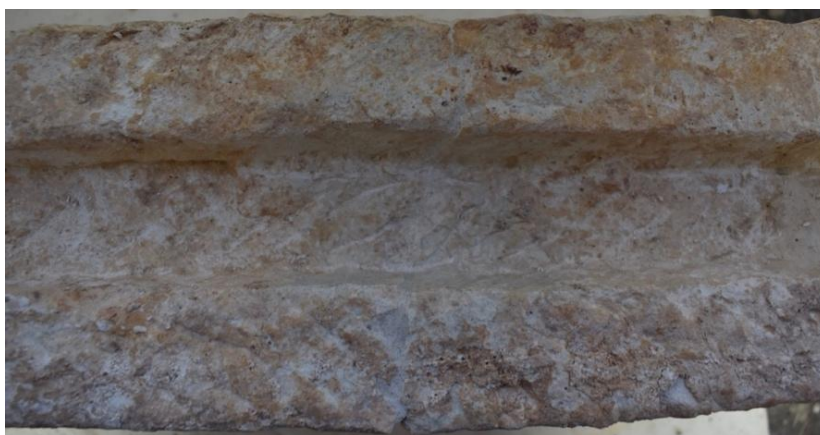
*Slika 46. Proces rekonstrukcije, fotografija: Martin Zohil*

Na mjestu gdje je nastalo oštećenje odnosno u ovom slučaju na mjestu loma gdje je nastala fuga potrebno ju je bilo zapuniti adekvatnom masom za rekonstrukcije kamena. I u ovom slučaju upotrijebljena je smjesa od Acrystala, emulzije i kvarcnog pijeska. Nakon stvrdnjavanja rekonstruirani dio obrađivao se klesarskim alatima.

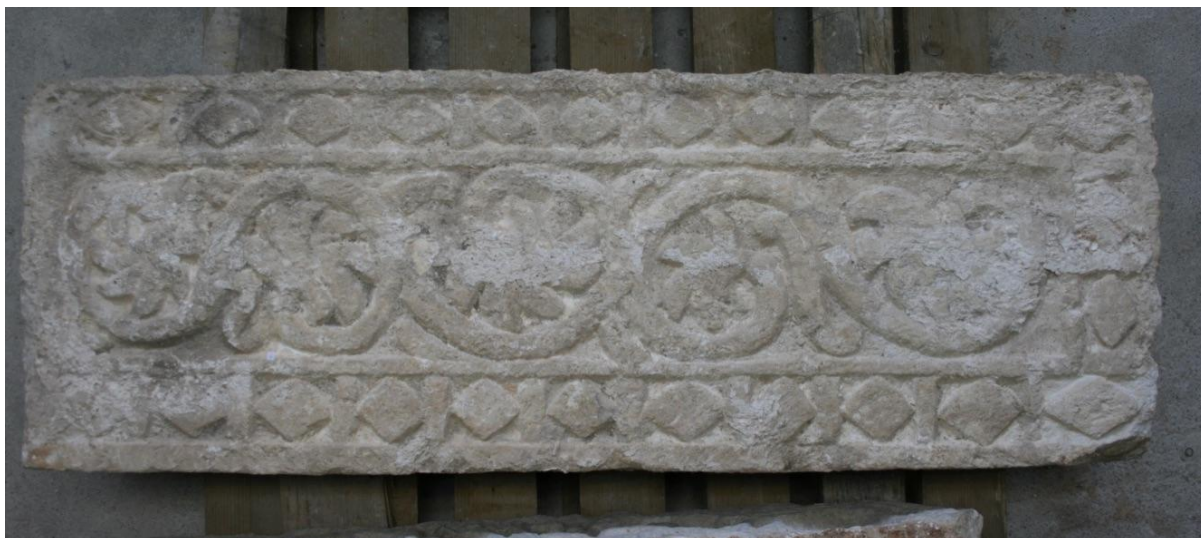
*Slika 52. Zatečeno stanje, fotografija: Martin Zohil*

Pilastar je pronađen uzidan u zidu kao spolij male crkve sv. Mihovila. Površina pilastra sadrži plitki reljef isklesan s oblicima vegetabilna vitica čiji izdanci tvore pet kružnih prostora za raščlanjene višelatične listove, s lijeve strane, desne i gornje strane ulomka je nešto šira ukrasna traka ispunjena motivom rombova, međusobno odijeljenih s po jednim širim prutkom. Uočava nedovršenost samog ulomka, točnije plitkog reljefa, njegovih geometrijskih i organskih oblika<sup>40</sup>.

Vizualnim pregledom s prednje strane uočava se preko cijelog reljefa sloj vapnene žbuke, dok je sa stražnje sloj dosta tanji i tek na pojedinim mjestima. Prednja strana pilastra klesana je tradicionalnim klesarskim alatom ravnim dljetom. Bočne strane su obrađane špicom (rustikalna obrada površine). Poledina ili zadnja strana obrađena je kombinacijom tradicionalnih alata, poput ravnog dljeta, ravne gradine.

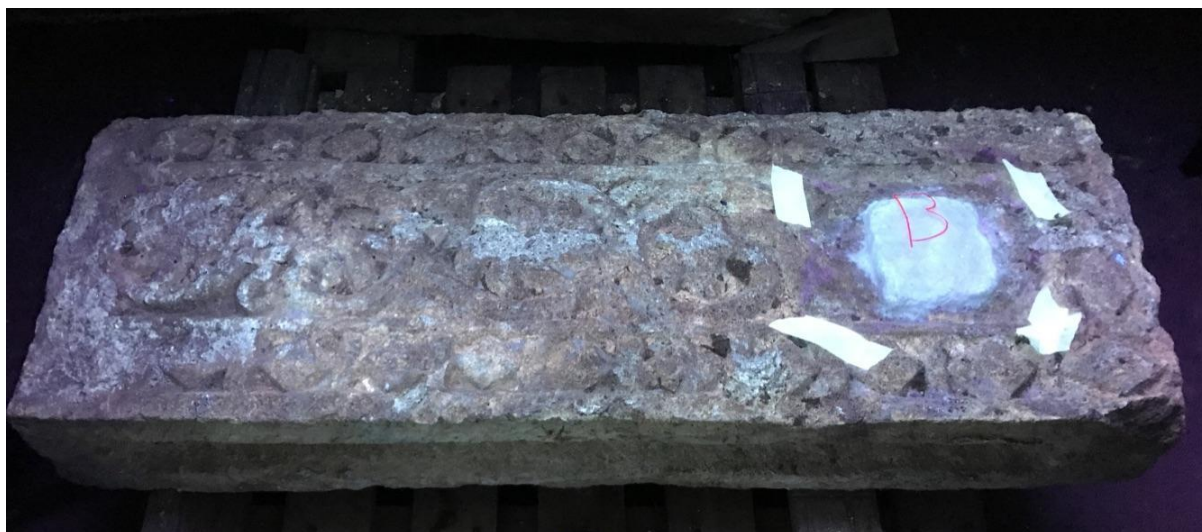
*Slika 54. UV, fotografija: Martin Zohil*

Na površini pilastra nisu pronađeni ostaci boje.

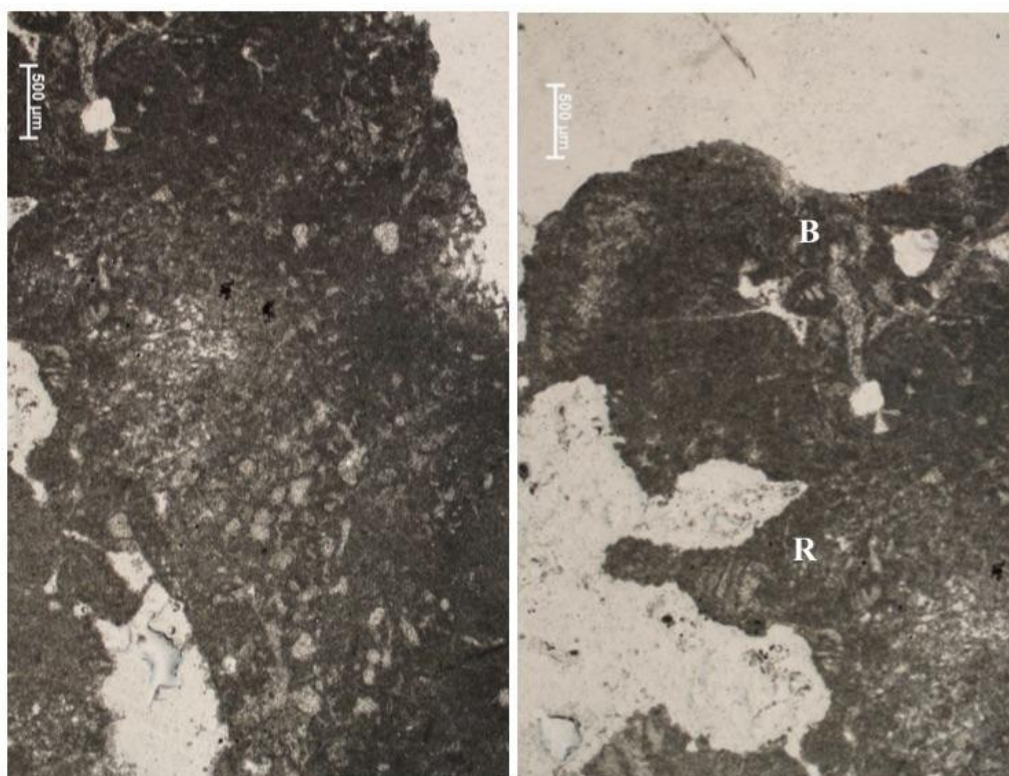
*Mikroskopski opis:* Peloidni mikrit (Folk, 1962) ili peloidni vekston -pekston (Dunham, 1962). Prisutne su čestice mikritnog sastava, ali nepoznatog porijekla (peloidi), kao i intraklasti (veličine od 0,3 do 0,5 mm). Biogene čestice su jako rijetke, tek neodrediva bentička foraminifera (Slika 6, oznaka B) i jako rekristalizirani fragment ljušture rudista (Slika 5, oznak R). Znakovi otapanja su vidljivi, pukotine zaostale su ispunjene sparitom. Rekristalizirani ostatak rudista upućuje na najvjerojatnije krednu starost stijene, dok teksturne osobine, ukazuju na okoliše taloženja u unutrašnjem dijelu karbonatne platforme<sup>42</sup>.

Slika 60. Mikrofotografije Uzorka 4; otkriva mikritnu teksturu s benučkom foraminiferom (B), snimljenu bez i s uključenim analizatorom (radi bolje prepoznatljivosti mikrofosila)

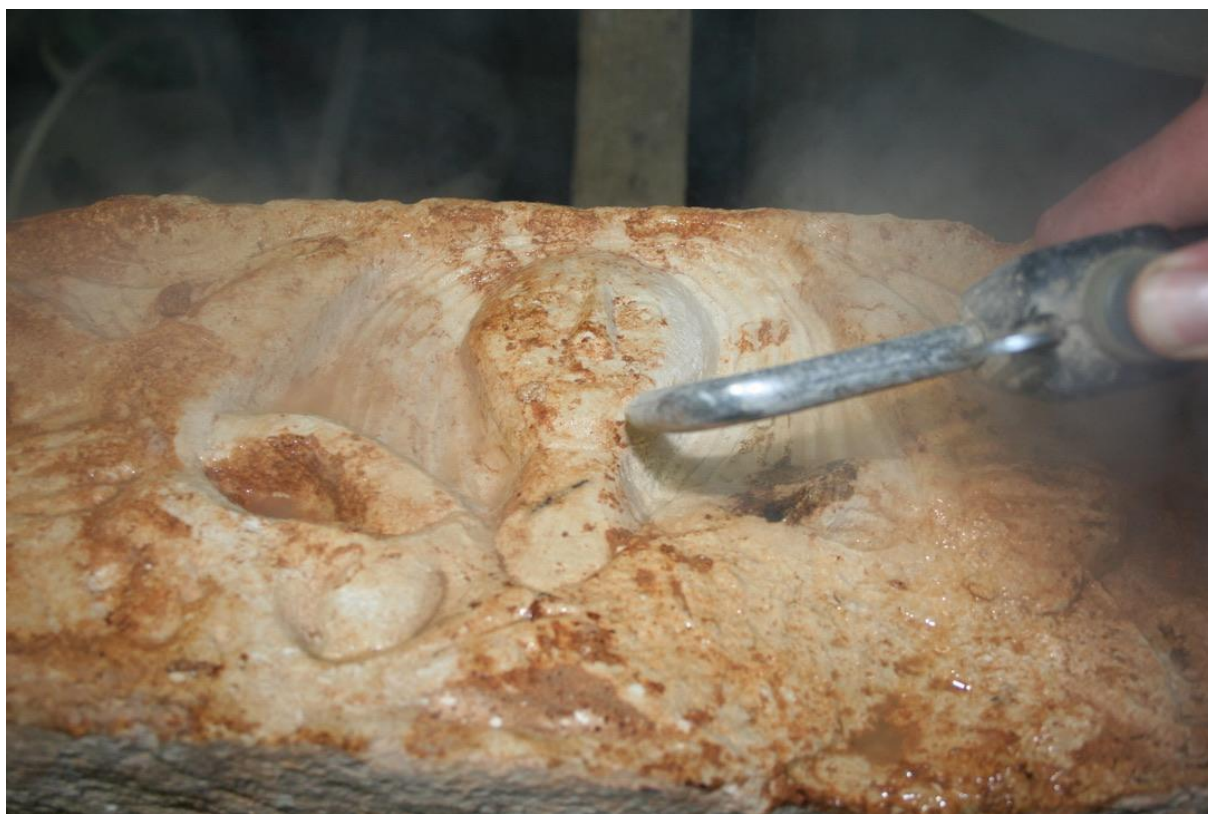
Slika 81. Čišćenje vodenom parom, fotografija: Martin Zohil

Prije početku konzervatorsko – restauratorskih radova potrebno je provesti probna čišćenja kako bi se ustanovila najučinkovitija metoda. Za uklanjanje mekih inkrustacija žbuke, zemlje, te biološkog obraštaja, kao najučinkovitija metoda bila je uporaba *steamera* odnosno vodene pare pod tlakom.

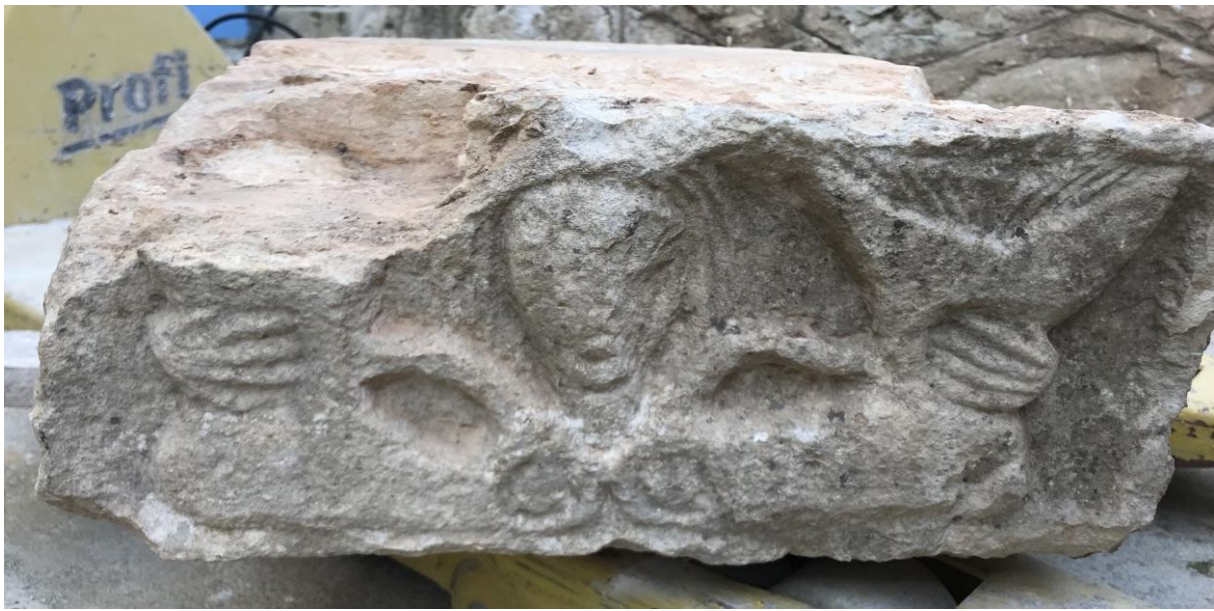
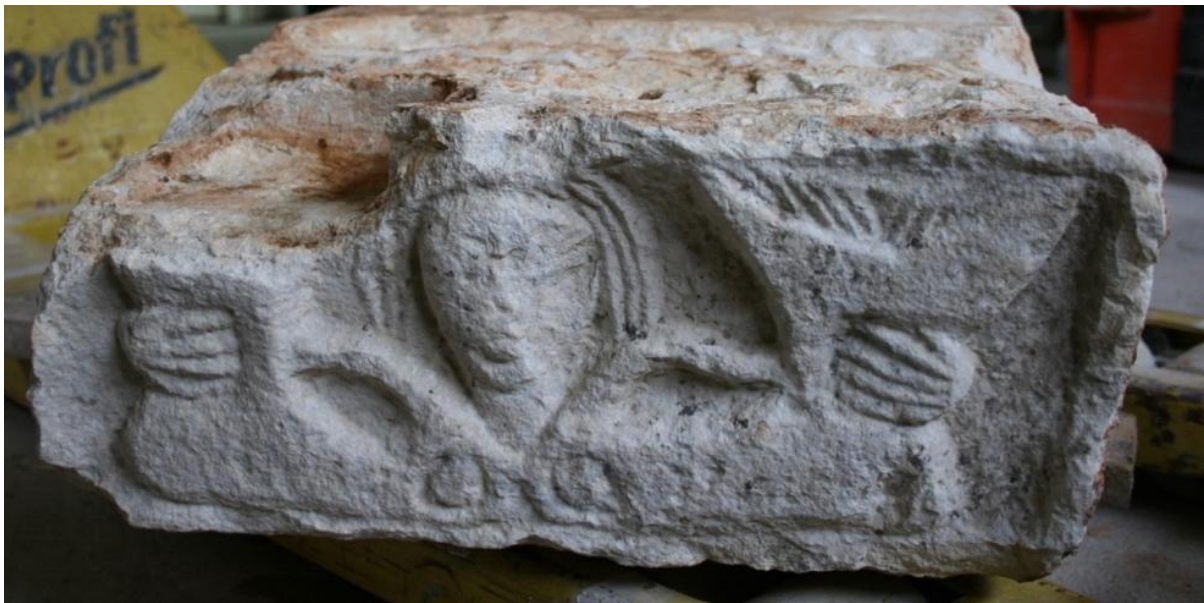
*Slika 86. Bočna strana prije zahvata, fotografija: Martin Zohil*

*Slika 87. Bočna strana nakon zahvata, fotografija: Martin Zohil*

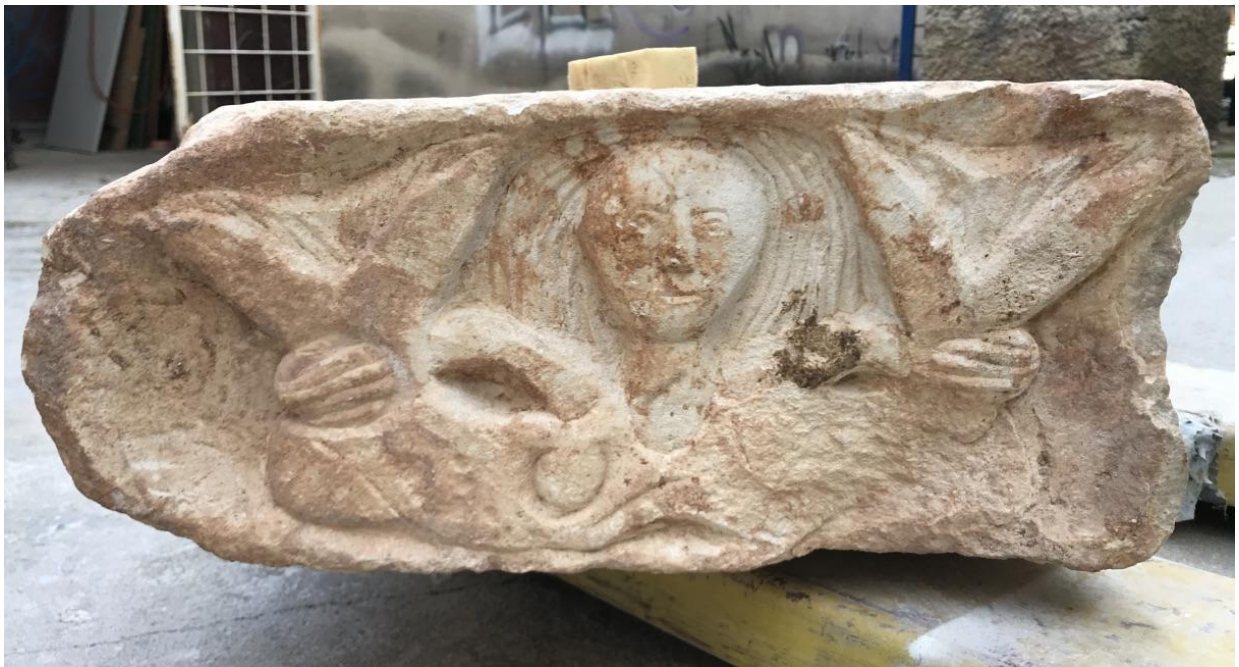
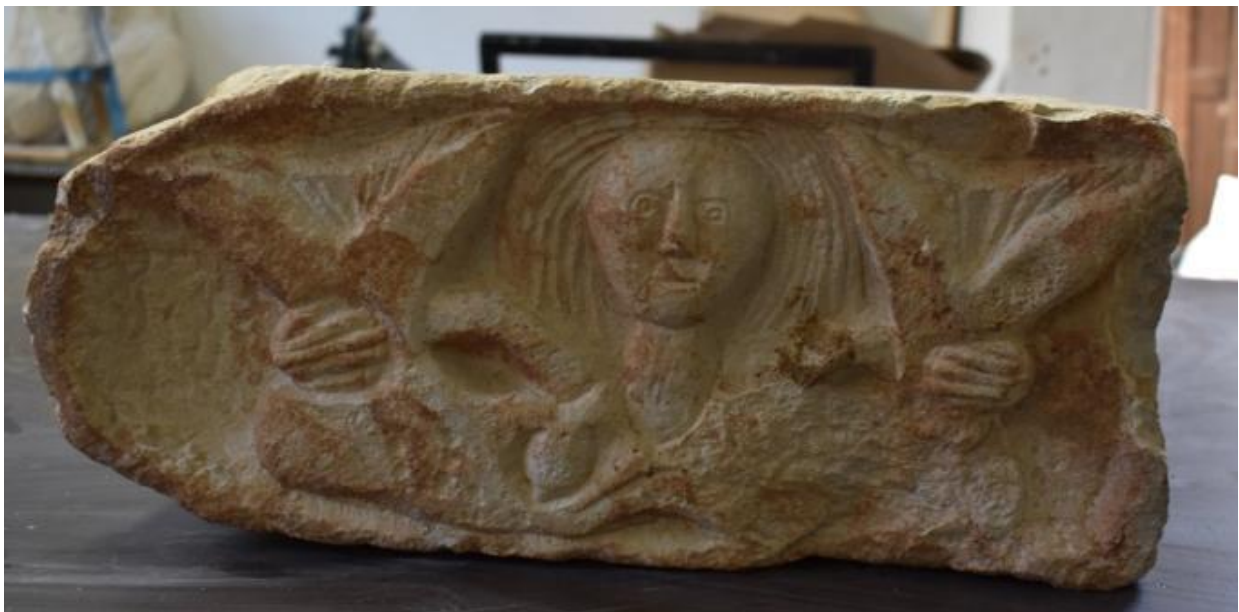
*Slika 88. Bočna strana prije zahvata, fotografija: Martin Zohil*

*Slika 89. Bočna strana nakon zahvata, fotografija: Martin Zohil*

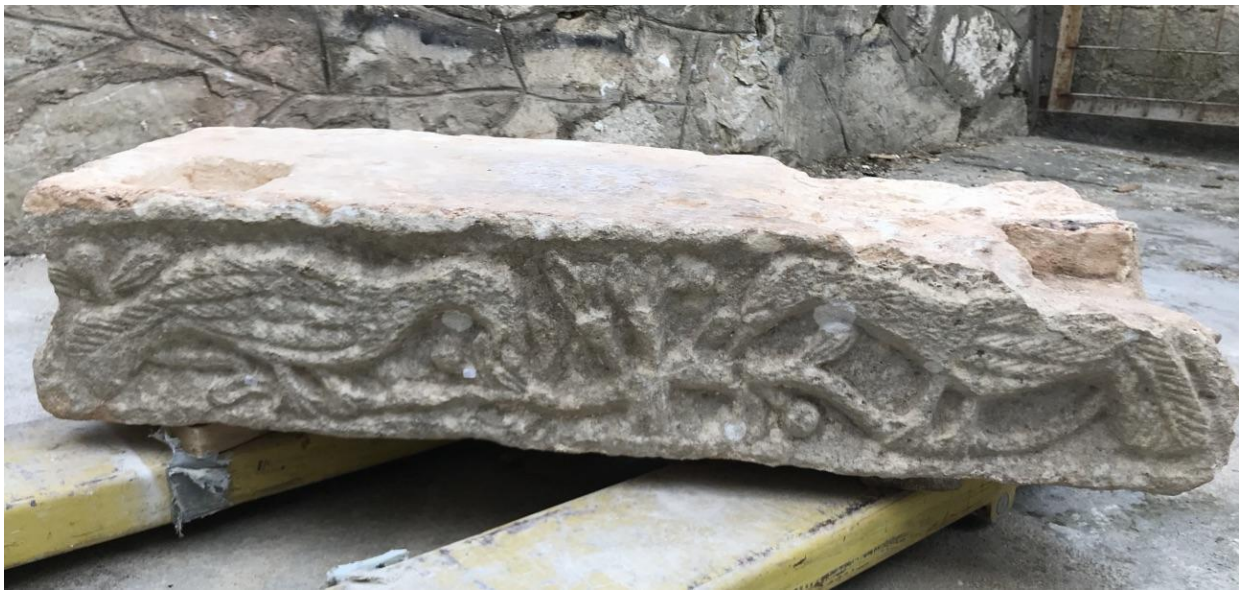
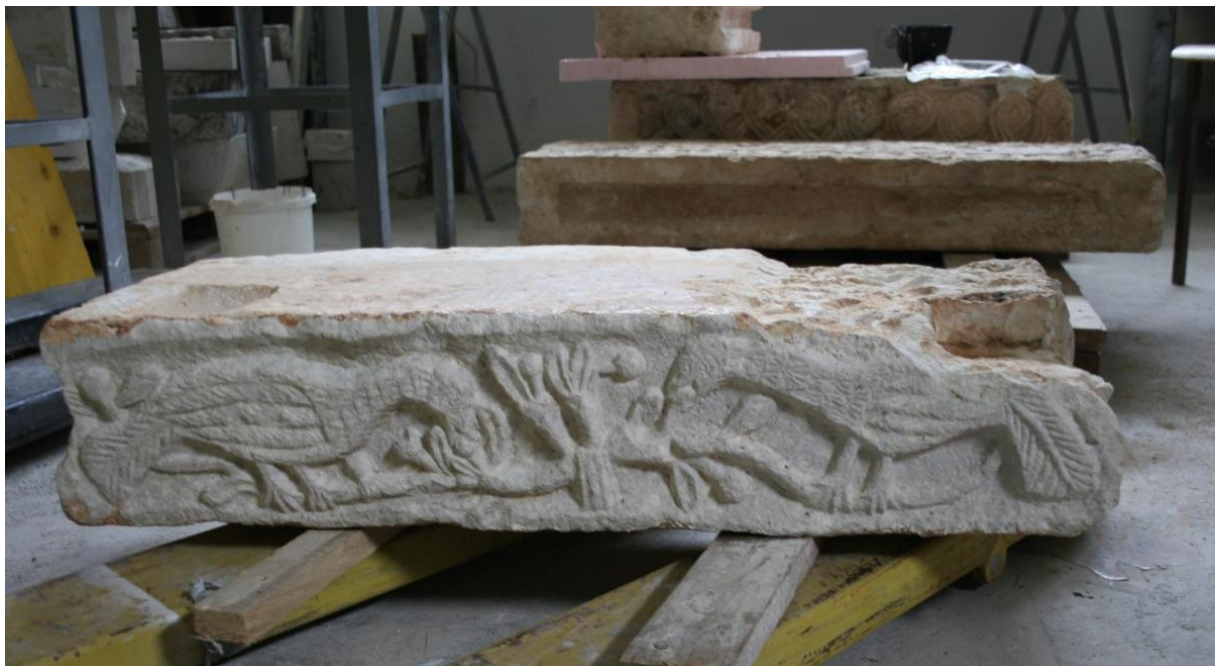
*Slika 90. Prednja strana imposta prije zahvata, fotografija: Martin Zohil*

*Slika 91. Prednja strana imposta nakon zahvata, fotografija: Martin Zohil*

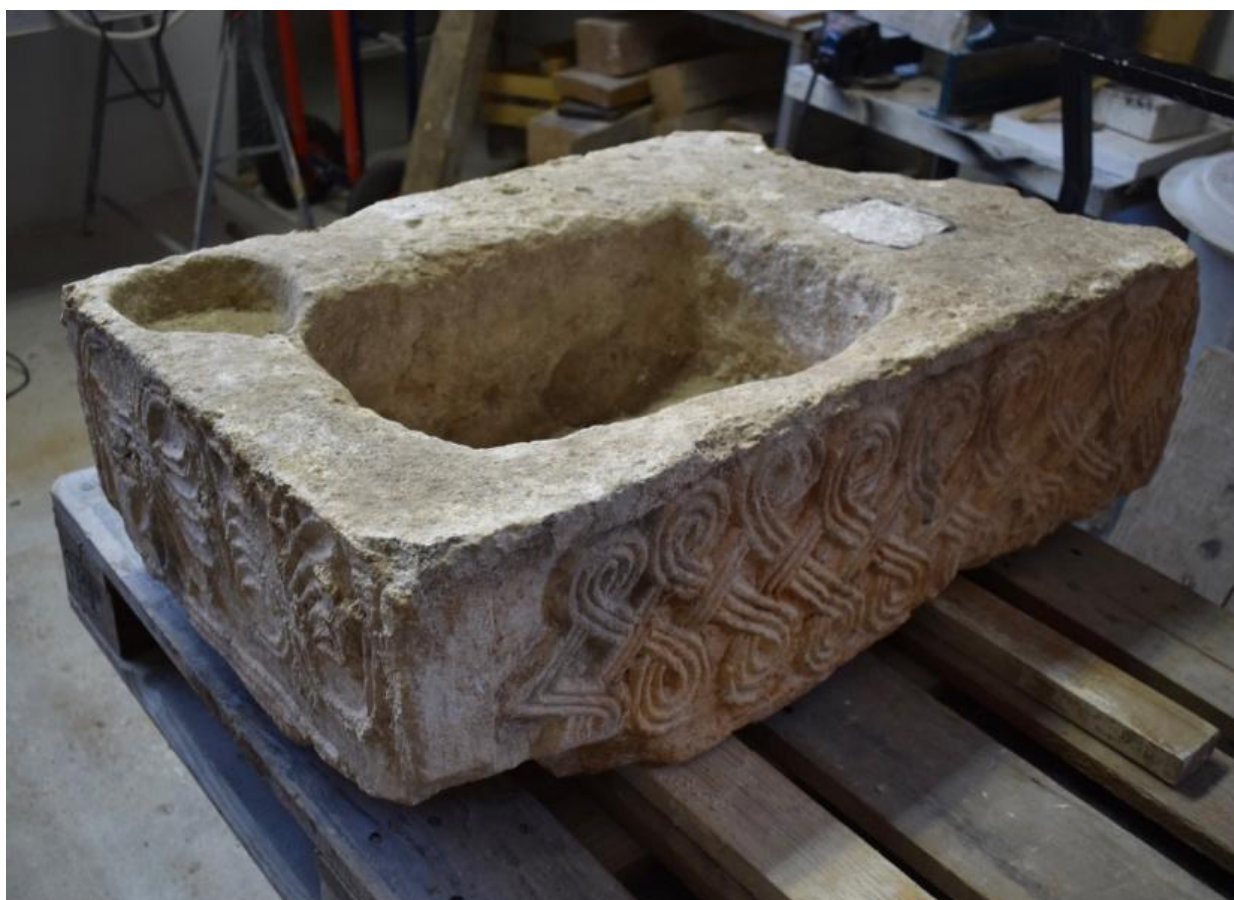
Slika 92. Ulomak nepoznate namjene, fotografija: Martin Zohil

Na površinama „ kamena nepoznate namjene“ vizualnim pregledom ustanovljeno je da je kamen u dosta dobrom fizičkom stanju. Ne mrvi se i ne lista. Primjećujemo oštećenja na površini istočne strane ulomka nepoznate namjene. Oštećenje se nalazi na donjem lijevom kutu plohe s plitkim reljefom stilizirane troprutne mreže. Površina oštećena iznosi 35 cm. Osim izvana vidljivog oštećenja na ulomku nepoznate namjene pronađena su također oštećenja koja nisu vidljiva izvana, slika br. 83, br. 85 i br. 86. Ploha s reljefom stiliziranim palmama sadrži oštećenja u donjim bočnim dijelovima. Površina oštećenja iznosi sa svake strane po 20 cm, slika br. 83. Na površinama kamena koje su bile ugrađene u zid nailazimo na tenke i debele naslage žbuke. Također nailazimo na organska onečišćenja na plohama koje su se nalazile u sklopu vanjskih pročelja i to u vidu lišajeva i plijesni. Također i ovaj spolij prošaran je crvenim pigmentom željeznog oksida. Ploha ulomka nepoznate namjene koja sačinjava dio istočnog i zapadnog pročelja klesana je tradicionalnim klesarskim alatom, ravnim dljetom. Gornja ploha ulomka koja sadrži stepenasto uvučene trake klesana je ravnim dljetom. Što se tiče donje plohe ulomka površina je obrađena ravnim gradinom zbog koje dobiva hrapavu teksturu. Poledina je obrađena kombinacijom tradicionalnih alata poput ravnog dljeta i ravne gradine.

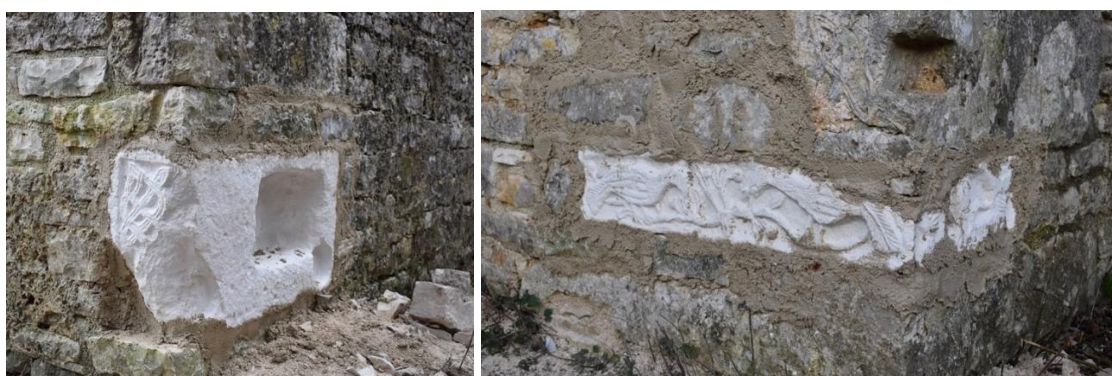
*Slika 130, 110. Ugrađene replike, fotografija: Martin Zohil*

Dopremom replika u crkvicu sv. Mihovila moglo se pristupiti njihovoj ugradnji na mjesta koja su ranije već bila pripremljena. Pažljivim pozicioniranjem koristeći foto dokumentaciju iz Konzervatorskog odjela u Puli, replike su se postavljale na svoja mjesta a među prostor popunjavao vapnenim hidrauličnim mortom NHL 3,5 . Također s istom masom napravljene su i fuge.
