**KONZERVACIJA – RESTAURACIJA  
PILASTRA OLTARNE OGRADE CRKVE  
SV. MARIJE U KOLJANIMA**

Magistarski stručni rad

Odsjek: Odsjek za konzervaciju – restauraciju

Specijalističko usmjerenje: Konzervacija – restauracija kamena

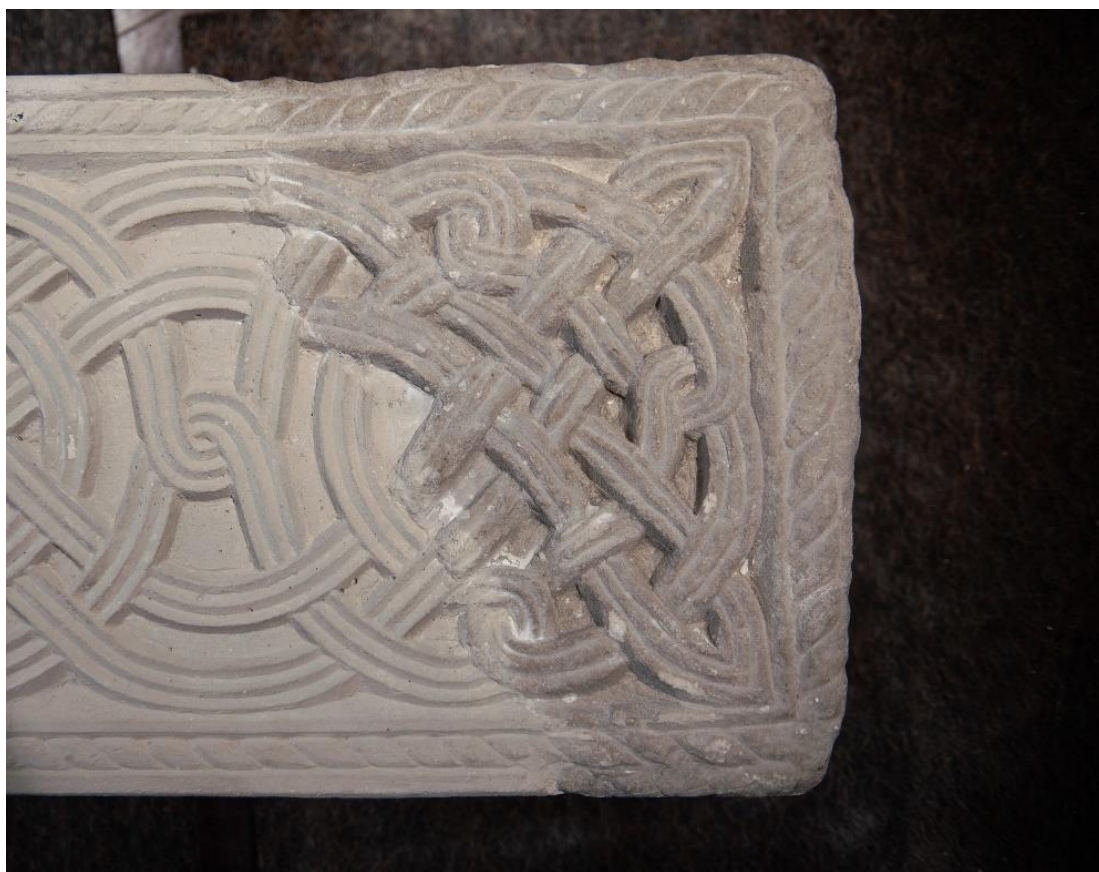
Na ulomku je već odrađena faza konzervatorsko restauratorskih zahvata šezdesetih godina u radionicama Muzeja HAS-a. Budući da se već 60 godina nalazi u muzejskim uvjetima čuvanja, očuvan je u stabilnoj atmosferi bez mikrobioloških utjecaja. Površina mu je izrazito sive boje što ukazuje na kalcitne naslage i prisustvo prašine. Također se zbog vidljive čađe na površini pretpostavlja da je u crkvi gdje je izvorno bio, izbio požar. Od mehaničkih oštećenja vidi se nekoliko mikro pukotina. S obzirom da je već šezdesetak godina u doticaju s betonom, zbog dobrih uvjeta u kojim se čuva, nema tragova štetnih topljivih soli no ima ostataka cementnog mlijeka (slika 10.).

*Slika 10 Originalni gornji ulomak pilastra (autor: Rina Dubravec)*
