SILVIJA MATAS

KONZERVATORSKO-RESTAURATORSKI ZAHVAT NA ULJENOJ SLICI NA  
PLATNU "BOGORODICA S DJETETOM I SV. ANTOM" S PRIPADAJUĆIM  
UKRASNIM OKVIROM

MAGISTARSKI RAD

Uljena slika na platnu "*Bogorodica s Djetetom i Sv. Antom*" s pripadajućim ukrasnim okvirom dio je inventara župe Sv. Nikole u Komiži. Slika je zatečena u stabilnom stanju uz minimalna oštećenja platnenog nositelja i slikanog sloja. U prošlom je zahvatu slika zalijepljena na lesonitnu ploču pčelinjim voskom. Stoga je konzervatorsko-restauratorski zahvat primarno bio usmjeren na odvajanje slike od ploče. Ostali konzervatorsko-restauratorski zahvati sastojali su se od čišćenja slikanog sloja od zatečenih nečistoća, laka i retuša, te rekonstrukcije oštećenja platnenog nositelja i slikanog sloja. Pozlaćeni rezbareni drveni ukrasni okvir zatečen je u relativno stabilnom stanju. Zatečena su manja oštećenja drvenog nositelja, te lokalno odvajanje preparacije s pozlatom od nositelja. U prošlom su zahvatu izvedene lokalne rekonstrukcije nositelja i preparacije na koju je nanesen premaz zlatnom bojom. Konzervatorsko-restauratorski zahvat obuhvatio je stabilizaciju slikanog sloja i drvenog nositelja, uklanjanje prethodnih int

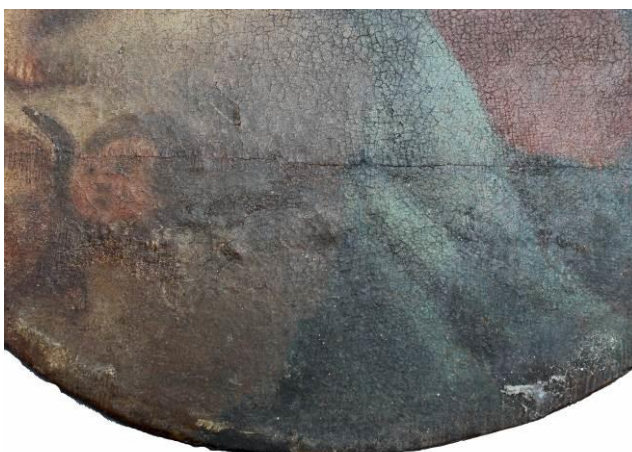
Slika 15 Konveksne deformacije oko šava pod običnim svjetlom, detalj

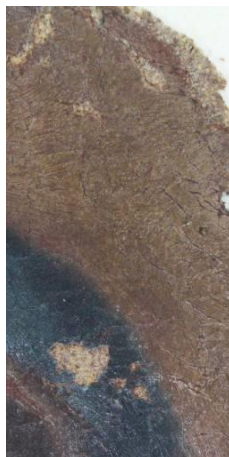
Slika 19 Platno vidljivo zbog nastalih oštećenja slikanog sloja, detalj

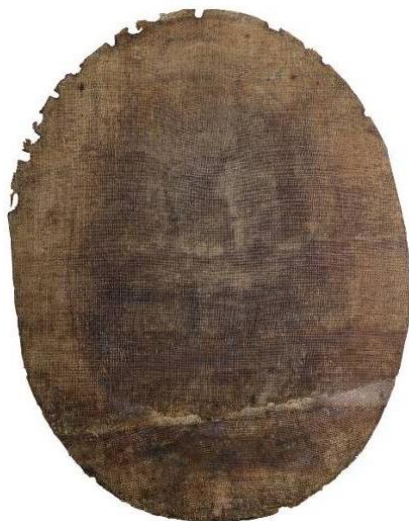
Platno je cjelini potamnilo, pogotovo u središnjem dijelu (Slika br. 23). Dok je slika bila napeta na podokvir (prije zahvata maruflaža), vlaga i nečistoće iz zraka su utjecale na izloženiji središnji dio poleđine platna što je dovelo do intenzivnijeg tamnjenja. Dijelovi platna koji su bili zaštićeni podokvirom su manje potamnili. Opisana degradacija platna dodatno ide u prilog pretpostavci da je slika izvorno bila napeta na ovalni podokvir.

Slika 23 Potamnjeni središnji dio platna i svjetliji rubovi, total nakon čišćenja poleđine

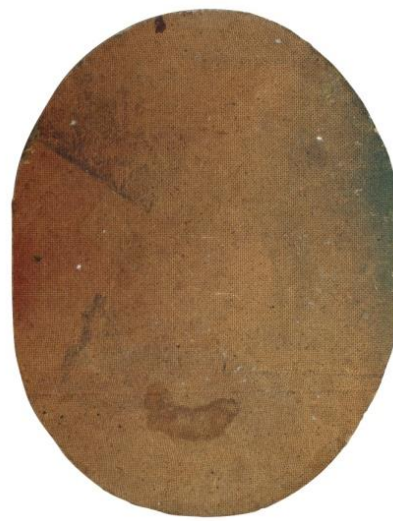
Slika 24 Poleđina lesomitne ploče

Slika je zatečena zalijepljena na lesonitnu ploču<sup>3</sup> (Slika br. 24). Za lijepljenje je korišten pčelinji vosak koji je tijekom pegljanja lokalno istisnut na bočne strane slike i ploče (Slika br. 25). Ploča nepravilnog ovalnog oblika maksimalne je visine 39.2 cm, širine 29.7 cm i debljine 0.7 cm. Ploča je u stabilnom stanju. Ravna je, a značajnija mehanička oštećenja nisu zatečena. Na poleđini ploče ističu se tragovi crvene, zelene i crne boje. Na sredini donjeg dijela ploče zatečena je mrlja nepravilnog oblika koja je nastala djelovanjem vlage. Na poleđini su zatečeni bijeli tragovi krede, tragovi voska te vezana i nevezana površinska nečistoća.

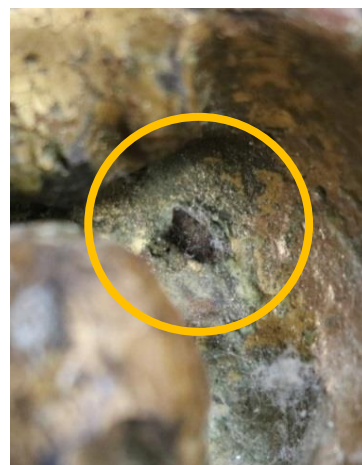
Slika 64 Čavao koji prodire kroz slikani sloj – donja dekorativna letvica, detalj

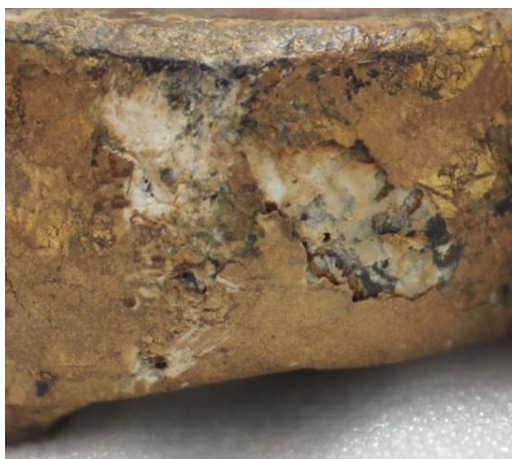
Slika 72 Tutkalno-kredna preparacija vidljiva na mjestu oštećenja, detalj

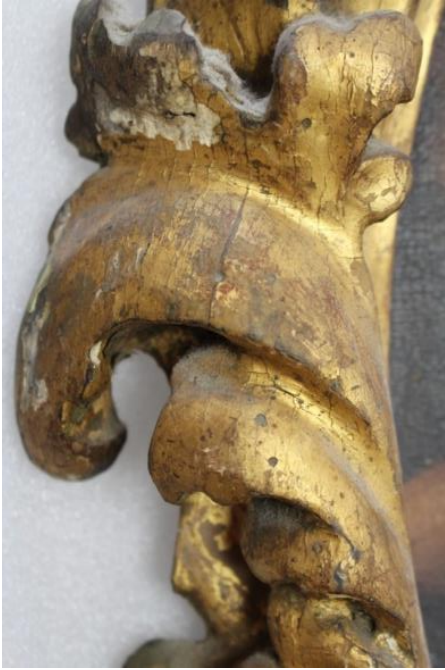
Slika 80 Oštećenja pozlate prate oštećenja preparacije, detalj
