# Konzervatorsko - restauratorski zahvati na pet spolija iz crkvice sv. Mihovila u Banjolama kraj Peroja, te izrada i ugradnja dviju replika spolija

Master's thesis / Diplomski rad

2021

MAGISTARSKI STRUČNI RAD

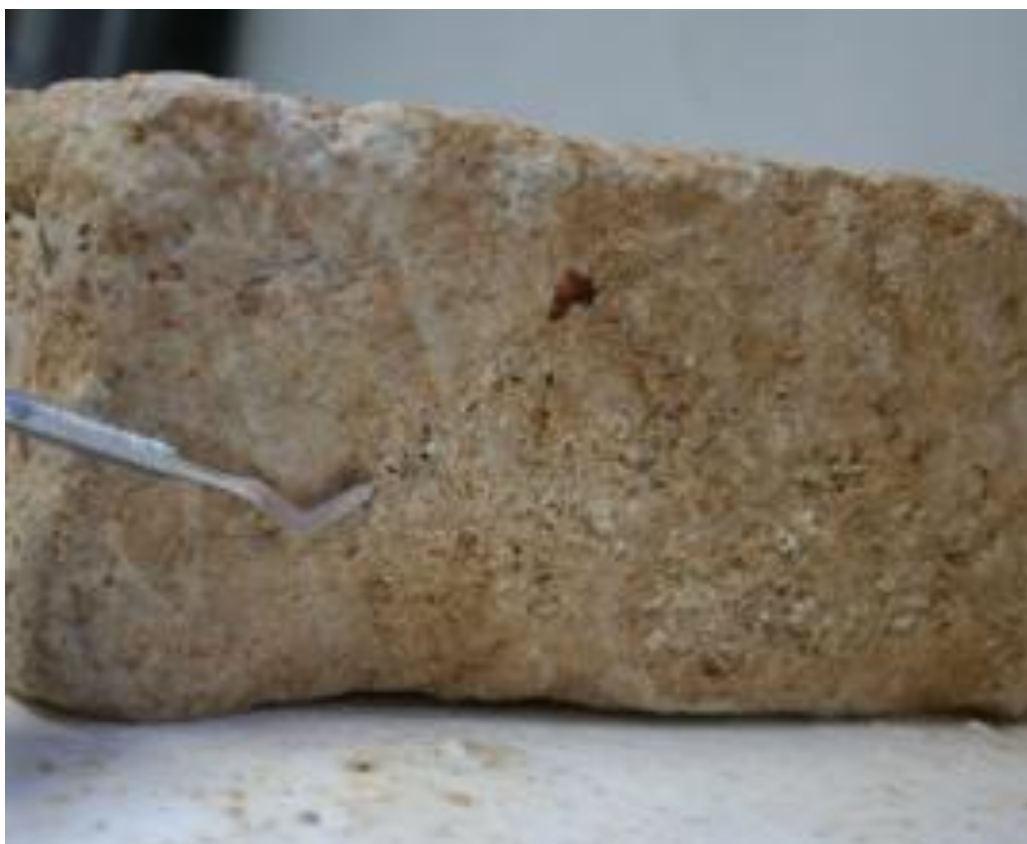
*Slika 19. Mehaničko uklanjanje, fotografija: Martin Zohil*

Nakon laboratorijskih analiza slijedili su konzervatorsko-restauratorski zahvati. Na bočnim stranama tranzene nalazila se manja količina vezivnog materijala vapnene žbuke koja se uklanjala mehaničkim putem, skalpelima, četkama, malim dlijetima.

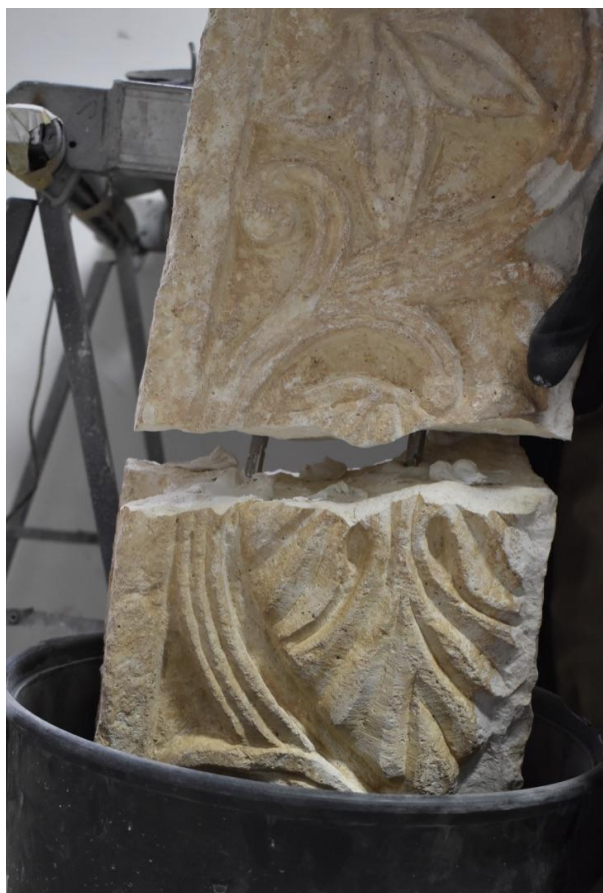
Slika 45. Spajanje, fotografija: Martin Zohil

Nakon što su fragmenti očišćeni, a pogotovo lomna mjesta, slijedilo je spajanje. Prvo je urađeno probno spajanja na suho. Tek kad smo se uvjerali da se elementi lijepo spajaju bez velikih fuga, naznačili smo mjesta gdje će se bušiti rupe, a također i pravci bušenja. Kroz dijelove fragmenta električnom bušilicom probušene su rupe (promjera 12 mm) za trnove. U rupe su umetnuti nehrđajući navojni čelični trnovi promjera 10 mm. Prije lijepljenja bušotine su ispuhane od praha nastalog bušenjem, tada se u bušotine nanese ljepilo za kamen. U bušotinu se stavlja trn, a preko lomnih ploha na kamenu nanesen je tanki sloj ljepila. Kao ljepilo korišteno je dvokomponentno epoksidno ljepilo Megapoxy (omjer miješanja A:B=1:1).

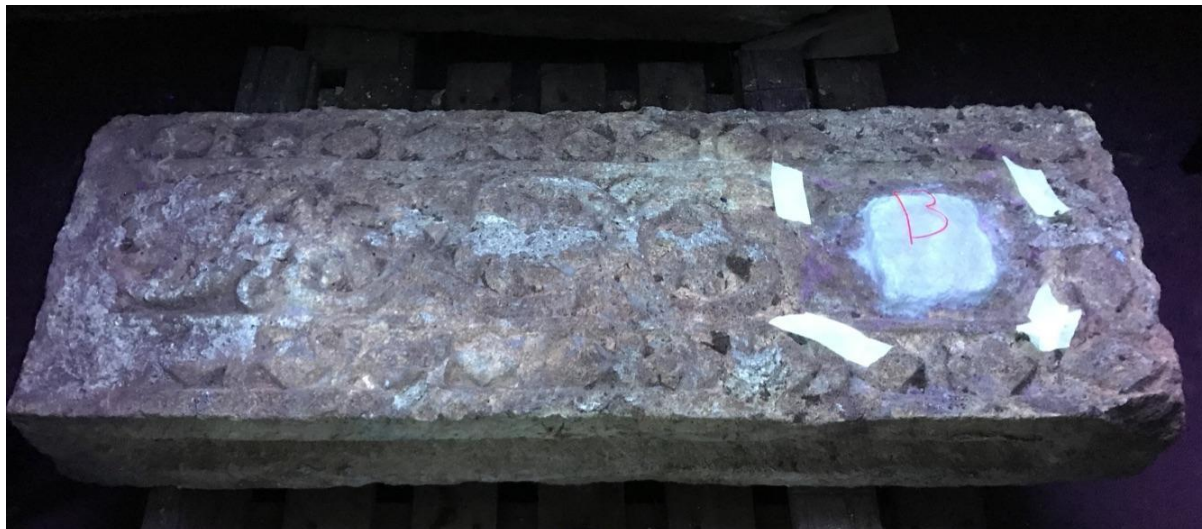
*Slika 54. UV, fotografija: Martin Zohil*

Na površini pilastra nisu pronađeni ostaci boje.

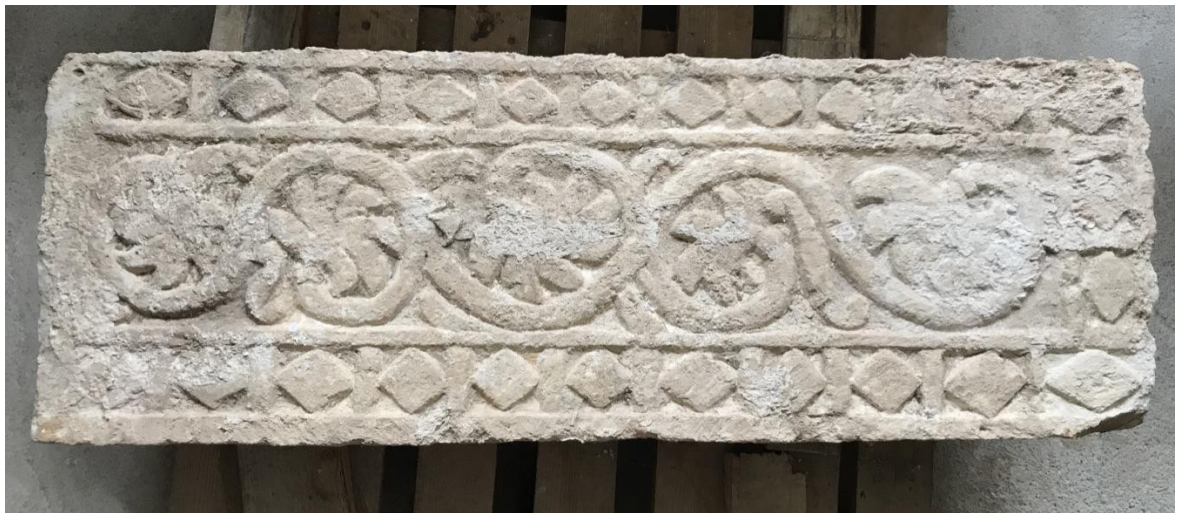
*Slika 64. Pilastar prije zahvata, fotografija: Martin Zohil*

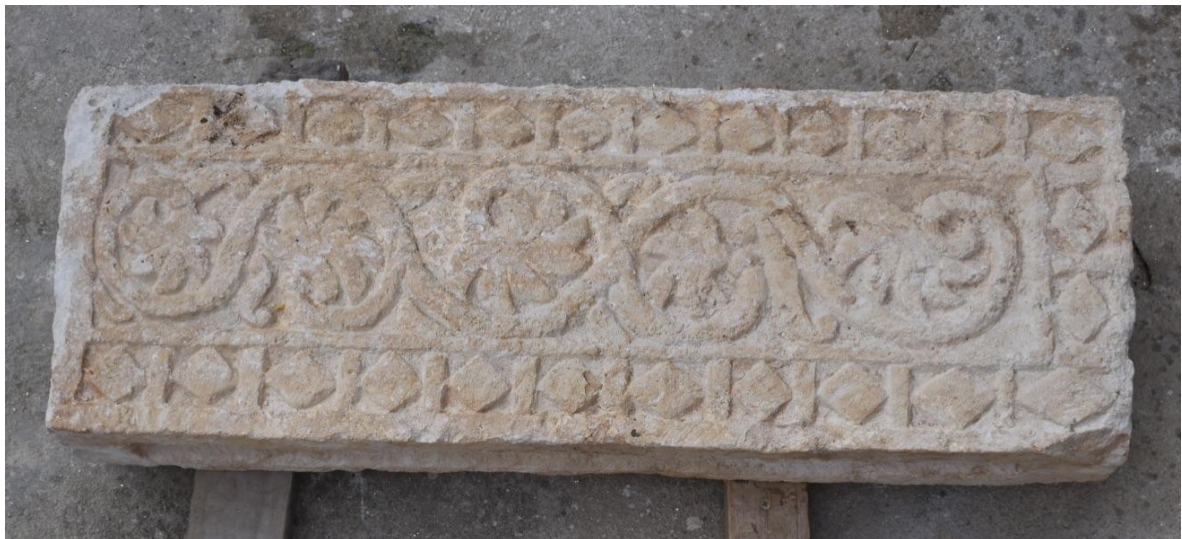
*Slika 65. Pilastar nakon zahvata, fotografija: Martin Zohil*

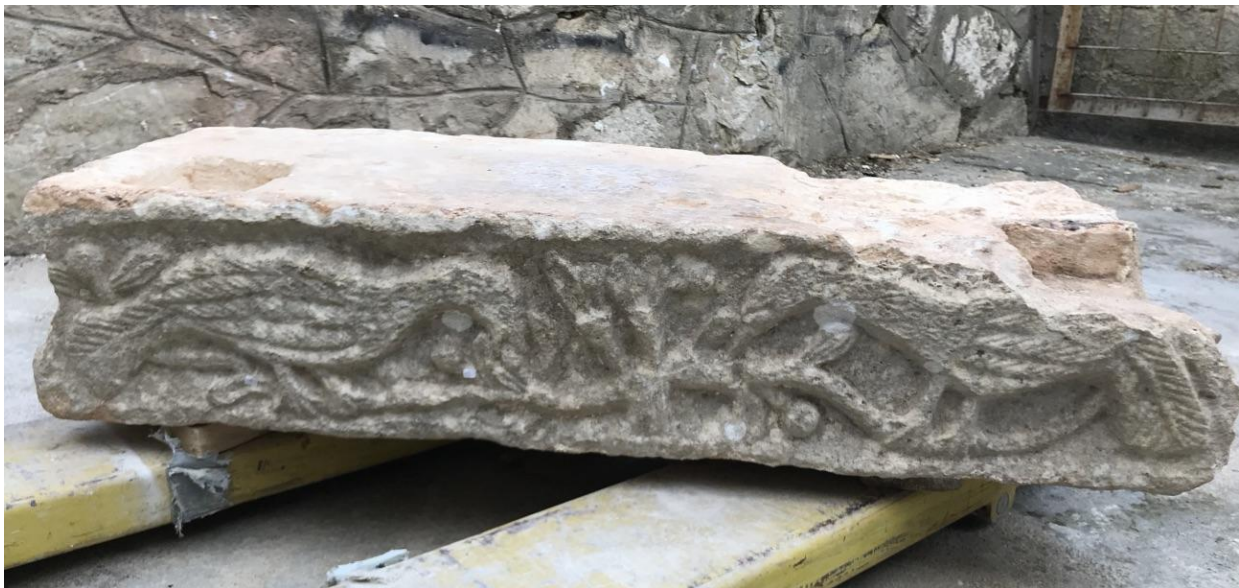
*Slika 90. Prednja strana imposta prije zahvata, fotografija: Martin Zohil*

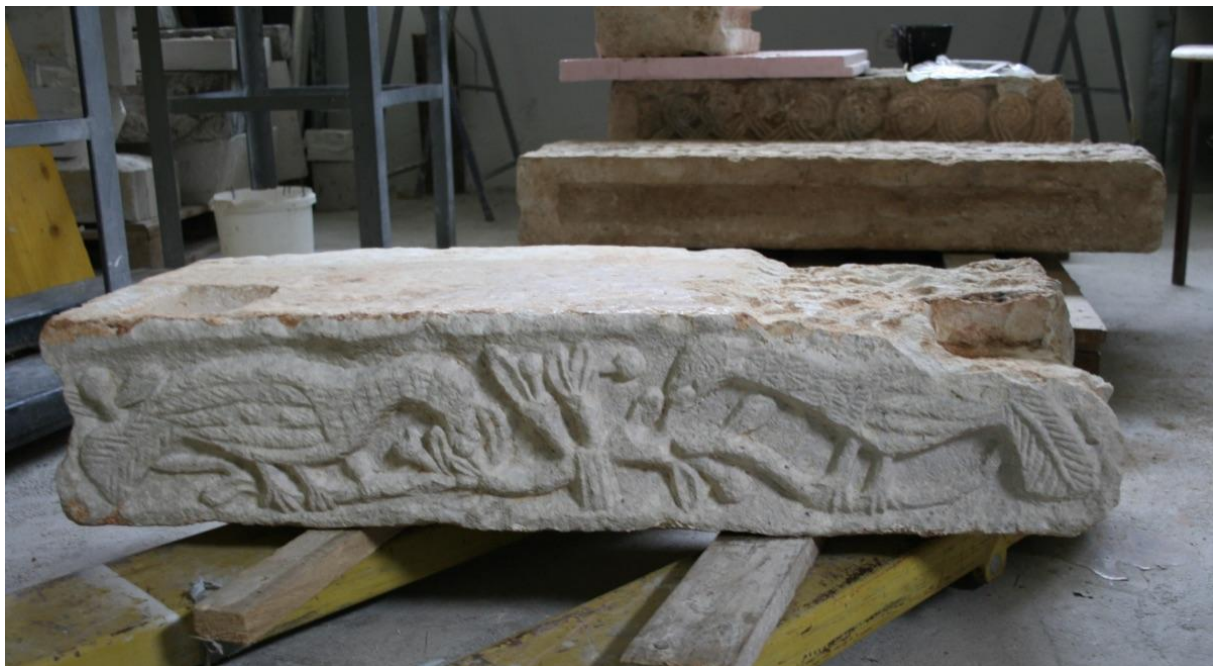
*Slika 91. Prednja strana imposta nakon zahvata, fotografija: Martin Zohil*
