Matas, Silvija

KONZERVATORSKO-RESTAURATORSKI ZAHVAT NA ULJENOJ SLICI NA  
PLATNU "BOGORODICA S DJETETOM I SV. ANTOM" S PRIPADAJUĆIM  
UKRASNIM OKVIROM

MAGISTARSKI RAD

SPLIT, 2020.

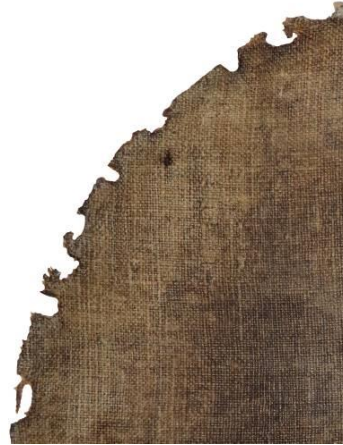
Slika 18 Oštećenja platna uz gornji levi rub, detalj

Platno je vidljivo u sačuvanim rubnim zonama u gornjem dijelu slike. Postalo je vidljivo i na mjestima gdje je došlo do gubitaka slikanog sloja. Na izvornom rubnom dijelu platna sačuvanom u gornjem dijelu zatečene su rupe od čavala kojima je slika bila napeta prije rezanja rubova i izvođenja maruflaža. Oštećenja platna u rubnim zonama su nastala tako što su čavli korišteni za napinjanje korodirali i degradirali okolno platno. Na slici je zatečen i nekoliko mehaničkih oštećenja platna manjih dimenzija.

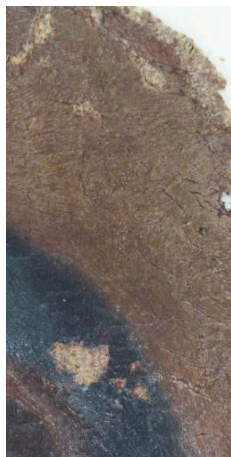
Slika 19 Platno vidljivo zbog nastalih oštećenja slikanog sloja, detalj

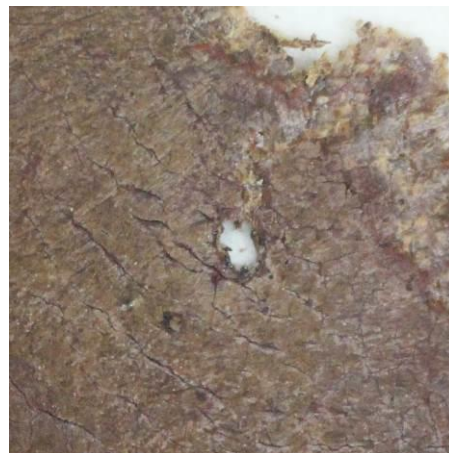
Slika 20 Mala rupa nastala zbog djelovanja mehaničke slike na platno, detalj

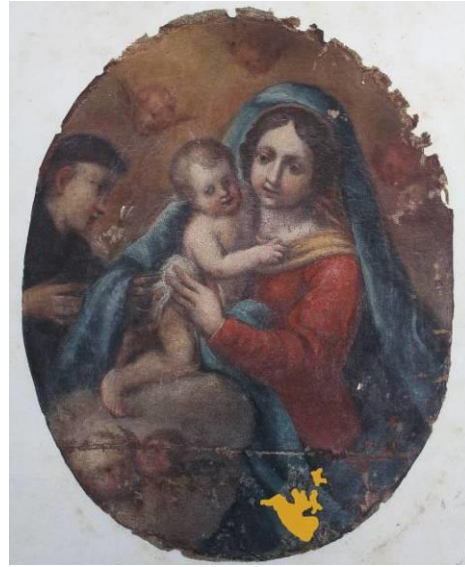
Slika 22 Zona u kojoj je u prethodnom zahvatu nanescena plava boja označena je žutom bojom

Na mjestima oštećenja Bogorodičinog plavog plašta, ispod šava gledano s lica, na golom je platnu zatečen nanos tamne plave boje (Slika br. 22). Nanesen je u prethodnom zahvatu kako bi prekrilo oštećenje – gubitak slikanog sloja.

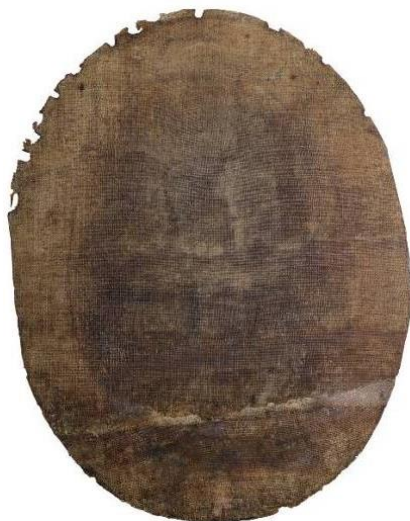
Platno je cjelini potamnilo, pogotovo u središnjem dijelu (Slika br. 23). Dok je slika bila napeta na podokvir (prije zahvata maruflaža), vlaga i nečistoće iz zraka su utjecale na izloženiji središnji dio poleđine platna što je dovelo do intenzivnijeg tamnjenja. Dijelovi platna koji su bili zaštićeni podokvirom su manje potamnili. Opisana degradacija platna dodatno ide u prilog pretpostavci da je slika izvorno bila napeta na ovalni podokvir.

Slika 23 Potamnjeni središnji dio platna i svjetliji rubovi, total nakon čišćenja poleđine

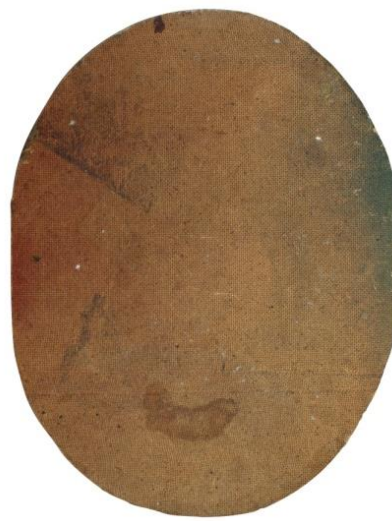
Slika 24 Poleđina lesomitne ploče

Slika je zatečena zalijepljena na lesonitnu ploču<sup>3</sup> (Slika br. 24). Za lijepljenje je korišten pčelinji vosak koji je tijekom pegljanja lokalno istisnut na bočne strane slike i ploče (Slika br. 25). Ploča nepravilnog ovalnog oblika maksimalne je visine 39.2 cm, širine 29.7 cm i debljine 0.7 cm. Ploča je u stabilnom stanju. Ravna je, a značajnija mehanička oštećenja nisu zatečena. Na poledini ploče ističu se tragovi crvene, zelene i crne boje. Na sredini donjeg dijela ploče zatečena je mrlja nepravilnog oblika koja je nastala djelovanjem vlage. Na poledini su zatečeni bijeli tragovi krede, tragovi voska te vezana i nevezana površinska nečistoća.

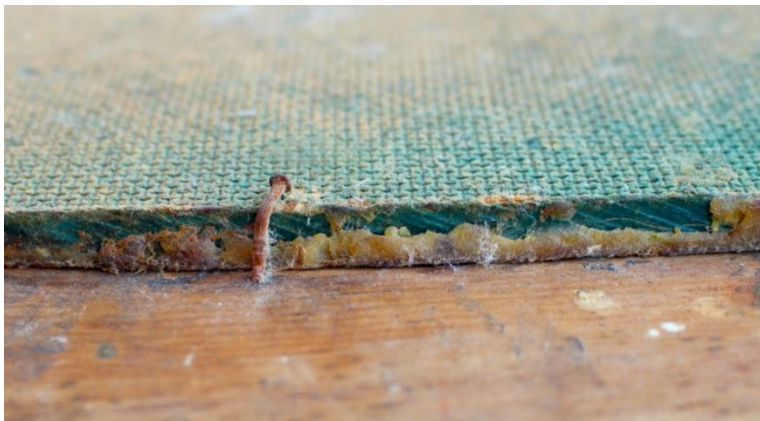
Slika 25 Istisnuta voštana pasta uz trag zelene boje, detalj

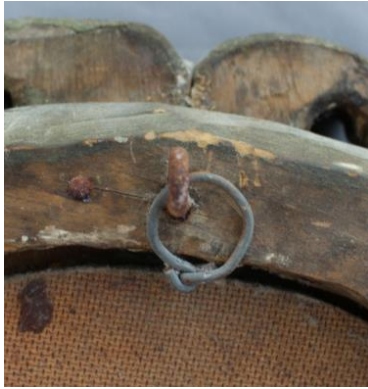
Kukica za vješanje okvira naknadno je dodana, a fiksirana je u gornju konstruktivnu letvicu (Slika br. 56). Slika je u okvir fiksirana pomoću šest savinutih industrijskih čavala zabijenih u poledinu dekorativnih letvica. Kukica za vješanje i čavli pomoću kojih je spajan okvir su korodirali, kao i čavli kojima je slika fiksirana u okviru. Korozija je u nekim slučajevima oštetila i diskolorirala okolno drvo (Slika br. 60 i 61).

Slika 56 Gornja konstruktivna letvica sa tri zakucana čavla i kukicom za vješanje, detalj

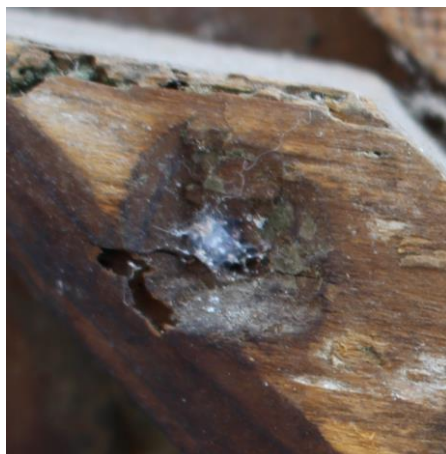
Slika 60 Oštećenje i diskoloracija nastali zbog djelovanja korozije na okolno drvo - donja konstruktivna letvica, detalj

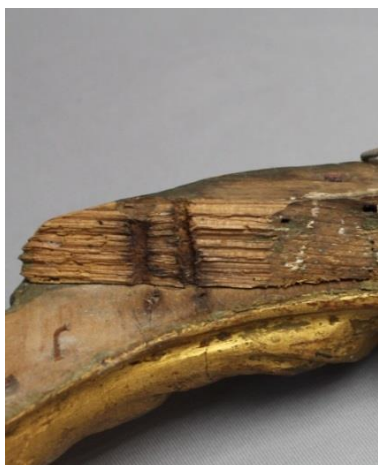
Slika 62 Gornja konstruktivna letvica kojoj nedostaje komad s lijeve strane, detalj

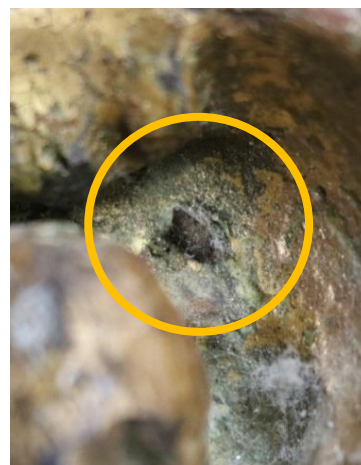
Slika 64 Čavao koji prodire kroz slikani sloj – donja dekorativna letvica, detalj

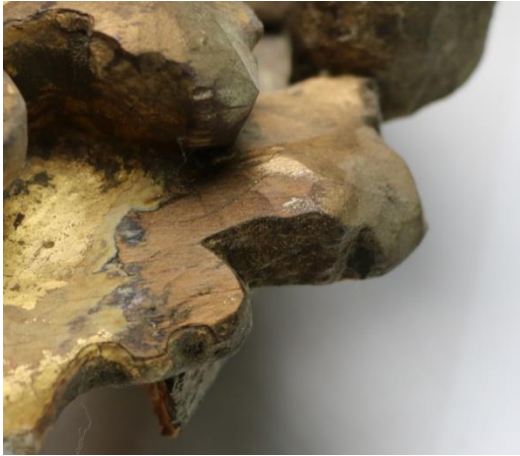
Slika 73 Vidljiv drveni nositelj zbog nedostatka sloja preparacije s pozlatom, detalj

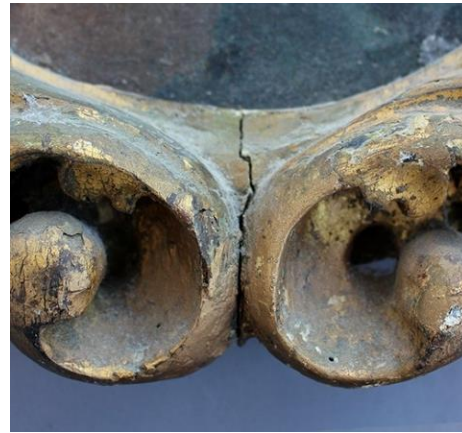
Slika 76 Pukotina u preparaciji na spoju dekorativnih letvica, detalj

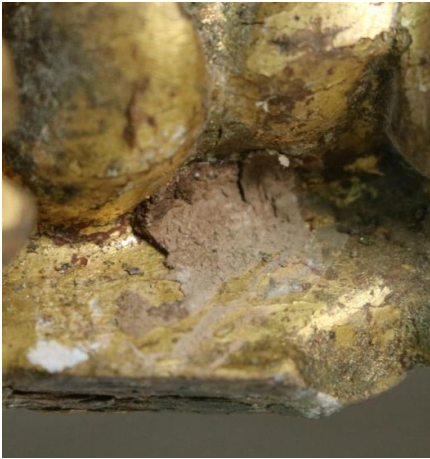
Slika 77 Sivkasto-smeđi kit kojim je kitirano oštećenje u ukrasnom okviru, detalj

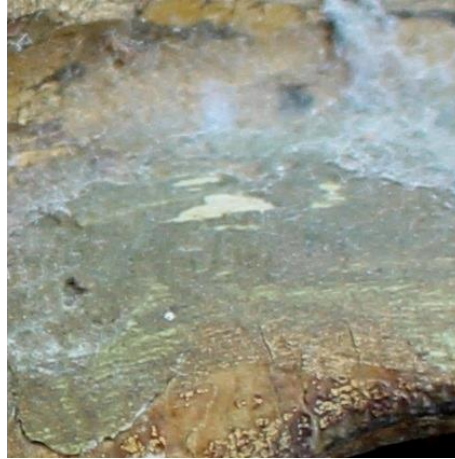
Zatečene su i površine sa kojih je preparacija otpala zajedno s pozlatom nakon prethodnog zahvata. Te su površine malobrojnije, za razliku od onih koje su preslikane purpurinom. Na licu okvira, nastale su pukotine na spoju dekorativnih letvica okvira (Slika br. 76). Na jednom je mjestu gubitak preparacije s pozlatom ispunjen kitom koji je korišten na poleđini drvenog nositelja. Ponegdje je preko preparacije bila nanescena purpurina.

Slika 78 Purpurina nanescna preko preparacije, detalj

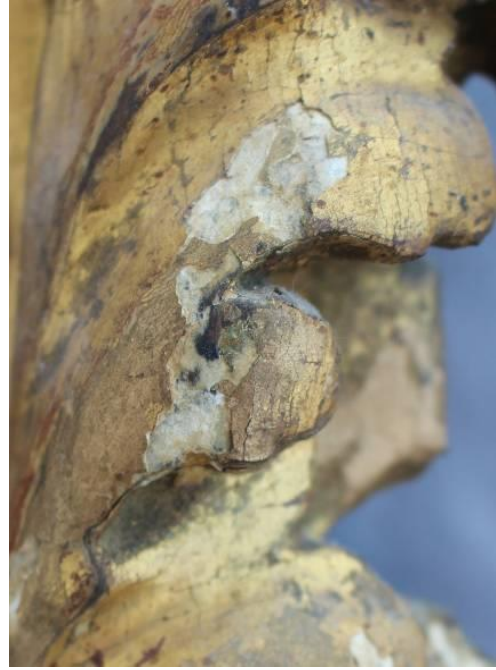
Pozlata je zatečena u relativno stabilnom stanju. Ishabana je na istaknutim dijelovima rezbarija tako da je na tim mjestima vidljiv bolus, preparacija ili čak drveni nositelj ovisno o stupnju ishabanosti. Oštećenja i gubici pozlate uglavnom prate ona preparacije (Slika br. 80). Ponegdje je pozlata otpala zajedno sa preparacijom i na mjestima gdje je došlo do raslojavanja u sloju preparacije (Slika br. 81).

Slika 81 Sloj pozlate otpao zajedno sa slojem preparacije zbog raslojavanja preparacije, detalj

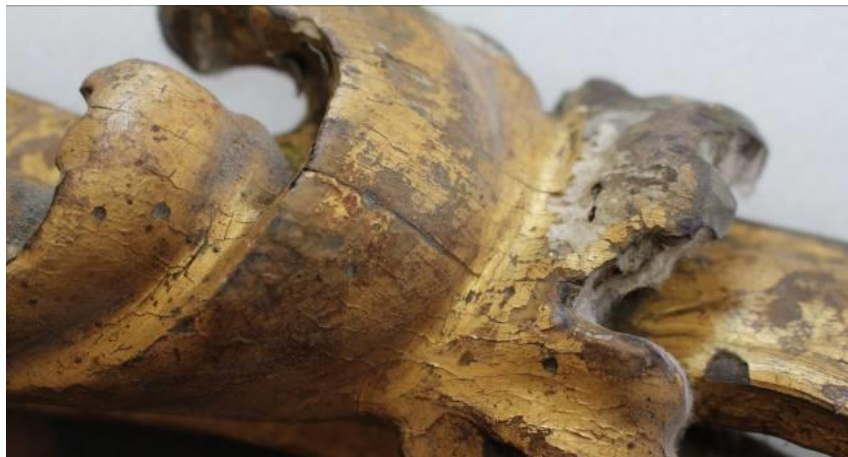
Slika 82 Ishabana i oštećena pozlata, detalj

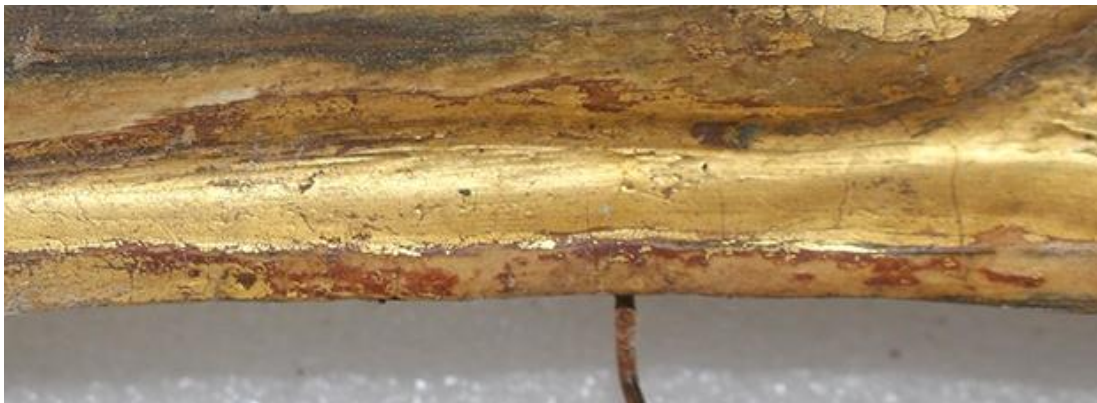
Slika 83 Ishabanost pozlate - bolus postao vidljiv, detalj

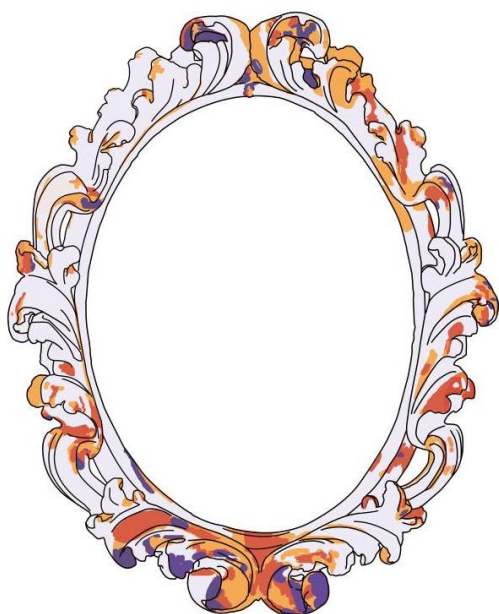
U prošlom zahvatu, dio pozlate je bio preslikan zlatnom bojom, tj. purpurinom koja je s vremenom oksidirala, potamnila i pozelenila. Purpurina je bila lokalno nanescena preko drvenog nositelja, preparacije i pozlate (Grafički prikaz br.5). Ponegdje je bila nanescena na podloženi kit. Preslik je izveden kako bi se prekrila oštećenja u pozlati i preparaciji. Purpurina se na ponekim mjestima, većinom u utorima, odvaja od pozlate u ljuskicama (Slika br. 85). Na površini pozlate i purpurine zatečena je vezana i nevezana površinska nečistoća, a najznačajnije nakupine zatečene su sa unutarnje strane rezbarija okvira (Slika br. 86).

Grafički prikaz 5 - Mjesta preslikana zlatnom bojom:

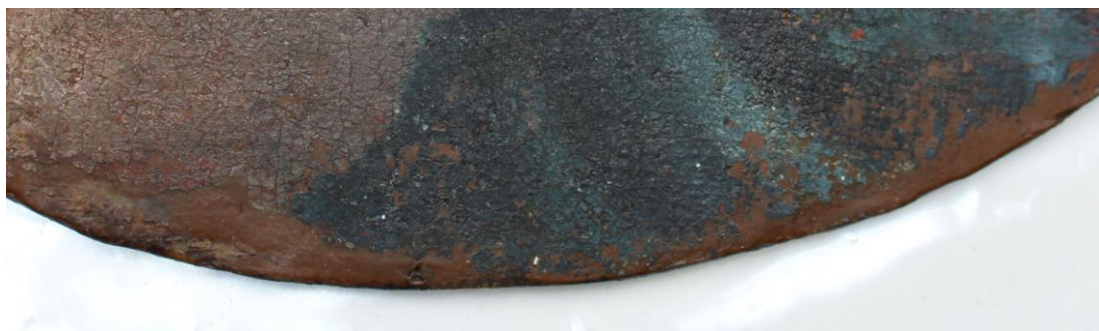
Slika 116 Detalj starog voštanog kita na donjem rubu slike

U prošlom zahvatu, oštećenja platna i slikanog sloja u rubnim zonama bila s rekonstruirana crvenkastosmeđim kitom na bazi karnauba voska (Slika br. 116). Uklanjanje voštanog kita prethodilo je odvajanju slike od lesomitne ploče. Uklanjanjem kita površina je također pripremljena za rekonstrukciju oštećenja platna i slikanog sloja primjerenijim materijalima i metodama. Tvrdi kirurški skalpel je brzo i primjenom slabije mehaničke sile lako uklanjao meki voštani kit. Uz pomoć skalpela kit je uklonjen sa svih površina platna i slikanog sloja.

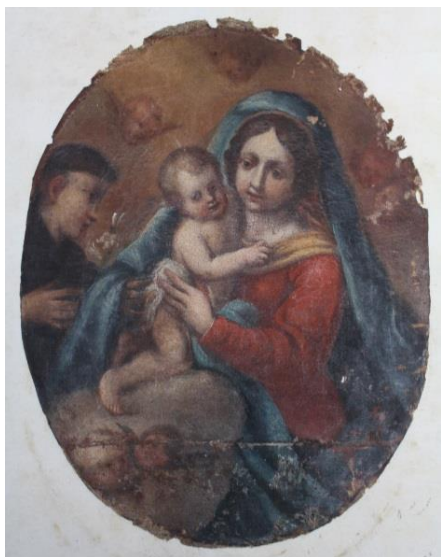
Slika 152 Oštećenja platnenog nositelja slike

Na slici su zatečena oštećenja izvornog platnenog nositelja. Oštećenja su prvenstveno prisutna u rubnim zonama, posebno u gornjoj polovini slike (Slika br. 152). Zatečeno je i nekoliko manjih rupa u platnu (Slika br. 153). Odlučeno je da se oštećenja neće rekonstruirati platnenim umetcima, već nanošenjem kita s lica nakon podstavljanja. Korišteni kit mora se moći zalijepiti za platno impregnirano Bevom 371, mora biti dovoljno elastičan da ne dođe do odvajanja od podloženog novo platna ili izvornog platna na mjestu oštećenja, te mora biti lagan za obradu. Kao materijal za rekonstrukciju oštećenja platna odabran je kit na bazi Beve 371 i mikrobaloona kao punilom<sup>10</sup>. Ovakav kit se reaktivira toplinom, jednostavan je za obradu, površinsko teksturiranje i uklanjanje. Na mjesto izvođenja rekonstrukcije, skalpelom je bio položen komadić kita (Slika br. 154). Zatim je vrućom špahlicom utiskivan u površinu preko silikonizirane Melinex folije (Slika br. 155). Kit je nanošen u slojevima do razine izvornog platna slike i prateći vanjski obris slike (Slika br. 156 i 157).

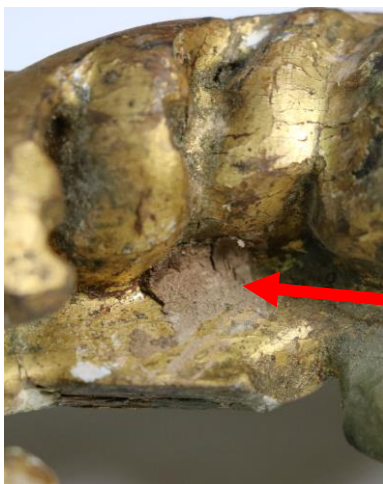
Slika 198 Detalj kita kojim su bila zapunjena oštećenja u slikanom sloju

Na ukrasnom okviru je lokalno zatečen kit kojim su u prethodnom zahvatu rekonstruirana oštećenja u sloju pozlate i drvenom nositelju (Slika br. 198). Kit se jednostavno uklanjao mehanički, laganim pritiskom kirurškog skalpela, bez oštećivanja izvornog sloja.

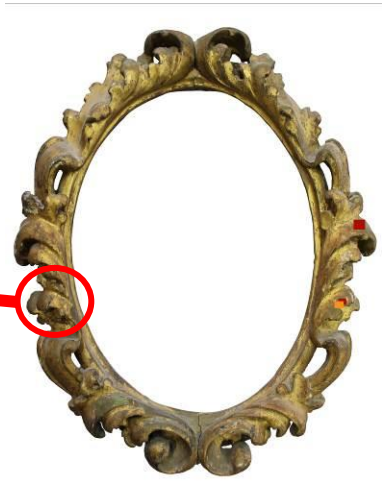
Slika 199 Mjesto na kojem se nalazi kit kojim su bila zapunjena oštećenja u slikanom sloju

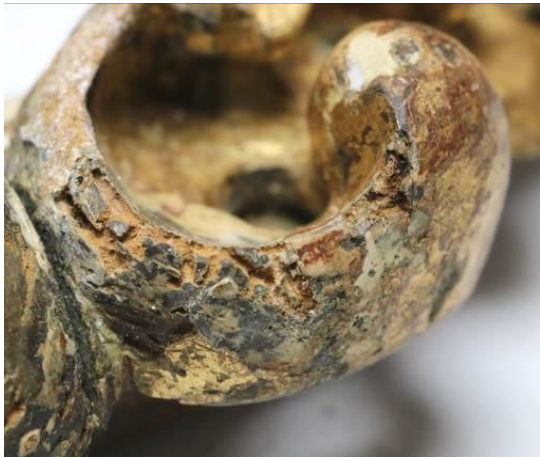
Slika 236 Crvotočna zona u donjem dijelu okvira na uvinutoj vegetabilnoj dekoraciji, prije ispunjavanja oštećenja

Lopudski kit bio je nanesen u crvotočnim zonama te u zonama manjih gubitaka drvenog nositelja (Slika br. 236). Za ispunjavanje dubljih oštećenja pripremljen je Lopudski kit sa grubo mljevenim plutom s kojima su ispunjena oštećenja i stvorena baza za nanošenje završnog površinskog sloja Lopudskog kita sa fino mljevenim plutom. Grubi i fini kit nanošeni su zubarskim alatima. Nakon sušenja, kit je obrađivan skalpelom (Slika br. 235). Lopudski kit korišten je za rekonstrukciju oštećenja na licu i na poleđini ukrasnog okvira.

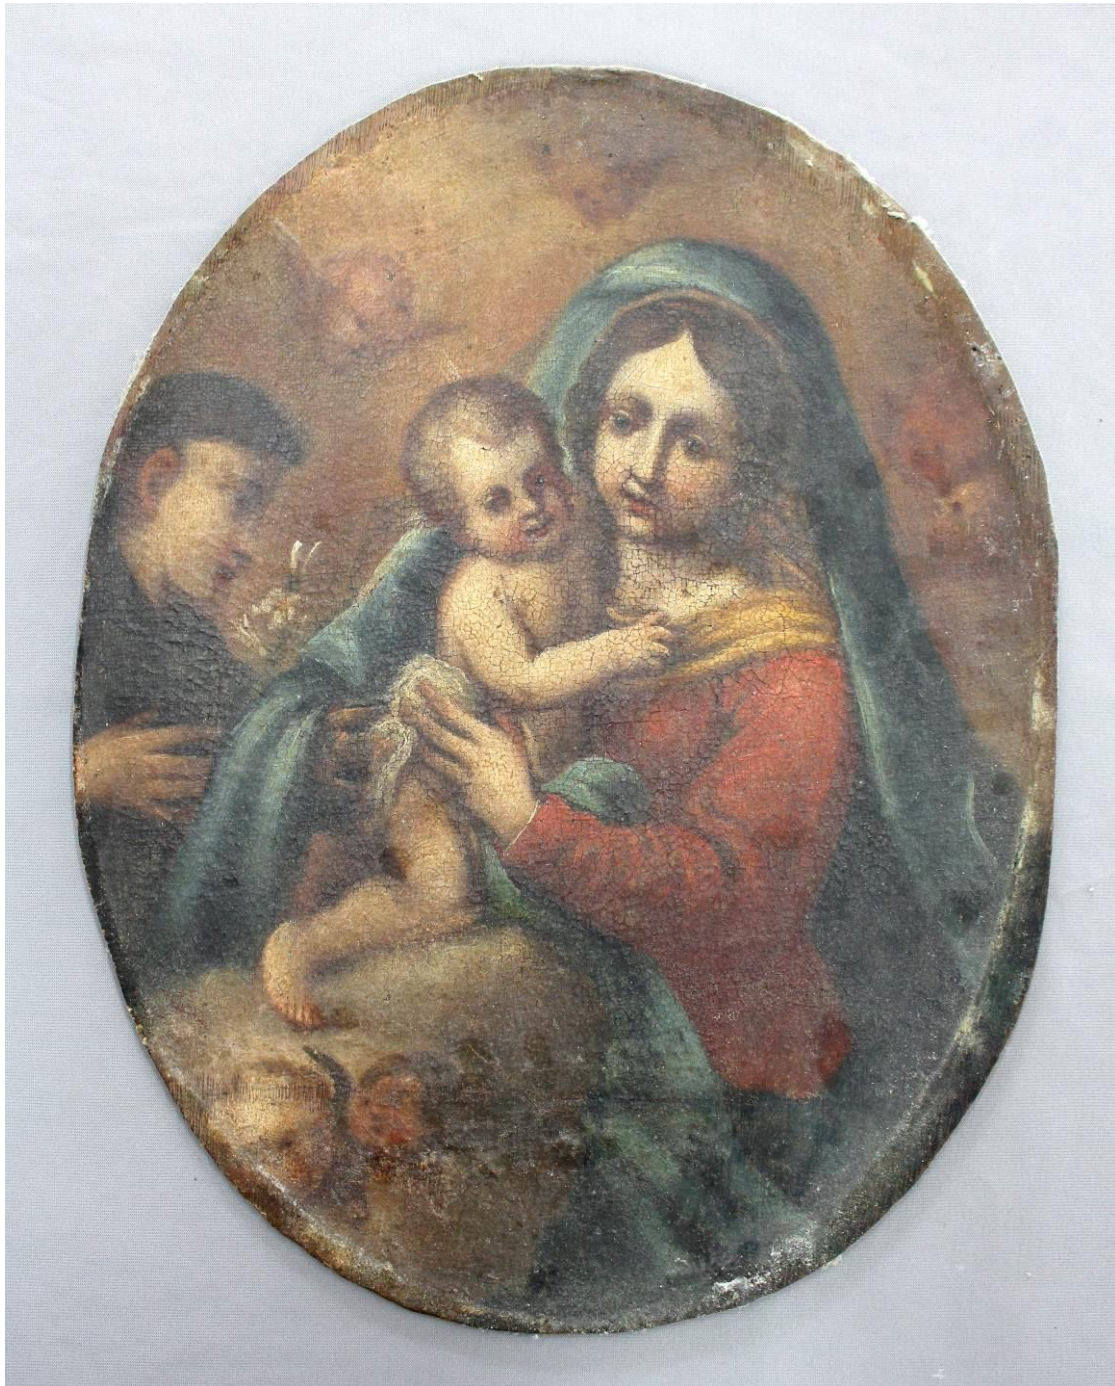
Slika 287 Zatečeno stanje lica slike

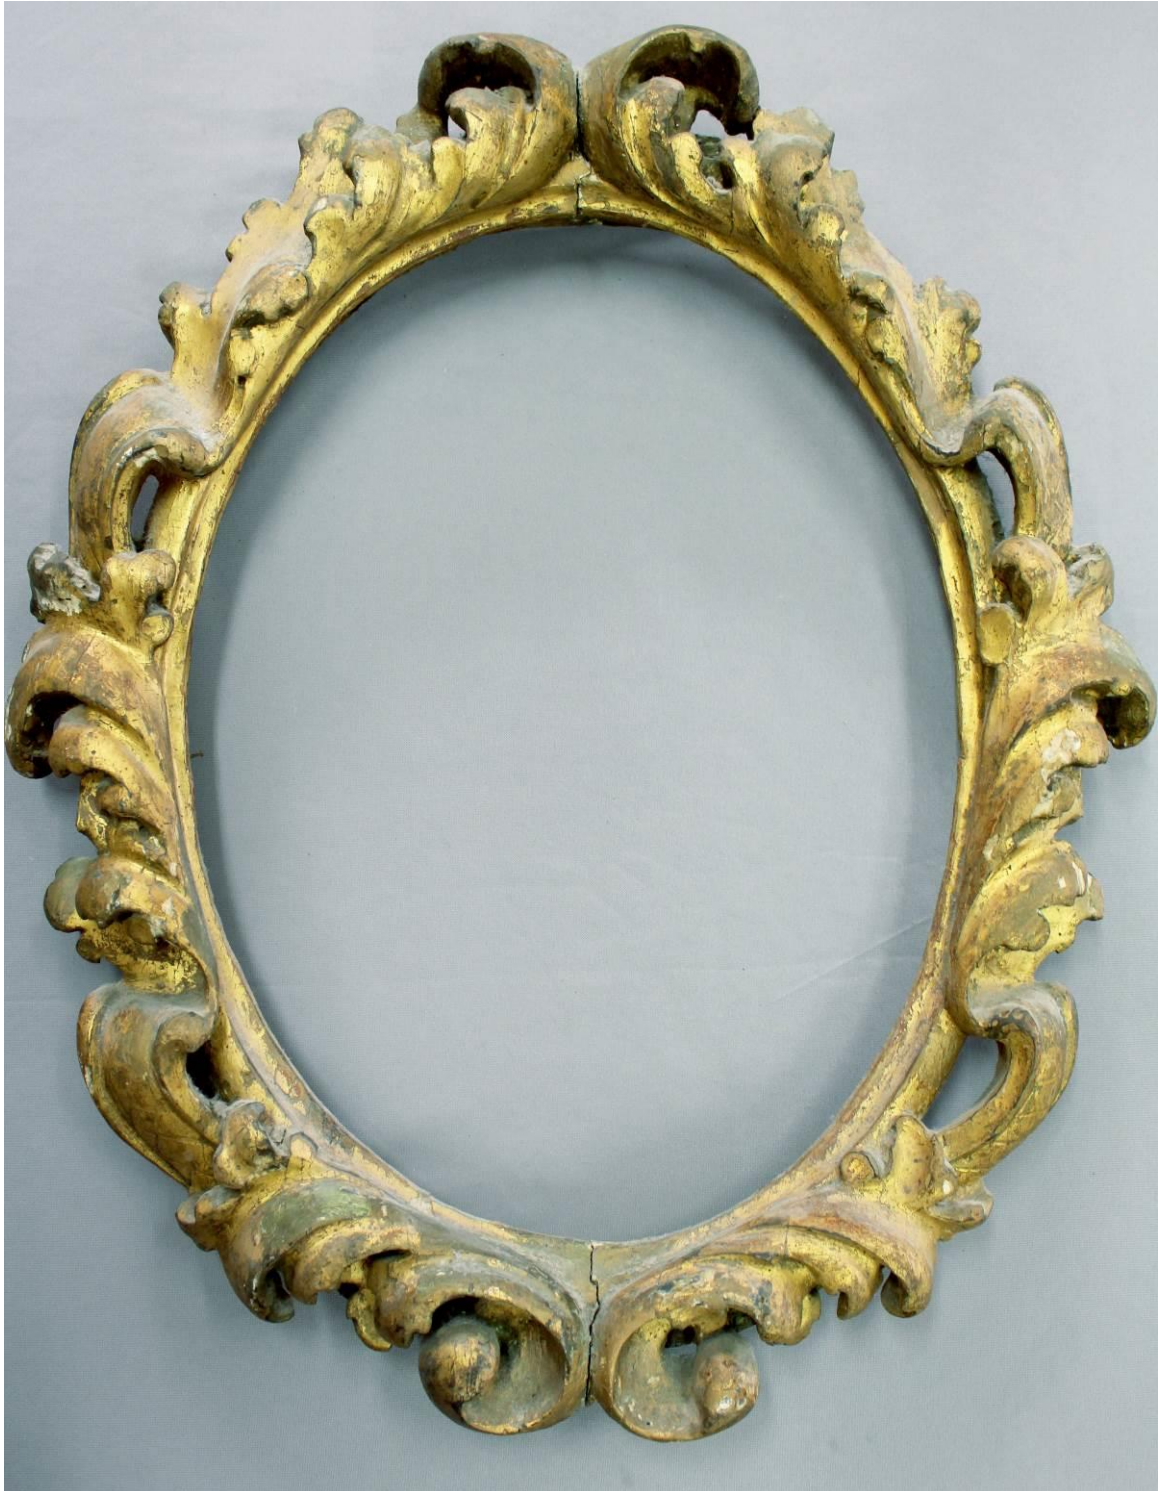
Slika 293 Zatečeno stanje ukrasnog okvira
