Konzervatorsko - restauratorski zahvat na uljenoj slici na platnu "Bogorodica s Djetetom i Sv. Antom" s pripadajućim ukrasnim okvirom

Master's thesis / Diplomski rad

KONZERVATORSKO-RESTAURATORSKI ZAHVAT NA ULJENOJ SLICI NA
PLATNU "BOGORODICA S DJETETOM I SV. ANTOM" S PRIPADAJUĆIM
UKRASNIM OKVIROM

Uljena slika na platnu "*Bogorodica s Djetetom i Sv. Antom*" s pripadajućim ukrasnim okvirom dio je inventara župe Sv. Nikole u Komiži. Slika je zatečena u stabilnom stanju uz minimalna oštećenja platnenog nositelja i slikanog sloja. U prošlom je zahvatu slika zalijepljena na lesonitnu ploču pčelinjim voskom. Stoga je konzervatorsko-restauratorski zahvat primarno bio usmjeren na odvajanje slike od ploče. Ostali konzervatorsko-restauratorski zahvati sastojali su se od čišćenja slikanog sloja od zatečenih nečistoća, laka i retuša, te rekonstrukcije oštećenja platnenog nositelja i slikanog sloja. Pozlaćeni rezbareni drveni ukrasni okvir zatečen je u relativno stabilnom stanju. Zatečena su manja oštećenja drvenog nositelja, te lokalno odvajanje preparacije s pozlatom od nositelja. U prošlom su zahvatu izvedene lokalne rekonstrukcije nositelja i preparacije na koju je nanesen premaz zlatnom

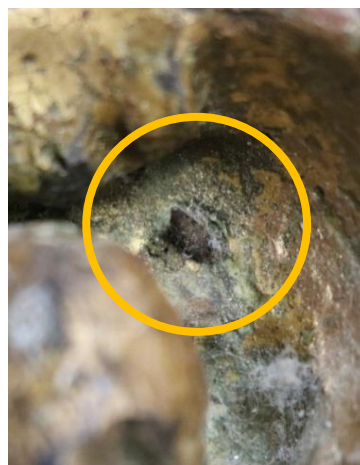
Slika 64 Čavao koji prodire kroz slikani sloj – donja dekorativna letvica, detalj

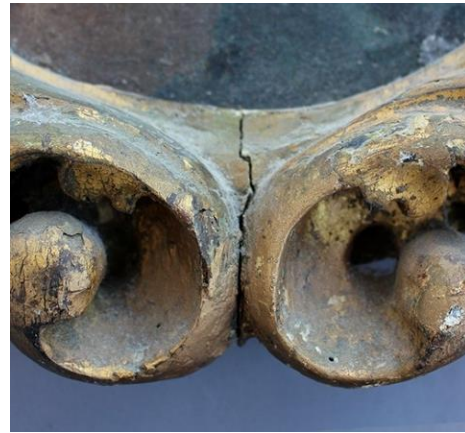
Slika 76 Pukotina u preparaciji na spoju dekorativnih letvica, detalj

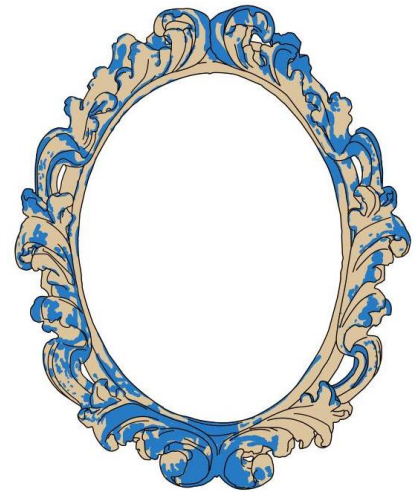
Grafički prikaz 4 - Razmjer oštećenja (raslojavanja i otpalih dijelova) preparacije označen plavom bojom

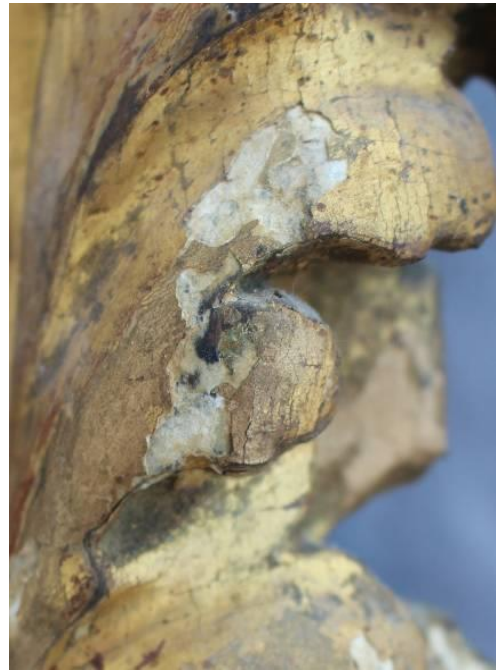
Pozlata je zatečena u relativno stabilnom stanju. Ishabana je na istaknutim dijelovima rezbarija tako da je na tim mjestima vidljiv bolus, preparacija ili čak drveni nositelj ovisno o stupnju ishabanosti. Oštećenja i gubici pozlate uglavnom prate ona preparacije (Slika br. 80). Ponegdje je pozlata otpala zajedno sa preparacijom i na mjestima gdje je došlo do raslojavanja u sloju preparacije (Slika br. 81).

Slika 81 Sloj pozlate otpao zajedno sa slojem preparacije zbog raslojavanja preparacije, detalj

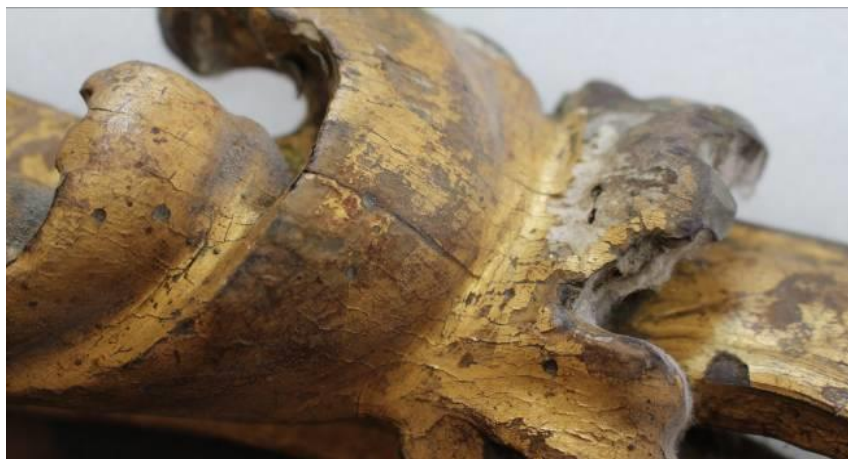
Slika 82 Ishabana i oštećena pozlata, detalj

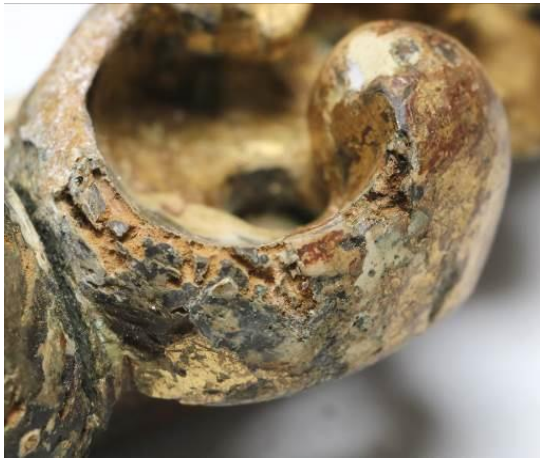
Slika 236 Crvotočna zona u donjem dijelu okvira na uvinutoj vegetabilnoj dekoraciji, prije ispunjavanja oštećenja

Lopudski kit bio je nanesen u crvotočnim zonama te u zonama manjih gubitaka drvenog nositelja (Slika br. 236). Za ispunjavanje dubljih oštećenja pripremljen je Lopudski kit sa grubo mljevenim plutom s kojima su ispunjena oštećenja i stvorena baza za nanošenje završnog površinskog sloja Lopudskog kita sa fino mljevenim plutom. Grubi i fini kit nanošeni su zubarskim alatima. Nakon sušenja, kit je obrađivan skalpelom (Slika br. 235). Lopudski kit korišten je za rekonstrukciju oštećenja na licu i na poleđini ukrasnog okvira.

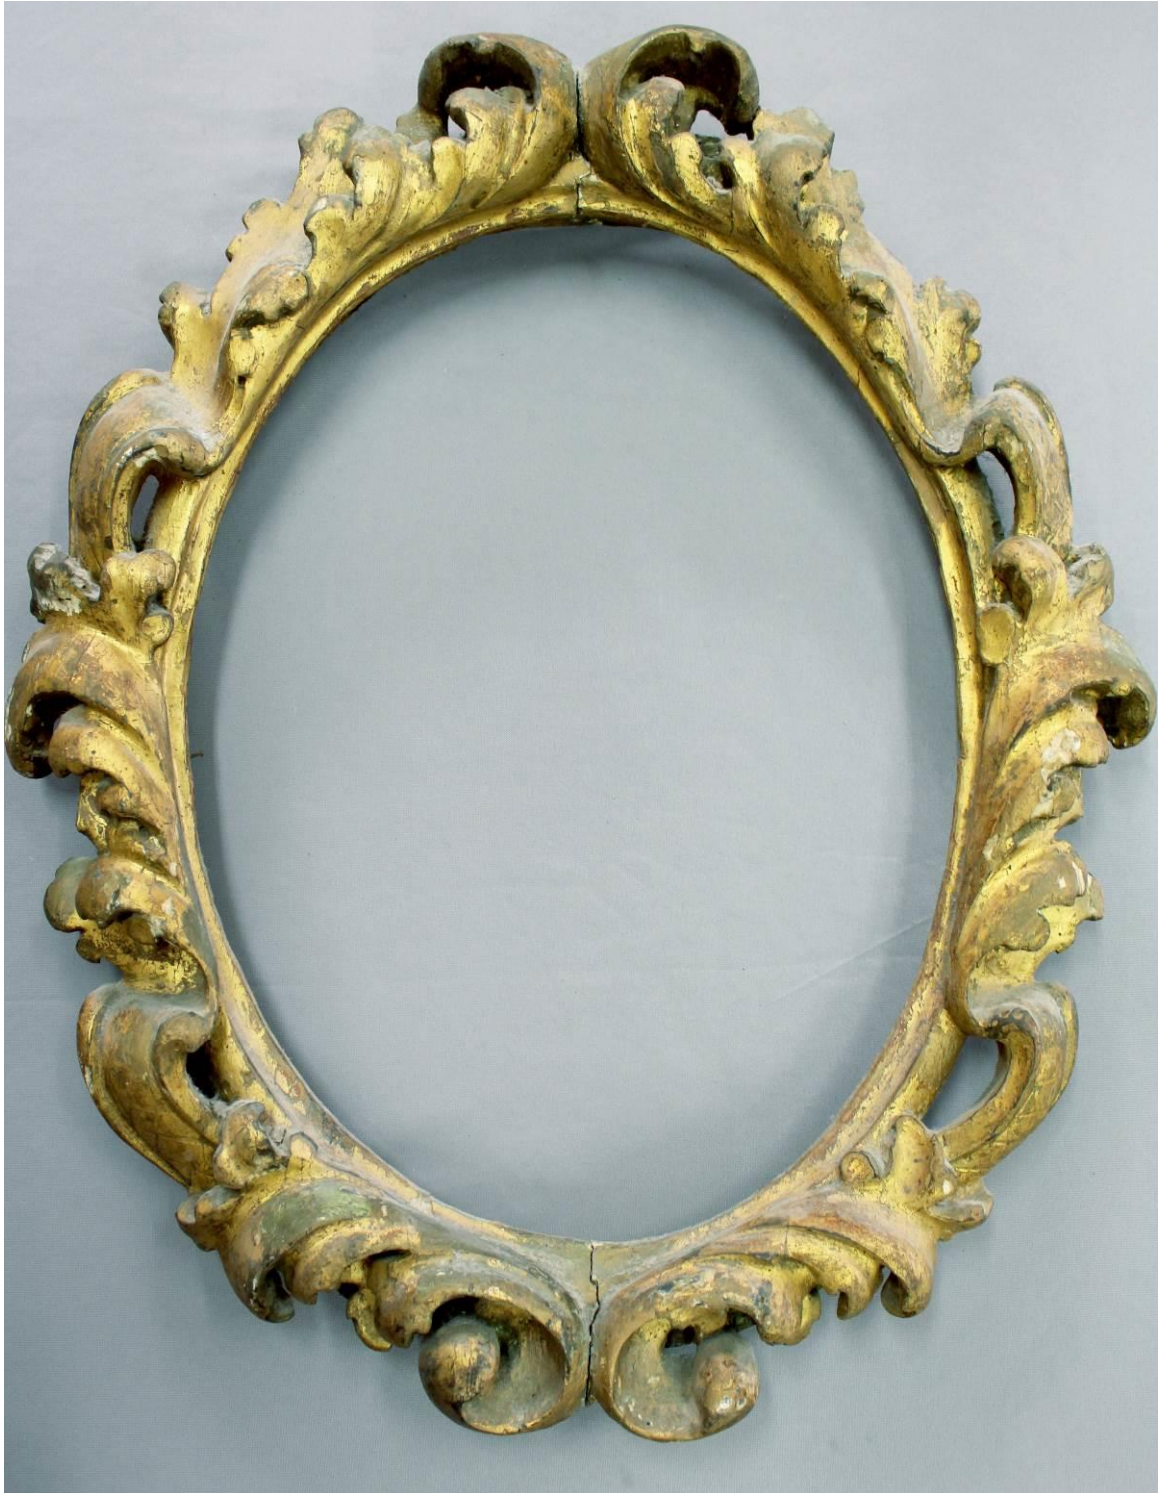
Slika 293 Zatečeno stanje ukrasnog okvira
