**KONZERVATORSKO-RESTAURATORSKI ZAHVAT NA PET  
SPOLIJA IZ CRKVICE SV. MIHOVILA U BANJOLAMA KRAJ  
PEROJA**

**TE IZRADA I UGRADNJA DVIJU REPLIKA IN SITU**

MAGISTARSKI STRUČNI RAD

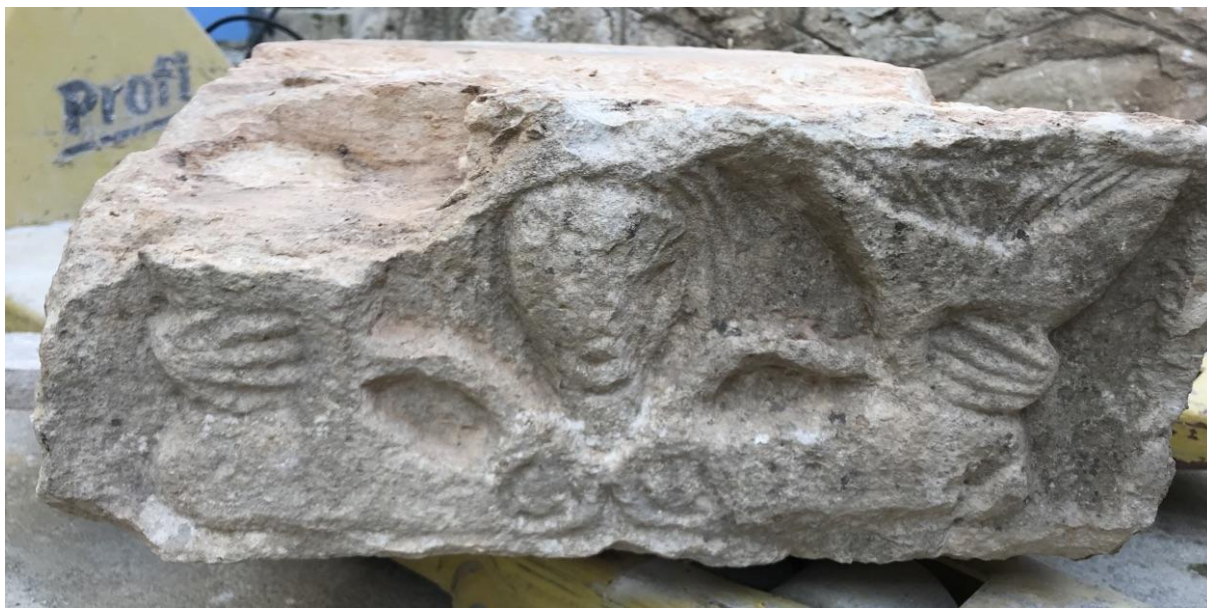
*Slika 86. Bočna strana prije zahvata, fotografija: Martin Zohil*

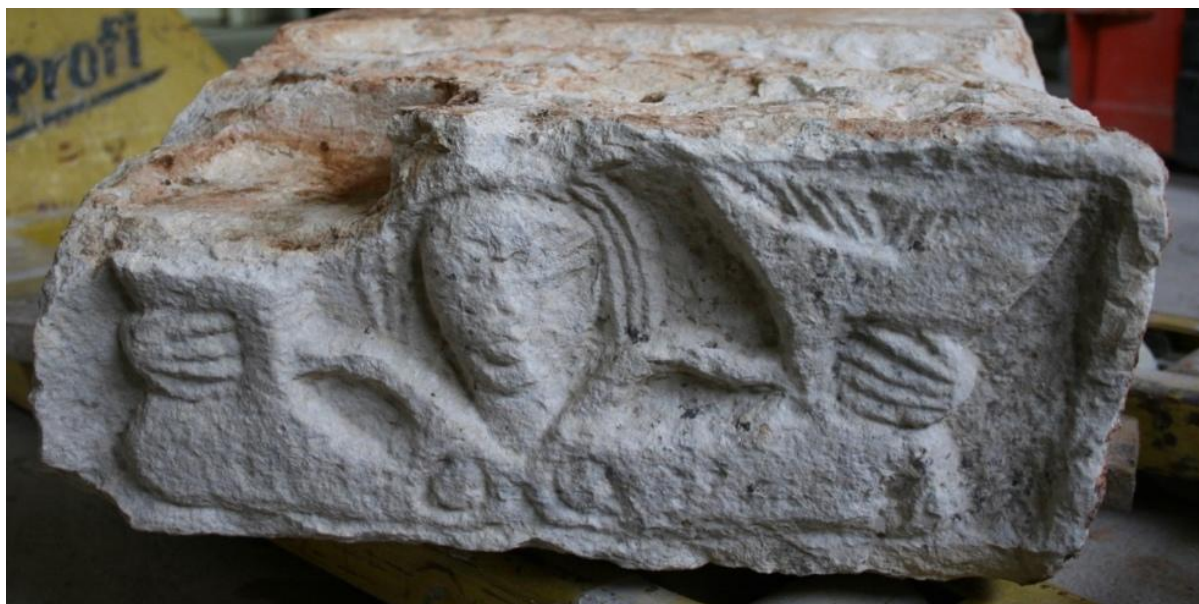
*Slika 87. Bočna strana nakon zahvata, fotografija: Martin Zohil*

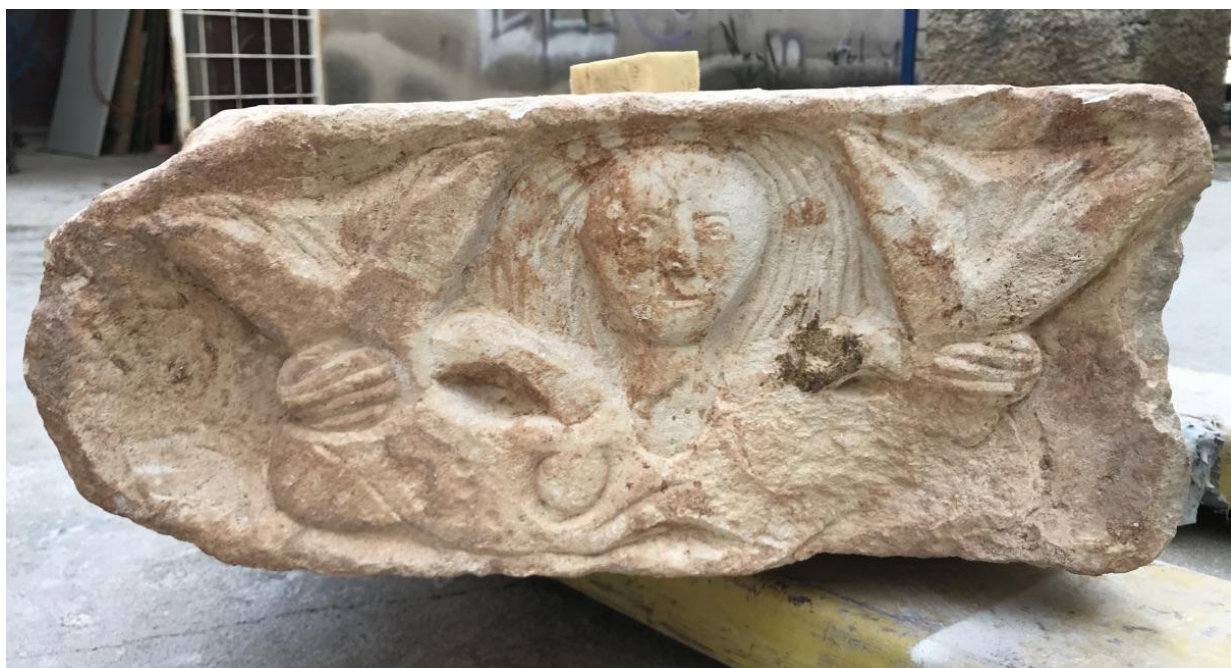
*Slika 88. Bočna strana prije zahvata, fotografija: Martin Zohil*

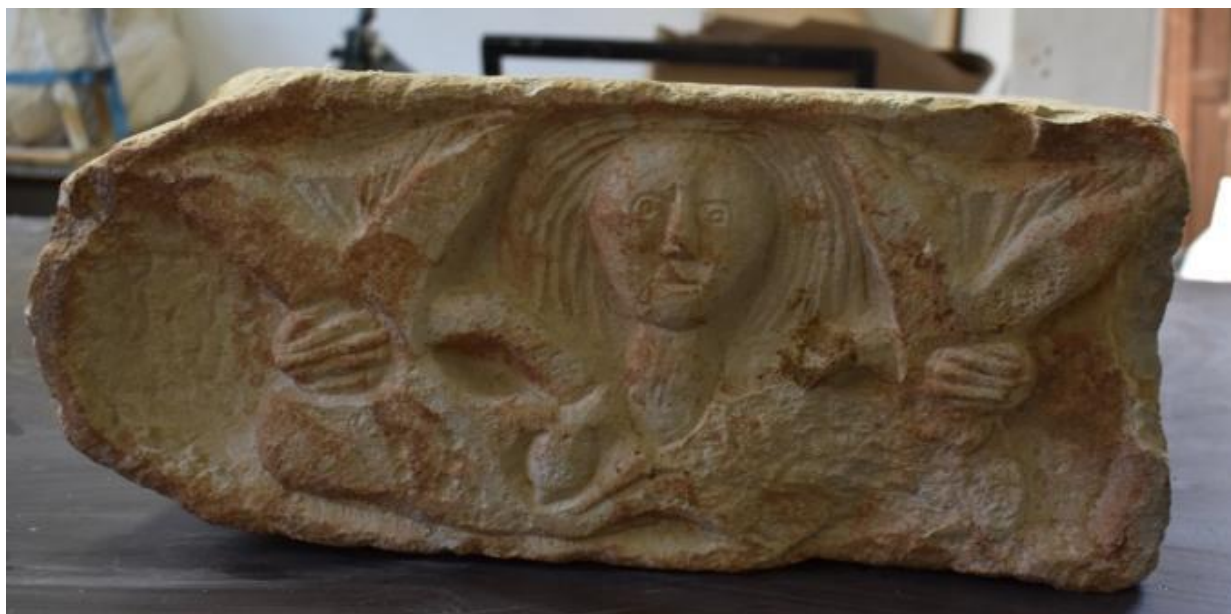
*Slika 89. Bočna strana nakon zahvata, fotografija: Martin Zohil*

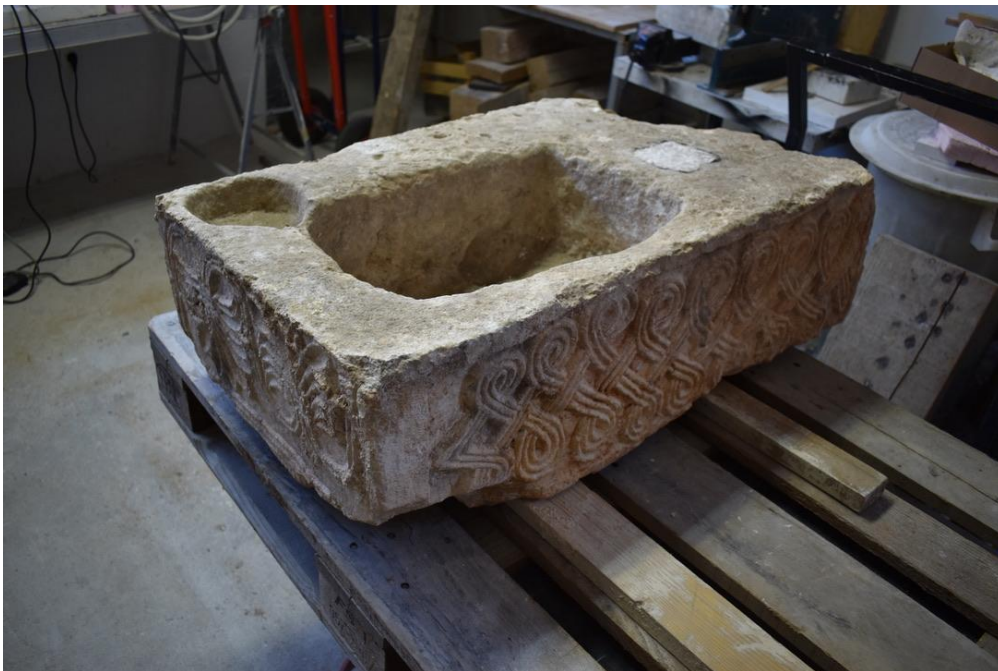
Na površinama „kamena nepoznate namjene“ vizualnim pregledom ustanovljeno je da je kamen u dosta dobrom fizičkom stanju. Ne mrvli se i ne lista. Primjećujemo oštećenja na površini istočne strane ulomka nepoznate namjene. Oštećenje se nalazi na donjem lijevom kutu plohe s plitkim reljefom stilizirane troprutne mreže. Površina oštećena iznosi 35 cm. Osim izvana vidljivog oštećenja na ulomku nepoznate namjene pronađena su također oštećenja koja nisu vidljiva izvana, slika br. 83, br. 85 i br. 86. Ploha s reljefom stiliziranim palmama sadrži oštećenja u donjim bočnim dijelovima. Površina oštećenja iznosi sa svake strane po 20 cm, slika br. 83. Na površinama kamena koje su bile ugrađene u zid nailazimo na tenke i debele naslage žbuke. Također nailazimo na organska onečišćenja na plohama koje su se nalazile u sklopu vanjskih pročelja i to u vidu lišajeva i plijesni. Također i ovaj spolij prošaran je crvenim pigmentom željeznog oksida. Ploha ulomka nepoznate namjene koja sačinjava dio istočnog i zapadnog pročelja klesana je tradicionalnim klesarskim alatom, ravnim dlijetom. Gornja ploha ulomka koja sadrži stepenasto uvučene trake klesana je ravnim dlijetom. Što se tiče donje plohe ulomka površina je obrađena ravnom gradinom zbog koje dobiva hrapavu teksturu. Poledina je obrađena kombinacijom tradicionalnih alata poput ravnog dlijeta i ravne gradine.

*Slika 109. Ulomak nepoznate namjene prije zahvata, fotografija: Martin Zohil*
