2021

**KONZERVATORSKO-RESTAURATORSKI ZAHVAT NA PET
SPOLIJA IZ CRKVICE SV. MIHOVILA U BANJOLAMA KRAJ
PEROJA**

TE IZRADA I UGRADNJA DVIJU REPLIKA IN SITU

MAGISTARSKI STRUČNI RAD

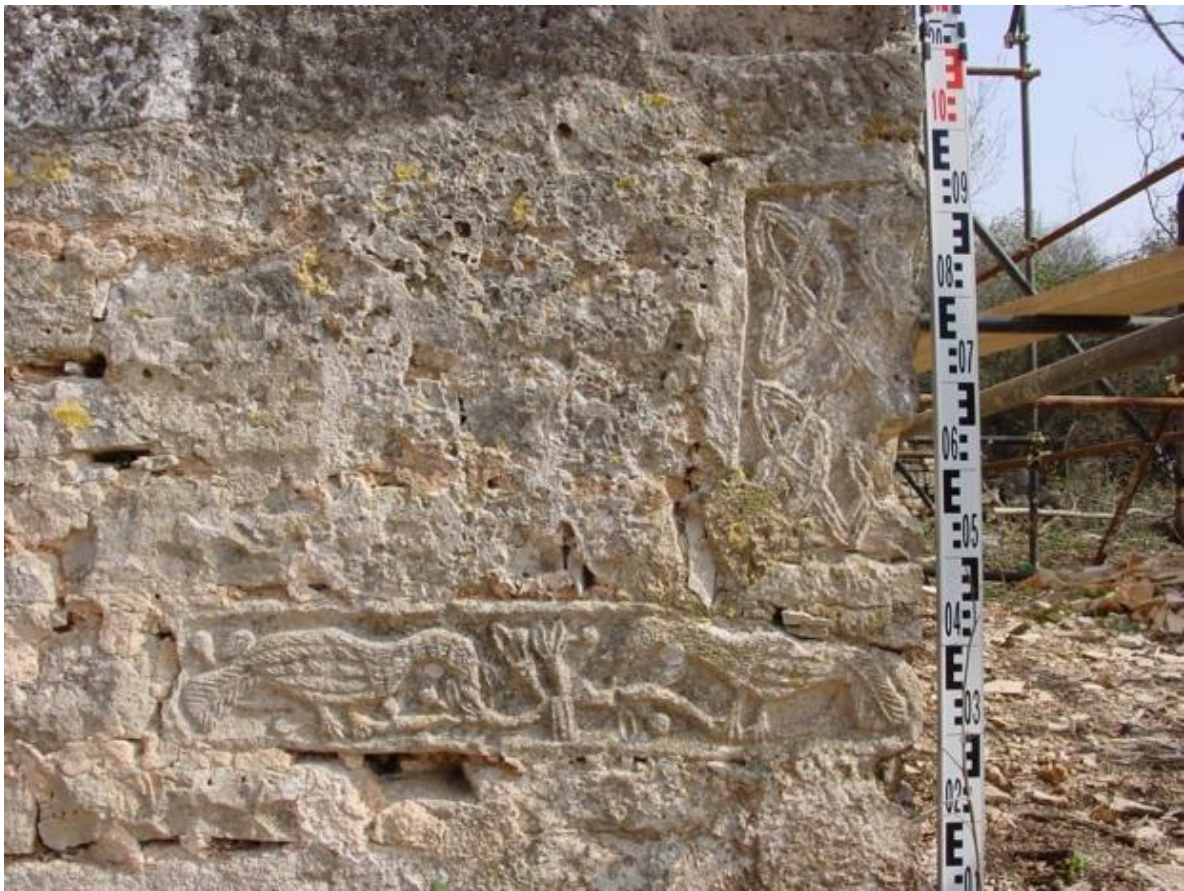
Vizualnim pregledom na površini kamena uočena su onečišćenja uzrokovana biološkim naslagama lišaja i plijesni. Sami kamen i reljefi su u dobrom fizičkom stanju. Slika br. 65 i br. 67 prikazuju plohe imposta koje su izvorno sačinjavale dio pročelja same crkvice. Razliku od ploha imposta sa slika br. 65, br. 67 slike pod br. 66, br. 68 i br. 69 prikazuju plohe imposta koje su se nalazile unutar zida. Impost kao cjelina na desnom kutu sadrži nepravilno oštećenje kojem se ne zna uzrok. Oštećenje zahvaća površinu od 25x15 cm, 25cm odnosi se na plohu koja sadrži reljef dvaju paunova, te 15cm plohe reljefa sirene s dva repa od kojih je jedan oštećen. Kamen se na dodir ne mrvlji, a nisu uočeni lomovi. Stranica imposta koja se nalazila u sklopu južnog pročelja sadržavala je sloj vezivnog materijala (vapnena žbuka) ispod kojeg se nalazio sloj crvenog pigmenta željeznog oksida. Osim plohe s južnog pročelja, stranica koja je sačinjavala dio zapadnog pročelja i ploha unutar zida (koja pri nalasku imposta nije bila vidljiva) također su sadržavale sloj vezivnog materijala i pigmente željeznog oksida.

Slika 72. impost s prikazom sirene u zidu crkvice sv. Mihovila, fotografija: S. Mustać

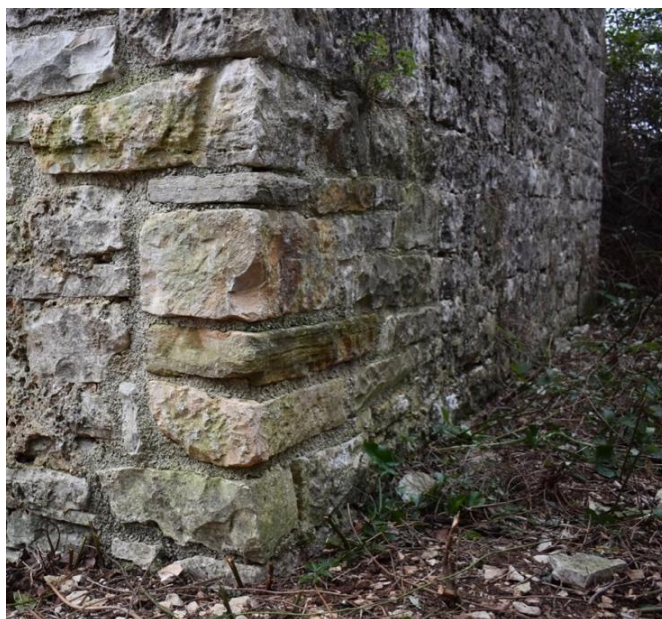
Obnovom crkve sv. Mihovila originalna kamena plastika premještena je i pohranjena u depo muzeja, a demontirani prostor na crkvisi popunjen je lokalnim kamenim klesancima. Prilikom demontaže naknadno ugrađenih kamenih klesanaca koristili su se pneumatski čekić, željezna poluga, te drugi klesarski alati kao što su špica, gradina i maca. Replika svojom dimenzijom zahtijevala je demontažu većeg broja kamenih klesanaca kako bi se između replike i postojećeg zida stvorilo dovoljno mjesta za vezivo.

Slika 126. Pozicija ulomka nepoznate namjene, fotografija: Martin Zohil
