Konzervacija - restauracija pilastra crkve sv. Marije u Koljanima

Master's thesis / Diplomski rad

**KONZERVACIJA – RESTAURACIJA
PILASTRA OLTARNE OGRADE CRKVE
SV. MARIJE U KOLJANIMA**

Magistarski stručni rad

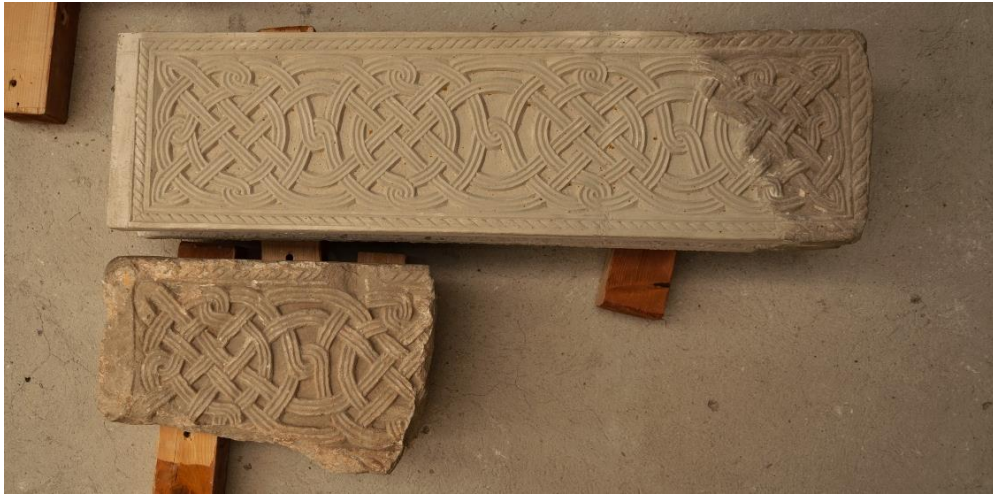
Slika 6 Pilastar s betonskom rekonstrukcijom i ulomkom koji mu izvorno pripada (autor: Rina Dubravec)

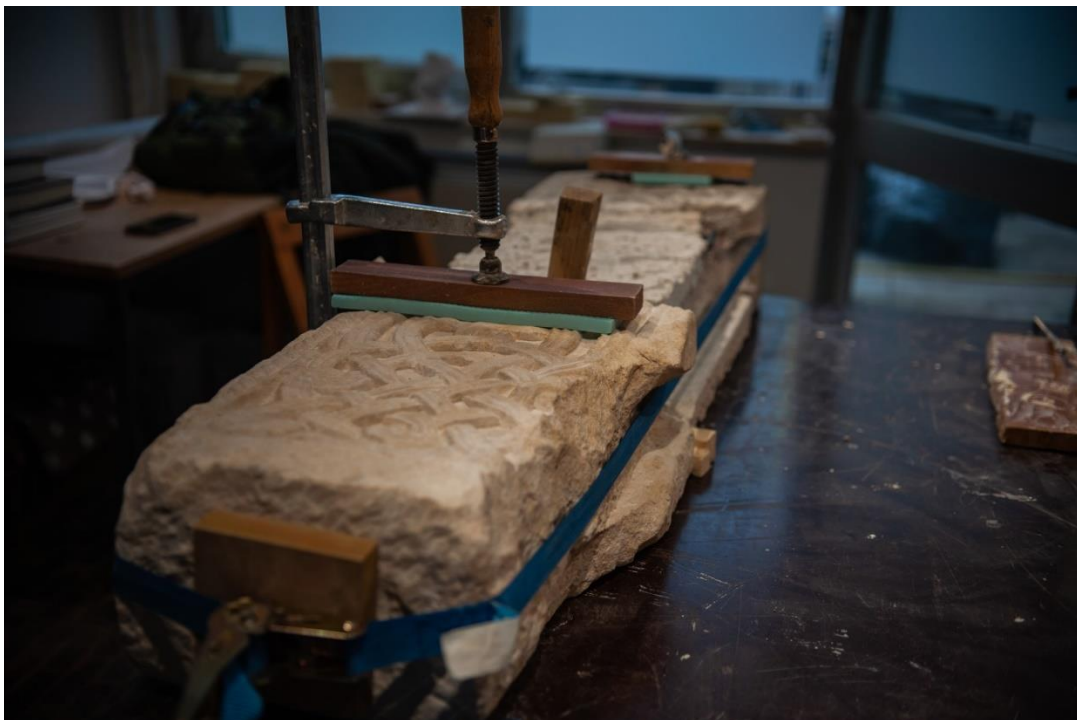
Slika 43 i Slika 44., Fiksiranje pilastra s stegama i trakom s natezačem (autor: Rina Dubravec)

Nakon spajanja rekonstrukcije i ulomka potrebno ih je fiksirati stegama i trakom s natezačem kako bi za vrijeme stvrdnjavanja ljepila konstrukcija zadržala ulomke onako kako su prvotno postavljeni (slike 43. i 44.).

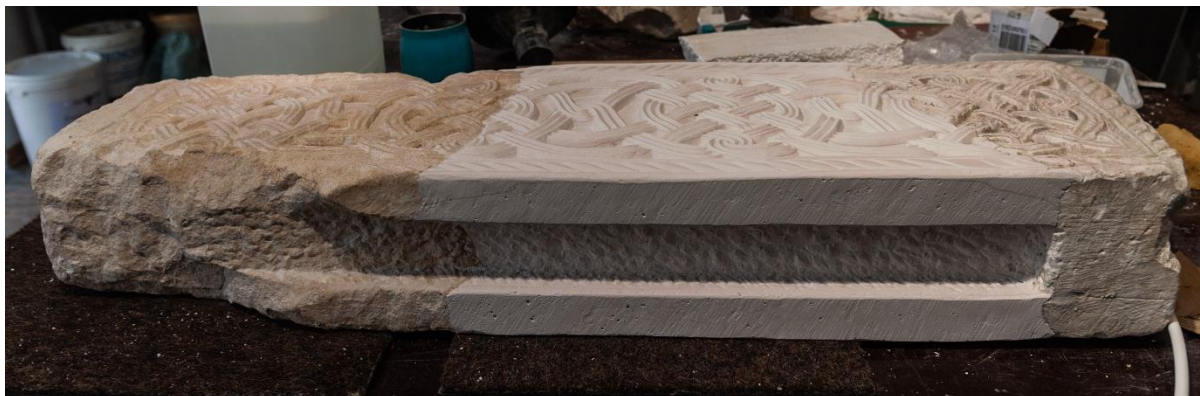
Kako su ulomci različitih tonova, donji ulomak je prekriven blago narančastim tonovima dok je gornji ulomak potpuno bijel. Da bi na kraju cijeli pilastar izgledao kao cjelina potrebno mu je rekonstrukciju približiti tonovima originala.

Slika 87 Rekonstrukcija spremna za toniranje (autor: Rina Dubravec)

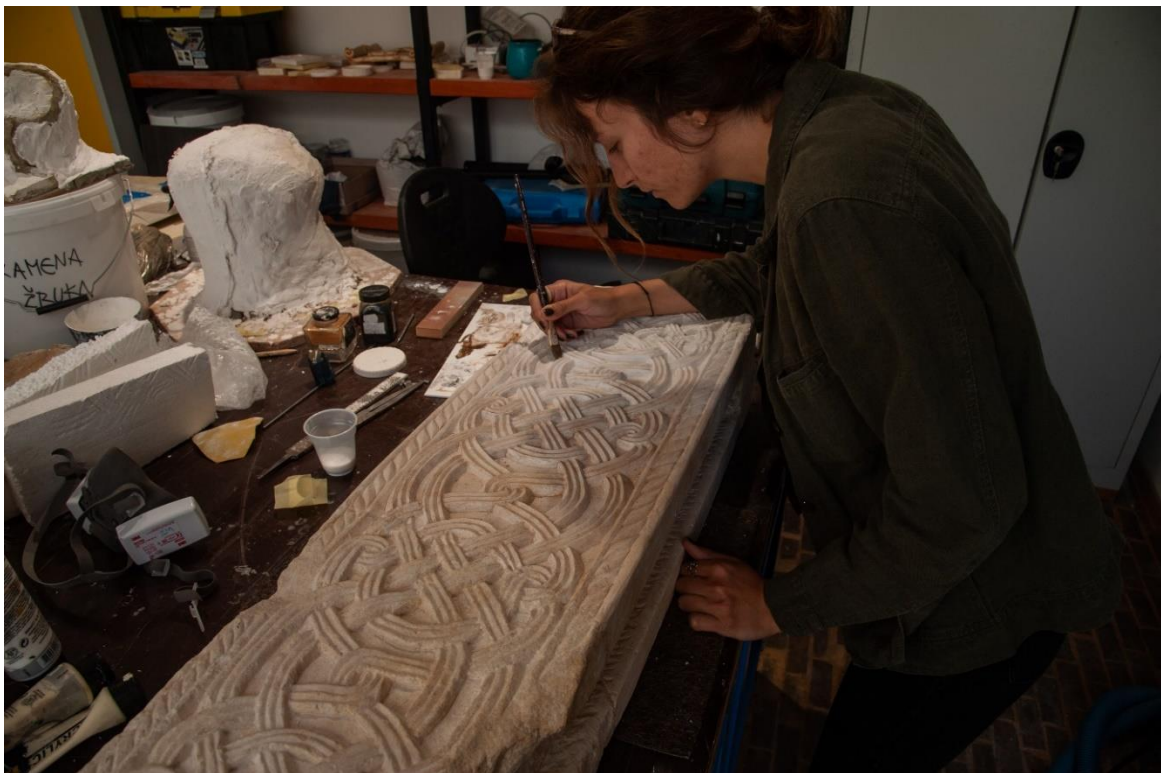
Slika 90 Toniranje Acrystalne rekonstrukcije (autor: Zoran Boban)

Za toniranje rekonstrukcije koristili smo pigmente s otopinom SN veze pomiješane s vodom (slika 88.). Pronalaženje tona sličnijeg originalu oslikavali smo na *Acrystalnom* odljevu (slika 89.).
