Zidno slikarstvo u sakralnim građevinama na području Poljica

Master's thesis / Diplomski rad

2019

ZIDNO SLIKARSTVO U SAKRALNIM GRAĐEVINAMA NA PODRUČJU POLJICA

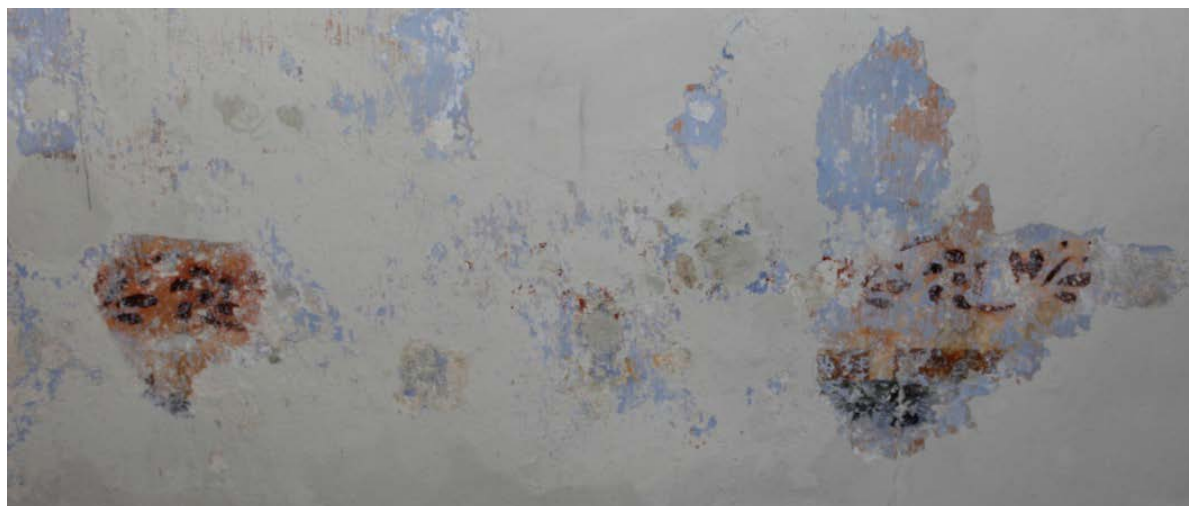
ista uzorka, no zbog nemogućnosti uklanjanja ostatka preslika i dostupnih sredstava nije bilo moguće ustanoviti kompletnu „šablonu“. Ispod dekorativnog uzorka nalazi se rubna linija (bordura) koja se u pravilnim razmacima odvaja te ponovno nastavlja.

Slika 23. Dekorativni zidni uzorak. (Nikolina Lovrić, 2018.)

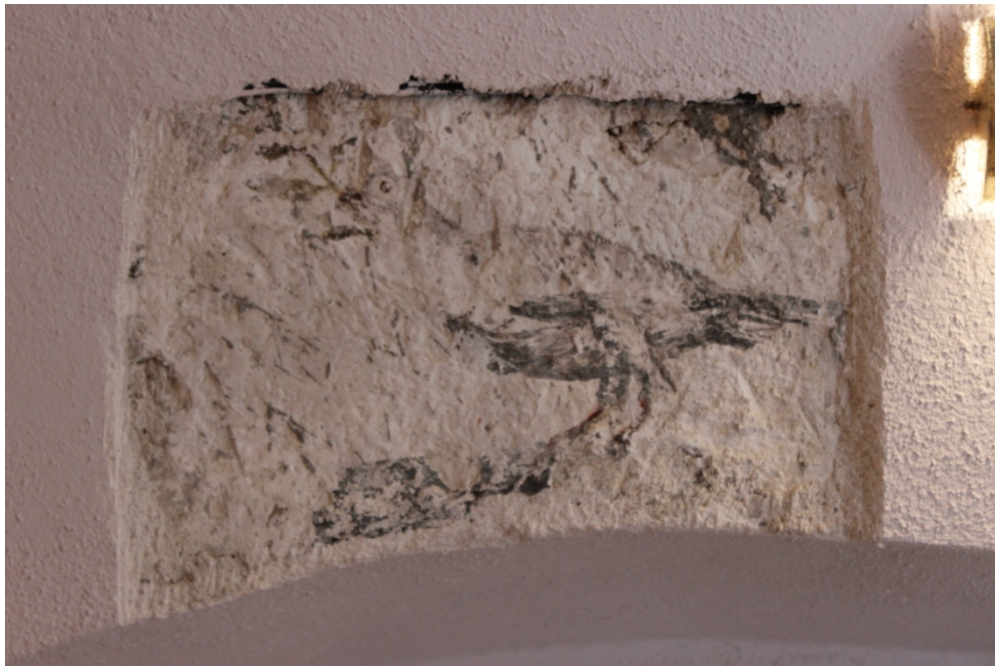
očuvanosti zidnih slika pod slojem koji ih prekriva, te na koncu njihovog uređenja (pravilnog formiranja). Istraživanje je obuhvatilo dvije sonde u svetištu na jugozapadnoj strani naziva S_JZ_1 te S_JZ_2, jednu sondu u brodu na južnom zidu naziva SJ_1 te jednu sondu u brodu na sjevernom zidu pod nazivom SS_1. Zaključeno je da postoji minimalno dva povijesna sloja originalnih oslika te da postojeće sonde pripadaju starijem sloju. Vizualnom opservacijom utvrđeno je da je nositelj kameni zid na koji je aplicirana vapnena žbuka s riječnim pijeskom (arricio), sloj na kojem su nastale zidne slike. Preko zidnih slika nabačen je cementni špric, zatim vapneno cementni intonaco s finijim zrnima pijeska granulacije 3-6 mm. Posljednji sloj se teško uklanja mehaničkim alatima zbog udjela cementa kao vezivnog sredstva velike tvrdoće za razliku od prihvatnice u kojoj je zastupljeno samo vapno kao vezivno sredstvo čije se uklanjanje može kontrolirati. Iz ovog proizlazi metoda uklanjanja, točnije stanjivanja intonaca te prihvatnice mehaničkim putem do određene debljine, te na poslijetku uklanjanje kombinacijom mehaničkog i kemijskog čišćenja. Uklanjanje intonaca izvedeno je sjekiricom zbog velike tvrdoće betona te samim time nemogućnosti uklanjanja skalpelom. Po uklanjanju intonaca prešlo se na kombinaciju mehaničkog uklanjanja skalpelom i wishab spužvicom. Po svojoj prilici, nažalost, recentniji oslici nisu očuvani te se može pretpostaviti da su uklonjeni nakon rujna 1985. godine, u sklopu moguće obnove crkve. Očuvanost starijih zidnih slika je također upitna, s obzirom na to da je u sklopu sondažnog istraživanja samo mjestimično potvrđeno njihovo širenje. To se odnosi na sondu SS_1 s prikazom ptice, gdje se mjestimično očuvao podstament (ili grana) na kojem ptica stoji.

Slika 39. Sonda SJ_1. (Nikolina Lovrić, 2018.)
