# Zidno slikarstvo u sakralnim građevinama na području Poljica

UMJETNIČKA AKADEMIJA SVEUČILIŠTA U SPLITU  
ODJEL ZA LIKOVNU UMJETNOST  
ODSJEK ZA KONZERVACIJU-RESTAURACIJU

**ZIDNO SLIKARSTVO U SAKRALNIM GRAĐEVINAMA NA PODRUČJU POLJICA**

DIPLOMSKI RAD

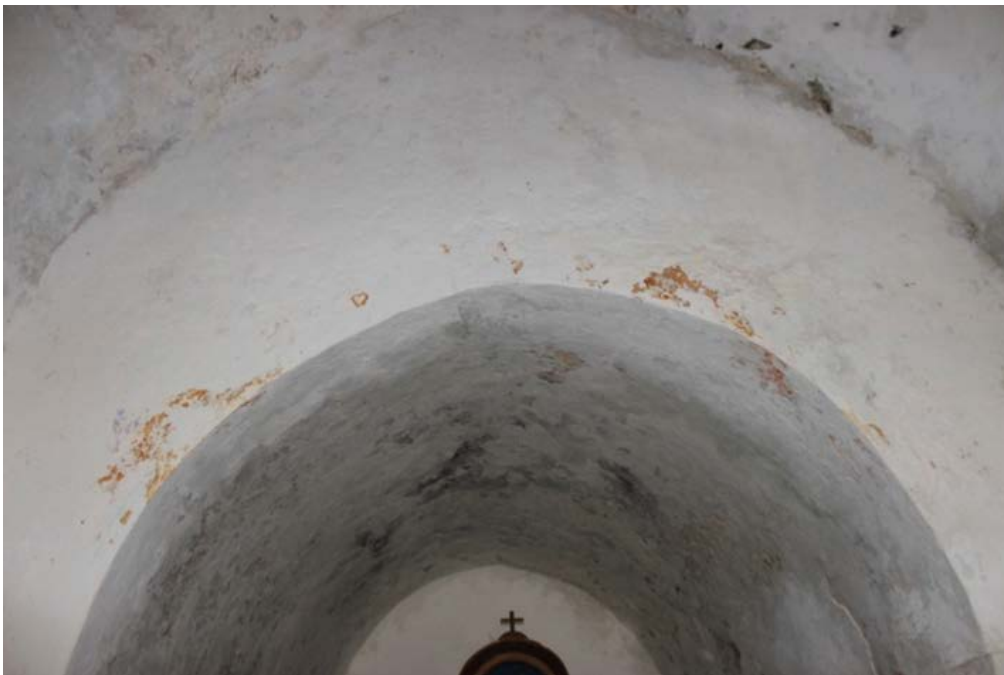
U crkvi sv. Luke tek se mjestimično, no u gotovo svim dijelovima, uočavaju zidni oslici pod bijelim naličjem, po svoj prilici oni dekorativnog elementa nastalih upotrebom predložaka, tzv. „šablona“. Oslici su najočitiiji na trijumfalnom luku te u svetištu crkve, gdje je vidljiv cvjetni dekorativni uzorak na narančastoj podlozi.

*Slika 7. Dekorativni zidni oslici na trijumfalnom luku crkve sv. Luke u Trnbusima (Nikolina Lovrić, 2018.)*

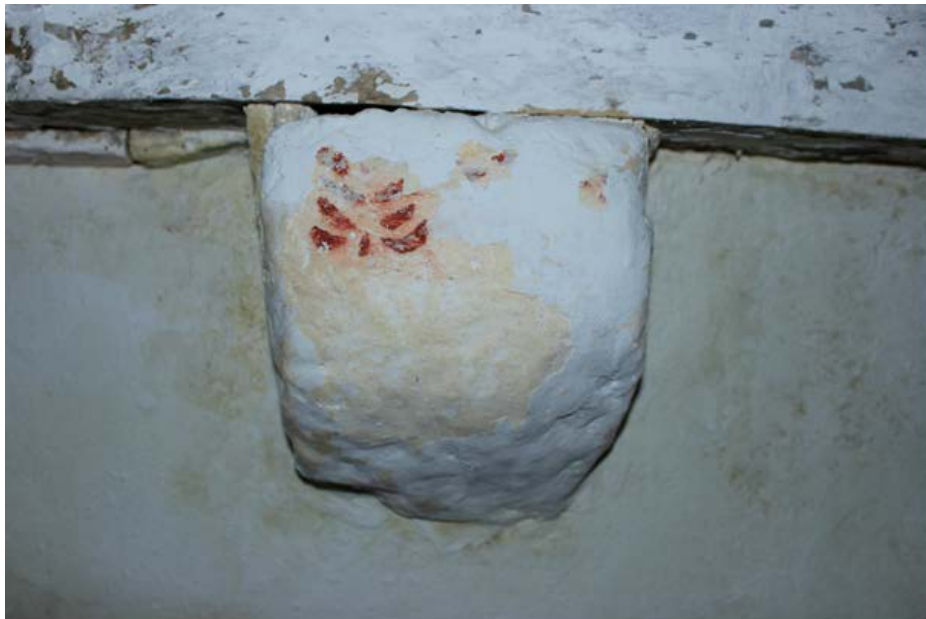
*Slika 9. Trag dekorativnog zidnog oslika na konzoli. (Nikolina Lovrić, 2018.)*

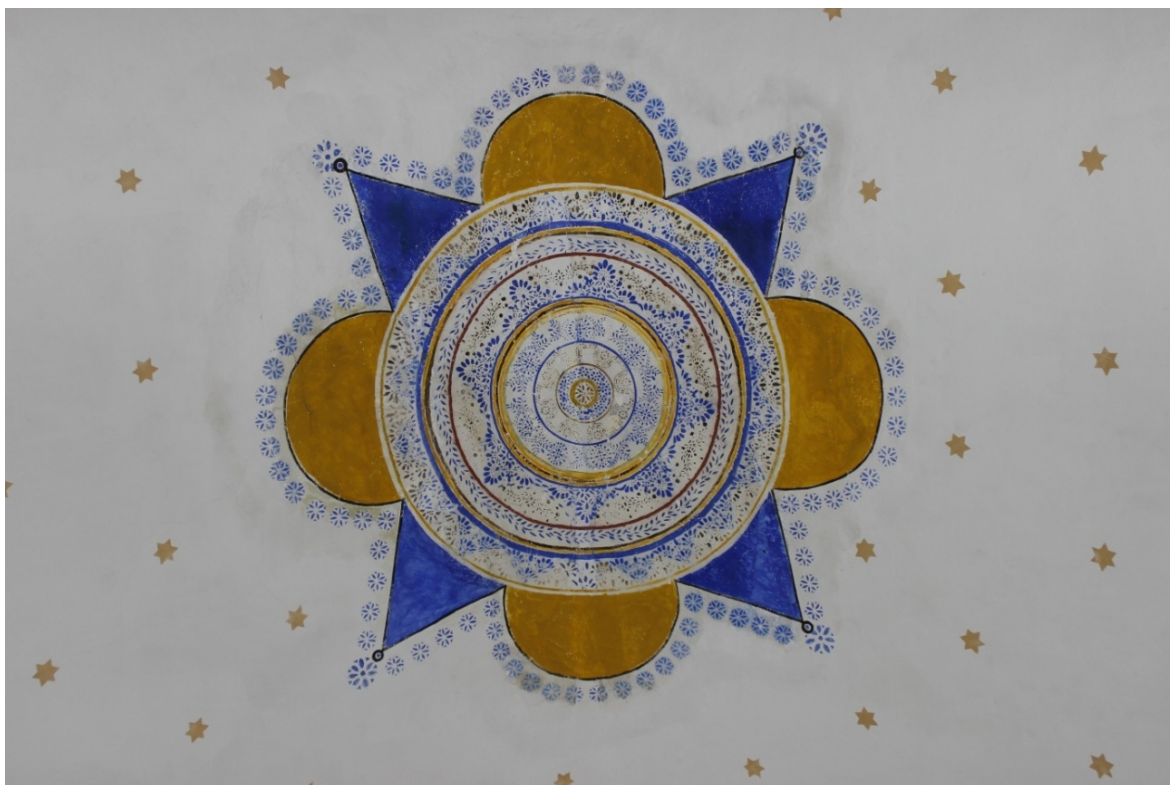
Na šiljastom svodu, koji je prožet šesterokrakim zlatno-žutim zvijezdama, nalazi se medaljon, pozicioniran istočno prema spoju svoda s trijumfalnim lukom. Medaljon se sastoji od niza koncentričnih krugova plave i zlatno-žute boje, između kojih je apliciran dekorativni predložak biljnog motiva, također u kombinaciji plave i zlatno-žute boje. Naposljetku iz kruga „izlaze“ četiri trokuta plave boje te četiri polukrugova zlatne boje. Cijela kompozicija uokvirena je plavim cvjetićima koji prate njen oblik.

*Slika 17. Medaljon na svodu crkve svetog Roka u Umama. (Nikolina Lovrić 2018.)*

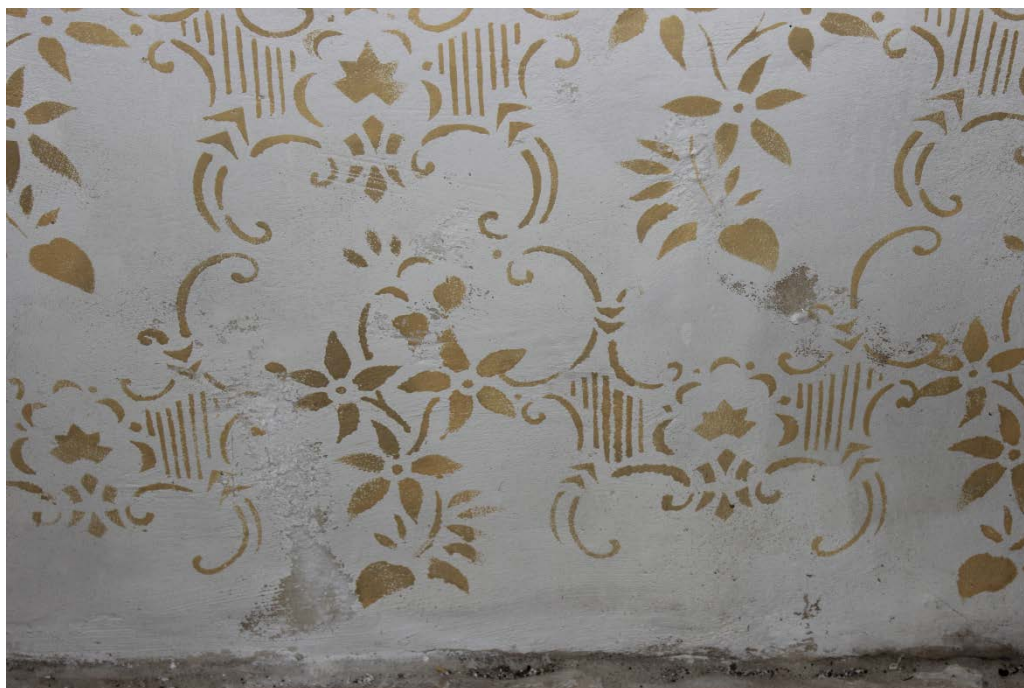
U donjoj polovici bočnih zidova uočava se pojava cvjetanja soli te uzročno time mjestimično osipanje bojanog sloja, osobito na spoju s trijumfalnim lukom, gdje se cvjetanje soli proteže cijelom dužinom zida. Na svodnim oslicima u svetištu uočava se pojava vlage u obliku tamnih mrlja, kao i u brodu crkve. Oko medaljona se uočava tamni obrub koji je zapravo „granica“ između očuvane, izvorne žbuke te one nove. Izvorna žbuka medaljona nije uklonjena u spomenutim radovima 2007. godine te vjerojatno sadrži veću koncentraciju topivih soli u odnosu na okolnu, noviju žbuku. Pojava tamnih mrlja prisutna je na trijumfalnom luku.

*Slika 19. Područje cvjetanja soli i osipanja bojanog sloja (Nikolina Lovrić, 2018.)*

U Crkvi svetog Roka 2007. godine izvršena je sustavna sanacija konstruktivnih i građevinskih oštećenja, nakon čega se pristupilo zaštitnim i rekonstruktivnim radovima na zidnim oslicima. Stara je žbuka zbog oronulosti otučena te je postavljena nova žbuka kao podloga za rekonstruktivne zahvate.

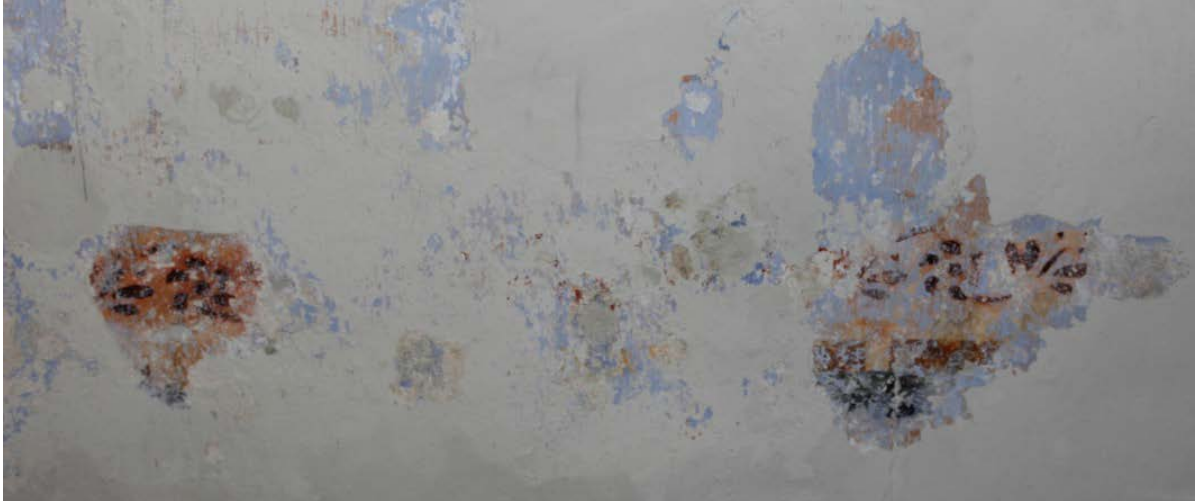
ista uzorka, no zbog nemogućnosti uklanjanja ostatka preslika i dostupnih sredstava nije bilo moguće ustanoviti kompletnu „šablonu“. Ispod dekorativnog uzorka nalazi se rubna linija (bordura) koja se u pravilnim razmacima odvaja te ponovno nastavlja.

*Slika 23. Dekorativni zidni uzorak. (Nikolina Lovrić, 2018.)*

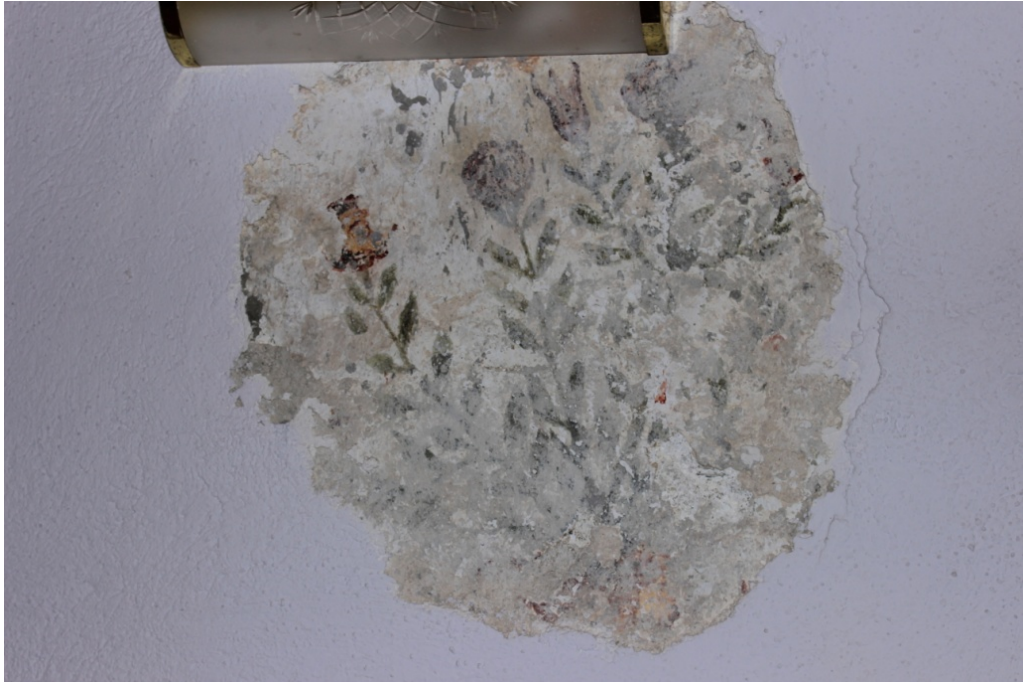
Na nekoliko mjesta u crkvi Svetog Klementa uočene su nepravilne sonde; s unutrašnje strane južnog i sjevernog zida, točnije u brodu crkve iznad slijepih arkada nalaze se grubo oblikovane sonde na površini kojih se uočavaju ostatci zidnih slika. Sonda u južnom zidu prikazuje motive grančica s lišćem i cvjetovima.

*Slika 35. Sonda u južnom zidu broda crkve sv. Klementa. (Nikolina Lovrić, 2018.)*

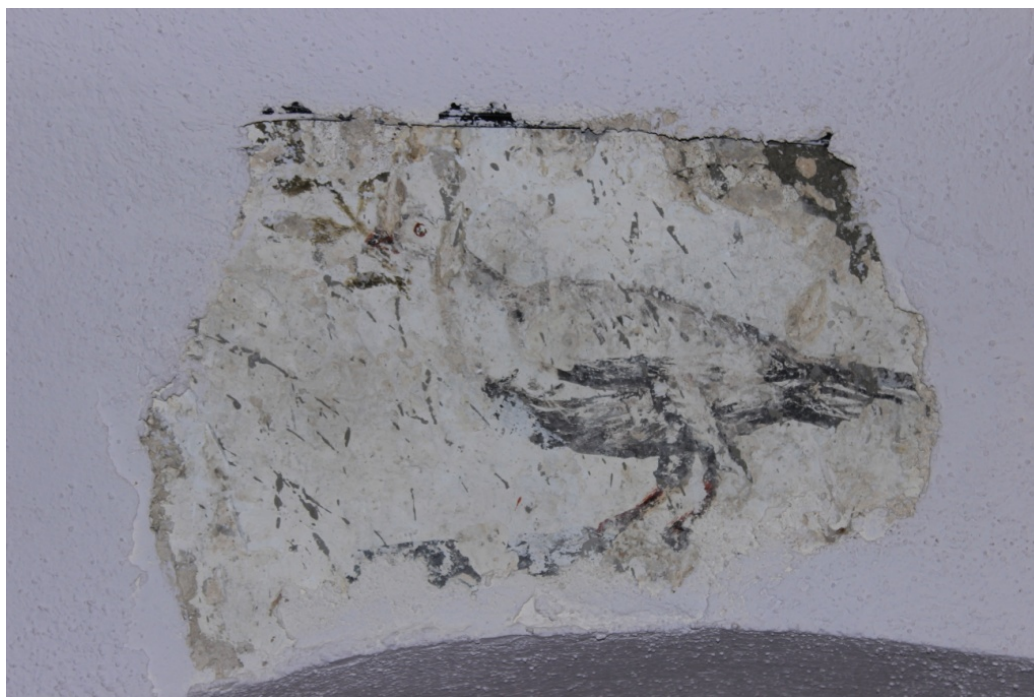
U brodu s unutrašnje strane sjevernog zida, također iznad slijepe arkade, nalazi se druga sonda s prikazom ptice (golubice?) koja u kljunu nosi (maslinovu?) grančicu.

*Slika 36. Sonda u sjevernom zidu broda crkve sv. Klementa. (Nikolina Lovrić, 2018.)*

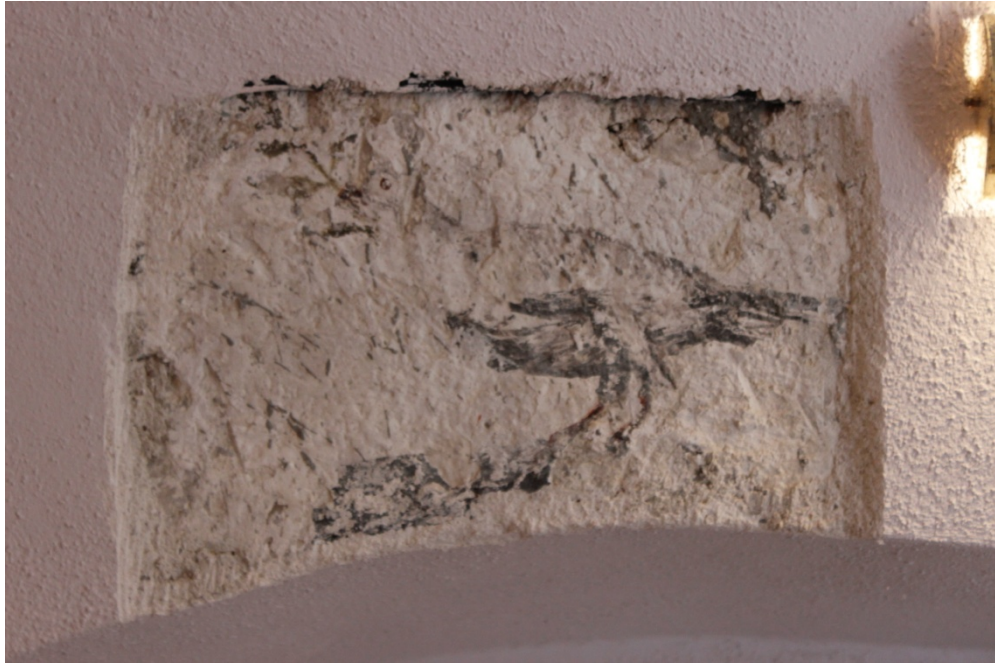
očuvanosti zidnih slika pod slojem koji ih prekriva, te na koncu njihovog uređenja (pravilnog formiranja). Istraživanje je obuhvatilo dvije sonde u svetištu na jugozapadnoj strani naziva S\_JZ\_1 te S\_JZ\_2, jednu sondu u brodu na južnom zidu naziva SJ\_1 te jednu sondu u brodu na sjevernom zidu pod nazivom SS\_1. Zaključeno je da postoji minimalno dva povijesna sloja originalnih oslika te da postojeće sonde pripadaju starijem sloju. Vizualnom opservacijom utvrđeno je da je nositelj kameni zid na koji je aplicirana vapnena žbuka s riječnim pijeskom (arricio), sloj na kojem su nastale zidne slike. Preko zidnih slika nabačen je cementni špric, zatim vapneno cementni intonaco s finijim zrnima pijeska granulacije 3-6 mm. Posljednji sloj se teško uklanja mehaničkim alatima zbog udjela cementa kao vezivnog sredstva velike tvrdoće za razliku od prihvatnice u kojoj je zastupljeno samo vapno kao vezivno sredstvo čije se uklanjanje može kontrolirati. Iz ovog proizlazi metoda uklanjanja, točnije stanjivanja intonaca te prihvatnice mehaničkim putem do određene debljine, te na poslijetku uklanjanje kombinacijom mehaničkog i kemijskog čišćenja. Uklanjanje intonaca izvedeno je sjekiricom zbog velike tvrdoće betona te samim time nemogućnosti uklanjanja skalpelom. Po uklanjanju intonaca prešlo se na kombinaciju mehaničkog uklanjanja skalpelom i wishab spužvicom. Po svojoj prilici, nažalost, recentniji oslici nisu očuvani te se može pretpostaviti da su uklonjeni nakon rujna 1985. godine, u sklopu moguće obnove crkve. Očuvanost starijih zidnih slika je također upitna, s obzirom na to da je u sklopu sondažnog istraživanja samo mjestimično potvrđeno njihovo širenje. To se odnosi na sondu SS\_1 s prikazom ptice, gdje se mjestimično očuvao podstament (ili grana) na kojem ptica stoji.

*Slika 39. Sonda SJ\_1. (Nikolina Lovrić, 2018.)*

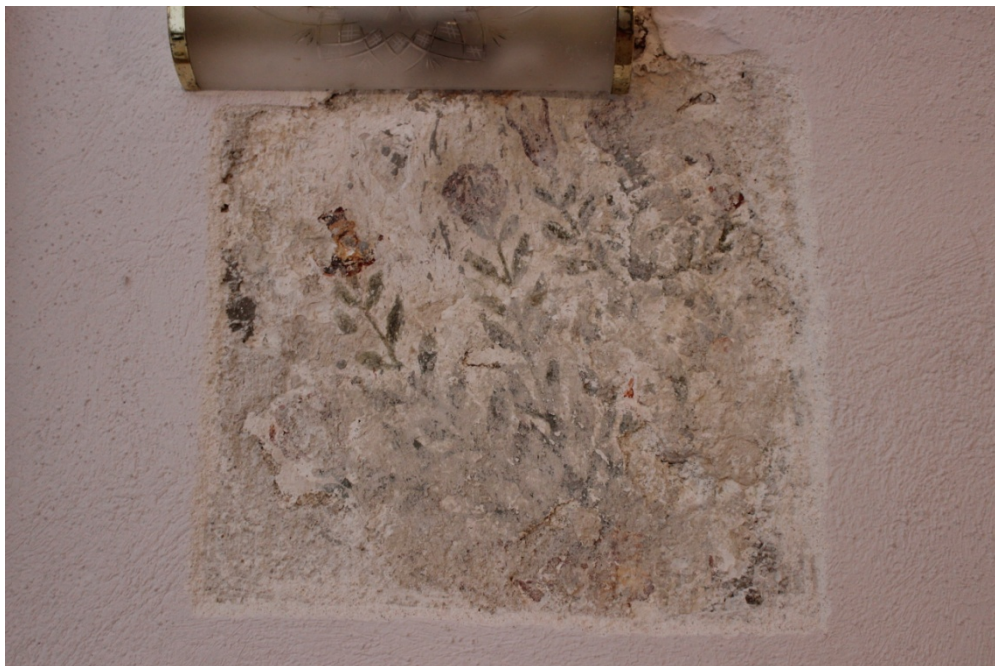
*Slika 40. Sonda SS\_1. (Nikolina Lovrić, 2018.)*

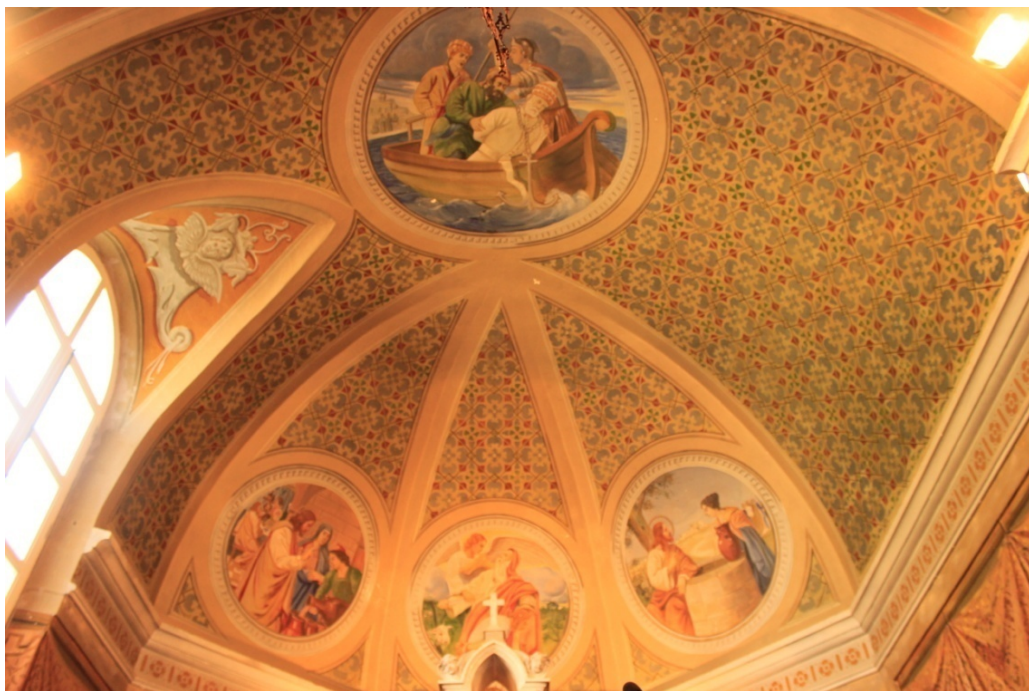
Svetište crkve je peterokutno, dok je njegova kupola djelomično presvođena bačvastim svodom te prema istoku raščlanjena na tri jednaka kraka. Donji dio svetišta ukrašen je imitacijom zastora koji prate arhitektonske elemente, to jest po jedan zastor je prikazan na pet kutova svetišta. Zastori su dekorirani upotrebnom predložaka. U kupoli svetišta prikazani su ciklusi iz Novog i Starog Zavjeta unutar medaljona; čudo u Kani Galilejskoj, žrtvovanje Izaka te Isus na zdencu sa Samarijankom. Najveći medaljon u središtu bačvastog svoda prikazuje žrtvovanje svetog Klementa.

*Slika 45. Svetište crkve Presvetog Trojstva u Šitnom Donjem. (Nikolina Lovrić, 2018.)*

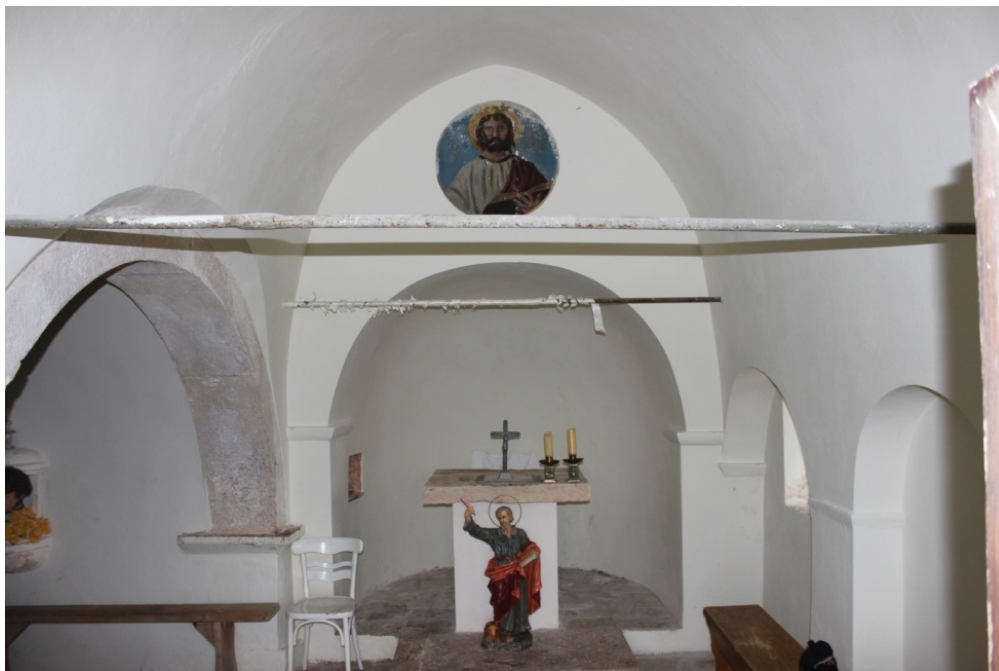
Unutrašnji zidovi crkve su ožbukani te u potpunosti prebojani bijelim nalićem, izuzev medaljona s likom svetog Marka te kamenog luka koji odjeljuje nadograđenu prostoriju na sjeveru.

*Slika 57. Unutrašnjost crkve svetog Marka u Dućama. (Nikolina Lovrić, 2018.)*

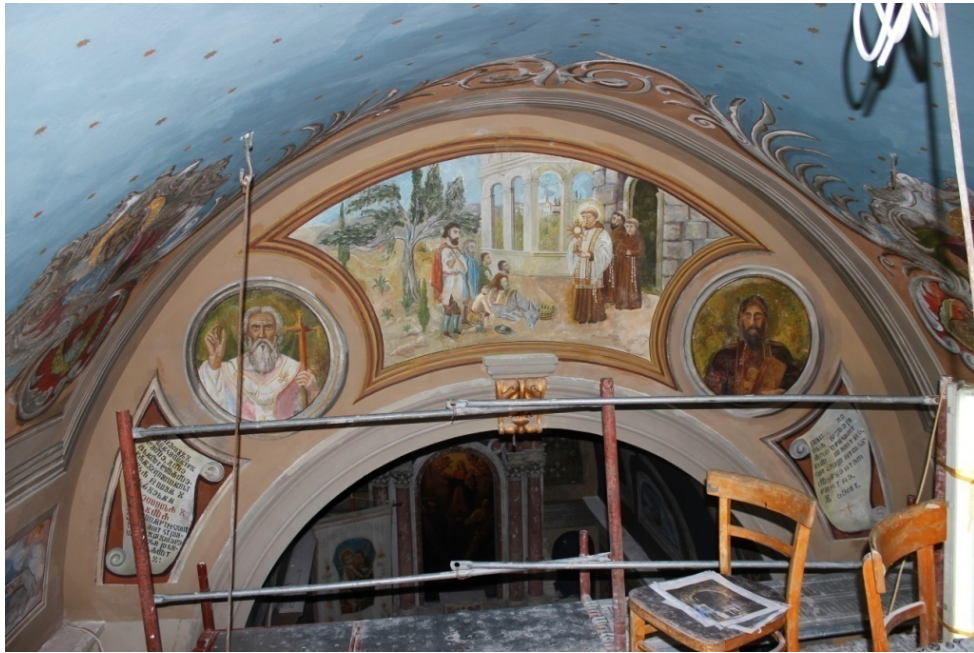
*Slika 64. Zidni oslici na trijumfalnom luku. (Nikolina Lovrić, 2018.)*

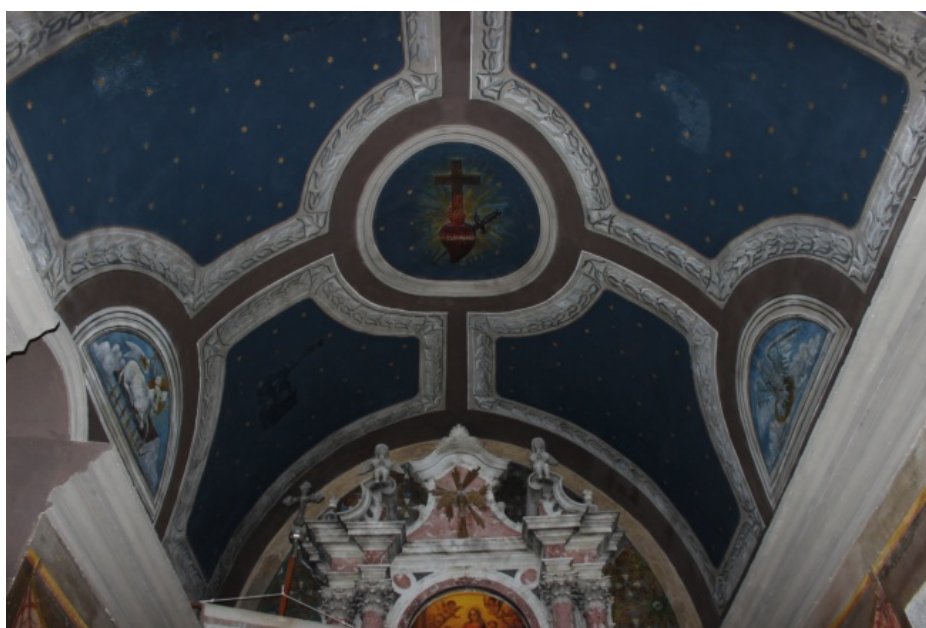
*Slika 66. Dekorativni zidni oslici u svetištu te na svodu svetišta. (Nikolina Lovrić, 2018.)*

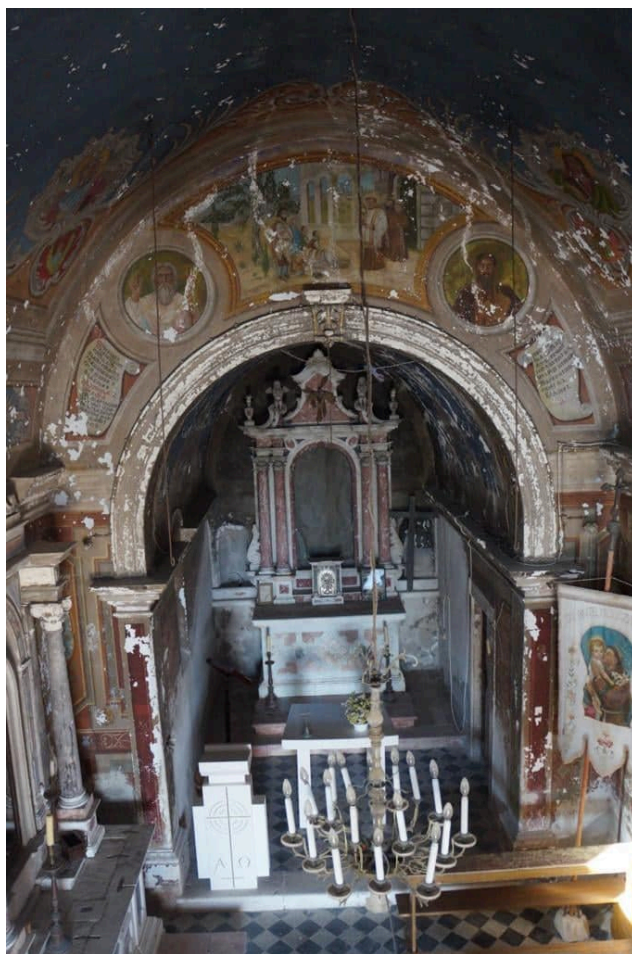
*Slika 67. Unutrašnjost crkve sv. Ante prije početka konzervatorsko-restauratorskih radova. (Anđela Krivić, 2018.)*

Konzervatorsko restauratorski radovi sastojali su se od nekoliko faza, počevši s odstranjivanjem „nezdrave“ žbuke s oslabljenim vezivnim svojstvima uz injektiranje. Slikani sloj je konsolidiran koristeći japan papir kao prvi sloj armature, dok je kao konsolidant korišten „Primal“. Lakune i pukotine popunjene su korištenjem vapnene žbuke i “Teranil“ mase. U posljednjoj fazi izvedeni su radovi retuša i pozlaćivanja.
