Master's thesis / Diplomski rad

ZIDNO SLIKARSTVO U SAKRALNIM GRAĐEVINAMA NA PODRUČJU POLJICA

DIPLOMSKI RAD

Kolegij: Konzervacija-restauracija 6: Zidno slikarstvo i mozaik – izrada diplomskog rada/UARA04

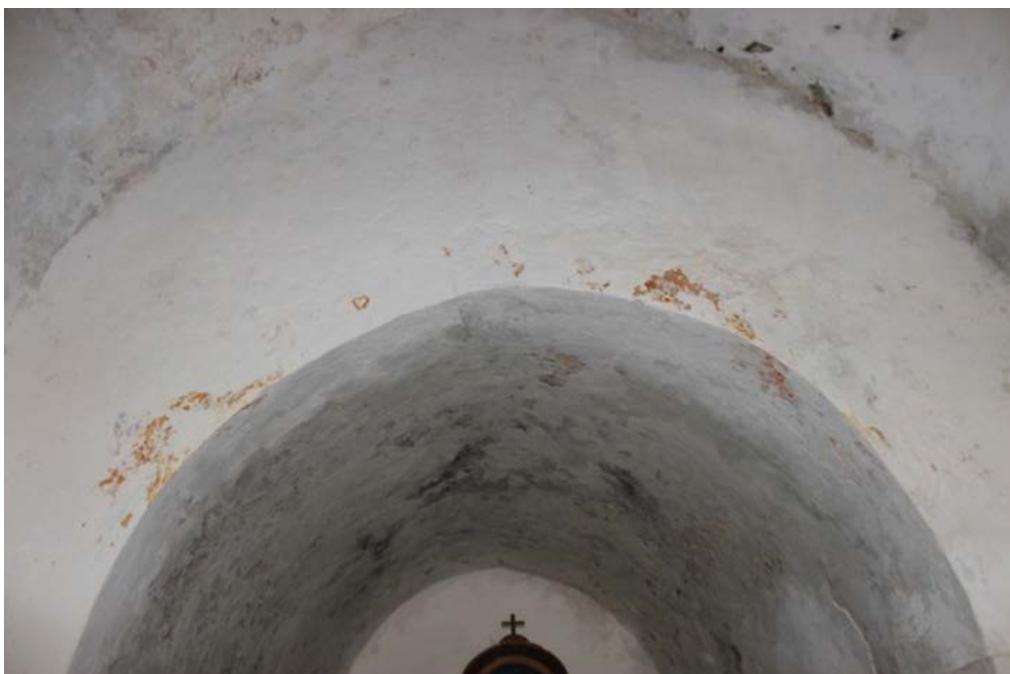
Slika 7. Dekorativni zidni oslici na trijumfalnom luku crkve sv. Luke u Trnbusima (Nikolina Lovrić, 2018.)

U crkvi sv. Luke tek se mjestimično, no u gotovo svim dijelovima, uočavaju zidni oslici pod bijelim naličem, po svoj prilici oni dekorativnog elementa nastalih upotrebom predložaka, tzv. „šablona“. Oslici su najočitiji na trijumfalnom luku te u svetištu crkve, gdje je vidljiv cvjetni dekorativni uzorak na narančastoj podlozi.

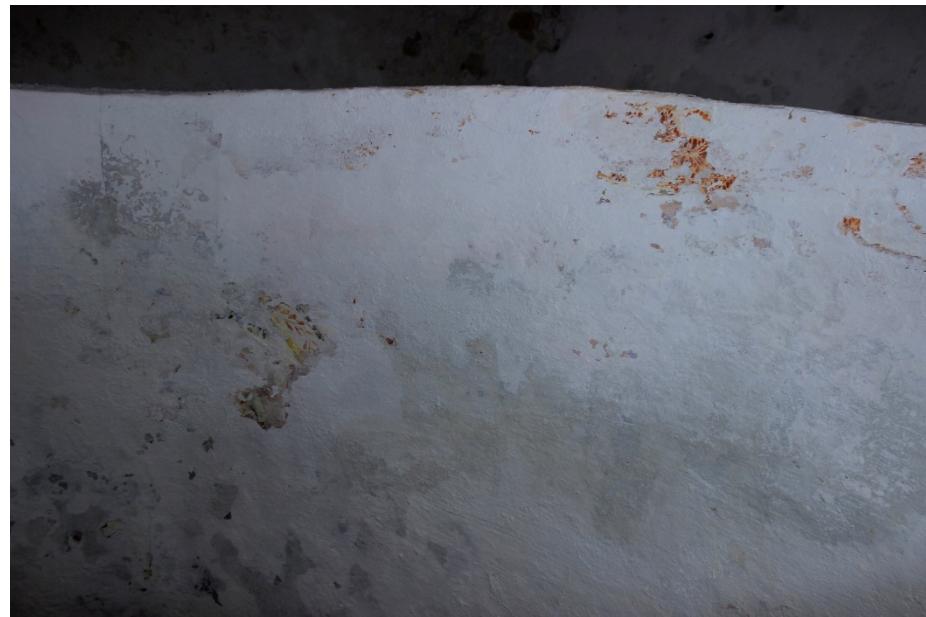
Slika 8. Dekorativni zidni oslici u svetištu crkve Sv. Luke u Trnbusima. (Nikolina Lovrić, 2018.)

U svetištu, na području luka, uočava se prisutnost istog oslika, također uz prisustvo još jednog dekorativnog uzorka. Radi se o repetirajućim grančicama narančaste boje unutar linija žute i tamno smeđe boje. U svetištu je prisutno tamno plavo obojenje. Moguće je da u svetištu postoji više slojeva, tj. ciklusa zidnih oslika, te se uočava da su oba dekorativna uzorka u prošlosti bili prebojani. Na nosivoj konzoli na sjevernom zidu uočava se dekorativni oslik crvene boje ispod ispucanog naličja.

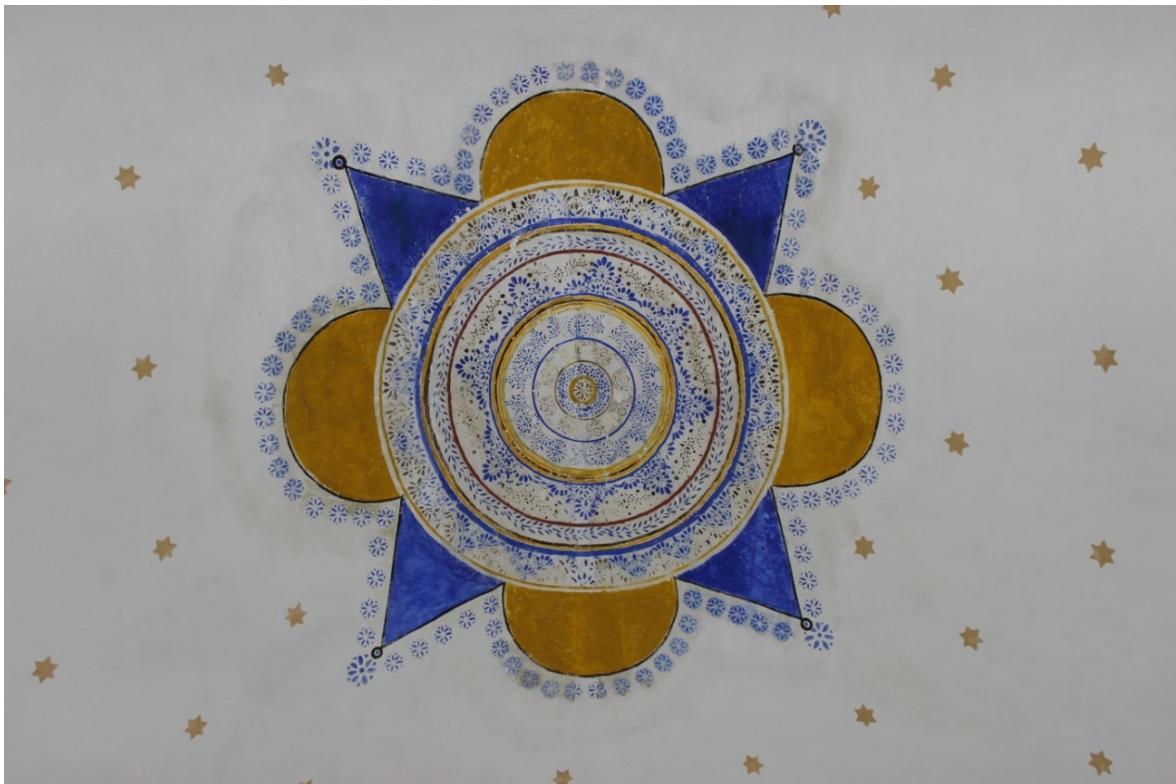
Slika 17. Medaljon na svodu crkve svetog Roka u Umama. (Nikolina Lovrić 2018.)

Na šiljastom svodu, koji je prožet šesterokrakim zlatno-žutim zvijezdama, nalazi se medaljon, pozicioniran istočno prema spoju svoda s trijumfalnim lukom. Medaljon se sastoji od niza koncentričnih krugova plave i zlatno-žute boje, između kojih je apliciran dekorativni predložak biljnog motiva, također u kombinaciji plave i zlatno-žute boje. Naposljetku iz kruga „izlaze“ četiri trokuta plave boje te četiri polukrugova zlatne boje. Cijela kompozicija uokvirena je plavim cvjetićima koji prate njen oblik.

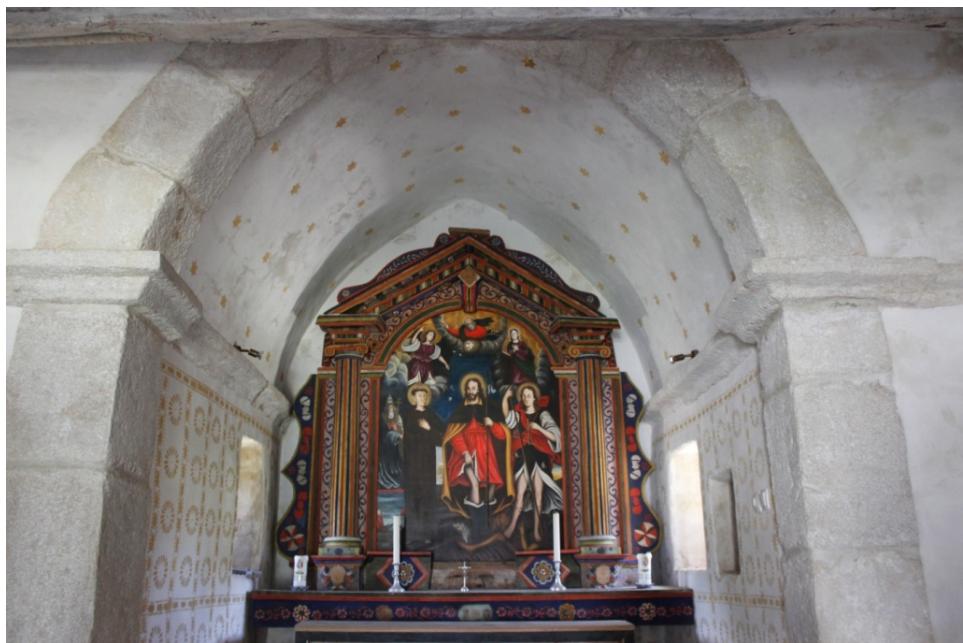
Slika 18. Crkva svetog Roka u Umama, svetište. (Nikolina Lovrić, 2018.)

Zidovi svetišta ukrašeni su vertikalnim linijama u pravilnim razmacima između kojih se nalaze vertikalno uslojeni cvjetovi. Tu kompoziciju na pola dijeli horizontalna linija. Svod svetišta je također ukrašen šesterokrakim zlatno-žutim zvjezdama.

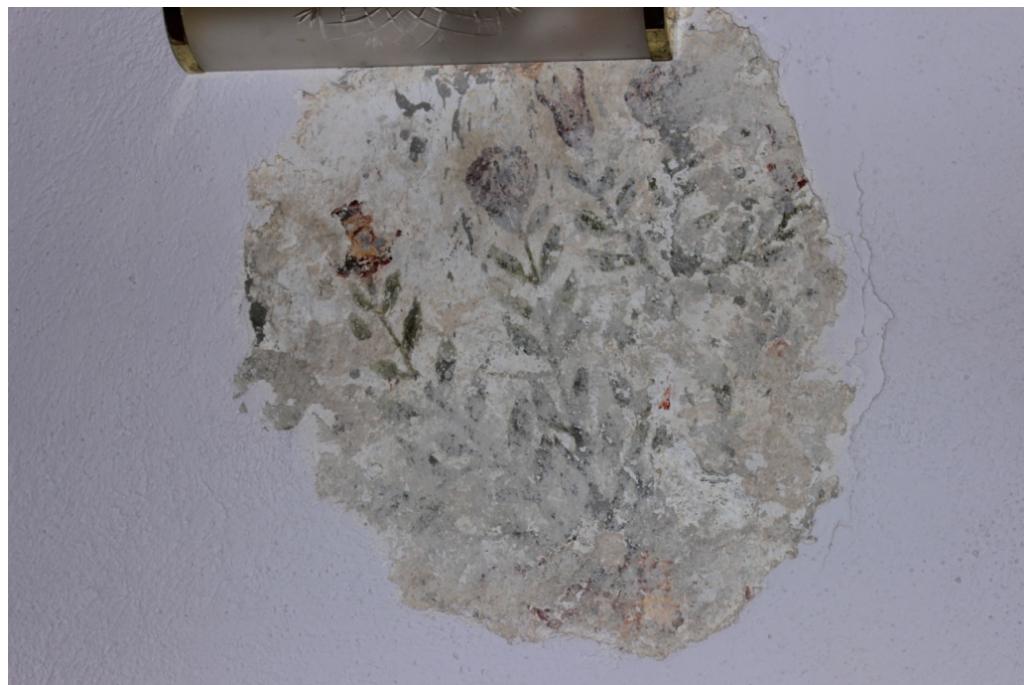
Slika 35. Sonda u južnom zidu broda crkve sv. Klementa. (Nikolina Lovrić, 2018.)

Na nekoliko mesta u crkvi Svetog Klementa uočene su nepravilne sonde; s unutrašnje strane južnog i sjevernog zida, točnije u brodu crkve iznad slijepih arkada nalaze se grubo oblikovane sonde na površini kojih se uočavaju ostaci zidnih slika. Sonda u južnom zidu prikazuje motive grančica s lišćem i cvjetovima.

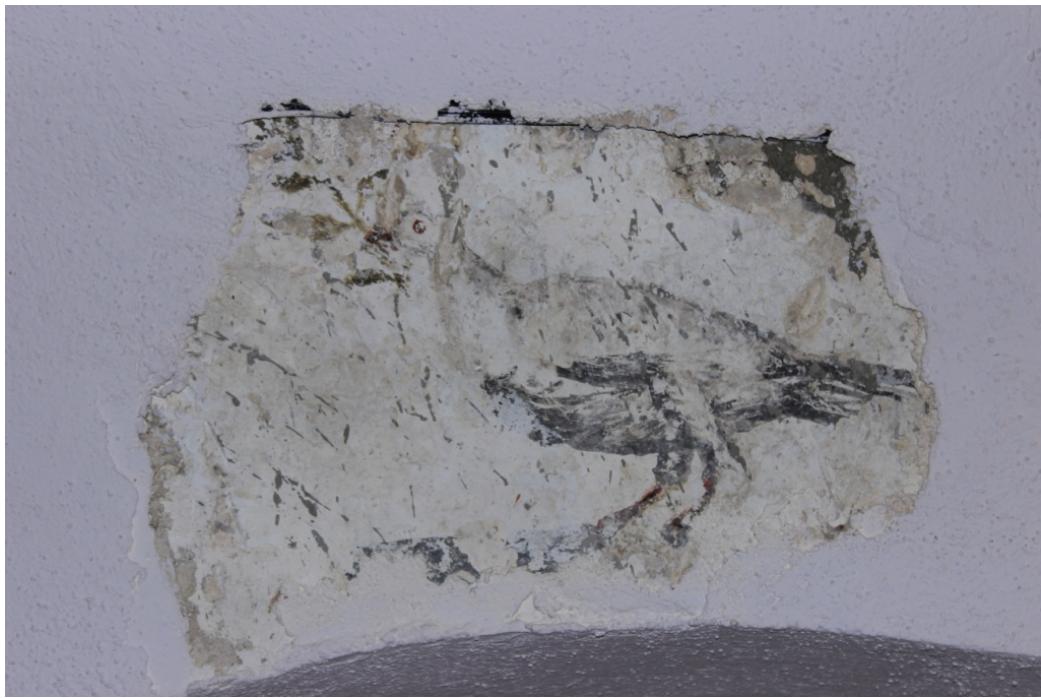
Slika 36. Sonda u sjevernom zidu broda crkve sv. Klementa. (Nikolina Lovrić, 2018.)

U brodu s unutrašnje strane sjevernog zida, također iznad slijepih arkade, nalazi se druga sonda s prikazom ptice (golubice?) koja u kljunu nosi (maslinovu?) grančicu.

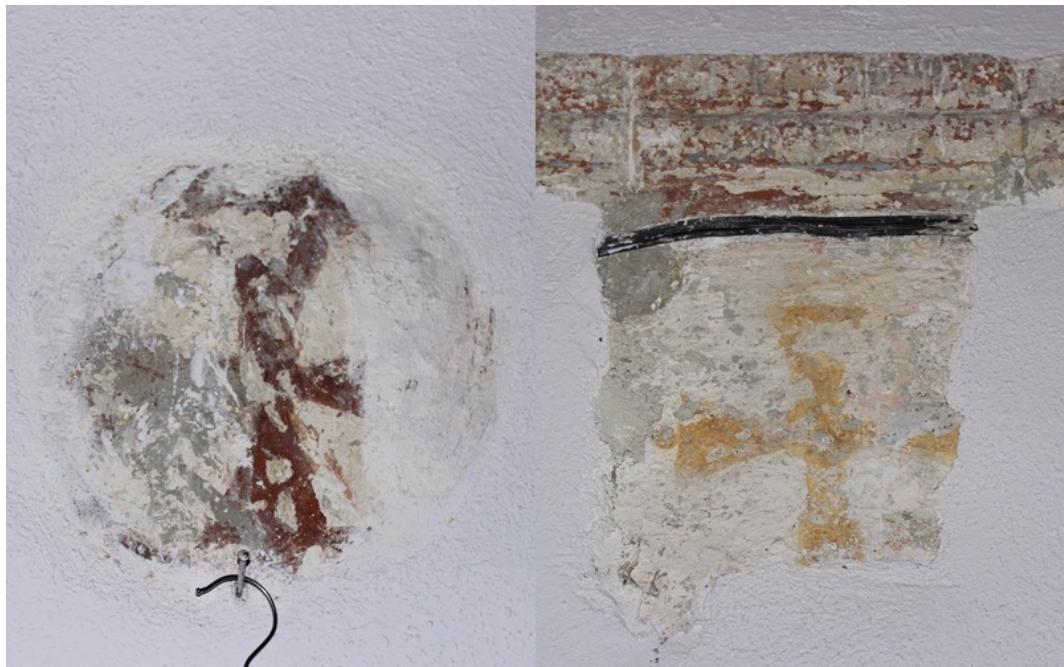
Slika 37. Sonde s prikazom križa u svetištu te iznad pobočnih vrata. (Nikolina Lovrić, 2018.)

U svetištu, s desne strane južnog, bočnog ulaza nalazi se sonda s prikazom nesimetričnog križa tamno crvene boje. Iznad južnih bočnih vrata nalazi se sličan prikaz nesimetričnog križa žute boje.

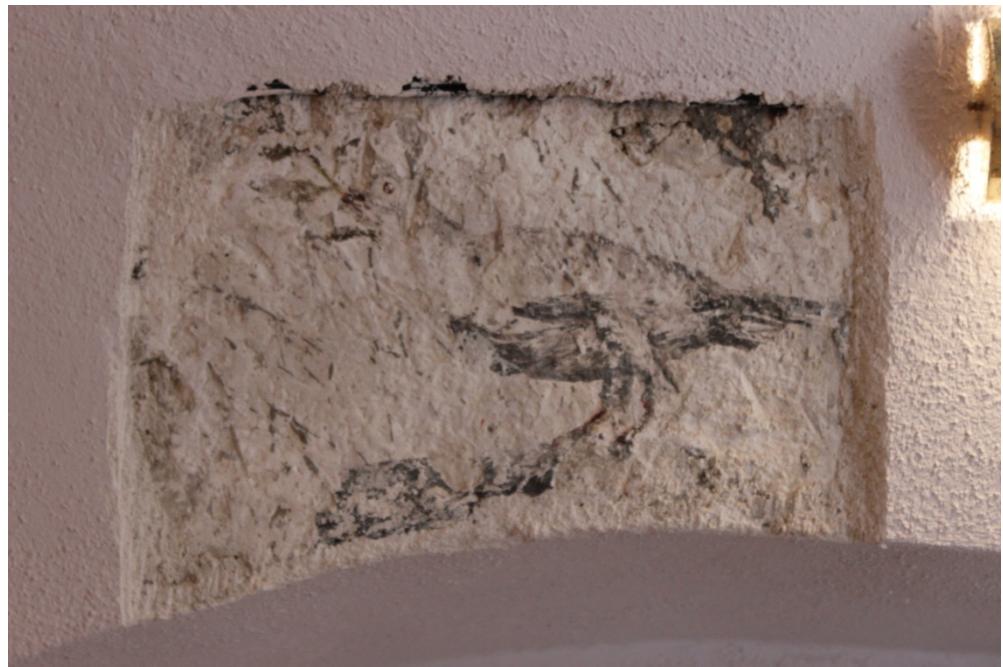
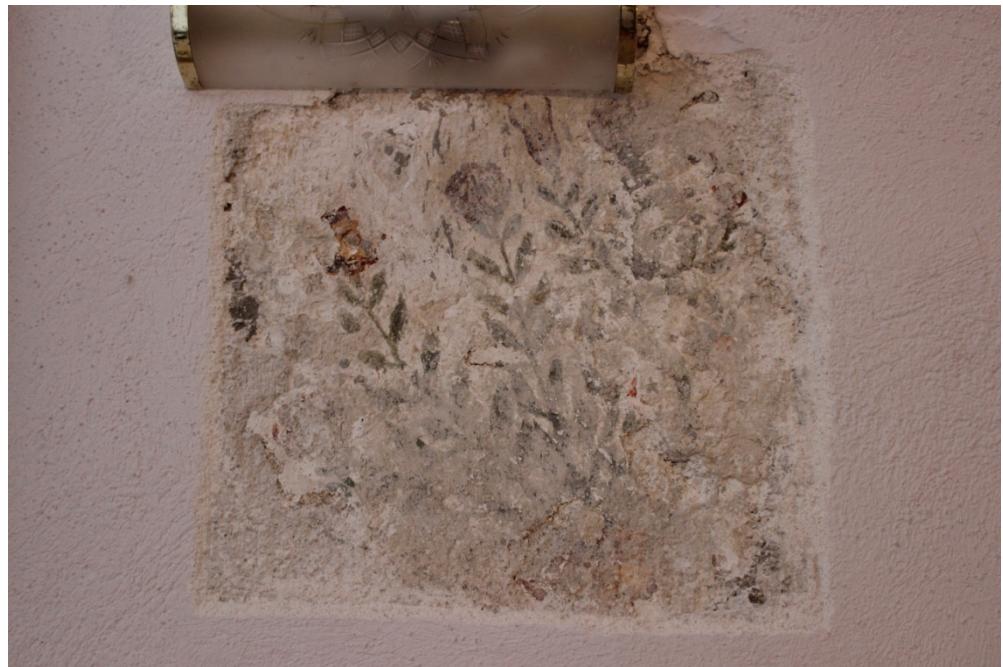
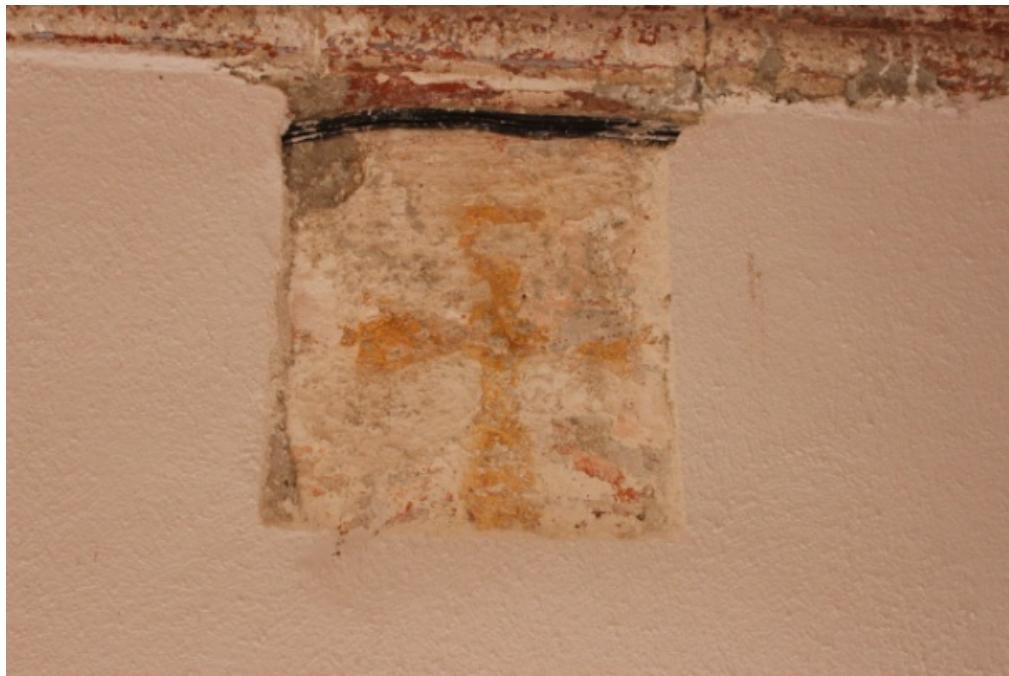
očuvanosti zidnih slika pod slojem koji ih prekriva, te na koncu njihovog uređenja (pravilnog formiranja). Istraživanje je obuhvatilo dvije sonde u svetištu na jugozapadnoj strani naziva S_JZ_1 te S_JZ_2, jednu sondu u brodu na južnom zidu naziva SJ_1 te jednu sondu u brodu na sjevernom zidu pod nazivom SS_1. Zaključeno je da postoji minimalno dva povijesna sloja originalnih oslika te da postojeće sonde pripadaju starijem sloju. Vizualnom opservacijom utvrđeno je da je nositelj kameni zid na koji je aplicirana vapnena žbuka s riječnim pijeskom (arricio), sloj na kojem su nastale zidne slike. Preko zidnih slika nabačen je cementni špric, zatim vapneno cementni intonaco s finijim zrncima pijeska granulacije 3-6 mm. Posljednji sloj se teško uklanja mehaničkim alatima zbog udjela cementa kao vezivnog sredstva velike tvrdoće za razliku od prihvavnice u kojoj je zastupljeno samo vapno kao vezivno sredstvo čije se uklanjanje može kontrolirati. Iz ovog proizlazi metoda uklanjanja, točnije stanjivanja intonaca te prihvavnice mehaničkim putem do određene debljine, te na posljetku uklanjanje kombinacijom mehaničkog i kemijskog čišćenja. Uklanjanje intonaca izvedeno je sjekiricom zbog velike tvrdoće betona te samim time nemogućnosti uklanjanja skalpelom. Po uklanjanju intonaca prešlo se na kombinaciju mehaničkog uklanjanja skalpelom i wishab spužvicom. Po svoj prilici, nažalost, recentniji oslici nisu očuvani te se može prepostaviti da su uklonjeni nakon rujna 1985. godine, u sklopu moguće obnove crkve. Očuvanost starijih zidnih slika je također upitna, s obzirom na to da je u sklopu sondažnog istraživanja samo mjestimično potvrđeno njihovo širenje. To se odnosi na sondu SS_1 s prikazom ptice, gdje se mjestimično očuvalo podstament (ili grana) na kojem ptica stoji.

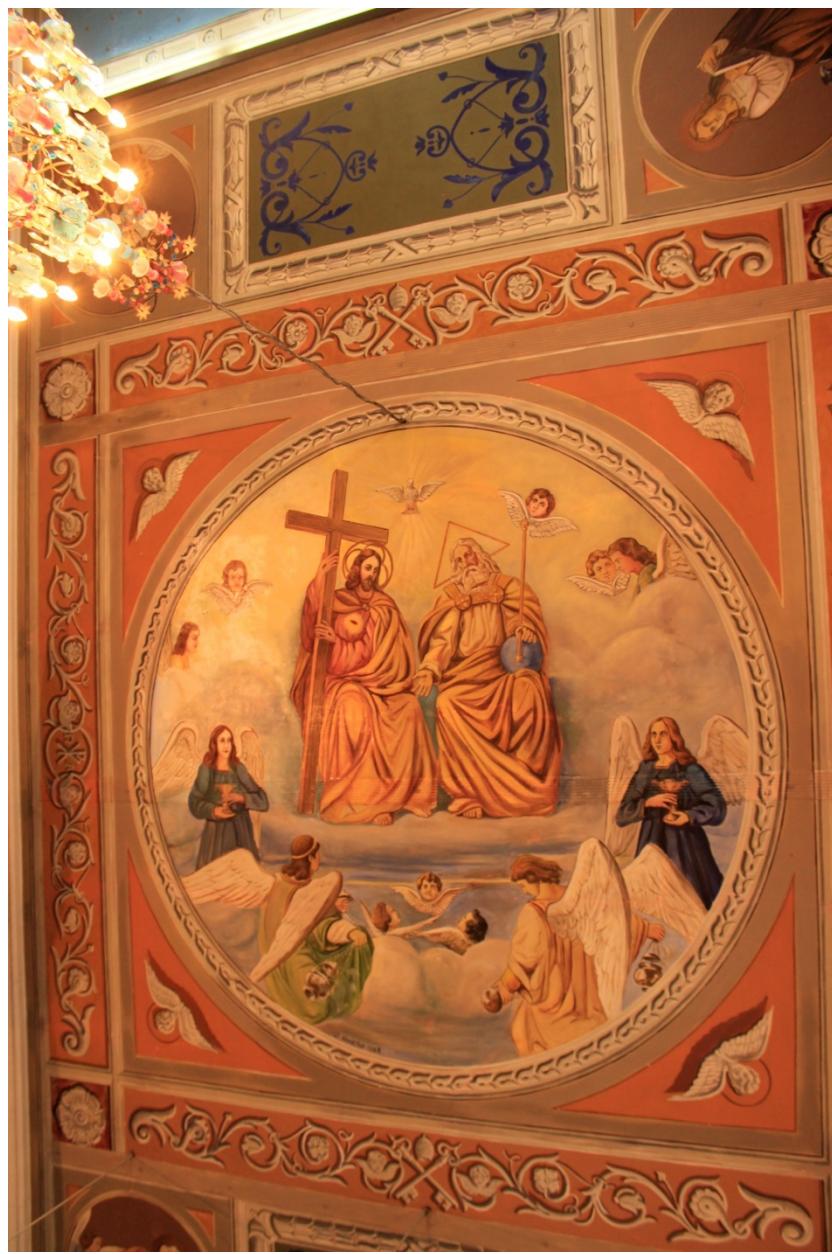
Slika 46. Središnja stropna kompozicija s prikazom Presvetog Trojstva (Nikolina Lovrić, 2018.)

Oslici su u dobrom stanju očuvanosti. Na sjevernom zidu uočava se pojava diskoloracije, točnije tamnjenja dekorativnog zidnog oslika. Također na sjevernom zidu, između dvaju medaljona s prikazom anđela uočava se pojava većih pukotina i lakuna, ispunjene sivom smjesom. Duž središnjeg medaljona proteže se manja pukotina te pojava bijelih naslaga na lijevoj strani medaljona, što je uzrokovalo osipanje bojanog sloja na području lica anđela. Po sredini stropa se u horizontalnom pravcu cijelom dužinom proteže linija, čija je površina rebrasta.

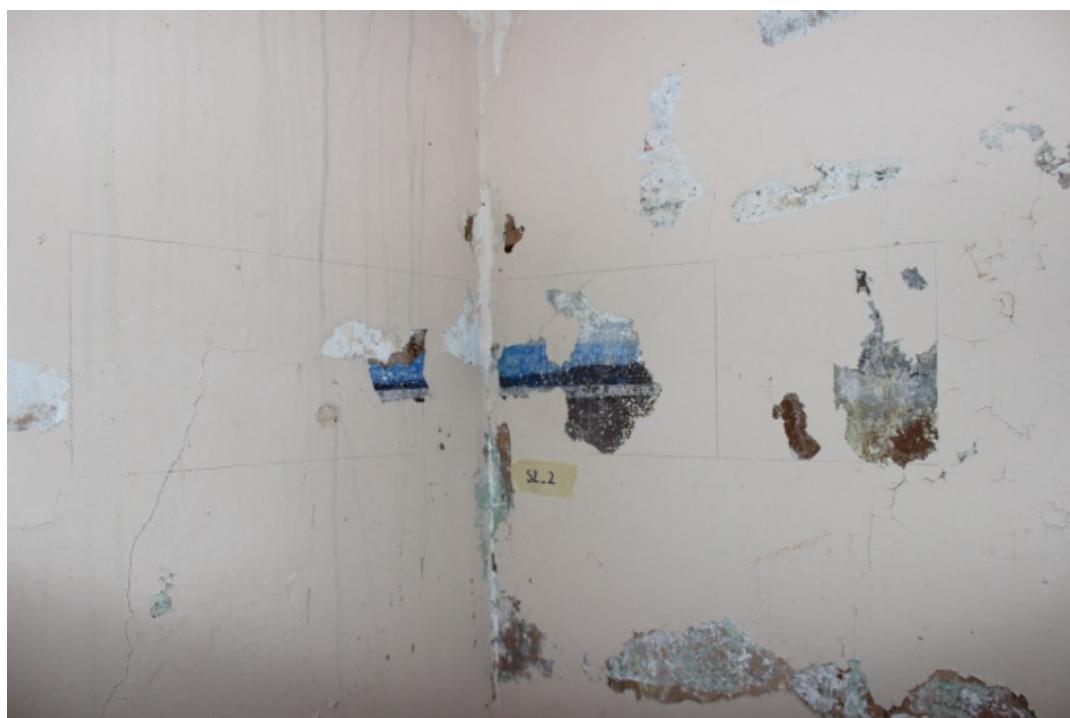
Slika 75. Tragovi oslika na spoju broda s trijumfalnim lukom. (Nikolina Lovrić, 2018.)

Na sjevernom zidu primjećuje se pukotina koja se proteže od tla do početka lijeve donje strane prozora te se nastavlja na desnom ovalnom dijelu prozora sve do stropa.
