Master's thesis / Diplomski rad

2019

**ZIDNO SLIKARSTVO U SAKRALNIM GRAĐEVINAMA NA PODRUČJU POLJICA**

DIPLOMSKI RAD

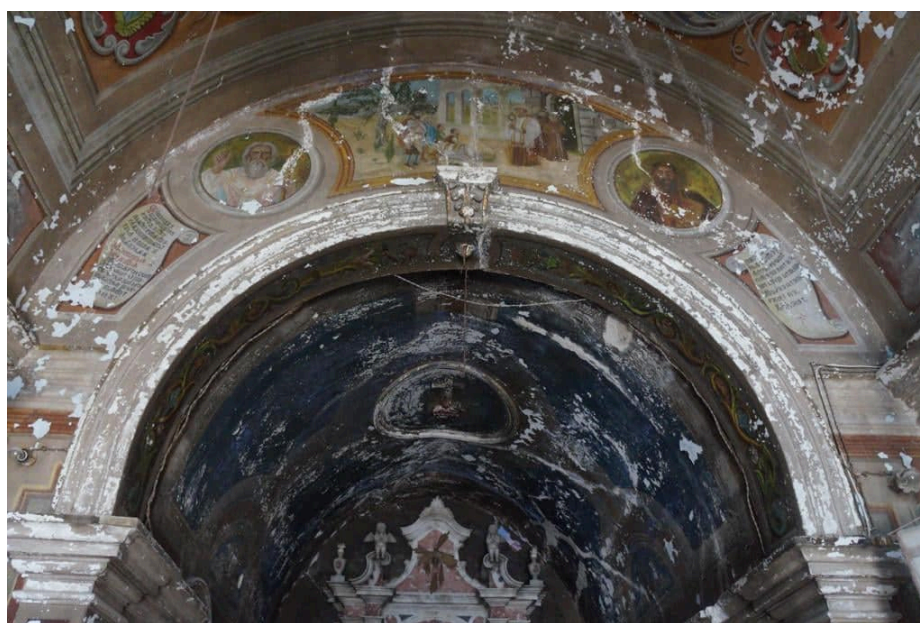
*Slika 67. Unutrašnjost crkve sv. Ante prije početka konzervatorsko-restauratorskih radova. (Anđela Krivić, 2018.)*

*Slika 68. Pogled prema trijumfalnom luku i svetištu. (Anđela Krivić, 2018.)*

*Slika 69. Pogled prema koru na južnoj strani crkve. (Anđela Krivić, 2018.)*

Konzervatorsko restauratorski radovi sastojali su se od nekoliko faza, počevši s odstranjivanjem „nezdrave“ žbuke s oslabljenim vezivnim svojstvima uz injektiranje. Slikani sloj je konsolidiran koristeći japan papir kao prvi sloj armature, dok je kao konsolidant korišten „Primal“. Lakune i pukotine popunjene su korištenjem vapnene žbuke i “Teranil“ mase. U posljednjoj fazi izvedeni su radovi retuša i pozlaćivanja.

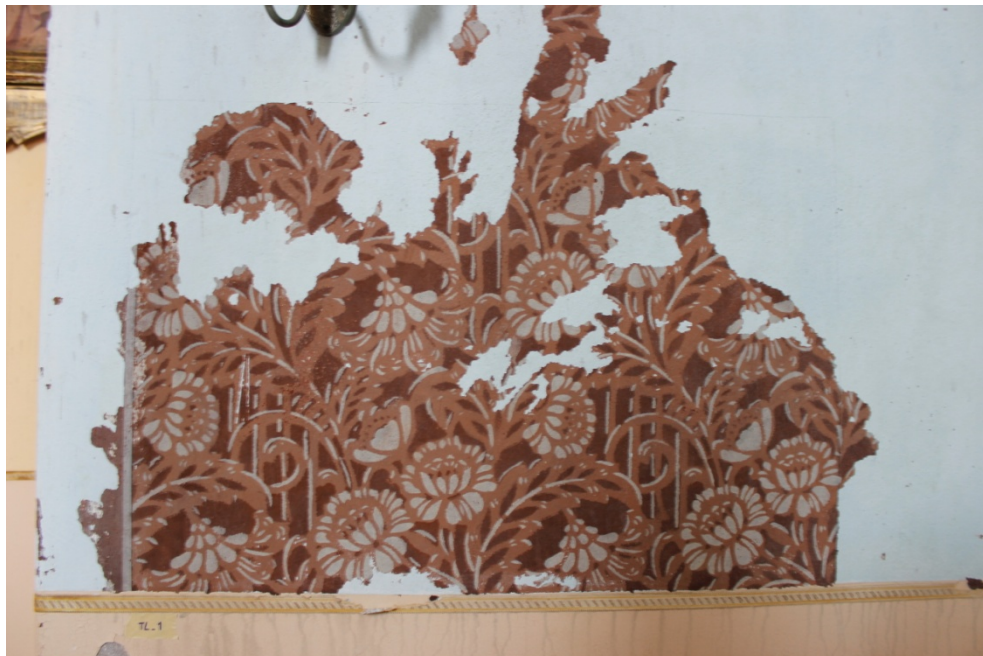
*Slika 76. Sonda TL\_1. (Nikolina Lovrić, 2018.)*

*Slika 77. Sonda TL\_A\_2. (Nikolina Lovrić, 2018.)*

*Slika 78. Sonda TL\_A\_2. (Nikolina Lovrić, 2018.)*
