Zidno slikarstvo u sakralnim građevinama na području Poljica

Master's thesis / Diplomski rad

ZIDNO SLIKARSTVO U SAKRALNIM GRAĐEVINAMA NA PODRUČJU POLJICA

Uslijedilo je terensko istraživanje onih crkava gdje su zidni oslici sačuvani. Prilikom terenskih istraživanja obavljena je opsežna fotografska dokumentacija građevina, posebno unutrašnjosti uz opis zatečenog stanja. Ondje gdje su zidne slike preslikane ili dožbukane, parcijalno je izveden konzervatorsko-restauratorski zahvat sondiranja u svrhu određivanja povijesnih slojeva žbuke te stanja zidnih slika. Nakon prethodnih postupaka sve dobivene informacije objedinjene su u formi kataloga pri čemu svaka građevina-crkva čini jednu katalošku jedinicu.

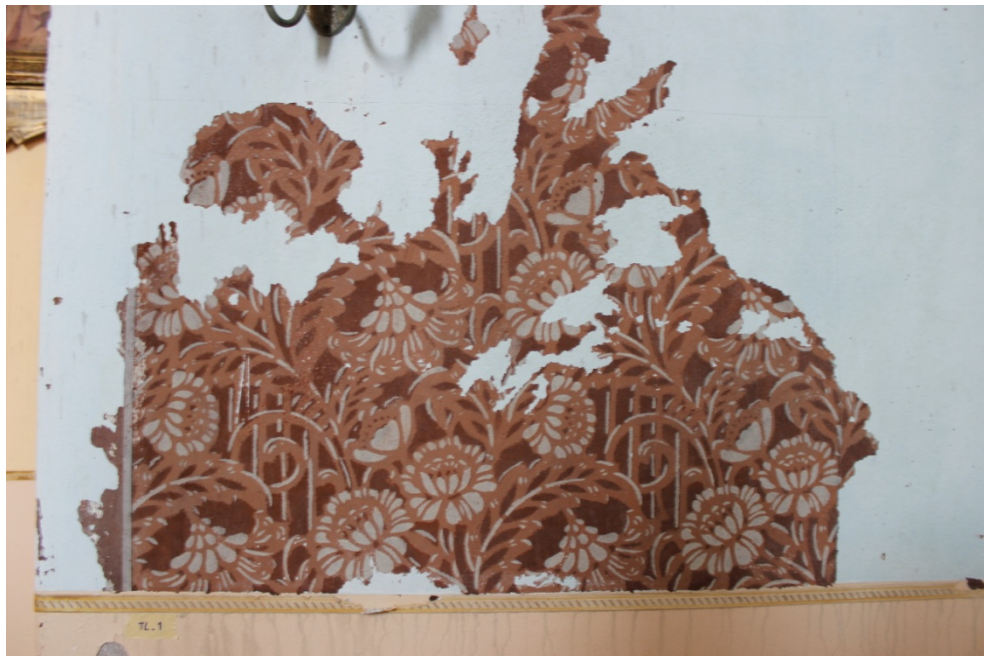
Slika 76. Sonda TL_1. (Nikolina Lovrić, 2018.)

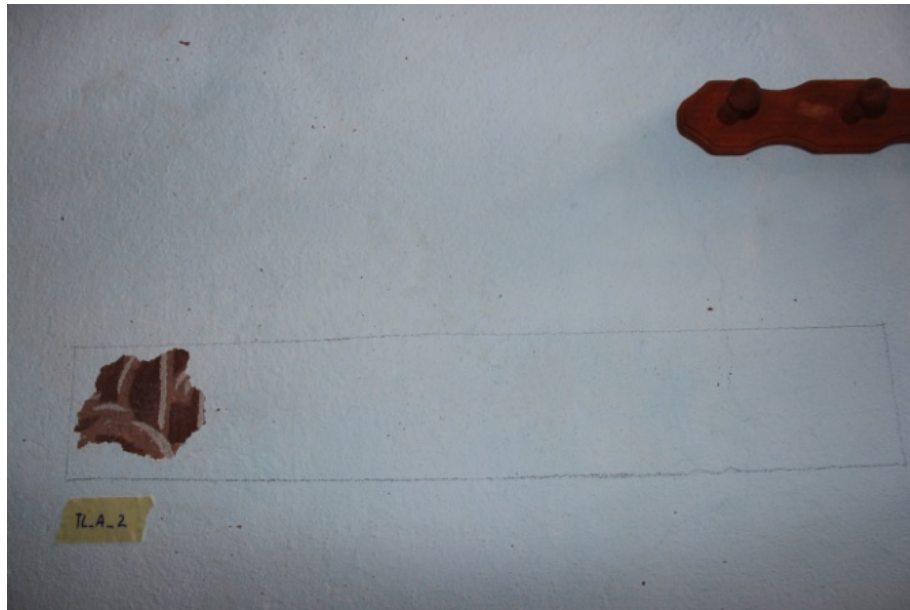
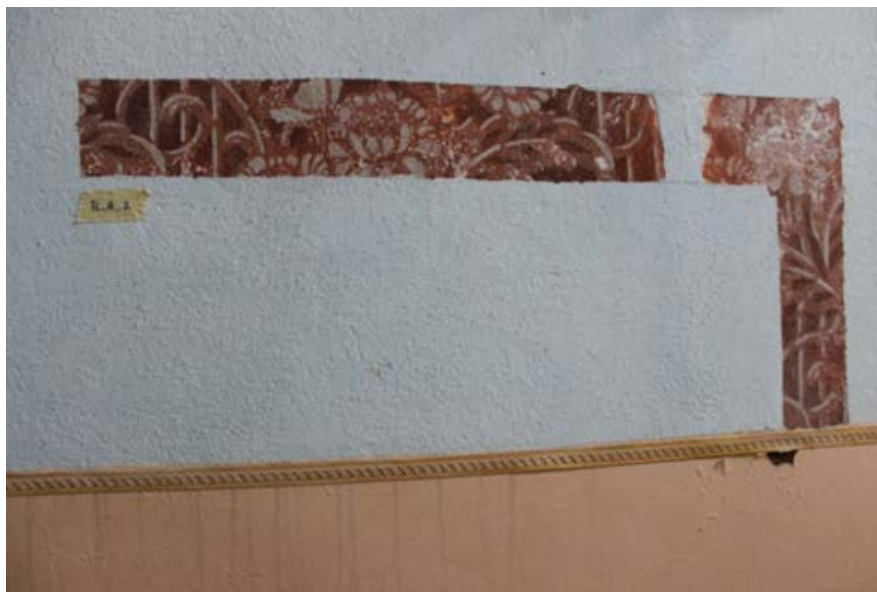
Slika 77. Sonda TL_A_2. (Nikolina Lovrić, 2018.)

Slika 78. Sonda TL_A_2. (Nikolina Lovrić, 2018.)
