Master's thesis / Diplomski rad

ZIDNO SLIKARSTVO U SAKRALNIM GRAĐEVINAMA NA PODRUČJU POLJICA

DIPLOMSKI RAD

SPLIT, 2019.

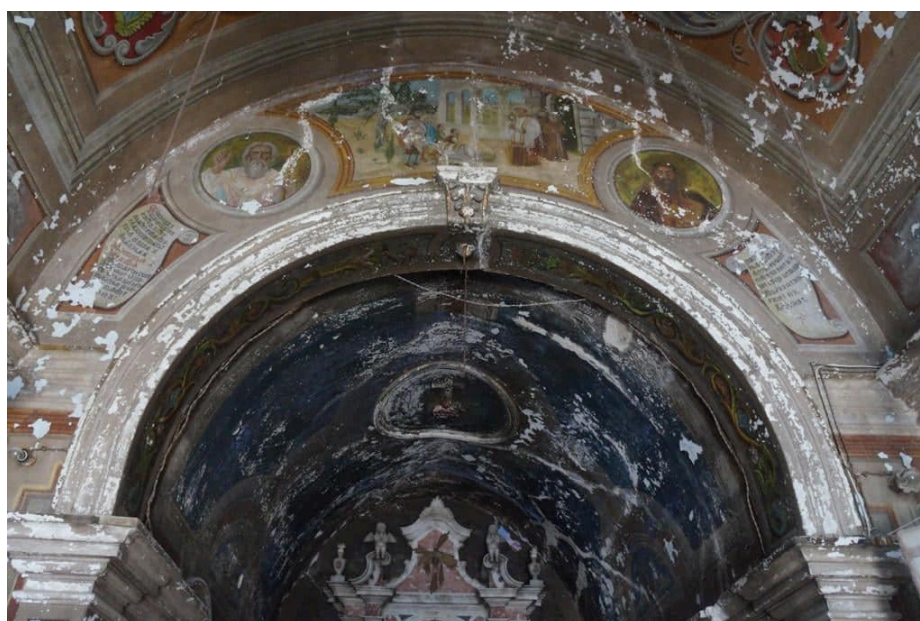
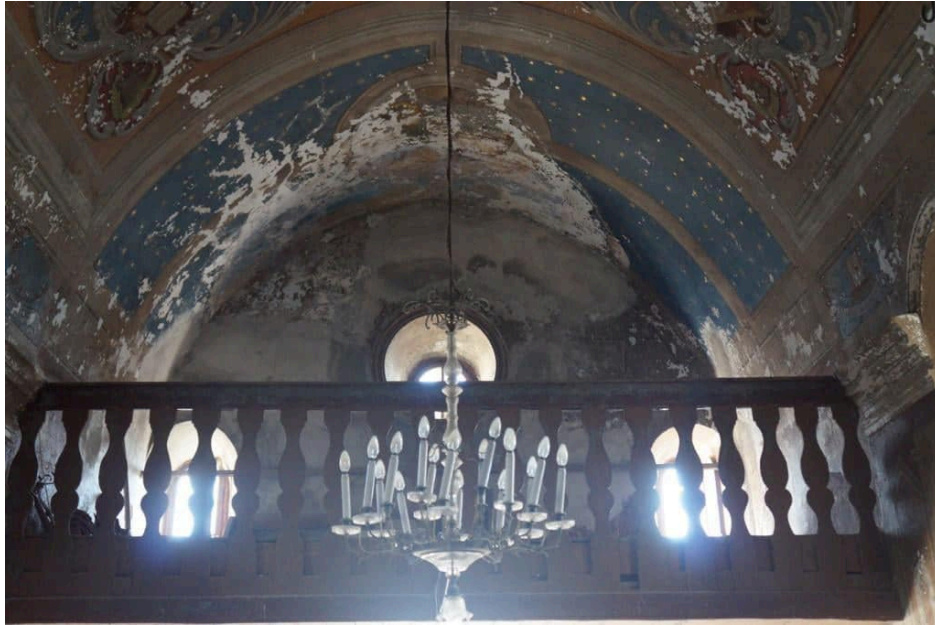
Slika 67. Unutrašnjost crkve sv. Ante prije početka konzervatorsko-restauratorskih radova. (Anđela Krivić, 2018.)

Konzervatorsko restauratorski radovi sastojali su se od nekoliko faza, počevši s odstranjivanjem „nezdrave“ žbuke s oslabljenim vezivnim svojstvima uz injektiranje. Slikani sloj je konsolidiran koristeći japan papir kao prvi sloj armature, dok je kao konsolidant korišten „Primal“. Lakune i pukotine popunjene su korištenjem vapnene žbuke i “Teranil“ mase. U posljednjoj fazi izvedeni su radovi retuša i pozlaćivanja.

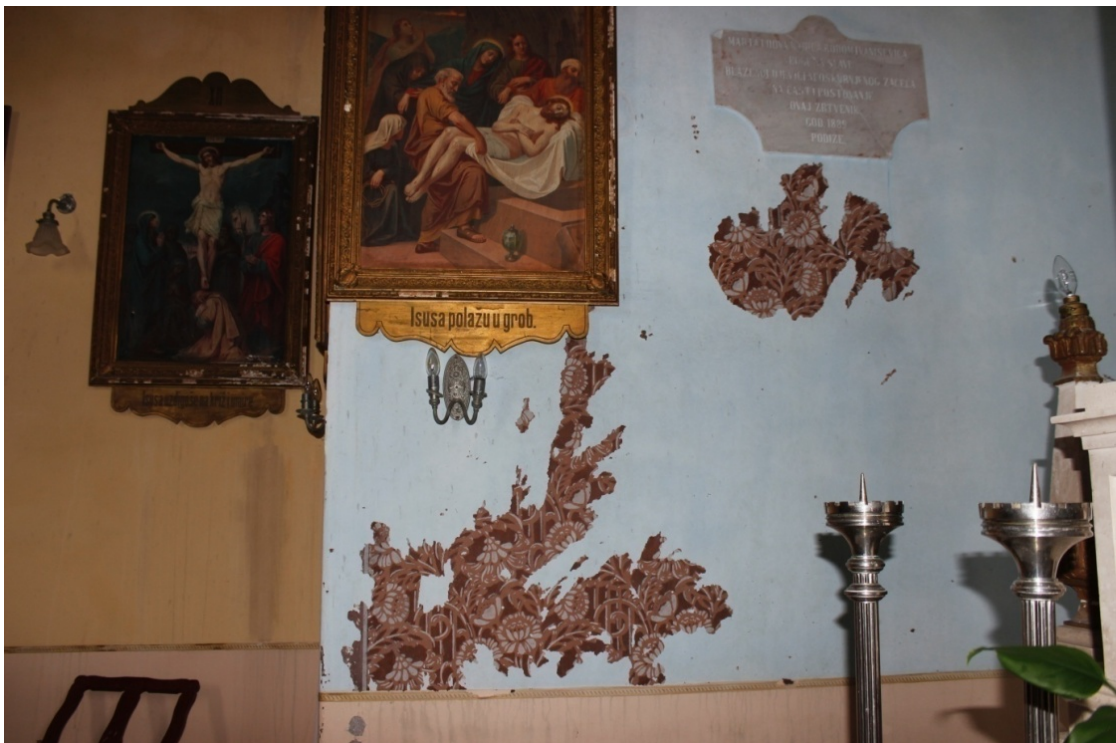
Slika 73. Tragovi oslika u svetištu. (Nikolina Lovrić, 2018.)
