Konzervatorsko - restauratorski zahvat na uljenoj slici na platnu "Bogorodica s Djetetom i Sv. Antom" s pripadajućim ukrasnim okvirom

Master's thesis / Diplomski rad

KONZERVATORSKO-RESTAURATORSKI ZAHVAT NA ULJENOJ SLICI NA
PLATNU "BOGORODICA S DJETETOM I SV. ANTOM" S PRIPADAJUĆIM
UKRASNIM OKVIROM

Uljena slika na platnu "*Bogorodica s Djetetom i Sv. Antom*" s pripadajućim ukrasnim okvirom dio je inventara župe Sv. Nikole u Komiži. Slika je zatečena u stabilnom stanju uz minimalna oštećenja platnenog nositelja i slikanog sloja. U prošlom je zahvatu slika zalijepljena na lesonitnu ploču pčelinjim voskom. Stoga je konzervatorsko-restauratorski zahvat primarno bio usmjeren na odvajanje slike od ploče. Ostali konzervatorsko-restauratorski zahvati sastojali su se od čišćenja slikanog sloja od zatečenih nečistoća, laka i retuša, te rekonstrukcije oštećenja platnenog nositelja i slikanog sloja. Pozlaćeni rezbareni drveni ukrasni okvir zatečen je u relativno stabilnom stanju. Zatečena su manja oštećenja drvenog nositelja, te lokalno odvajanje preparacije s pozlatom od nositelja. U prošlom su zahvatu izvedene lokalne rekonstrukcije nositelja i preparacije na koju je nanesen premaz zlatnom

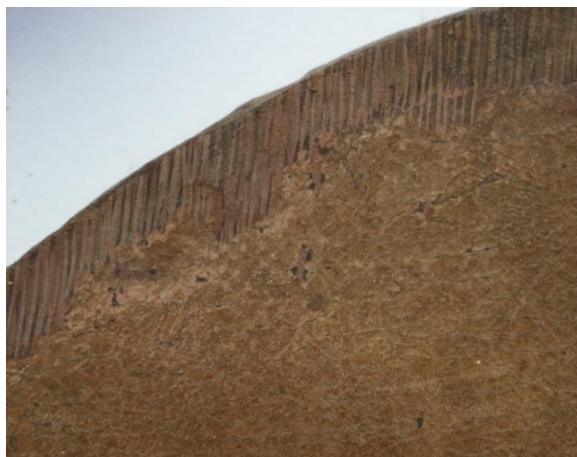
Slika 46 Retuš (debeli dugi potezi kista) u gornjem lijevom dijelu slike - vidljiv *tratteggio*, detalj

Zone na rubovima i oko šava, na kojima potpuno nedostaje slikani sloj, izvedene su dugim debelim potezima kista. Retuš na rubovima izveden je na voštanom kitu dok je retuš oko i ispod šava izveden direktno na platnu (Slika br. 47). Tonovi i boje retuša su približne vrijednostima izvornog bojanog sloja. Ono što ih čini uočljivima je njihova tekstura, odnosno nizovi usporednih linija izvedenih dugim, debelim potezima kista. Promatranjem pod ultraljubičastim svjetlom utvrđeno je da su retuši izvedeni na površini laka, dakle ne izravno na površini platna i bojanog sloja (površine retuša nisu pokazale fluorescenciju).

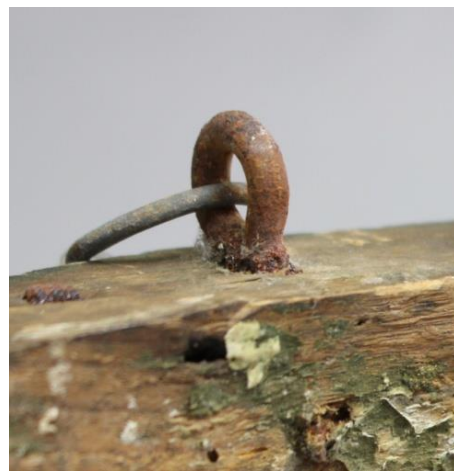
Kukica za vješanje okvira naknadno je dodana, a fiksirana je u gornju konstruktivnu letvicu (Slika br. 56). Slika je u okvir fiksirana pomoću šest savinutih industrijskih čavala zabijenih u poledinu dekorativnih letvica. Kukica za vješanje i čavli pomoću kojih je spajan okvir su korodirali, kao i čavli kojima je slika fiksirana u okviru. Korozija je u nekim slučajevima oštetila i diskolorirala okolno drvo (Slika br. 60 i 61).

Slika 59 Korodirana kukica za vješanje, detalj
