MARTIN ZOHIL

**KONZERVATORSKO-RESTAURATORSKI ZAHVAT NA PET
SPOLIJA IZ CRKVICE SV. MIHOVILA U BANJOLAMA KRAJ
PEROJA**

TE IZRADA I UGRADNJA DVIJU REPLIKA IN SITU

MAGISTARSKI STRUČNI RAD

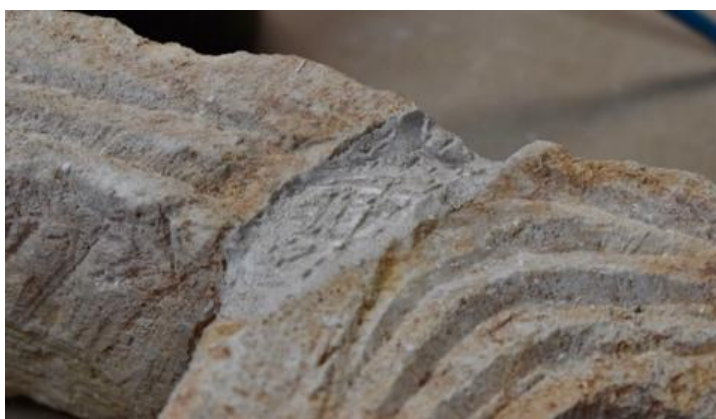
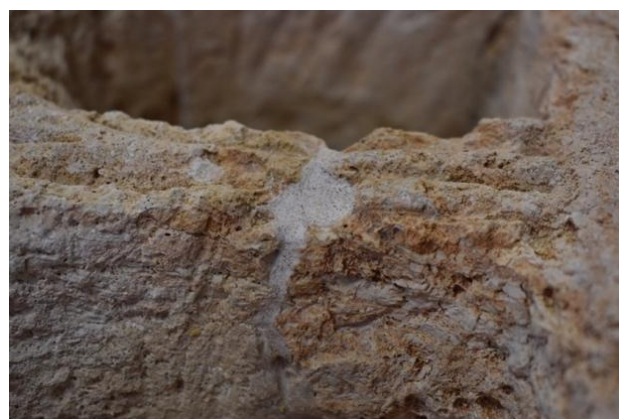
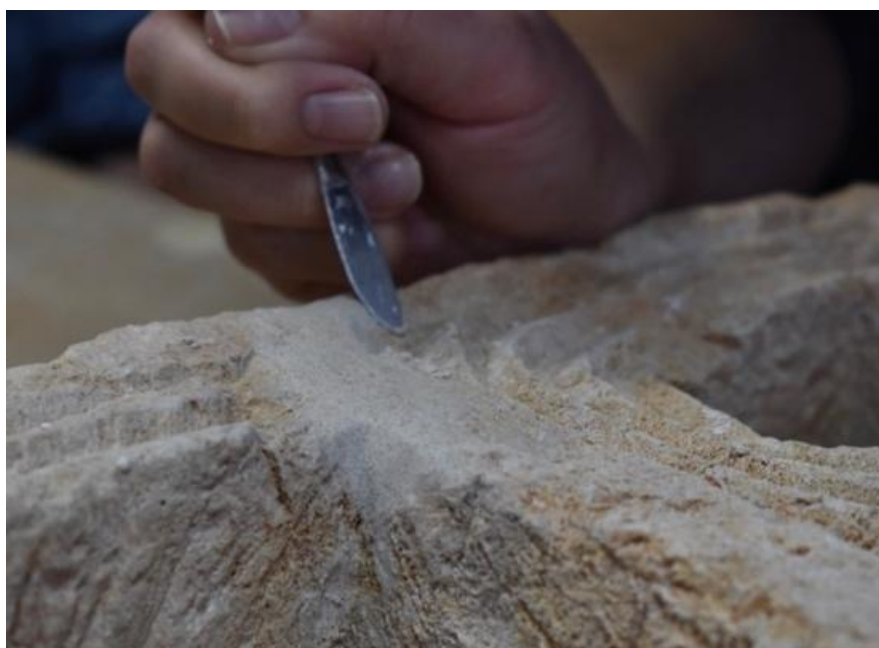
Slika 26. Proces nanosa rekonstrukcije, fotografija: Martin Zohil

Slika 27. Proces rekonstrukcije, fotografija: Martin Zohil

Slika 28. Modeliranje rekonstrukcije, fotografija: Martin Zohil

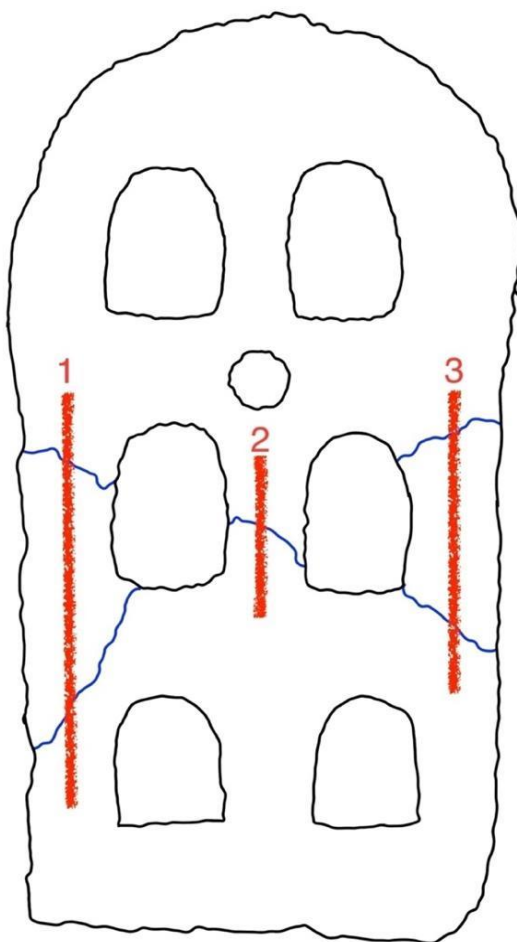
Opseg dokumentiranja spomenika ili objekta ovisi o njegovoj kompleksnosti i obujmu konzervatorsko-restauratorskih radova. Važni segmenti dokumentacije je foto dokumentacija svih faza radova i završna pisana dokumentacija. Po potrebi se također izrađuju arhitektonski ili fotogeometrijski nacrti sa označenim oštećenjima. U ovom slučaju priložen je crtež sa jedne strane. Plavom bojom označene su pukotine koja su tijekom konzervatorsko-restauratorskih radova retuširane .Crvenom bojom označene su duljine čeličnih trnova.

Slika 30. Grafički prikaz, fotografija: Martin Zohil

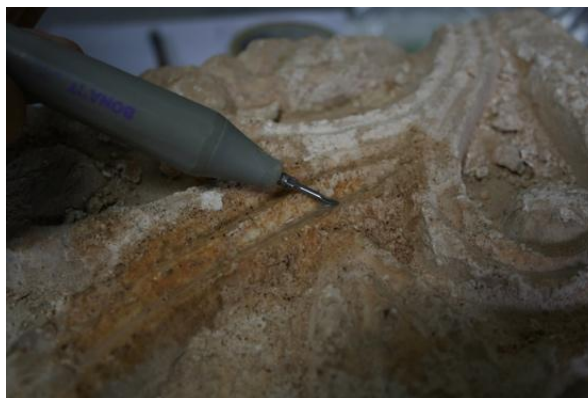
Slika 43. Čišćenje ultrazvučnom iglom, fotografija: Martin Zohil

Kako je pilastar bio uzidan u zid kao spolij na površini se uočava vezivni materijal u vidu žbuke i cementa. Pomoću visokotlačne pumpe i vode pod tlakom uklonjene su sve mekše naslage nečistoća sa površine, kao zemlja, prašina te mekše kalcitne kore i tanji slojevi vezivnog materijala. Tvrđe i deblje kore uklanjalo se mehaničkim putem i to skalpelima, četkama, dlijetima manjih veličina (sl. 40), te pomoću ultrazvučne igle (sl. 41) ³⁸.

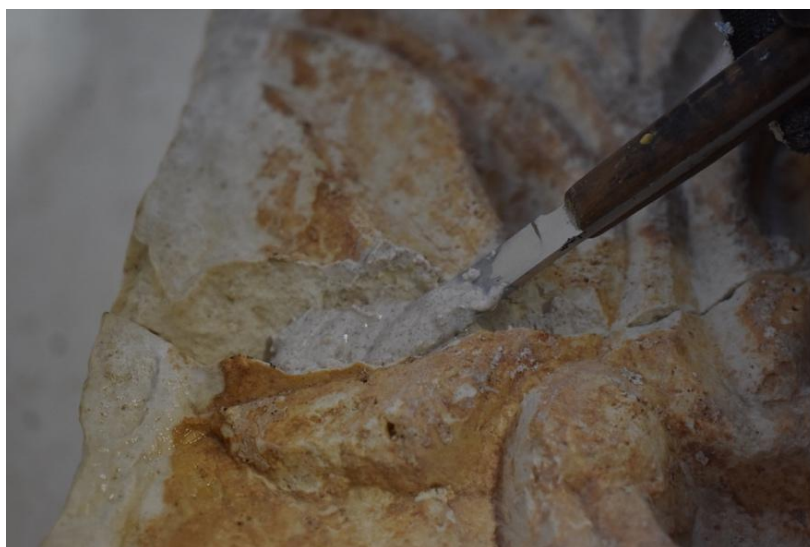
Slika 47. Proces nanosa rekonstrukcije, fotografija: Martin Zohil

Na mjestu gdje je nastalo oštećenje odnosno u ovom slučaju na mjestu loma gdje je nastala fuga potrebno ju je bilo zapuniti adekvatnom masom za rekonstrukcije kamena. I u ovom slučaju upotrijebljena je smjesa od Acrystala, emulzije i kvarcnog pijeska. Nakon stvrdnjavanja rekonstruirani dio obrađivao se klesarskim alatima.

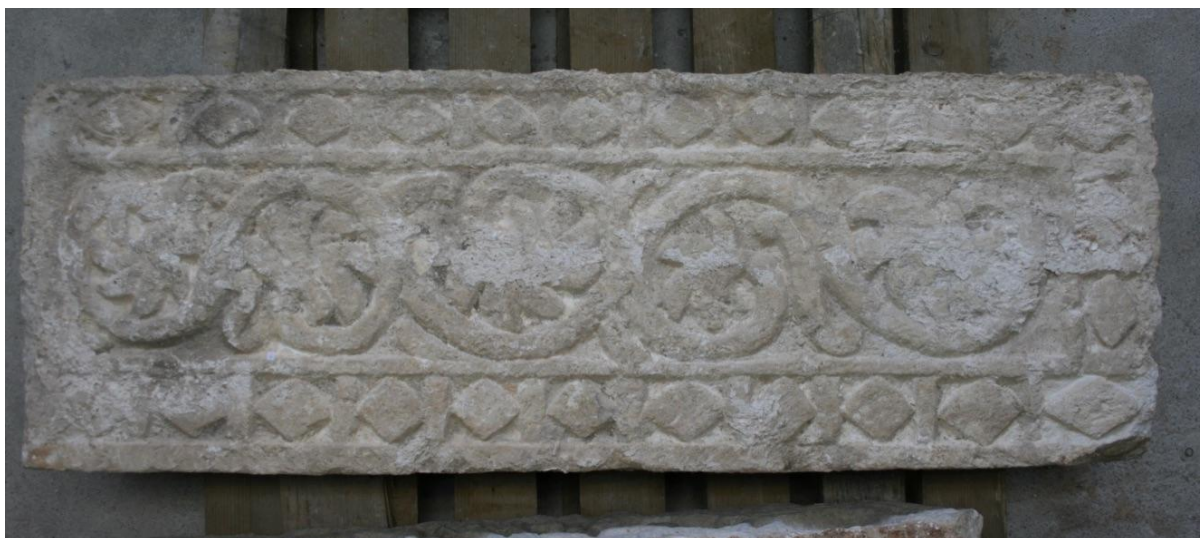
Slika 51. Pilastar, fotografija: Martin Zohil

Pilastar je pronađen uzidan u zidu kao spolij male crkve sv. Mihovila. Površina pilastra sadrži plitki reljef isklesan s oblicima vegetabilna vitica čiji izdanci tvore pet kružnih prostora za raščlanjene višelatične listove, s lijeve strane, desne i gornje strane ulomka je nešto šira ukrasna traka ispunjena motivom rombova, međusobno odijeljenih s po jednim širim prutkom. Uočava nedovršenost samog ulomka, točnije plitkog reljefa, njegovih geometrijskih i organskih oblika⁴⁰.

Vizualnim pregledom s prednje strane uočava se preko cijelog reljefa sloj vapnene žbuke, dok je sa stražnje sloj dosta tanji i tek na pojedinim mjestima. Prednja strana pilastra klesana je tradicionalnim klesarskim alatom ravnim dljetom. Bočne strane su obrađane špicom (rustikalna obrada površine). Poledina ili zadnja strana obrađena je kombinacijom tradicionalnih alata, poput ravnog dljeta, ravne gradine.

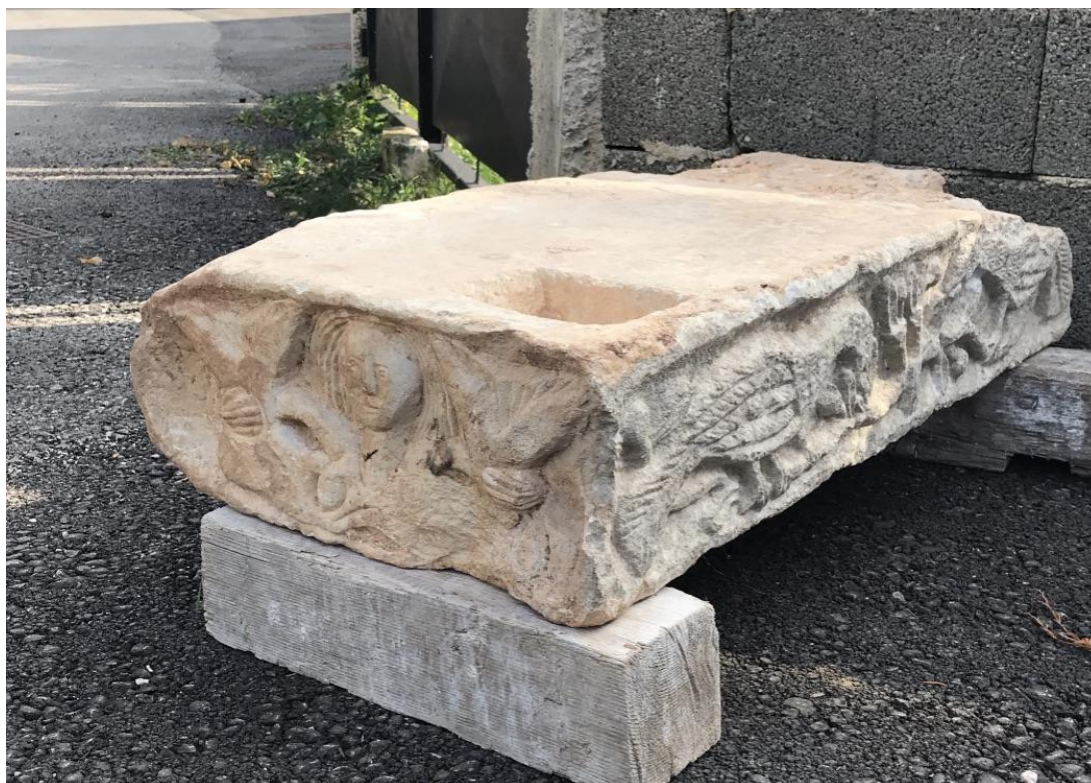
Slika 66. Impost s prikazom sirene, fotografija: Martin Zohil

Vizualnim pregledom na površini kamena uočena su onečišćenja uzrokovana biološkim naslagama lišaja i plijesni. Sami kamen i reljefi su u dobrom fizičkom stanju. Slika br. 65 i br. 67 prikazuju plohe imposta koje su izvorno sačinjavale dio pročelja same crkvice. Razliku od ploha imposta sa slika br. 65, br. 67 slike pod br. 66, br. 68 i br. 69 prikazuju plohe imposta koje su se nalazile unutar zida. Impost kao cjelina na desnom kutu sadrži nepravilno oštećenje kojem se ne zna uzrok. Oštećenje zahvaća površinu od 25x15 cm, 25cm odnosi se na plohu koja sadrži reljef dvaju paunova, te 15cm plohe reljefa sirene s dva repa od kojih je jedan oštećen. Kamen se na dodir ne mrvlji, a nisu uočeni lomovi. Stranica imposta koja se nalazila u sklopu južnog pročelja sadržavala je sloj vezivnog materijala (vapnena žbuka) ispod kojeg se nalazio sloj crvenog pigmenta željeznog oksida. Osim plohe s južnog pročelja, stranica koja je sačinjavala dio zapadnog pročelja i ploha unutar zida (koja pri nalasku imposta nije bila vidljiva) također su sadržavale sloj vezivnog materijala i pigmente željeznog oksida.

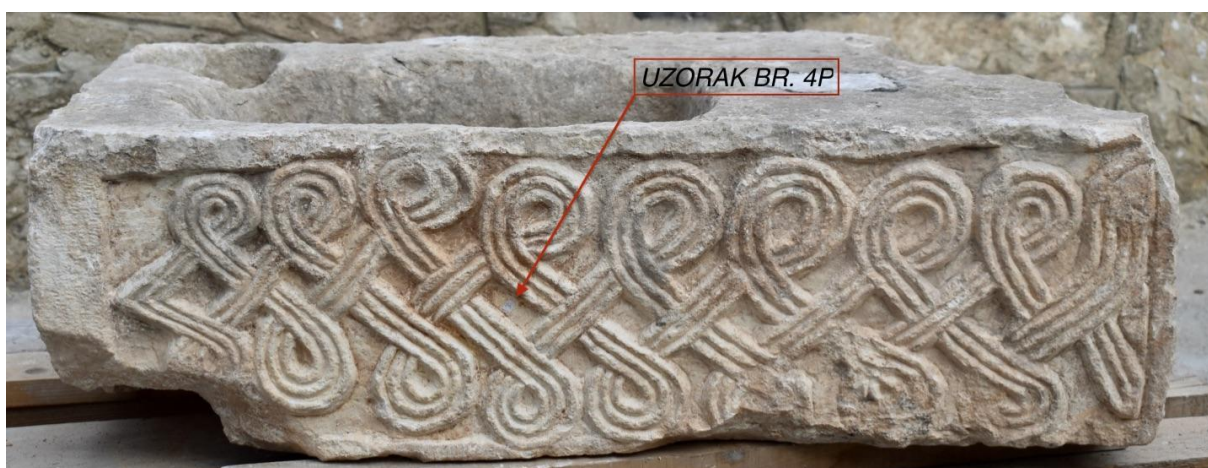
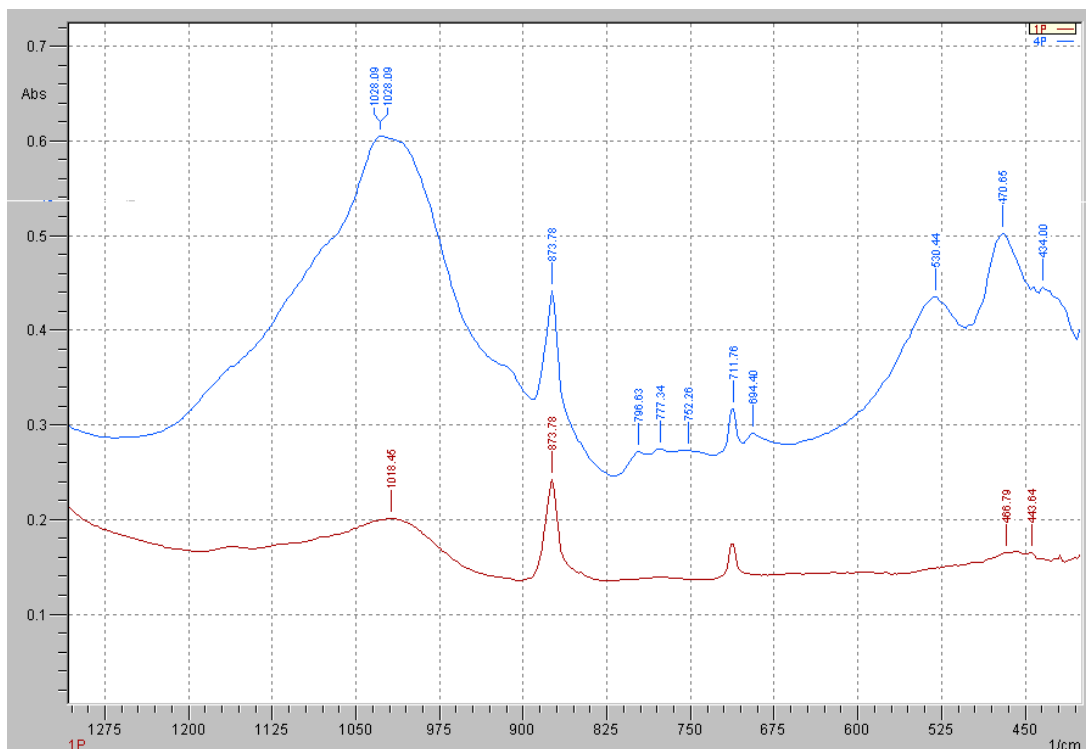
Slika 98. Mjesto uzorkovanja uzorka za ftir analizu, fotografija: Martin Zohil

Slika 99. Mikrostruktura uzorka, fotografija: Martin Zohil

Slika 100. Ftir analiza, fotografija: Martin Zohil

Na površini kamena nisu pronađeni ostaci boje.

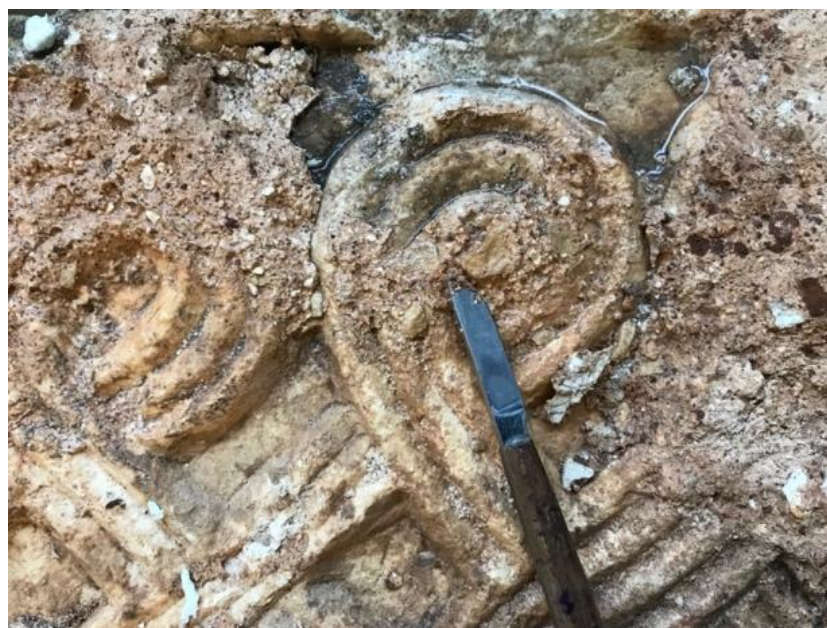
Stranice kamena koje su bile uzidane u zid prekrivene su vezivnim materijalom, žbukom. Na mjestima gdje je žbuka bila u vidu vapnenog mlijeka, uklanjalo se upotrebom čeličnih četki, dok su se debele i tvrde naslage uklanjale uporabom skalpela, četkama, dljetima manjih veličina.

Slika 104. Mehaničko čišćenje, fotografija: Martin Zohil

Slika 105. Mehaničko čišćenje, fotografija: Martin Zohil

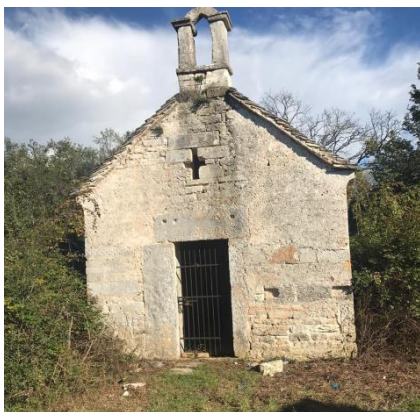
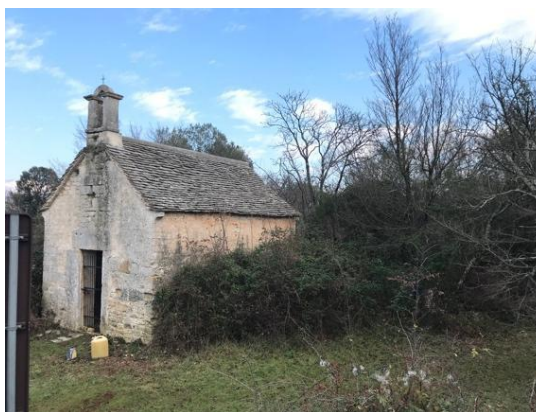
Slika 124, 106. Zatečeno stanje crkvice Sv. Mihovila, fotografija: Martin Zohil

Čišćenje raslinja na pozicijama ugradnje dviju replika

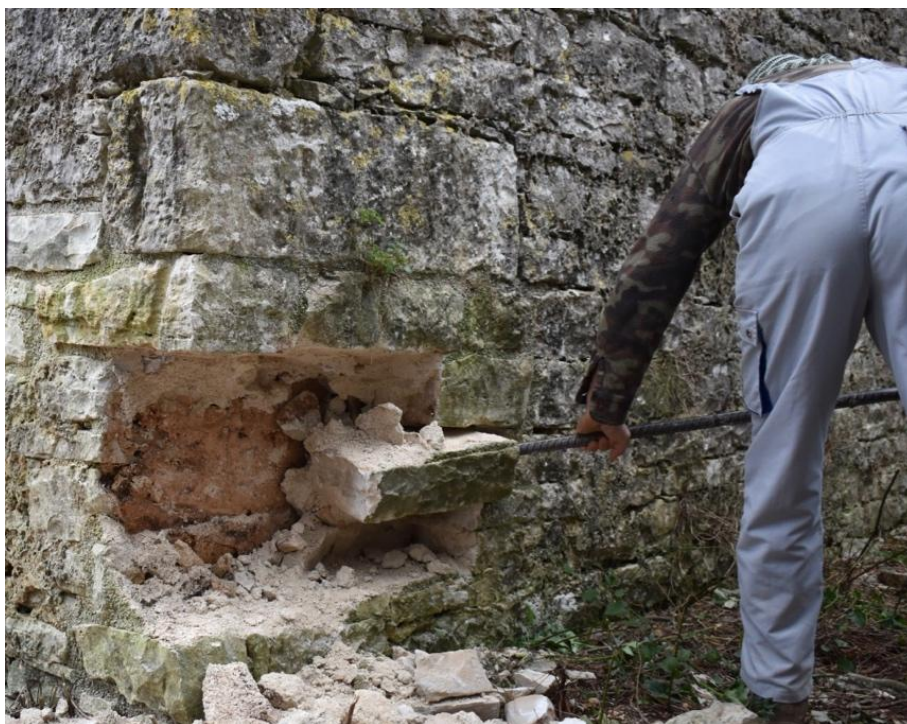
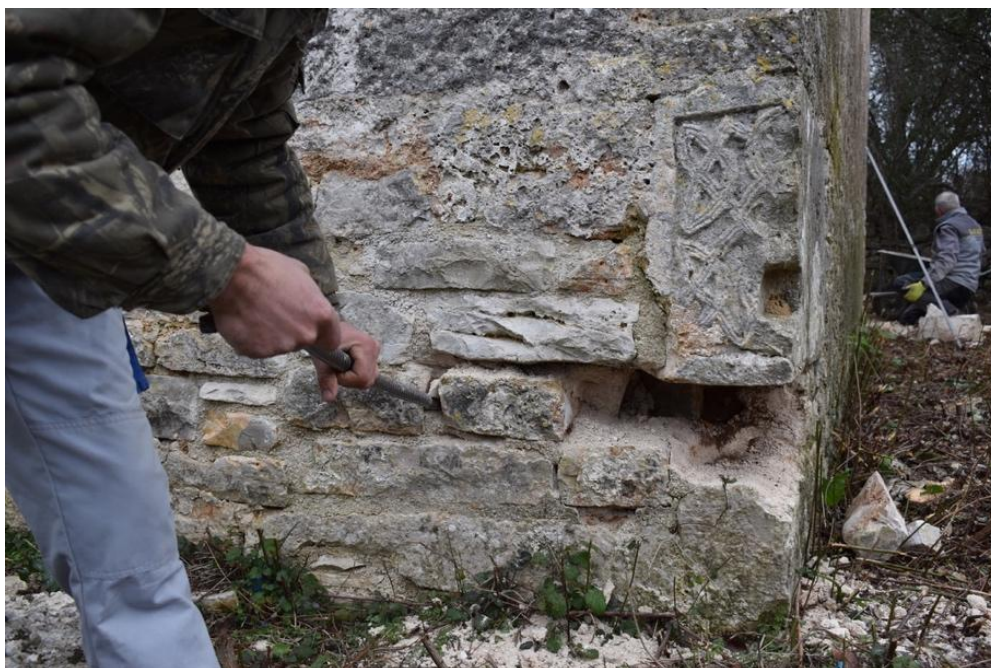
Obnovom crkve sv. Mihovila originalna kamena plastika premještena je i pohranjena u depo muzeja, a demontirani prostor na crkvisi popunjen je lokalnim kamenim klesancima. Prilikom demontaže naknadno ugrađenih kamenih klesanaca koristili su se pneumatski čekić, željezna poluga, te drugi klesarski alati kao što su špica, gradina i maca. Replika svojom dimenzijom zahtijevala je demontažu većeg broja kamenih klesanaca kako bi se između replike i postojećeg zida stvorilo dovoljno mjesta za vezivo.

Slika 128. Razgradnja zidane pozicije – za ugradnju replike ulomaka nepoznate namjene, fotografija: Martin Zohil

Slika 129. Razgradnja zidane pozicije – za ugradnju replike imposta s prikazom sirene, fotografija: Martin Zohil
