**KONZERVATORSKO-RESTAURATORSKI ZAHVAT NA PET  
SPOLIJA IZ CRKVICE SV. MIHOVILA U BANJOLAMA KRAJ  
PEROJA**

**TE IZRADA I UGRADNJA DVIJU REPLIKA IN SITU**

MAGISTARSKI STRUČNI RAD

Split, 2021.

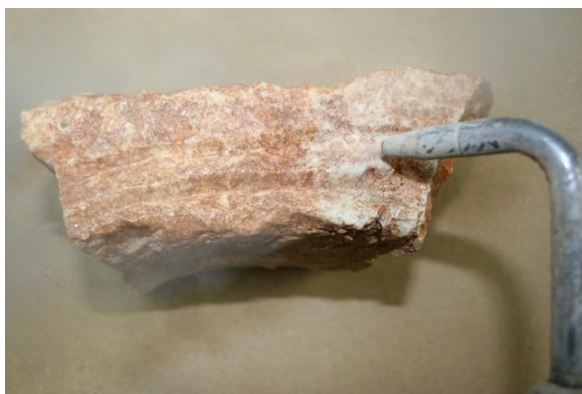
Slika 20. Proba čišćenja vodenom parom, fotografija: Martin Zohil

Već na prvi pogleda uočava se sloj zemljane naslage ( željezni oksid ( $\text{Fe}_2\text{O}_3$ )) koja je svojim svojstvima pigmentacije dospjela duboko u pore kamene tranzene. Zbog reakcije željeznog oksida na kamen korišten je *steamer* odnosno vodena para pod tlakom, kao jedan od metoda čišćenja. Čišćenje vodenom parom je nježan i ne destruktivan način za uklanjanje površinske nečistoće. Ovom tehnikom uspjelo se ukloniti mekše vapnene naslage te nečistoća iz dubljih mjesta na tranzeni, te površinski sloj crvenog pigmenta željeznog oksida, dok je duboko u porama kamena pigment ostao.

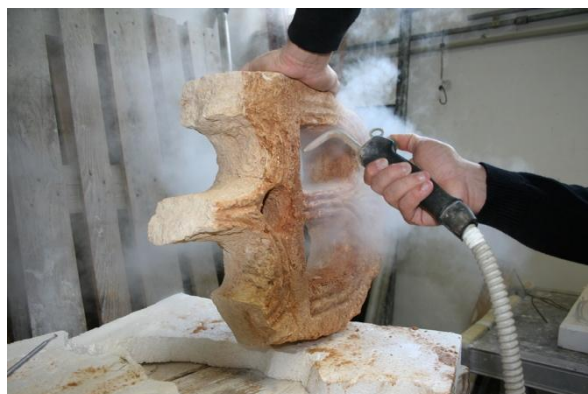
Slika 21. Čišćenje vodenom parom, fotografija: Martin Zohil

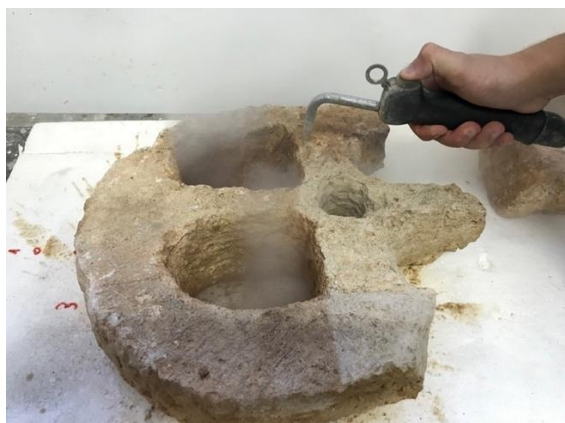
Slika 22. Čišćenje poledine vodenom parom, fotografija: Martin Zohil

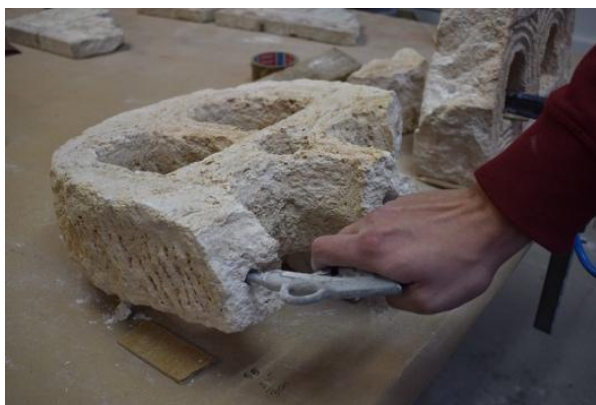
Slika 23. Ispuhivanje rupa, fotografija: Martin Zohil

Nakon što su fragmenti očišćeni, slijedilo je spajanje. Fragmenti su isprani vodom te su se čistili mesinganim četkama, a posebna pažnja posvetila se čišćenju površina koje će se spajati. Kroz dijelove fragmenta električnom bušilicom probušene su rupe (promjera 10 mm) za trnove. U rupe su umetnuti nehrđajući navojni čelični trnovi<sup>30</sup> promjera 8 mm. Prije lijepljenja bušotine su ispuhane od praha nastalog bušenjem. te izvršeno probno spajanje na suho kako bi se vidjelo naliježu li lomne plohe koje će se lijepiti dobro jedna na drugu. U bušotinu i trn nanešeno je ljepilo te sve postavljeno na poziciju spajanja. Fragmenti se spajaju, pazeći da se pri manipulaciji ne otkine neki komadić kamena sa lomne plohe. Po završetku namještanja fragmenti su polagano pritegnuti sa stegama tako da se istisne višak ljepila iz spojene plohe i da se ne pomaknu tijekom vezanja ljepila. Kao ljepilo korišteno dvokomponentno epoksidno ljepilo Megapoxy<sup>31</sup> (omjer miješanja A:B=1:1).

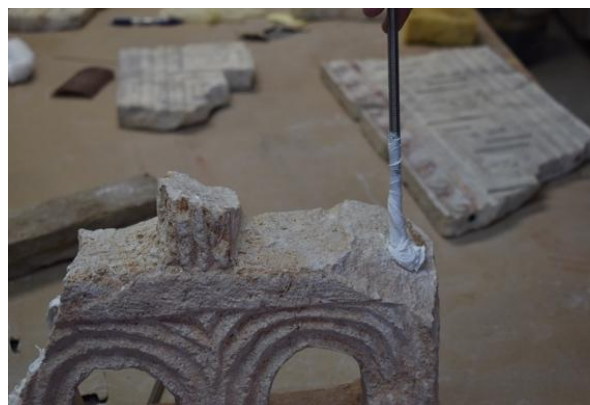
Slika 24. Punjenje rupa vezivom, fotografija: Martin Zohil

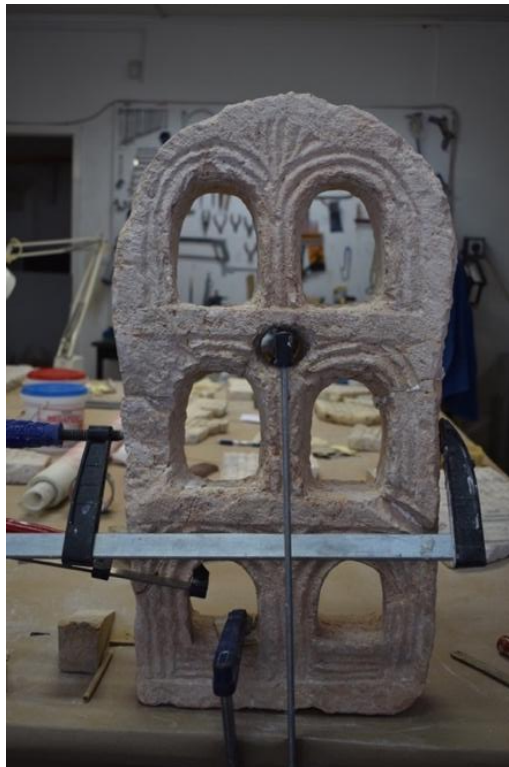
*Slika 25. Spojena tranzena, fotografija: Martin Zohil*

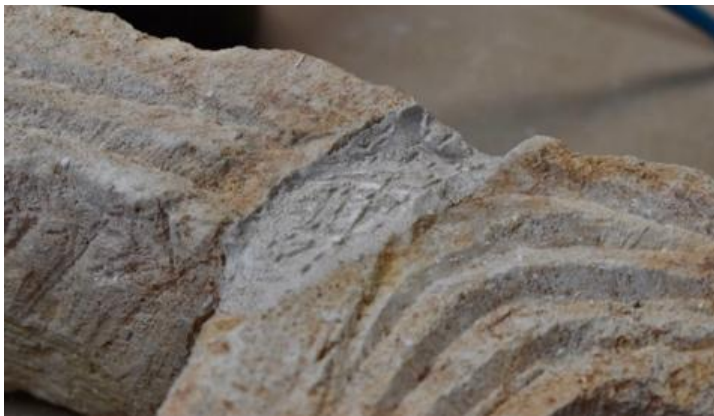
*Slika 26. Proces nanosa rekonstrukcije, fotografija: Martin Zohil*

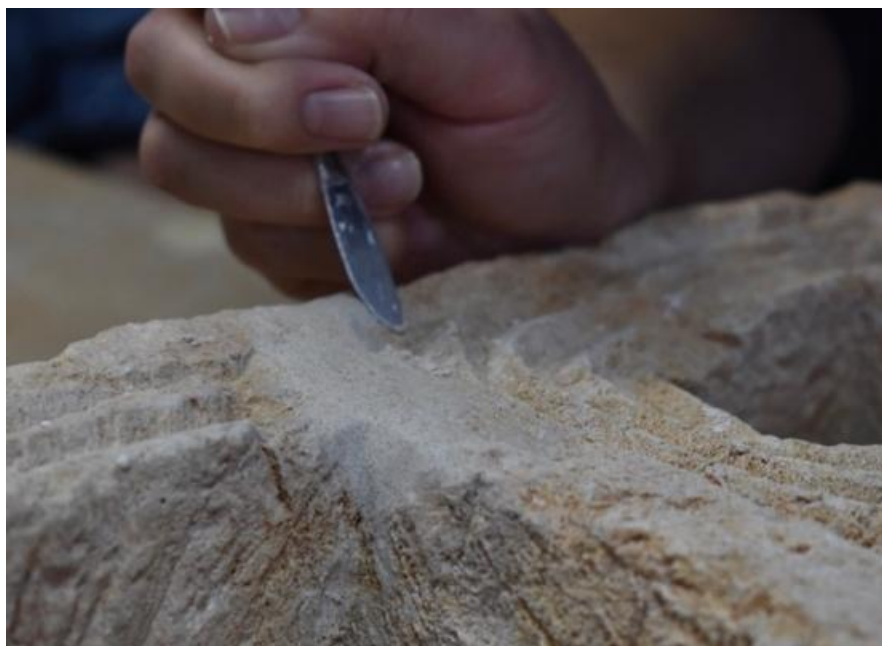
*Slika 28. Modeliranje rekonstrukcije, fotografija: Martin Zohil*

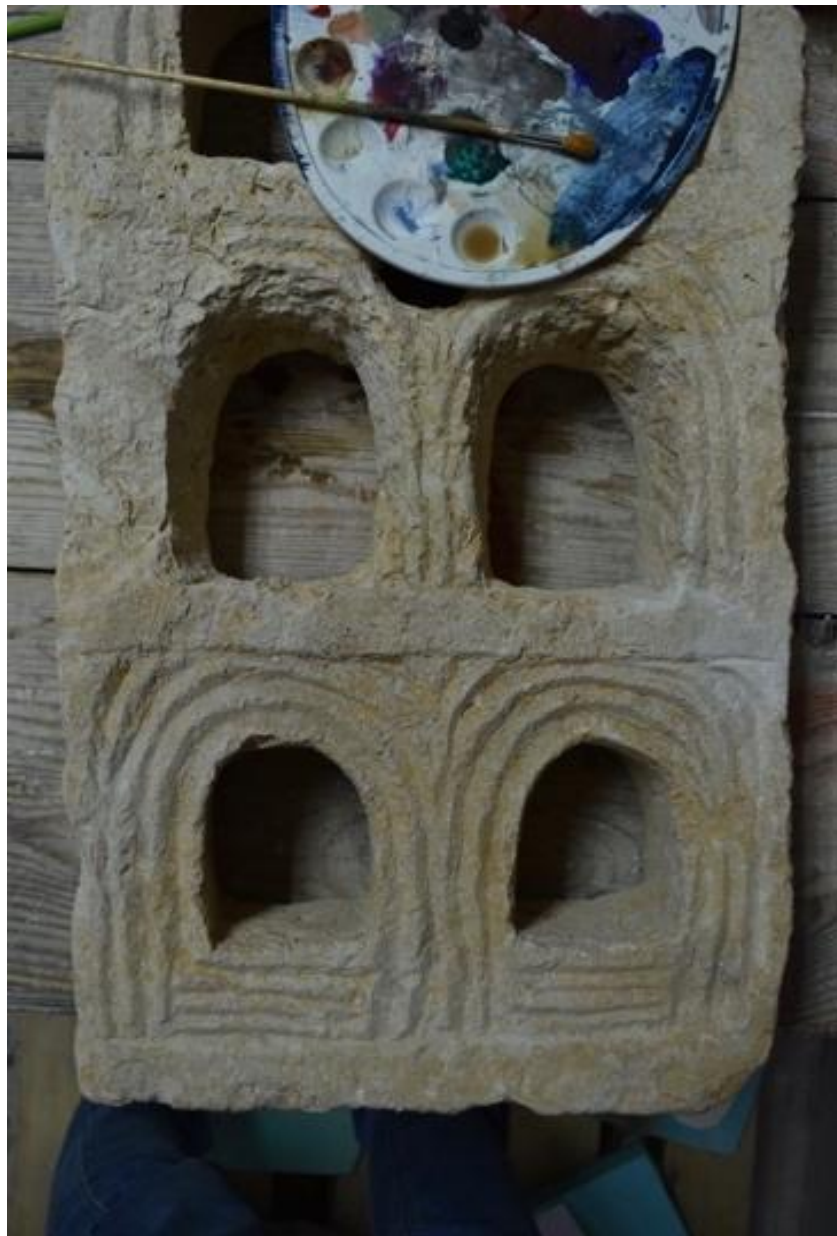
*Slika 29. Retuš, fotografija: Martin Zohil*

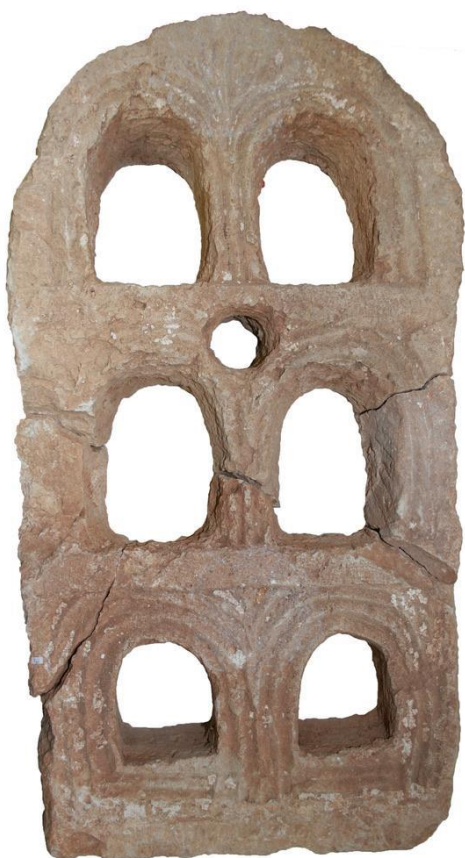
Sačuvano je šest svijetlih otvora koji završavaju polukružno. Raspoređena su po dva otvora unutar svaka tri reda. Sve otvore uokviruje plitko klesana trostruka traka. Između najvišeg i srednjeg otvora nalazi se kružni proboj s kojim je prekinuta trostruka traka i ritam gornjeg i donjeg stiliziranog lista<sup>26</sup>.

*Slika 31. Tranzena prije zahvata, fotografija: Martin Zohil*

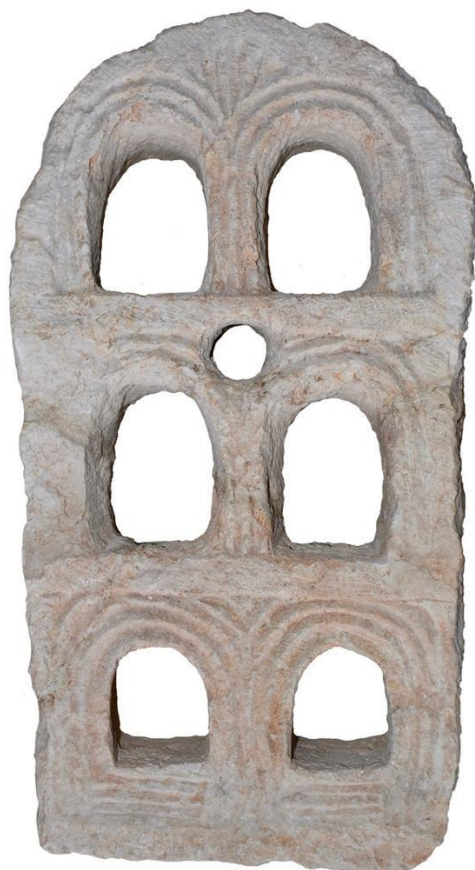
*Slika 32. Tranzena nakon zahvata, fotografija: Martin Zohil*

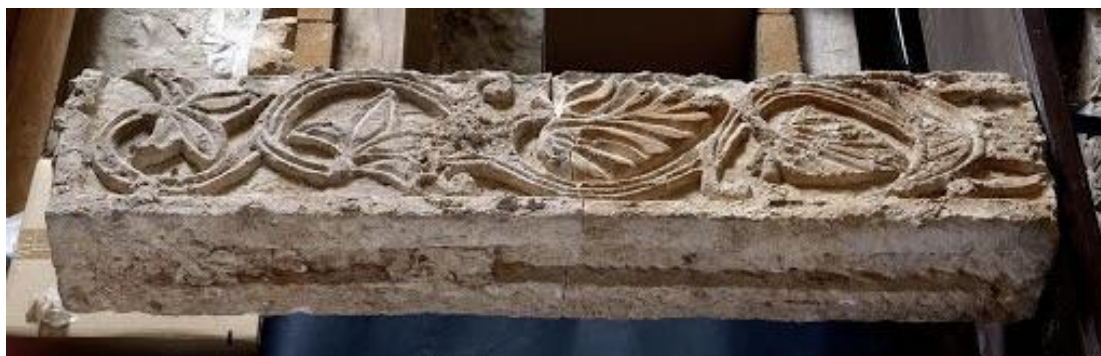
Slika 33. Pilastar, fotografija: preuzeta slika<sup>34</sup>, Ivo Punšić, 2012.

Vizualnim pregledom s prednje strane uočava se preko cijelog reljefa sloj vapnene žbuke, dok je sa stražnje sloj dosta tanji i tek na pojedinim mjestima. Prednja strana pilastra klesana je tradicionalnim klesarskim alatom ravnim dljetom. Bočne strane su obrađane špicom (rustikalna obrada površine). Poledina ili zadnja strana obrađena je kombinacijom tradicionalnih alata, poput ravnog dljeta, ravne gradine.

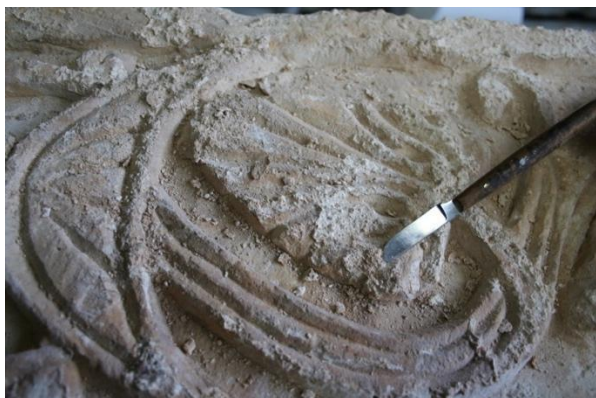
Slika 42. Čišćenje skalpelom fotografija: Martin Zohil

Kako je pilastar bio uzidan u zid kao spolij na površini se uočava vezivni materijal u vidu žbuke i cementa. Pomoću visokotlačne pumpe i vode pod tlakom uklonjene su sve mekše naslage nečistoća sa površine, kao zemlja, prašina te mekše kalcitne kore i tanji slojevi vezivnog materijala. Tvrđe i deblje kore uklanjalo se mehaničkim putem i to skalpelima, četkama, dlijetima manjih veličina (sl. 40 ), te pomoću ultrazvučne igle (sl. 41) <sup>38</sup>.

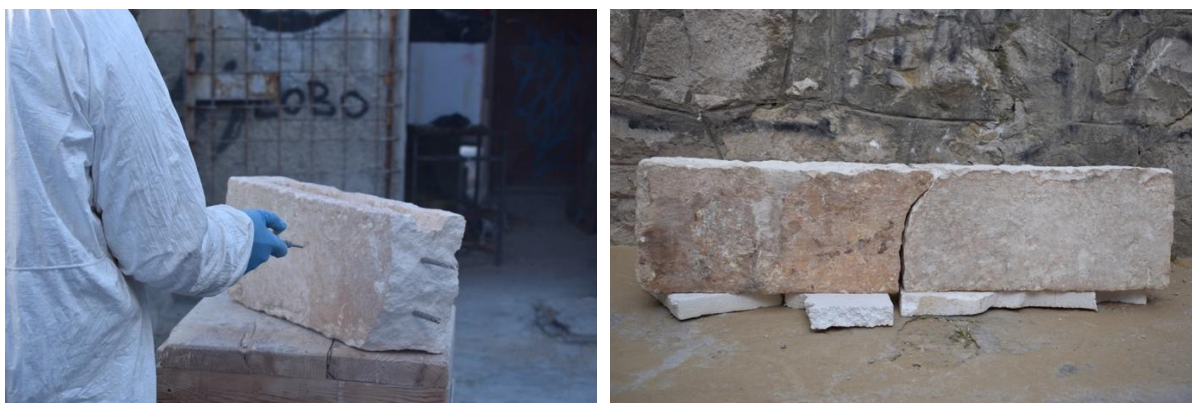
Slika 44 i 40. Mikropjeskarenje, fotografija: Martin Zohil

Unatoč mehaničkim uklanjanjima površinskih nečistoća skalpelima i dljetima, jedan tanji sloj vapnenog mlijeka se ipak zadržao na površini kamena na stražnjoj strani pilastra. Pomoću mikropjeskarnika <sup>39</sup> te kvarcnog pijeska kao agregata, koje se inače koristi za čišćenje složenije arhitektonske dekoracije i skulptura, odstranile su se sve tvrđe naslage nečistoća.

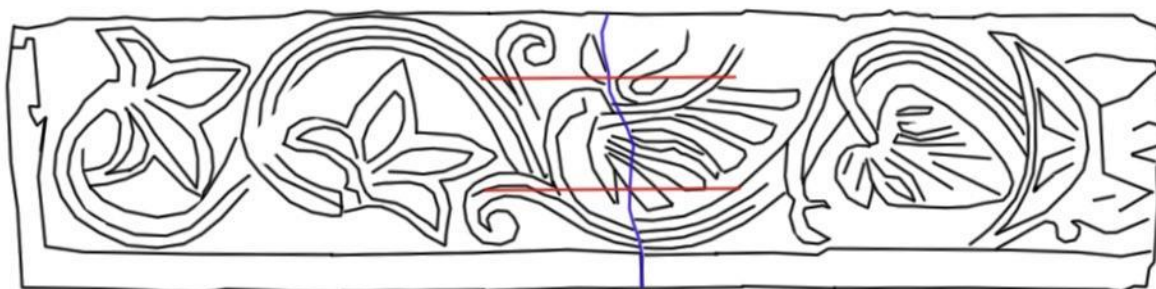
Slika 48. Grafički prikaz, fotografija: Matin Zohil

Plavom bojom označene su pukotine koja su tijekom konzervatorsko-restauratorskih radova retuširane .Crvenom bojom označene su duljine čeličnih trnova.

Duljina čeličnih trnova: 1 – 300mm

2 – 300mm

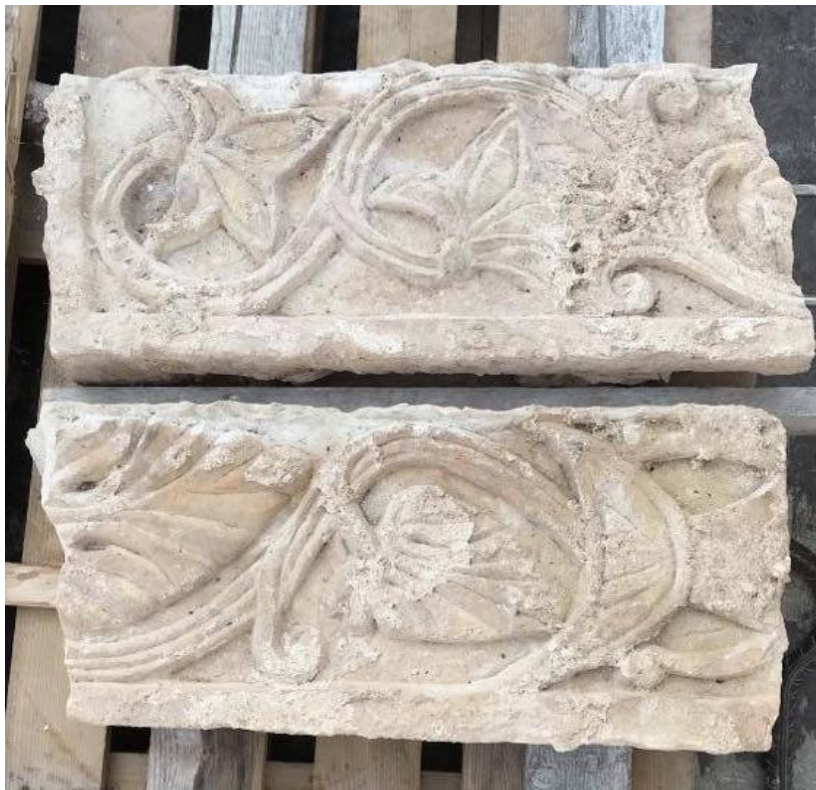
*Slika 49. Pilastar prije zahvata, fotografija: Martin Zohil*

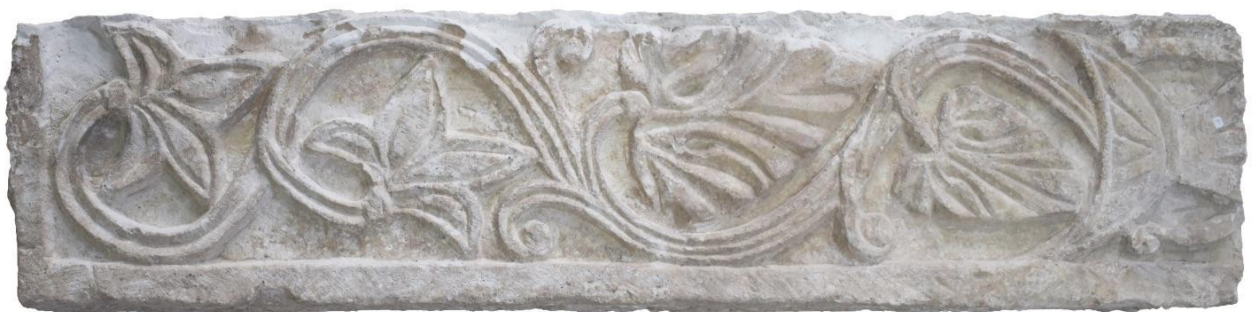
*Slika 50. Pilastar nakon zahvata, fotografija: Martin Zohil*

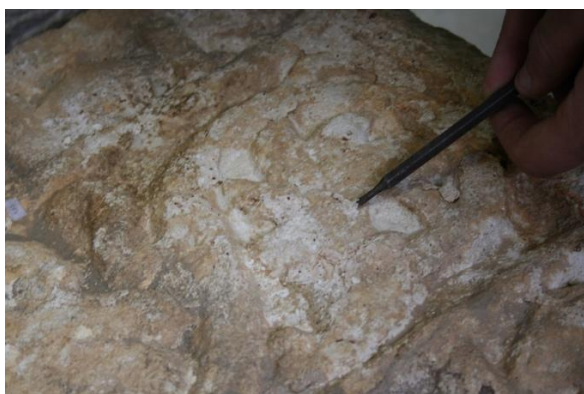
Pošto je pilastar bio ugrađen u zid crkvice kao spolij , tako na površini, pogotovo na bočnim i prednjoj stranici nailazimo na ostatke žbuke. Naslage su na nekim mjestima tanke dok su na nekim tvrde i debele. I ovaj komad kamena prošaran je crvenkastim tonom oksidne boje željeza, koji je duboko penetrirao u samu strukturu. Vezivni materijal se uklanjao mehaničkim putem i to skalpelima, četkama, dljetima manjih veličina (sl. 62 ). Tvrdokornije naslage uklonjene su pomoću ultrazvučne igle. Nakon čišćenja površina kamen je opran pomoću vode pod tlakom.

Slika 62. Čišćenje dljetom, fotografija: Martin Zohil

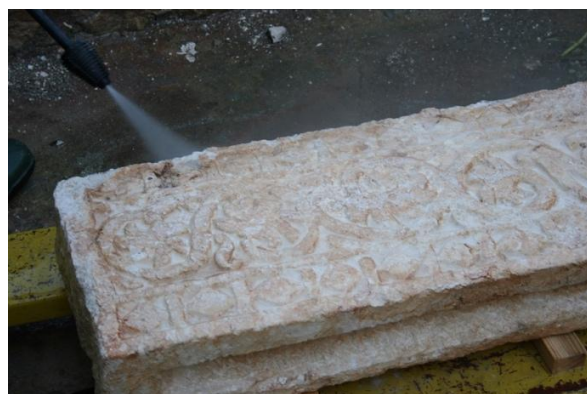
Slika 63. Čišćenje miniwashom, fotografija: Martin Zohil

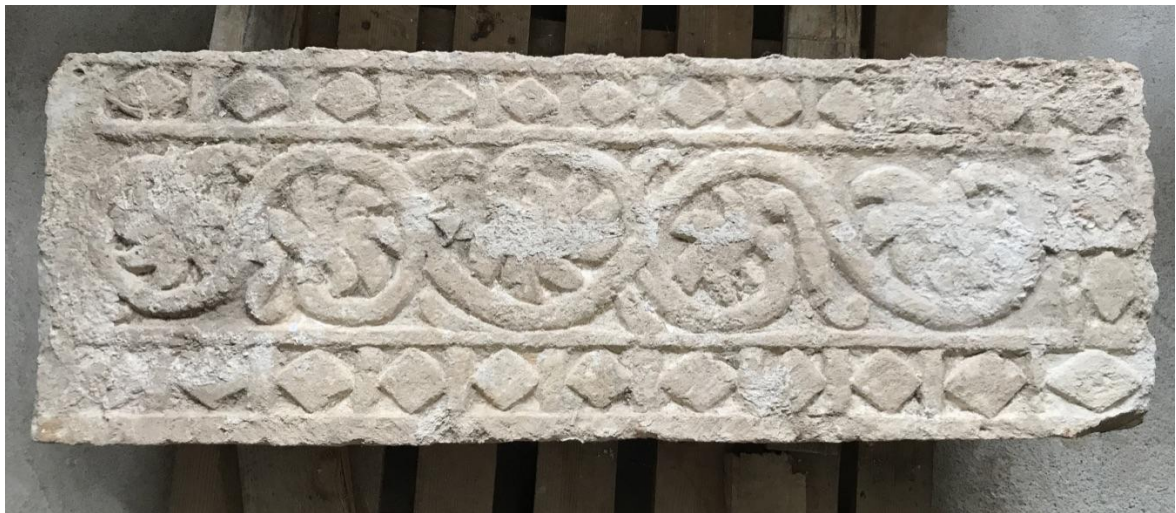
*Slika 64. Pilastar prije zahvata, fotografija: Martin Zohil*

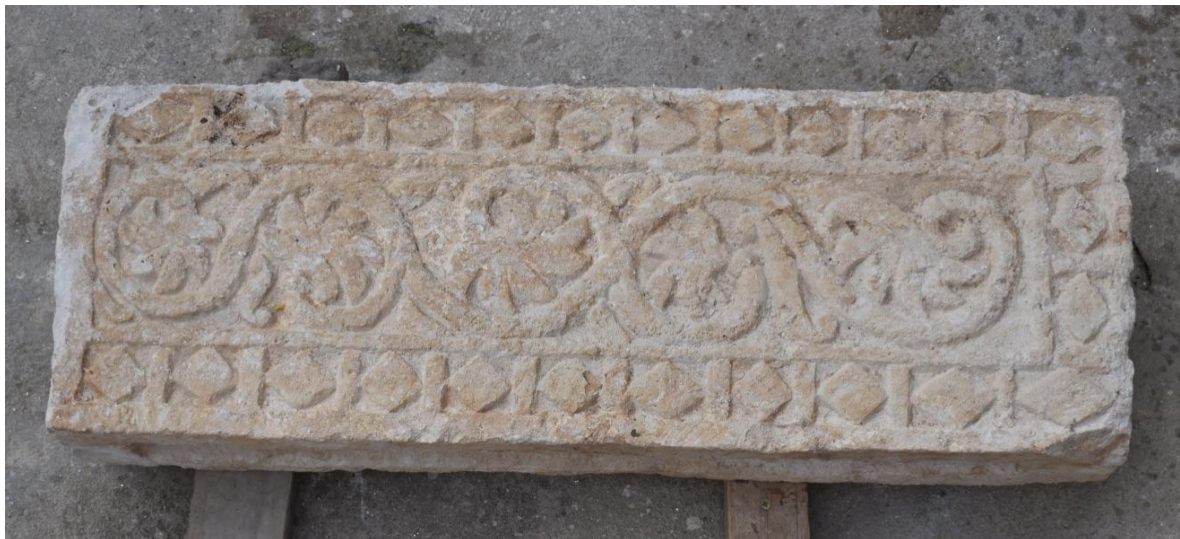
*Slika 65. Pilastar nakon zahvata, fotografija: Martin Zohil*

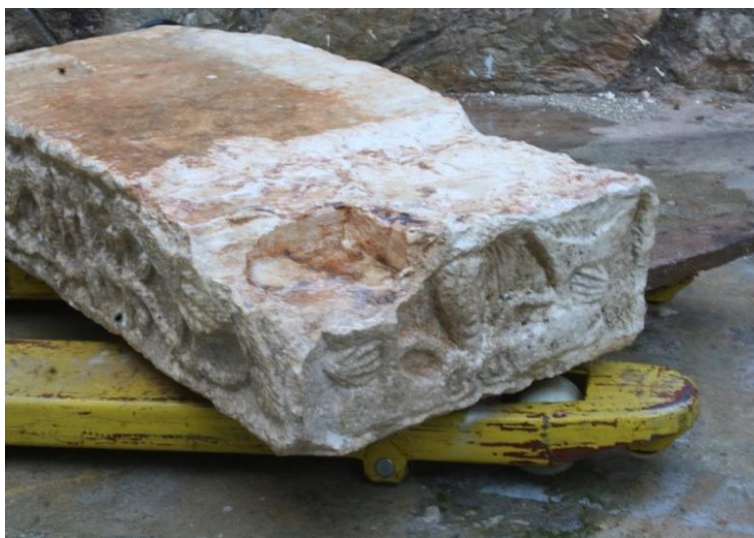
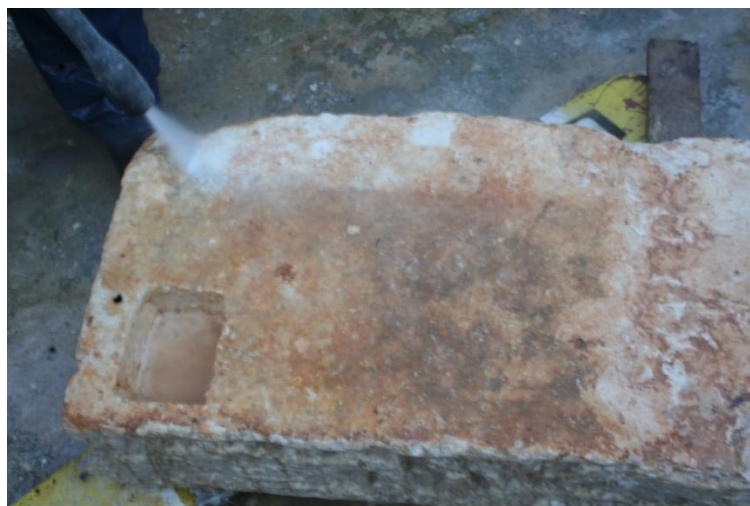
Postupak uklanjanja bioloških nakupina kao što su ovom slučaju gljivice i lišajevi prije upotrebe samog *steamera* bilo je potrebno površinu kamena tretirati biocidnom otopinom Asepsola eko, i vode u omjeru 1:10 . Reakcija na ovu otopinu vidljiva je po promjeni boje biološkog obraštaja. Proces čišćenja ponavljao se u više navrata, dok se nisu uklonili svi lišajevi i gljivice..

Slika 82. Čišćenje miniwashom, fotografija: Martin Zohil

Slika 83. Čišćenje miniwashom, fotografija: Martin Zohil

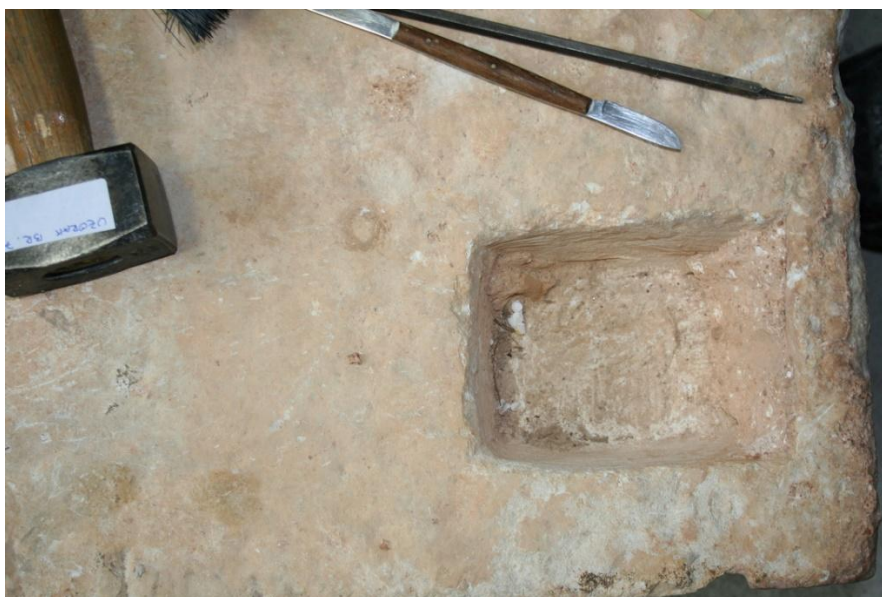
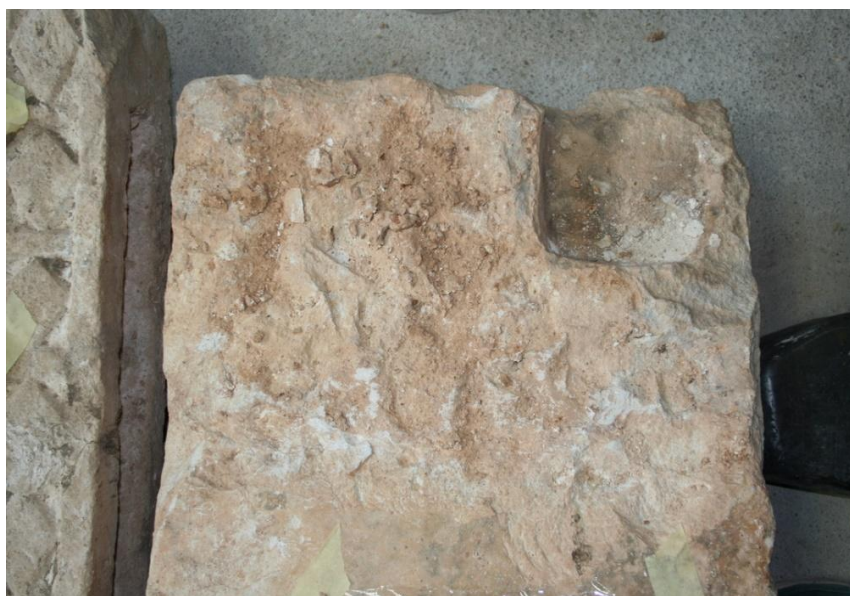
Impost se izvorno nalazio u sklopu istočnog pročelja zida kao spolij uz sami desni rub. Demontažom na površini kamena pronađen je vezivni materijal koji se uklonio mehaničkim putem, ručno pomoću skalpela, četki i dljetima manjih dimenzija. Nakraju kamen je pran u više navrata vodom pod tlakom, te se na taj način donekle uklonio i oksid željeznog pigmenta.

Slika 84. Mehaničko čišćenje, fotografija: Martin Zohil

Slika 85. Mehaničko čišćenje, fotografija: Martin Zohil

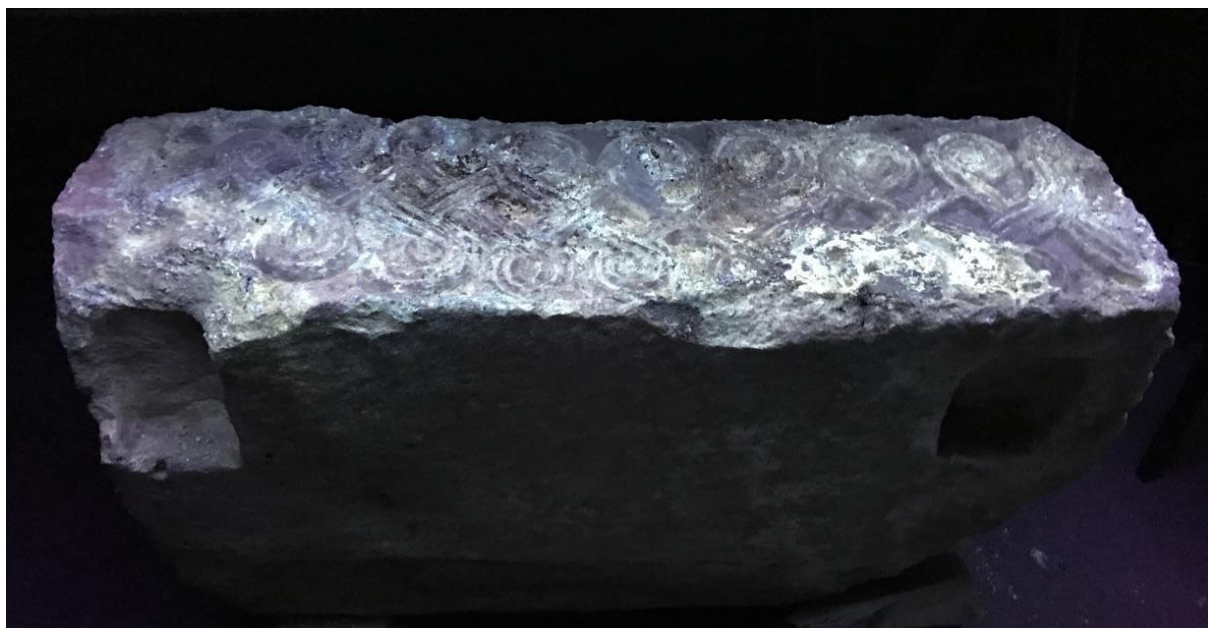
Slika 97. UV, fotografija: Martin Zohil

Pregledom UV svjetlom nismo uočili tragove boja na površini kamena.

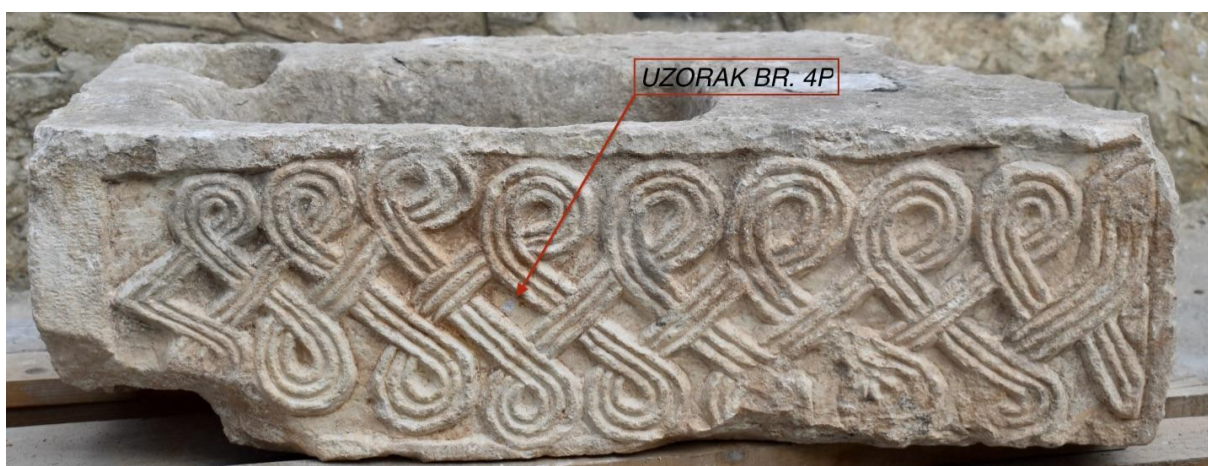
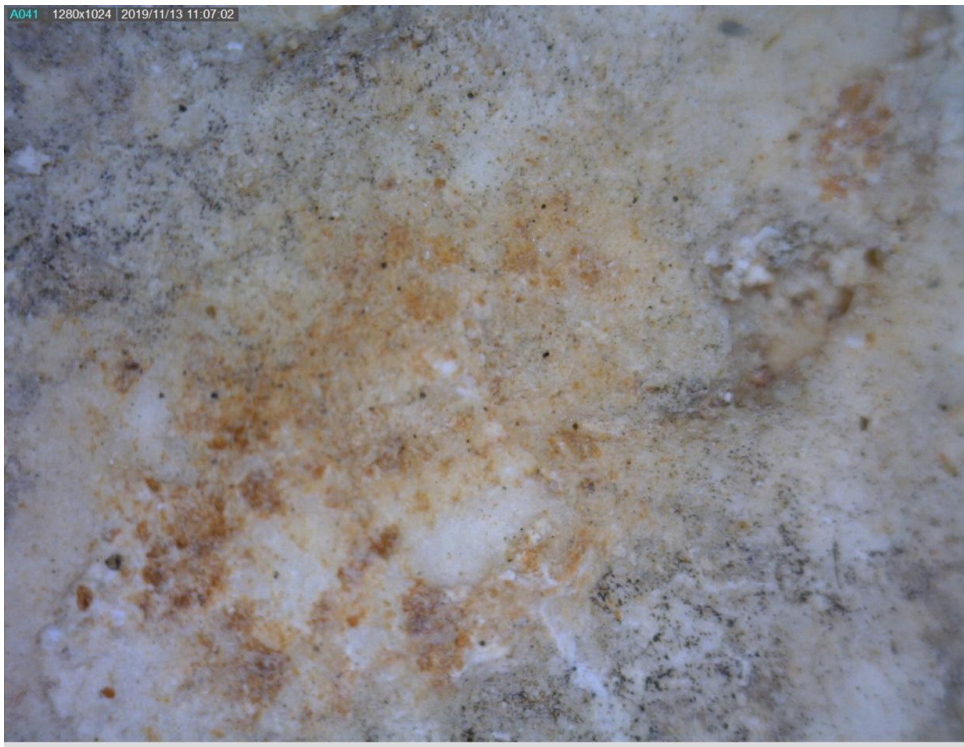
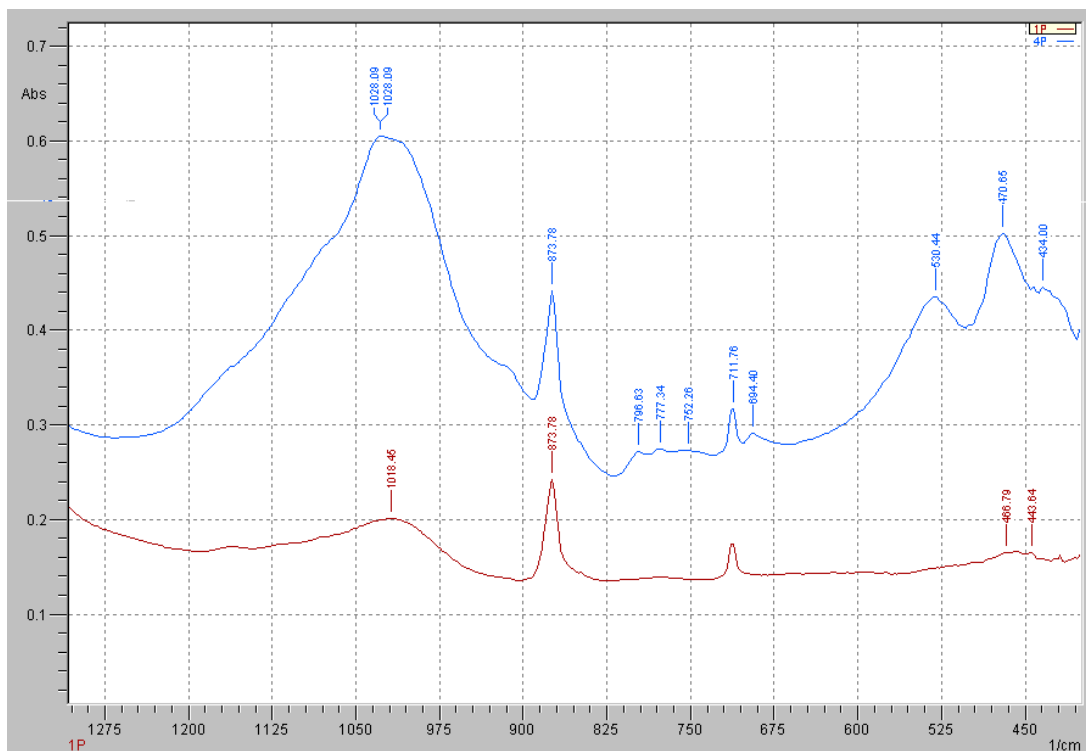
Slika 98. Mjesto uzorkovanja uzorka za ftir analizu, fotografija: Martin Zohil

Na površini kamena nisu pronađeni ostaci boje.

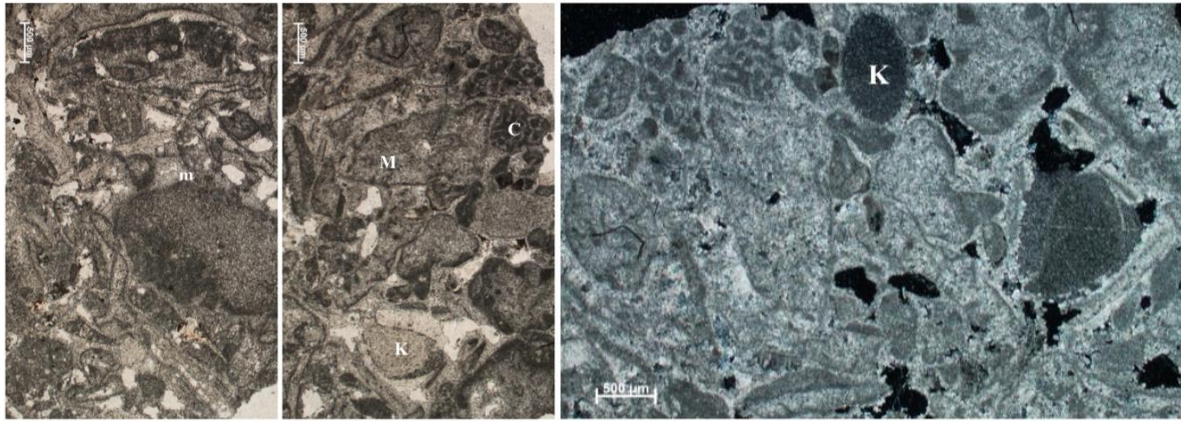
*Slika 102. Mikrofotografije, otkriva bioklastičan floutstone - radstone, krinoide pločice (K) i zrna koja su jako rekristalizirane, snimljeno bez i s uključenim analizatorom.*

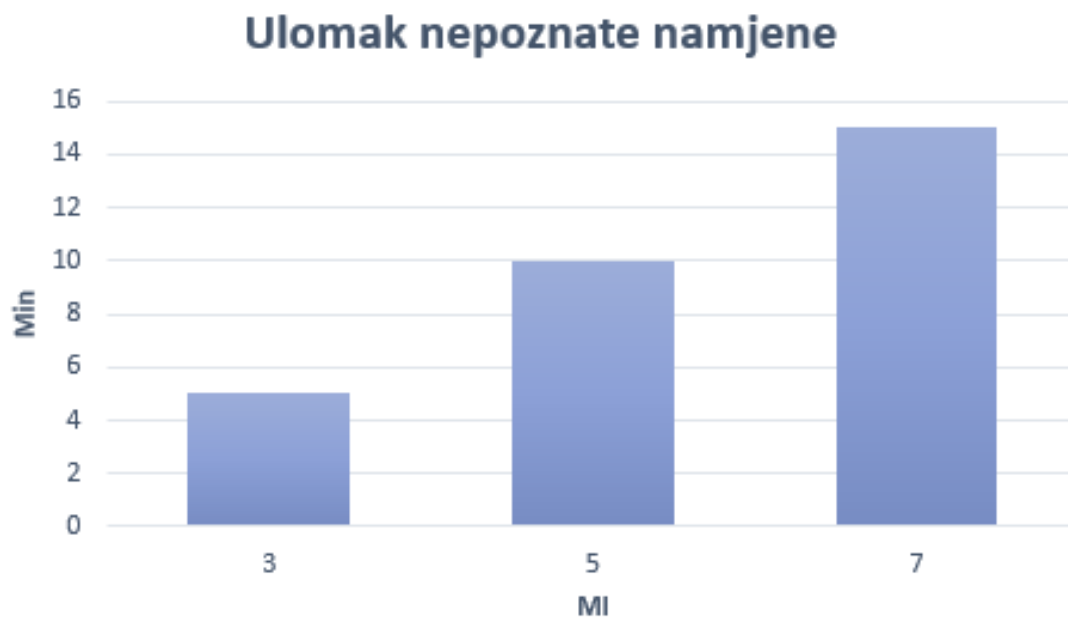
Graf 152. Ulomak nepoznate namjene

Ulomak kamena nepoznate namjene spada u srednje tipove kamena po gustoći i po vodoupojnosti.

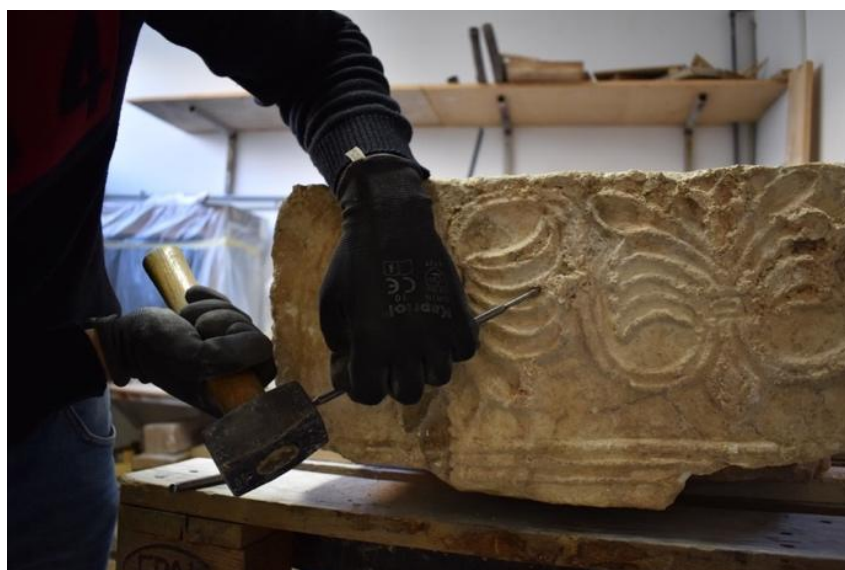
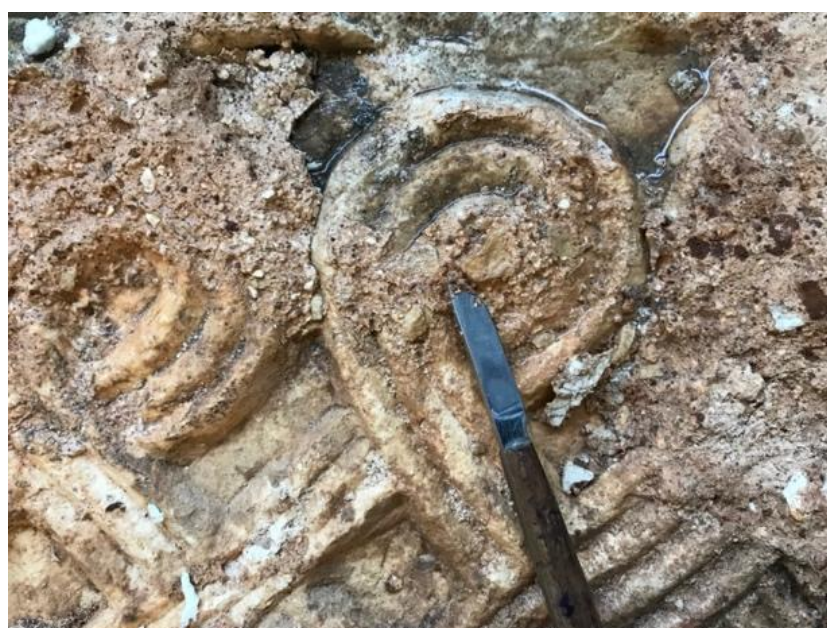
Slika 104. Mehaničko čišćenje, fotografija: Martin Zohil

Stranice kamena koje su bile uzidane u zid prekrivene su vezivnim materijalom, žbukom. Na mjestima gdje je žbuka bila u vidu vapnenog mlijeka, uklanjalo se upotrebom čeličnih četki, dok su se debele i tvrde naslage uklanjale uporabom skalpela, četkama, dljetima manjih veličina.

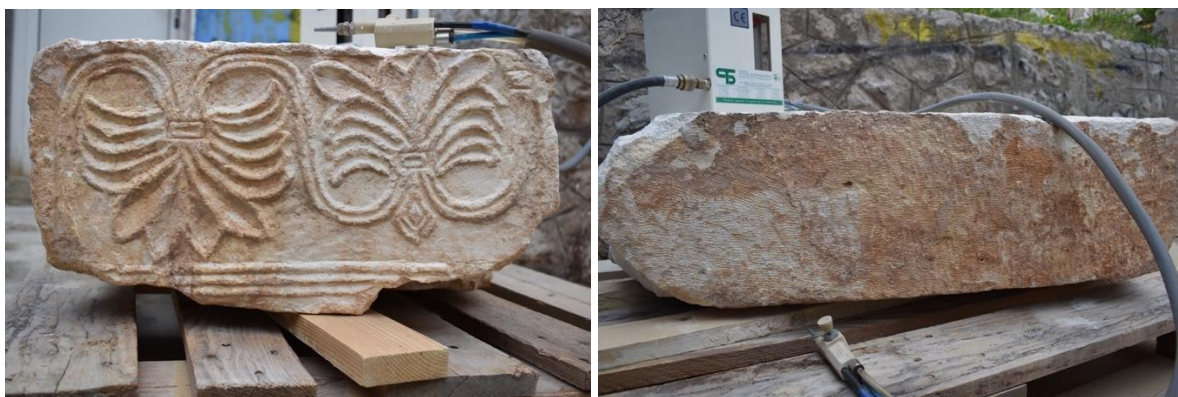
Slika 106, 100. Mikropjeskarenje, fotografija: Martin Zohil

Nakon mehaničkih uklanjanjima skalpelima i dlijetima površinskih nečistoća, zemljani sloj se zadržao na stranama ulomka. Za uklanjanje tih naslaga upotrijebio se mikro pjeskarnik, a abraziv je bio kvarcni pijesak. Na kraju fragment se oprao vodom pod tlakom kako bi se uklonila prašina i ostaci kvarcnog pijeska.

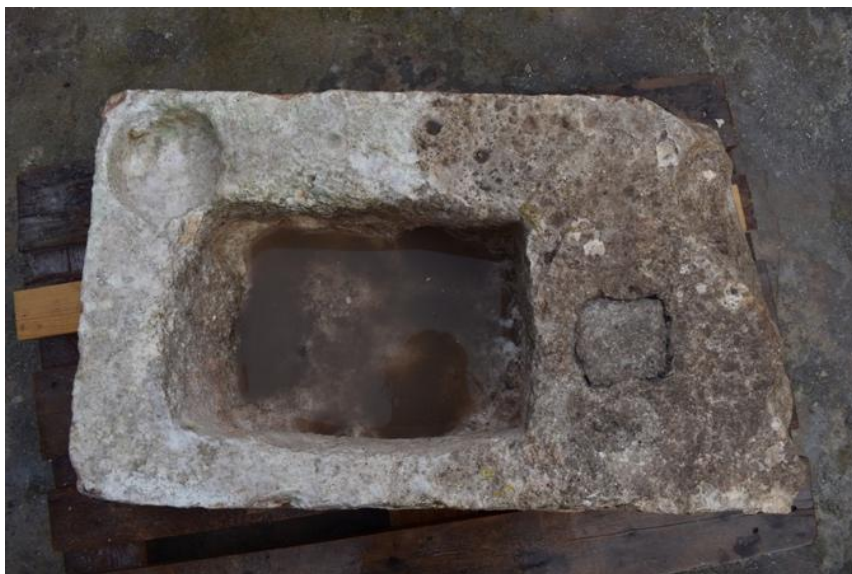
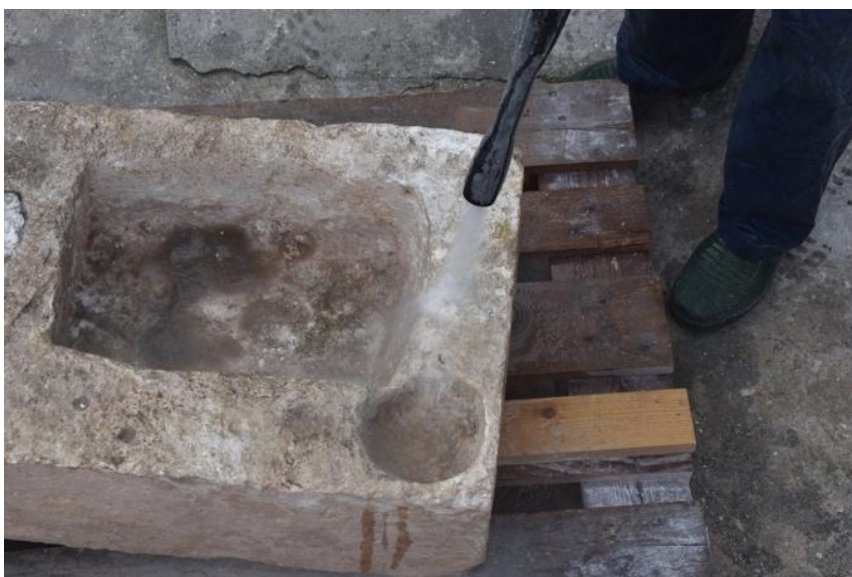
Slika 107, Čišćenje miniwashom, fotografija: Martin Zohil

Prije početka uklanjanja biološkog obraštaja, površinu kamena bilo je potrebno oprati s vodom po tlakom kako bi uklonile meke naslage prljavštine. Nakon toga kamen se tretirao s biocidnim sredstvom Asepsol eko razrijeđen s vodom u omjeru 1:10. Nakon nekog vremena površina kamena ponovo je prana vodom pod tlakom. Proces se ponavljao dok se nije uklonilo sav biološki obraštaj.

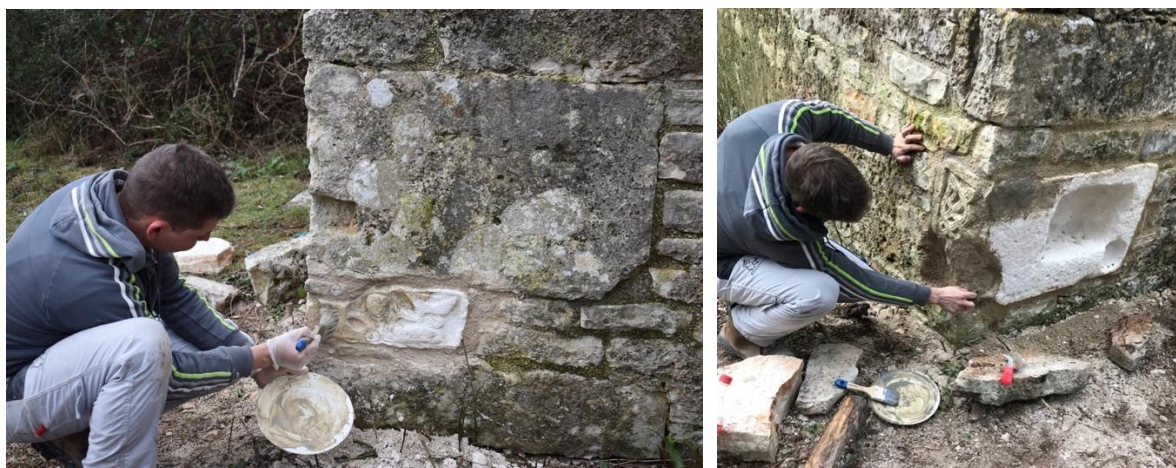
*Slika 131, 116. Patiniranje replika, fotografija: Martin Zohil*

Tako bijele replike trebalo je patinirati kako bi se ujednačile s patinom okolnog kamenog zida. Za patiniranje korišteni su prirodni zemljani pigmenti pomiješani s vodom. Na odljev se nanosilo kistom te spužvicom brisalo da se istaknu motivi odnosno reljef na površini odljeva.
