**KONZERVACIJA – RESTAURACIJA  
PILASTRA OLTARNE OGRADE CRKVE  
SV. MARIJE U KOLJANIMA**

Magistarski stručni rad

Odsjek: Odsjek za konzervaciju – restauraciju

Specijalističko usmjerenje: Konzervacija – restauracija kamena

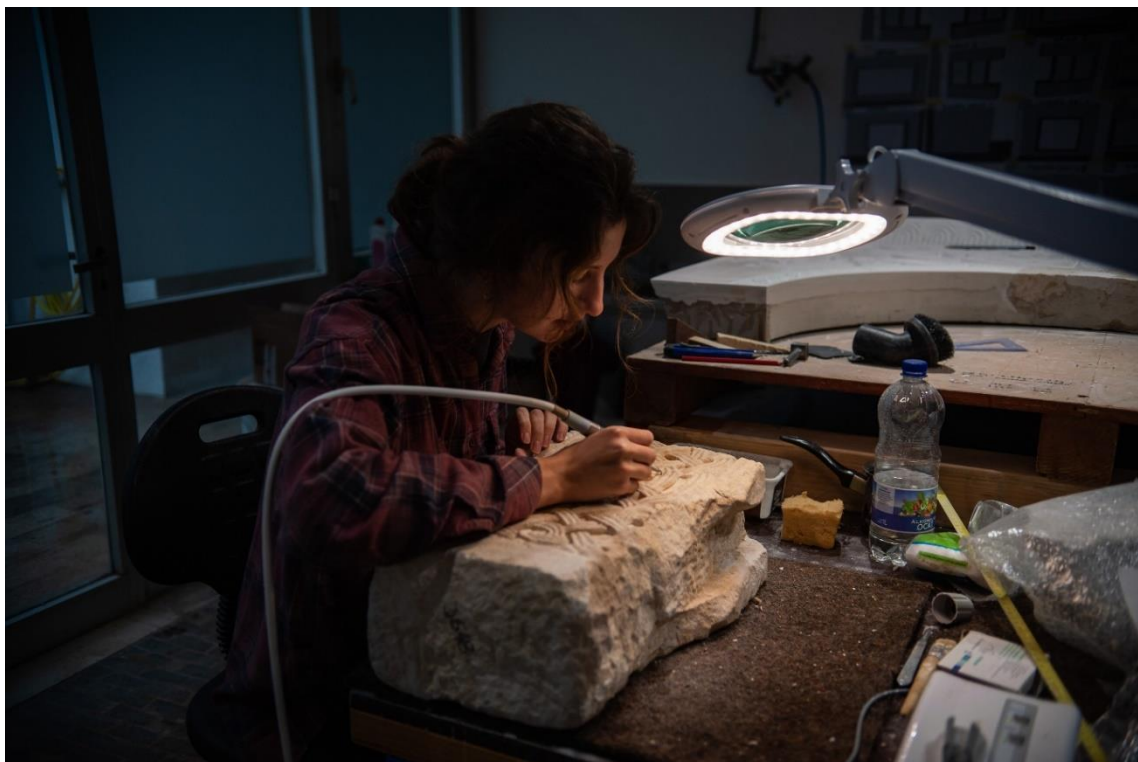
Slika 13 Čišćenje ulomka s ultrazvučnom iglom (autor: Mladen Matijaca)

Na donjem ulomku pilastra ultrazvučnom iglom *mectron micropiezo*<sup>30</sup> talijanskog proizvođača uklonjeni su ostatci žbuke te željezni oksidi koji su korodirali na površini kamena kao i ostale manje nečistoće (slika 13.). Ostatci žbuke prisutni su još od montiranja ulomka u prag vrata kasnosrednjovjekovne crkve. Kako kamen u svom sastavu sadrži i čestice željeza utjecaj atmosferilija dovodi do njihovog oksidiranja što rezultira crvenkastom bojom kao što je slučaj s ovim ulomkom. Napravljena je proba na ulomku od 5 x 5 cm (slika 14.), nakon što se pokazala kao djelotvorna metoda očišćen je cijeli ulomak što prikazuju fotografije prije i poslije čišćenja (slike 17., 18., 19., 20., 21., 22., 23., 24., 25., 26., 27., 28.)

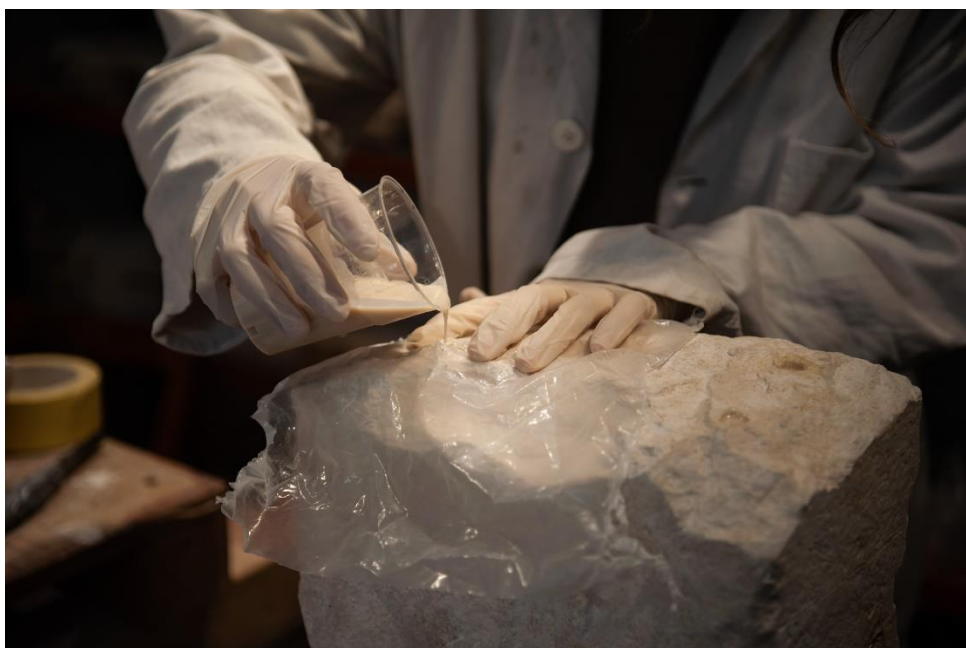
Slika 34 Popunjavanje prijašnjih rupa (autor: Mladen Matijaca)

Epoksidna smola se sastoji od dvije komponente, smole te katalizatora. Omjer smole i učvršćivača jest 100 : 28. Za popunjavanje šupljina koristili smo 50 grama smole proizvođača *Remmers* komercijalnog naziva *IR Epoxy 100* i 14 grama katalizatora na što smo dodali 120 grama kamenog brašna. Koristili smo kameno brašno marke *White Rock Carb* granulacije 100 PA.

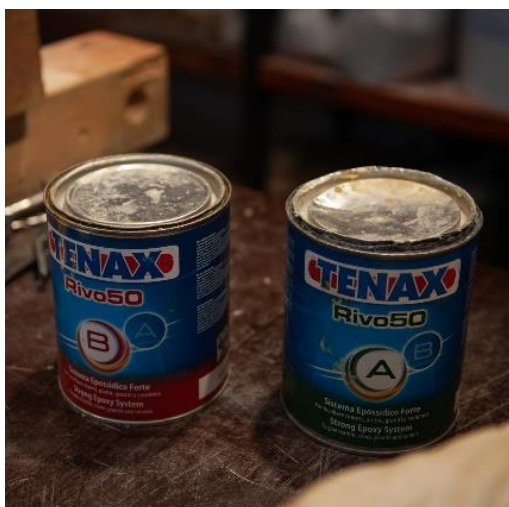
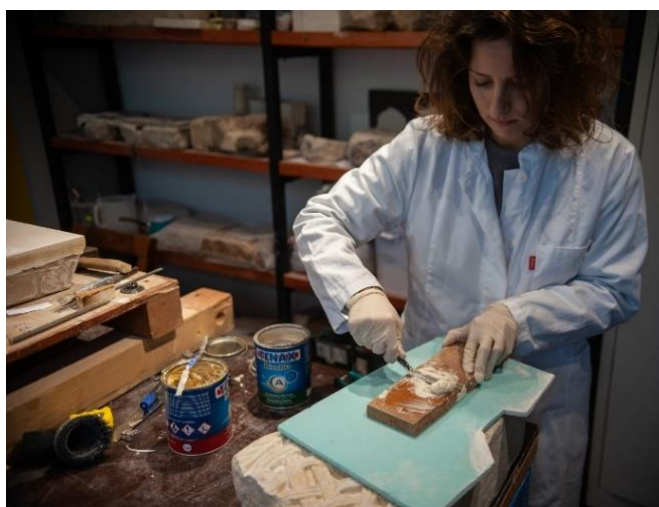
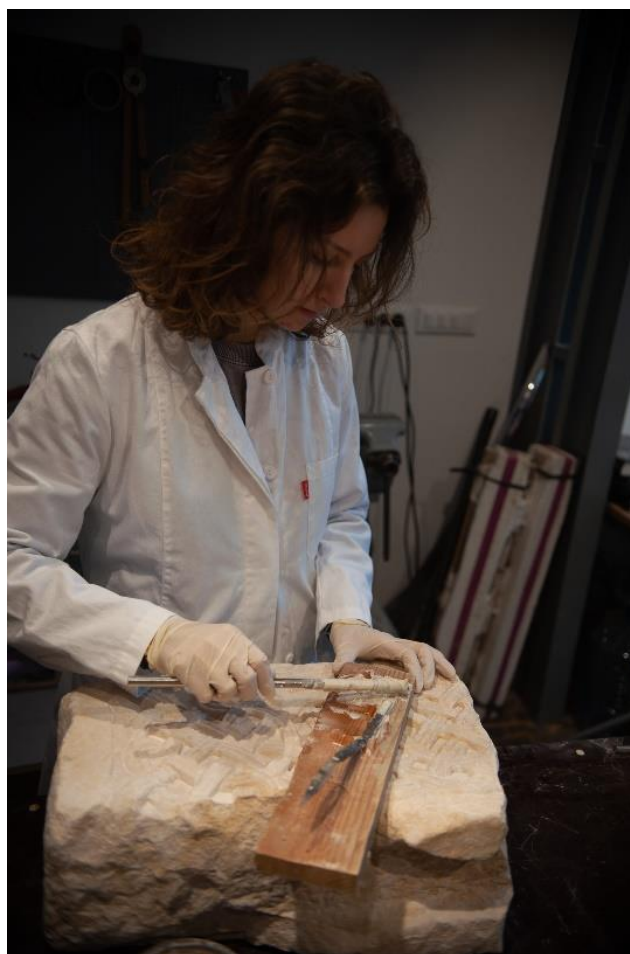
*Slika 40 Epoksidno dvokomponentno ljepilo  
(autor: Rina Dubravec)*

*Slika 41 Miješanje komponenata ljepila  
(autor: Mladen Matijaca)*

*Slika 42 Oblaganje prokromske šipke u ljepilo (autor: Mladen Matijaca)*

Ulomci su isprobani na suho kako bi sa sigurnošću dokazali da se rupe za spajanje poklapaju. Spajanje ulomka s cementnom jezgrom koristili smo epoksidno dvokomponentno ljepilo marke *Tenax* za kamen koje smo nanosili na prokromske trnove prije umetanja u izbušene rupe (slike 40, 41, 42.). Nakon umetanja trnova ljepilo smo točkasto nanijeli i na površine ulomka i cementne konstrukcije te ih spojili. Ljepilo daje dodatnu čvrstoću i povezanost na čitavoj konstrukciji.

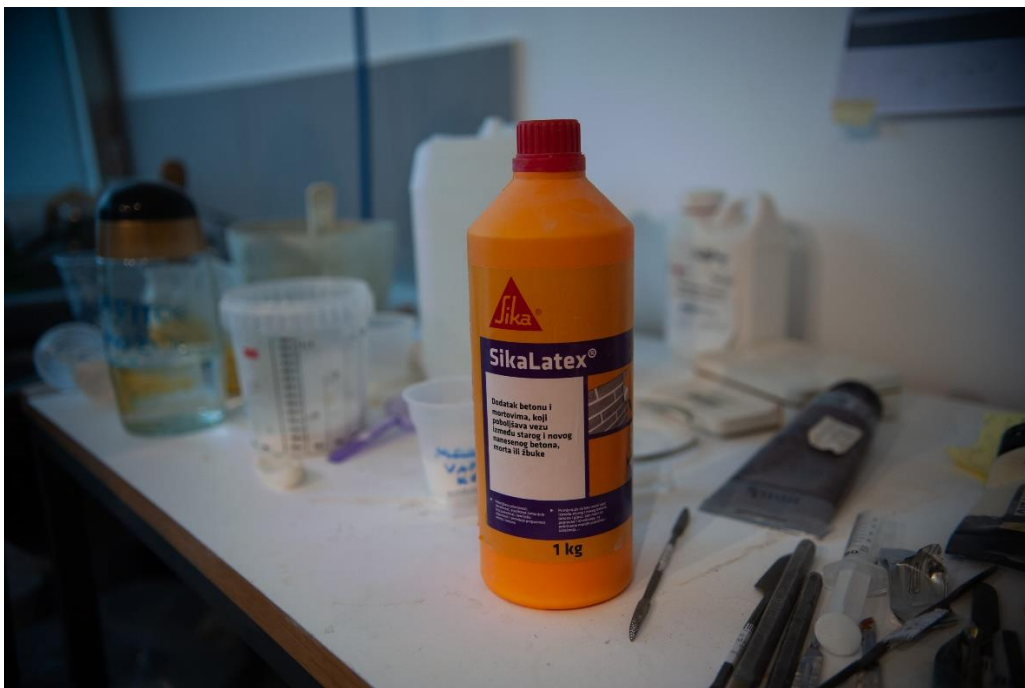
*Slika 45 Sika Latex (autor: Rina Dubravec)*

Prije lijevanja novog materijala na cementnu rekonstrukciju potrebno je površinu očistiti od prašine te je impregnirati. U ovom slučaju odlučili smo se za *Sika Latex* (slika 45.). *Sika Latex* je sredstvo koje poboljšava prijanjanje novog materijala za stari. Miješa se s vodom u omjeru 1 : 5.

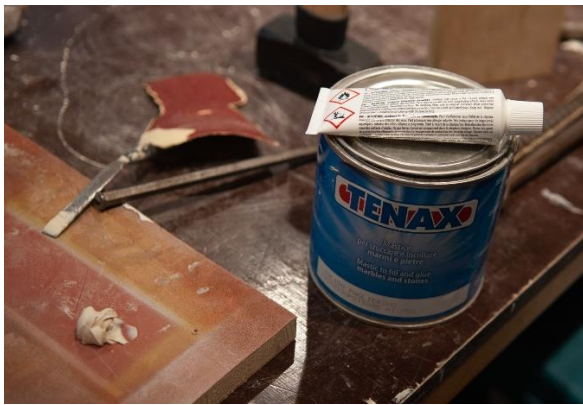
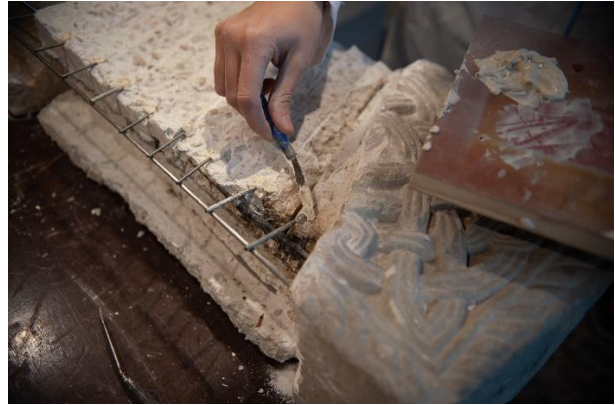
*Slika 49 i Slika 50 Poliestersko lijepilo (autor: Rina Dubravec)*

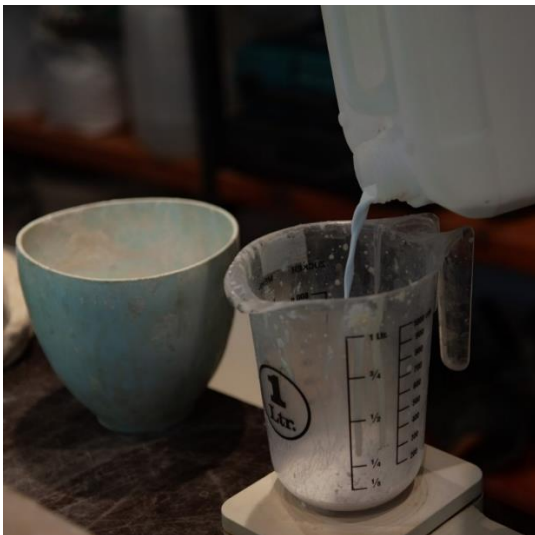
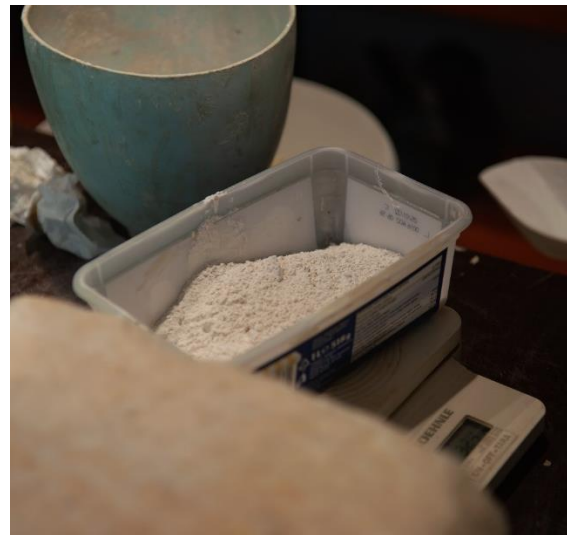
*Slika 54 i Slika 55 Acrystalna tekućina Prima i Acrystalni prah Basic (autor: Rina Dubravec)*

*Acrystal Basic* smo pomiješali s kamenim agregatom kamenoloma *Siverić* koji mu daje teksturu sličniju vapnencu. *Acrystalnu* tekućinu *Primu* pomiješali smo s *Acrystalnim* prahom *Basic* u omjeru 1 : 3 tj. 150 g : 600 g zajedno s 200 g agregata (slike 53. i 54.). Zatim smo u fiksirani kalup odlili smjesu. I tako ponovili na svakoj plohi nakon što se prijašnja osušila (slike 56., 57., 58., 59., 60., 61., 62., 63.).

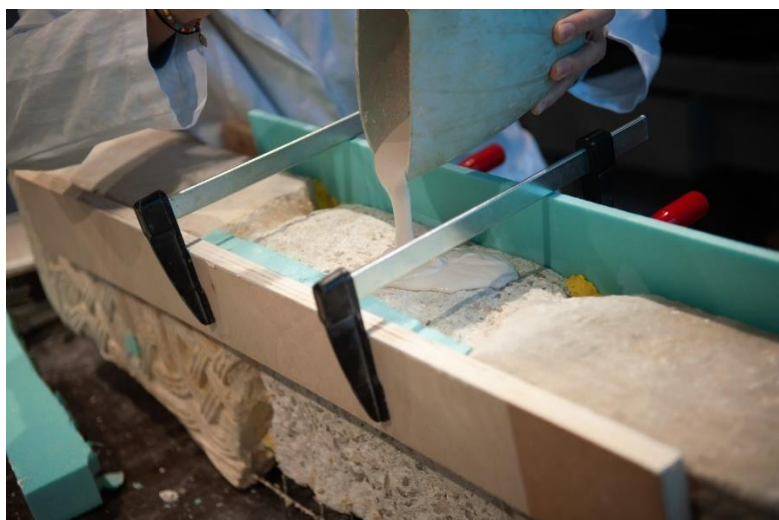
*Slika 59 Lijevanje Acrystone smjese na vanjskoj bočnoj strani pilastra (autor: Rina Dubravec)*

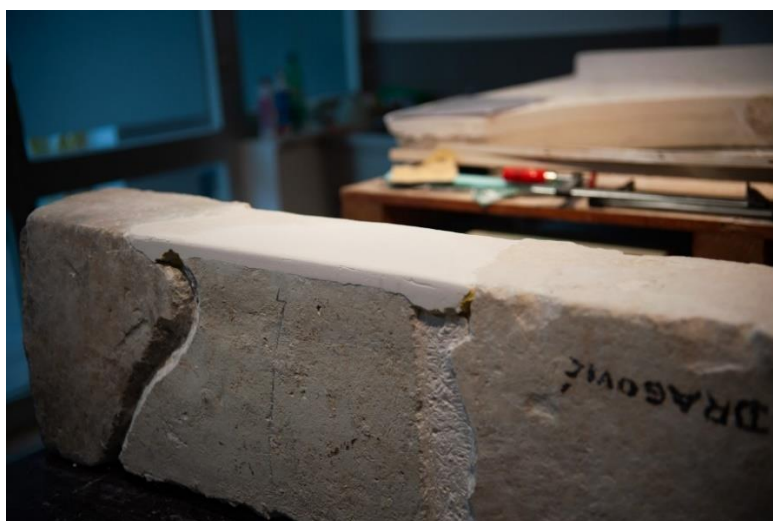
*Slika 60 Osušena Acrystone smjesa na vanjskoj bočnoj strani pilastra (autor: Rina Dubravec)*

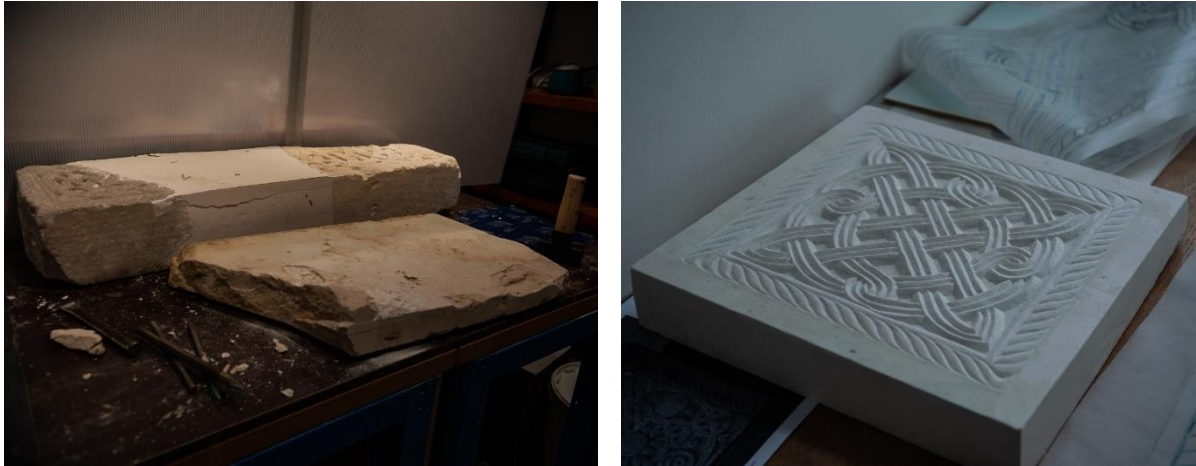
*Slika 64 i Slika 65 Klesanje ornamenta na kamenoj ploči (autor: Rina Dubravec)*

Prije klesanja na pilastru smo isti ornament isklesali na kamenoj ploči koju smo prethodno poravnali klesarskim alatima (slike 64. i 65.).

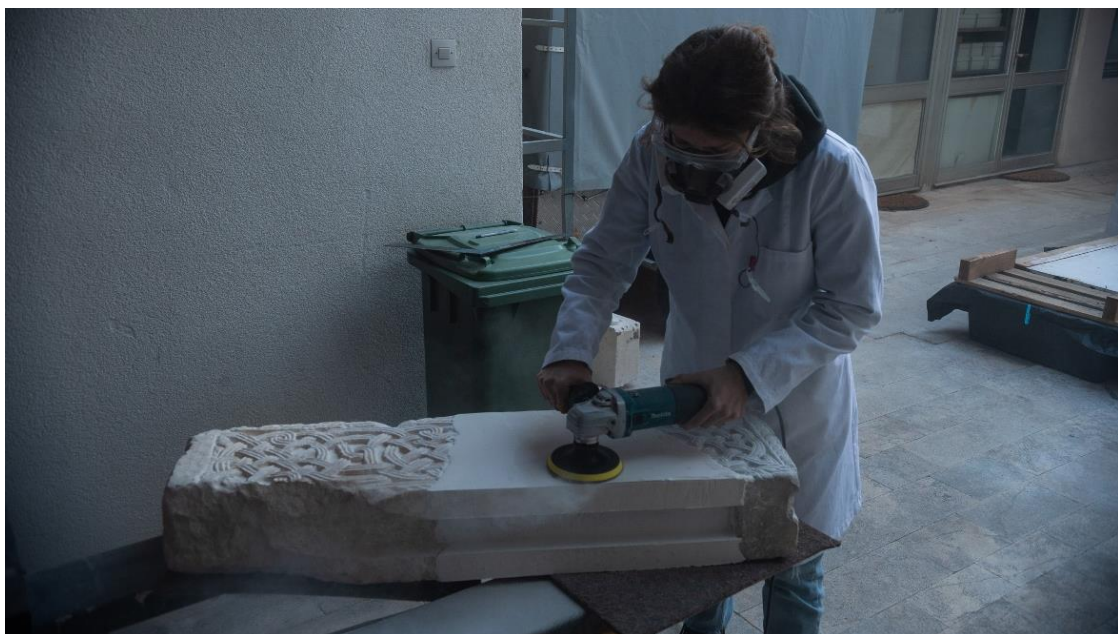
*Slika 66 Ravnanje površine Acrystala brusilicom (autor: Zoran Boban)*

Prije klesanja *Acrystalne* rekonstrukcije potrebno je obrusiti površinu da bi bila u ravnini s originalnim ulomcima. Brusili smo s kutnom brusilicom te brusnim papirom granulacije 220 (slika 66.).

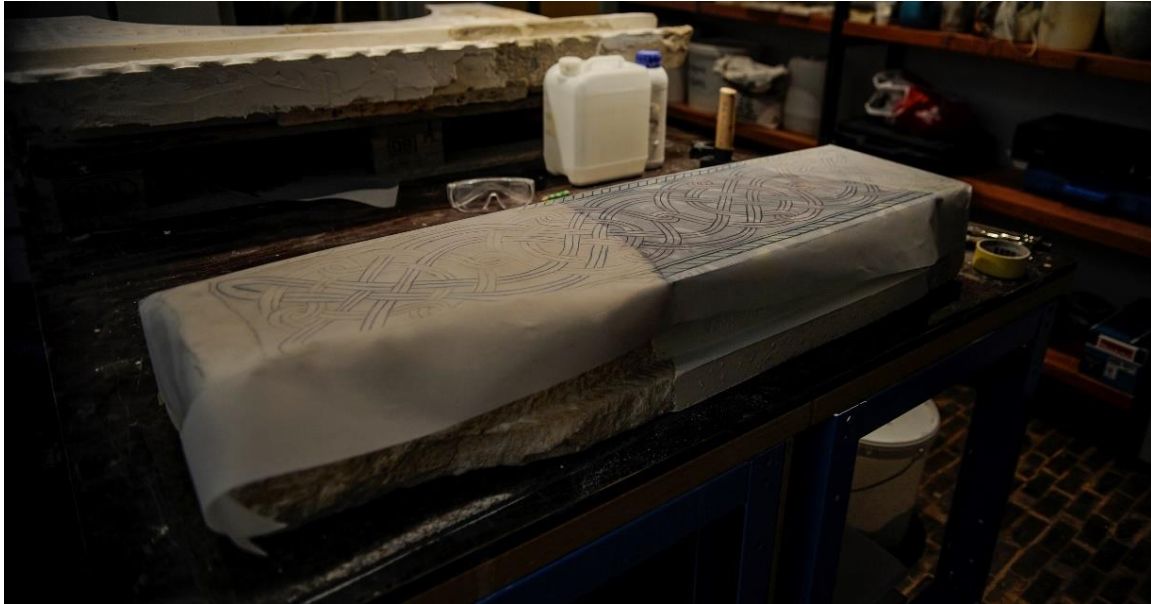
*Slika 67 Prenošnje crteža ornamentike na novu rekonstrukciju (autor: Rina Dubravec)*

Nakon što je površina spremna za klesanje potrebno je prenijeti crtež ornamenta. Prethodno sam precrtala ornament sa prijašnje cementne rekonstrukcije na paus papir koji će trebati uz malo korekcija prepraviti da bi se savršeno spojio s oba originalna ulomka (slika 67.).

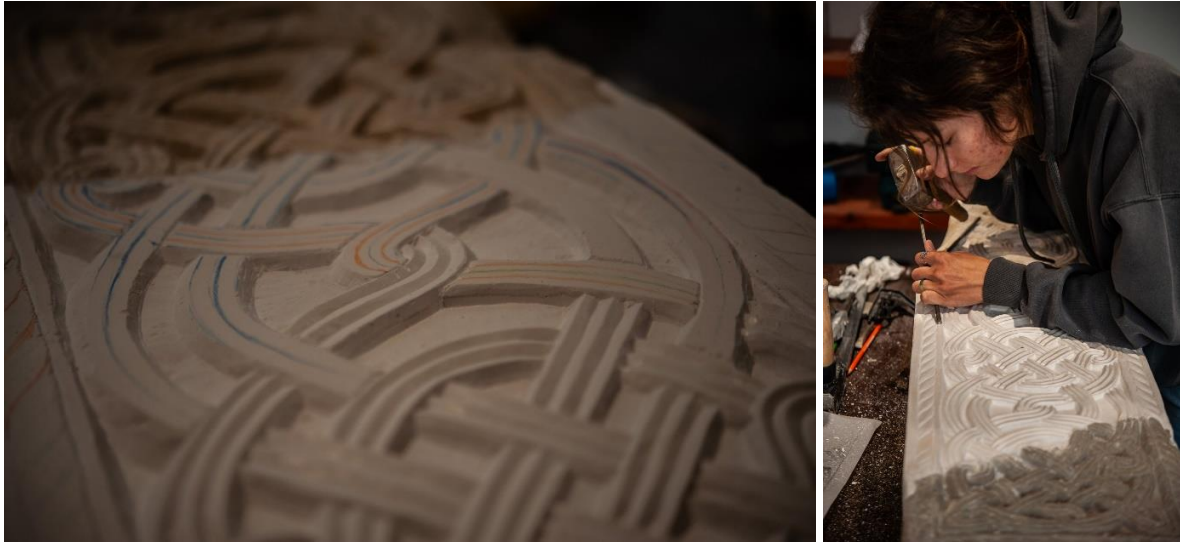
*Slika 69 i Slika 70 Klesanje ornamenta na Acrytalnoj rekonstrukciji (autor: Rina Dubravec i Zoran Boban)*

Usljedilo je klesanje ornamenta na rekonstrukciji, tradicionalnim klesarskim alatima poput raznih dlijeta i mace (slike 69., 70.).

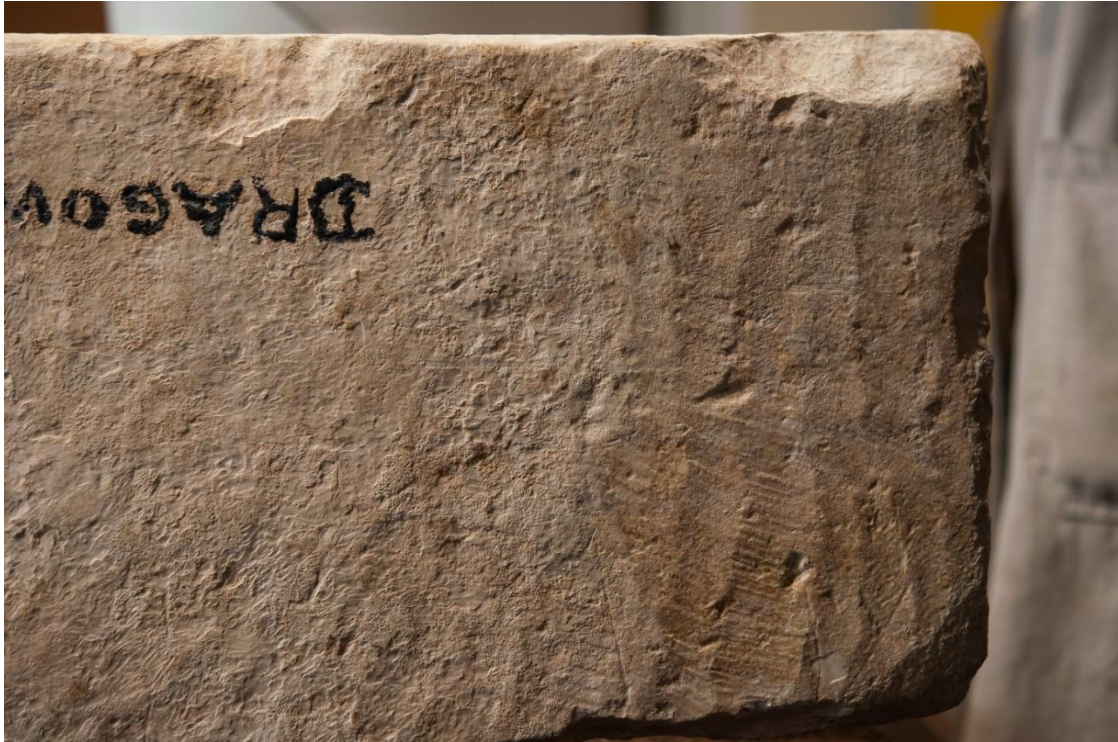
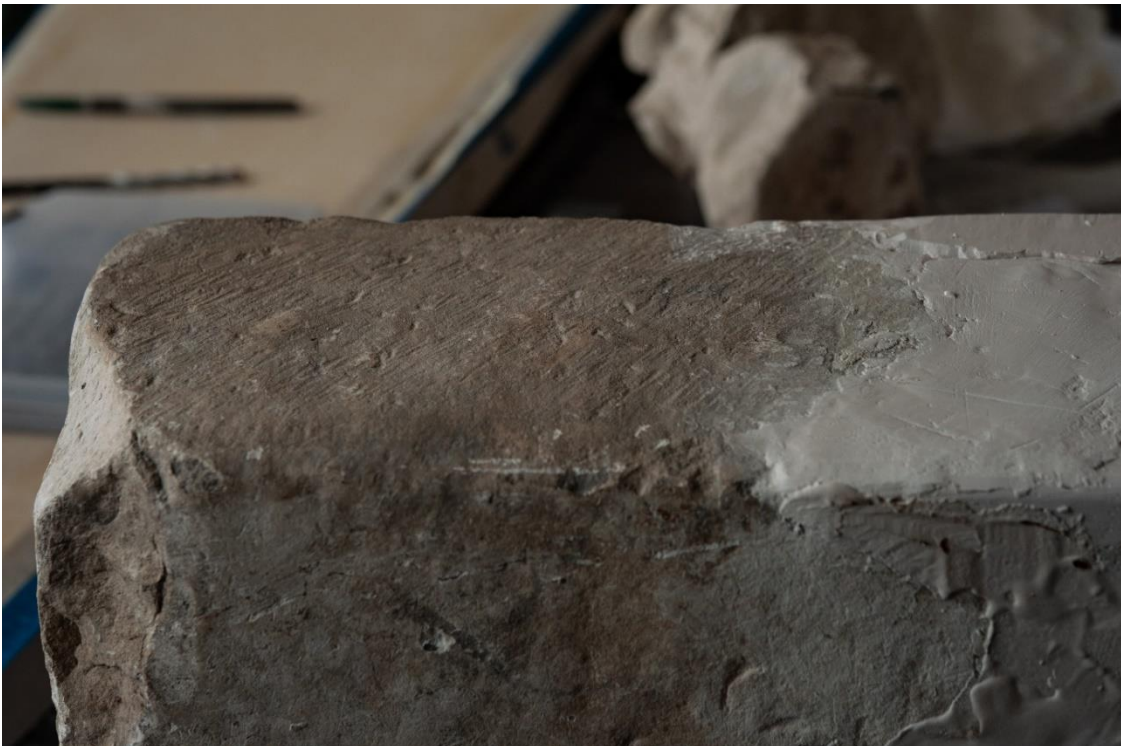
*Slika 72 i Slika 73 Vidljivi tragovi dlijeta na originalnim ulomcima (autor: Rina Dubravec)*

Nakon isklesanog ornamenta treba obraditi ostale plohe rekonstrukcije imitirajući rukopis dlijeta te smjer klesanja na originalima (slike 72. i 73.).

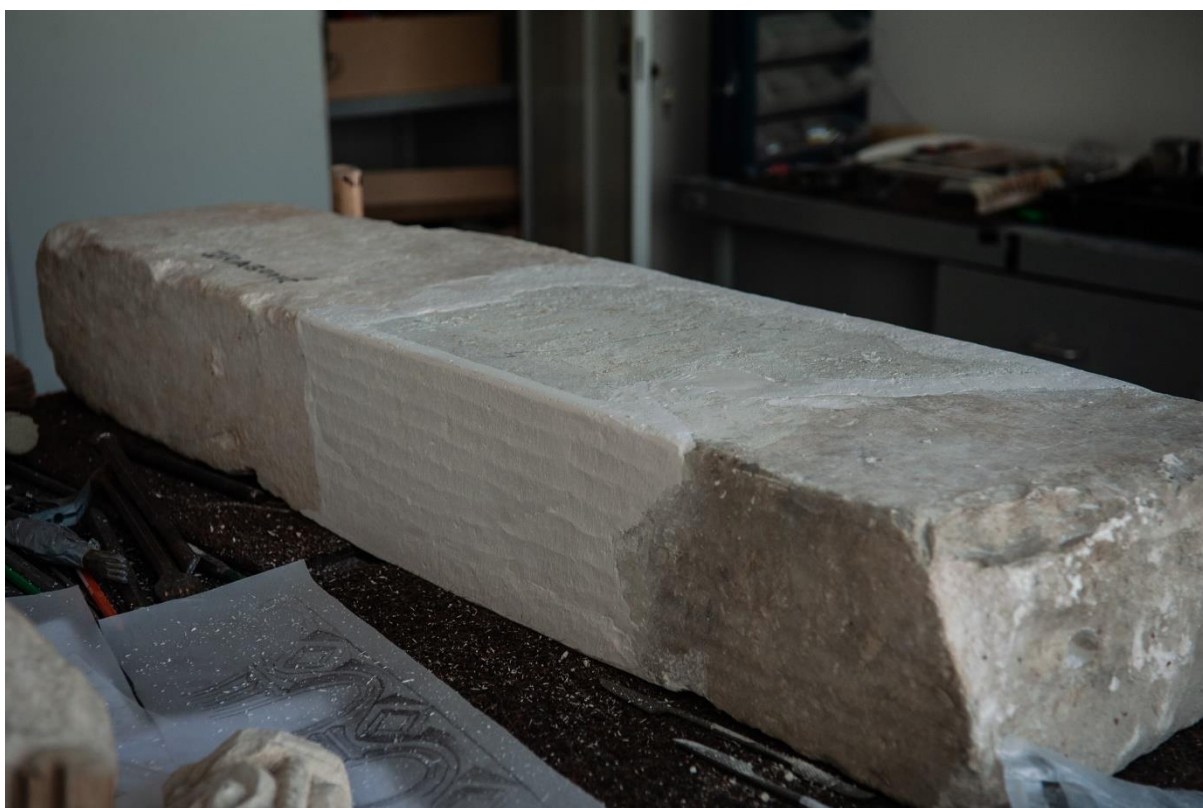
*Slika 75 Prikaz vanjske bočne i stražnje strane nakon klesanja (autor: Rina Dubravec)*

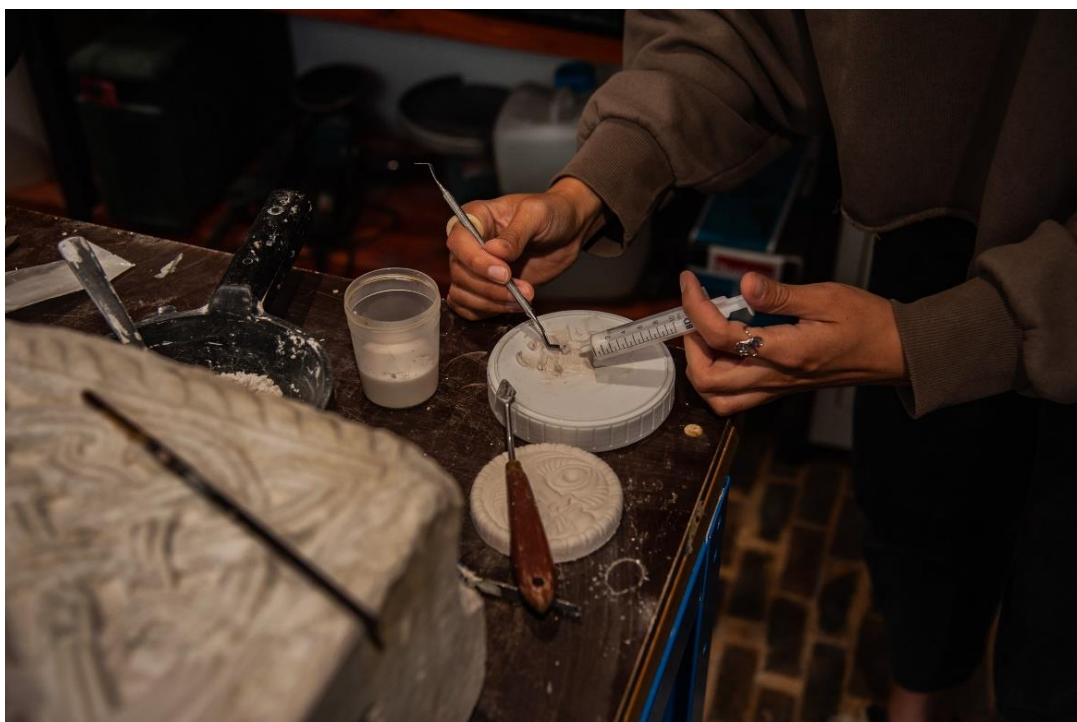
*Slika 81 Mješanje Acrytalne smjese (autor: Zoran Boban)*

Kako lijevanjem *Acrystala* nije moguće dobiti savršen spoj rekonstrukcije s ulomcima nakon klesanja slijedi faza retuširanja. Retuširanje je u ovom slučaju bilo nadopunjavanje materijala na mjestima gdje nedostaje. Koristili smo istu *Acrystalnu* smjesu samo u omjerima 3 : 1 kako bi bila gušća i odmah spremna za oblikovanje finim špatulama (slika 81.).

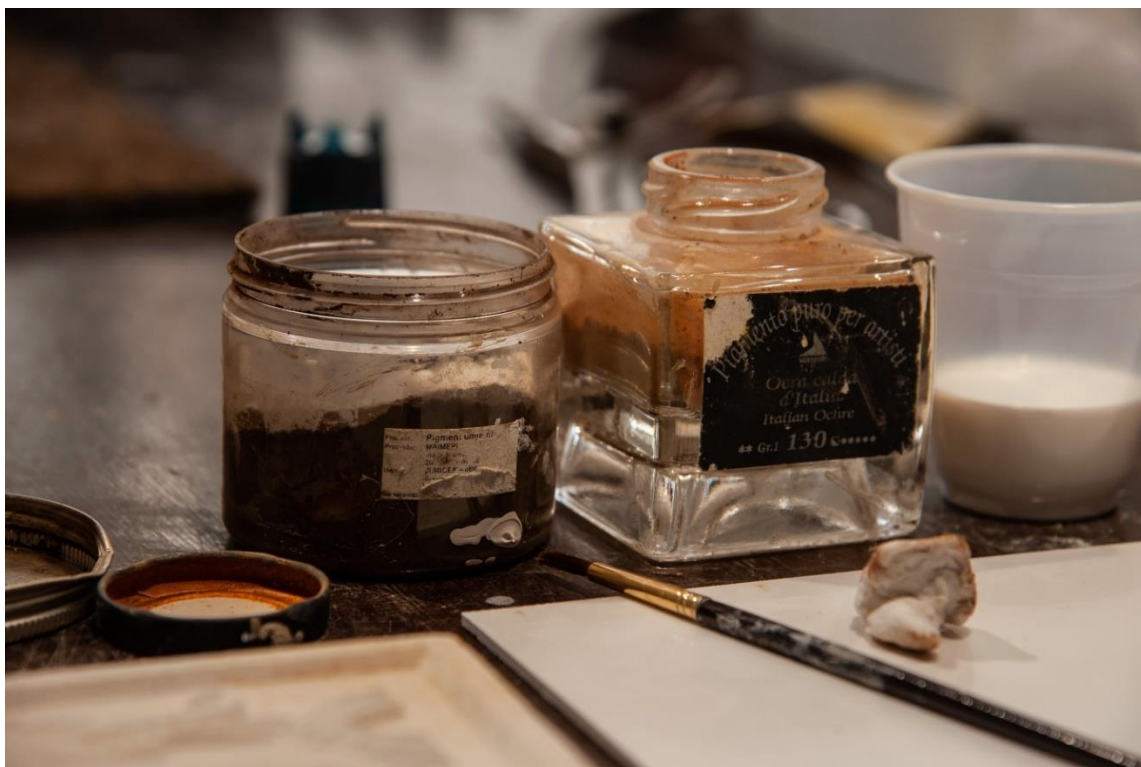
*Slika 88 Pigmenti (autor: Rina Dubravec)*

Za toniranje rekonstrukcije koristili smo pigmente s otopinom SN veze pomiješane s vodom (slika 88.). Pronalaženje tona sličnijeg originalu oslikavali smo na *Acrystalnom* odljevu (slika 89.).

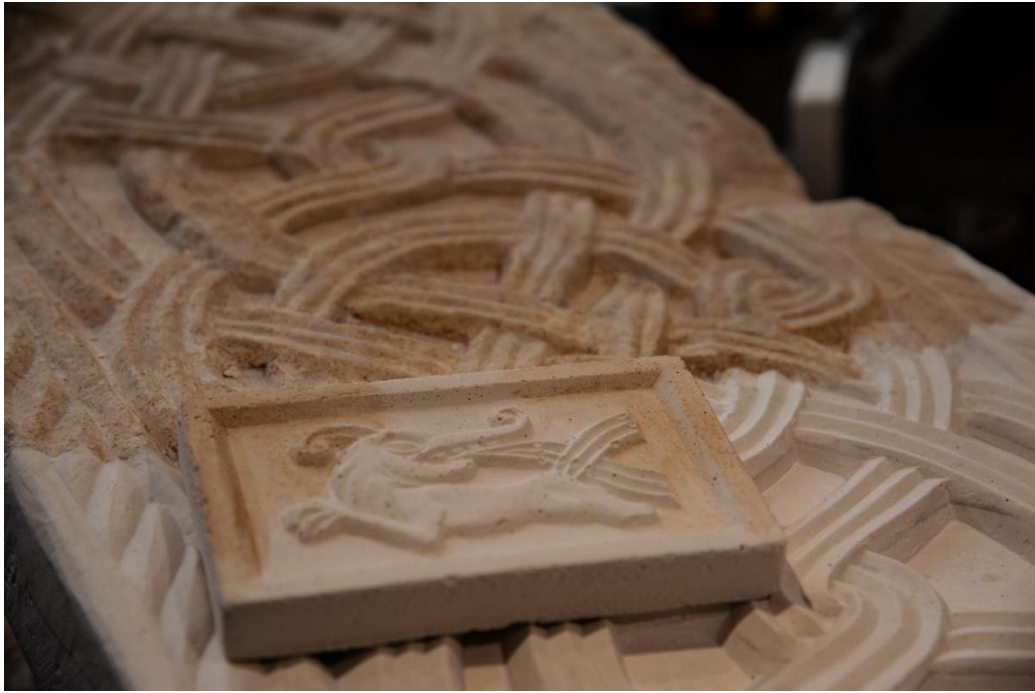
*Slika 89 Pronalaženje što sličnijeg tona originalu na Acrystalnom odljevu (autor: Rina Dubravec)*

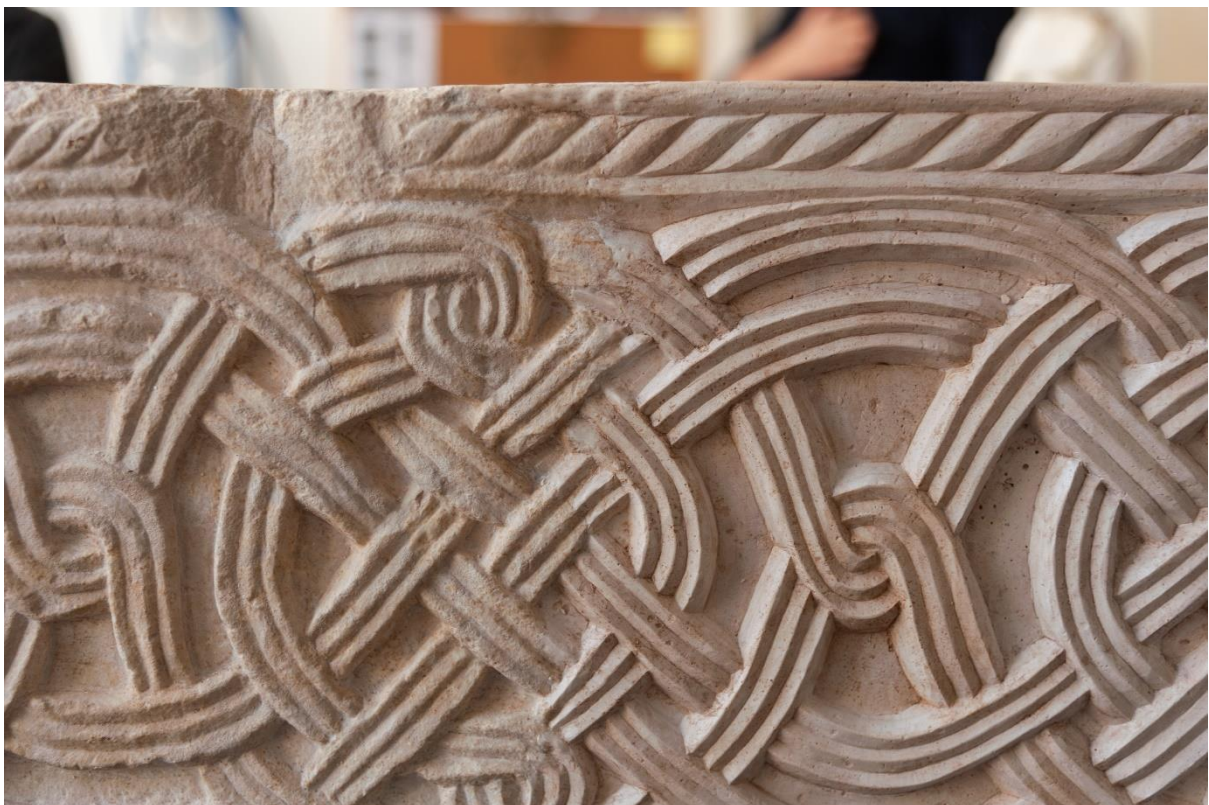
*Slika 92 Detalj spoja donjeg originalnog ulomka s rekonstrukcijom (autor: Rina Dubravec)*
