SILVIJA MATAS

KONZERVATORSKO-RESTAURATORSKI ZAHVAT NA ULJENOJ SLICI NA  
PLATNU "BOGORODICA S DJETETOM I SV. ANTOM" S PRIPADAJUĆIM  
UKRASNIM OKVIROM

MAGISTARSKI RAD

Uljena slika na platnu "*Bogorodica s Djetetom i Sv. Antom*" s pripadajućim ukrasnim okvirom dio je inventara župe Sv. Nikole u Komiži. Slika je zatečena u stabilnom stanju uz minimalna oštećenja platnenog nositelja i slikanog sloja. U prošlom je zahvatu slika zalijepljena na lesonitnu ploču pčelinjim voskom. Stoga je konzervatorsko-restauratorski zahvat primarno bio usmjeren na odvajanje slike od ploče. Ostali konzervatorsko-restauratorski zahvati sastojali su se od čišćenja slikanog sloja od zatečenih nečistoća, laka i retuša, te rekonstrukcije oštećenja platnenog nositelja i slikanog sloja. Pozlaćeni rezbareni drveni ukrasni okvir zatečen je u relativno stabilnom stanju. Zatečena su manja oštećenja drvenog nositelja, te lokalno odvajanje preparacije s pozlatom od nositelja. U prošlom su zahvatu izvedene lokalne rekonstrukcije nositelja i preparacije na koju je nanesen premaz zlatnom bojom. Konzervatorsko-restauratorski zahvat obuhvatio je stabilizaciju slikanog sloja i drvenog nositelja, uklanjanje prethodnih int

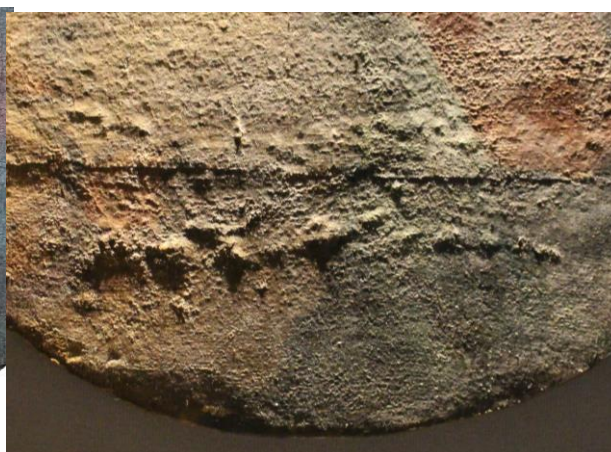
Iznad i ispod šava, položene usporedno sa smjerom njegova pružanja, na licu slike su vidljive konveksne deformacije platna različitih dimenzija i oblika (Slika br. 15), što se jasno uočava promatranjem pod kosim svjetlom (Slika br. 16). Deformacije položene neposredno ispod šava su naglašenije i većih dimenzija od onih položenih iznad šava.

Slika 16 Konveksne deformacije šava pod bočnim svjetlom, detalj

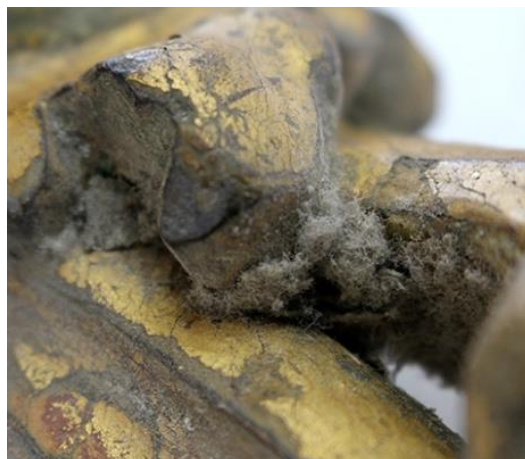
U prošlom zahvatu, dio pozlate je bio preslikan zlatnom bojom, tj. purpurinom koja je s vremenom oksidirala, potamnila i pozelenila. Purpurina je bila lokalno nanescena preko drvenog nositelja, preparacije i pozlate (Grafički prikaz br.5). Ponegdje je bila nanescena na podloženi kit. Preslik je izveden kako bi se prekrila oštećenja u pozlati i preparaciji. Purpurina se na ponekim mjestima, većinom u utorima, odvaja od pozlate u ljuskicama (Slika br. 85). Na površini pozlate i purpurine zatečena je vezana i nevezana površinska nečistoća, a najznačajnije nakupine zatečene su sa unutarnje strane rezbarija okvira (Slika br. 86).

Slika 86 Površinska nečistoća deponirana u utorima okvira, detalj

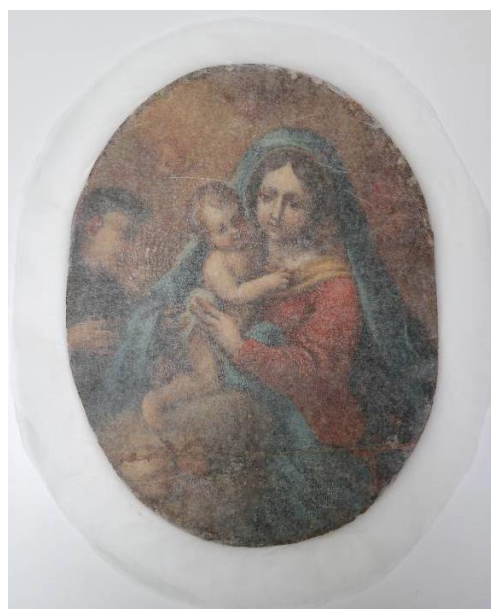
Slika 120 Izvođenje proba u gornjem lijevom dijelu slike

Slika 121 Slika nakon izvođenja zaštite lica slike

Izvedene su tri probe zaštite lica slike i to s Plextolom B500 razrijeđenim s vodom u omjerima 1:1, 1:2 i 1:3 (Slika br. 120). Probe su izvedena na gornjem lijevom rubu slike.

Temeljem provjere snage lijepljenja izvedenih probi nakon sušenja, za zaštitu lica slike odabran je Plextol B500 razrijeđen vodom u omjeru 1:1 koji daje vezu snažniju od drugih dviju probi. Disperzija je potom širim kistom nanosena na površinu japanskog papira iz jednog komada (Slika br. 121) i to nanošenjem od sredine prema rubovima slike.

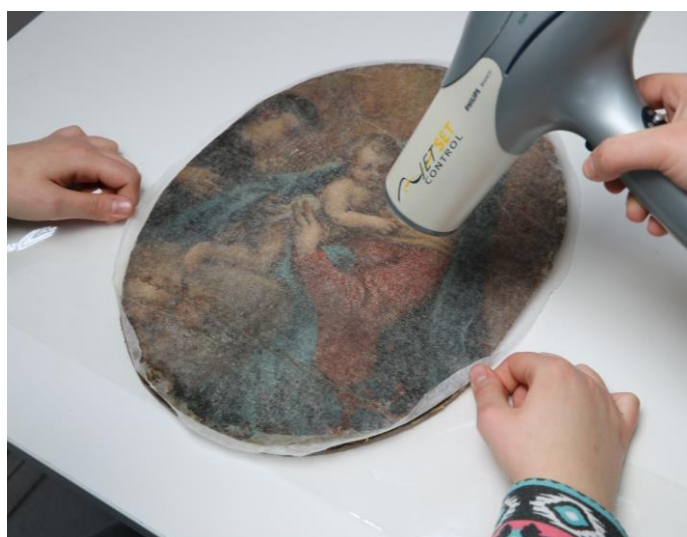
Slika 122 Omešavanje voska fenom i odvajanje slike od ploče špahtlicom, proba (2)

Slika 123 Umetanje silikonizirane folije između slike i ploče, kako bi se spriječilo ponovno lijepljenje

Slika 124 Slika nakon odvajanja od ploče

Slika je zatečena zalijepljena na lesomitnu ploču. Odlučeno je da će biti odvojena od ploče radi lijepljenja na novu podlogu, odnosno platneni nositelj. S ciljem pronalaska uspješne metode odvajanja izvedene su probe. Pošto je slika zalijepljena na ploču pčelinjim voskom, u probe je uveden element topline. Izvedene su dvije probe: (1) omekšavanje voska zagrijavanjem površine toplom špahtlom uz podvlačenje duge, uske špahtlice između slike i ploče i (2) omekšavanje voska zagrijavanjem površine slike fenom uz podvlačenje tanke metalne žice između platana, te odvajanje slike od ploče špahtlicom (Slika br. 122). Obje probe izvedene su na donjem dijelu slike.

Topla špahtla iz probe (1) uspijevala je omekšati vosak. Ipak, djelovanje topline na površinu slike nije bilo konstantno. Nije bilo moguće istovremeno omekšavati vosak peglom i podvlačiti špahtlicu između slike i ploče. Odvajanje bi predugo trajalo jer je vrijeme u kojem je vosak ostajao omekšan i špahtlica se mogla podvući između slike i ploče bilo prekratko. Bolje rezultate dala je proba (2). Neprekinutim zagrijavanjem voska fenom otvoren je duži vremenski okvir u kojem je bilo moguće podvlačenje žice i špahtlice između slike i ploče. Umetanjem komada silikonizirane folije Melinex između slike i ploče tijekom odvajanja bilo je spriječeno ponovno lijepljenje do kojeg bi došlo hlađenjem voska. Temeljem rezultata odlučeno je da će se zahvat odvajanja slike od ploče izvesti metodom probe (2). Vosak je neprekinuto zagrijavan fenom s lica slike. Špahtlicom su podizani rubovi slike kako ne bi bili oštećeni u procesu odvajanja. Zatim je bila korištena tanka metalna žica koja je s lakoćom odvajala rubne dijelove slike od ploče. Za odvajanje središnjeg dijela slike korištena je uska špahtlica. Slika je odvajana dio po dio, a između slike i ploče su umetani komadi silikonizirane Melinex folije kako ne bi došlo do ponovnog lijepljenja dviju ploha (Slika br. 123).

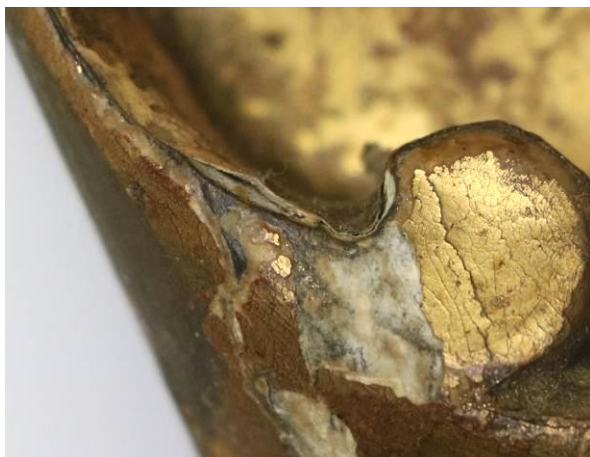
U pojedinim zonama ukrasnog okvira zatečeno je odvajanje preparacije od drvenog nositelja, kao i raslojavane unutar sloja preparacije (Slika br. 192). Zahvat čišćenja nije izveden zbog toga što bi osim površinskih nečistoća bili uklonjeni i slabo vezani dijelovi preparacije. Stoga je prije čišćenja bilo potrebno izvesti podljepljivanje.

Slika 192 Detalj mjesta odvajanja preparacije od drvenog nositelja

Za podljepljivanje je odabrana 8%-tna otopina zečjeg tutkala (m/V). Zona koju je trebalo podlijepiti prvo bi se natopila izopropilnim alkoholom radi smanjivanja površinske napetosti i osiguravanja boljeg prodiranja ljepila ispod odignutog sloja preparacije (Slika br. 193). Nakon djelomičnog isparavanja izopropilnog alkohola, kistom je nanošena tutkalna otopina do zasićenja površine (Slika br. 194). Nakon nanošenja, pričekalo se da tutkalna otopina omekša sloj preparacije. Omekšana preparacija potom je zapeglavana toplom špahtlicom preko silikonizirane Melinex folije kako bi se izravnala i zalijepila za drveni nositelj (Slika br. 195).

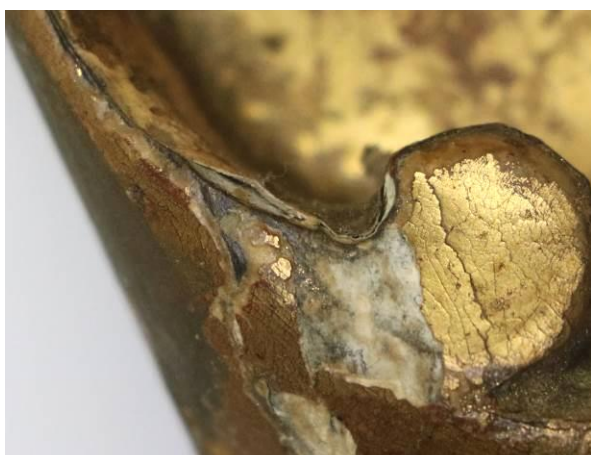
Slika 196 Detalj mjesta odvajanja preparacije od drvenog nositelja prije podljepljivanja

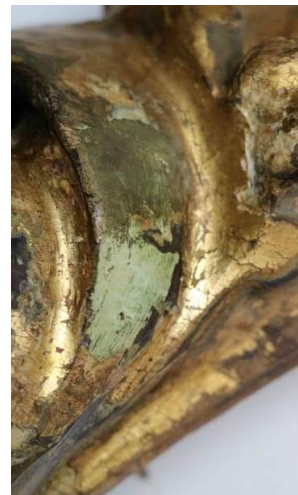
Slika 208 Detalj zlatnog preslika nakon uklanjanja

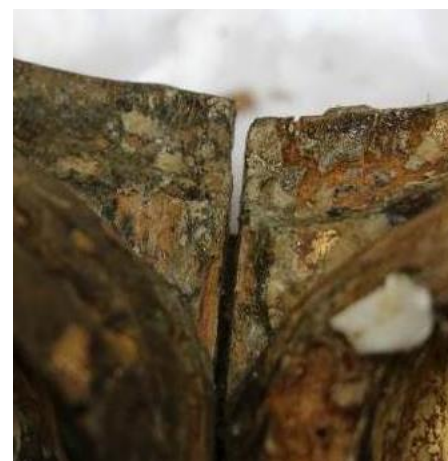
Slika 224 Detalj u donjem dijelu ukrasnog okvira – nakon uklanjanja preparacije

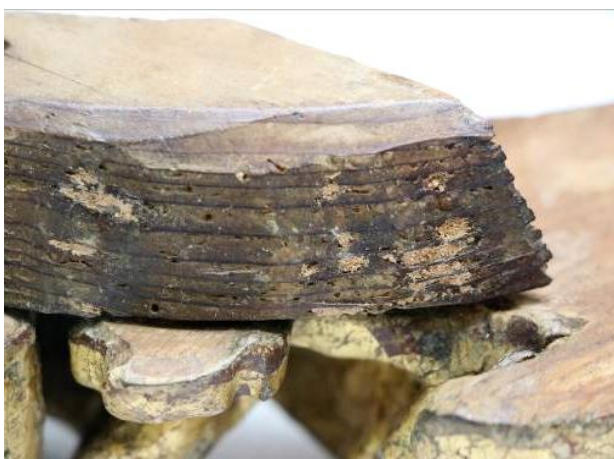
Slika 240 Ispunjena oštećenja na donjoj konstruktivnoj letvici

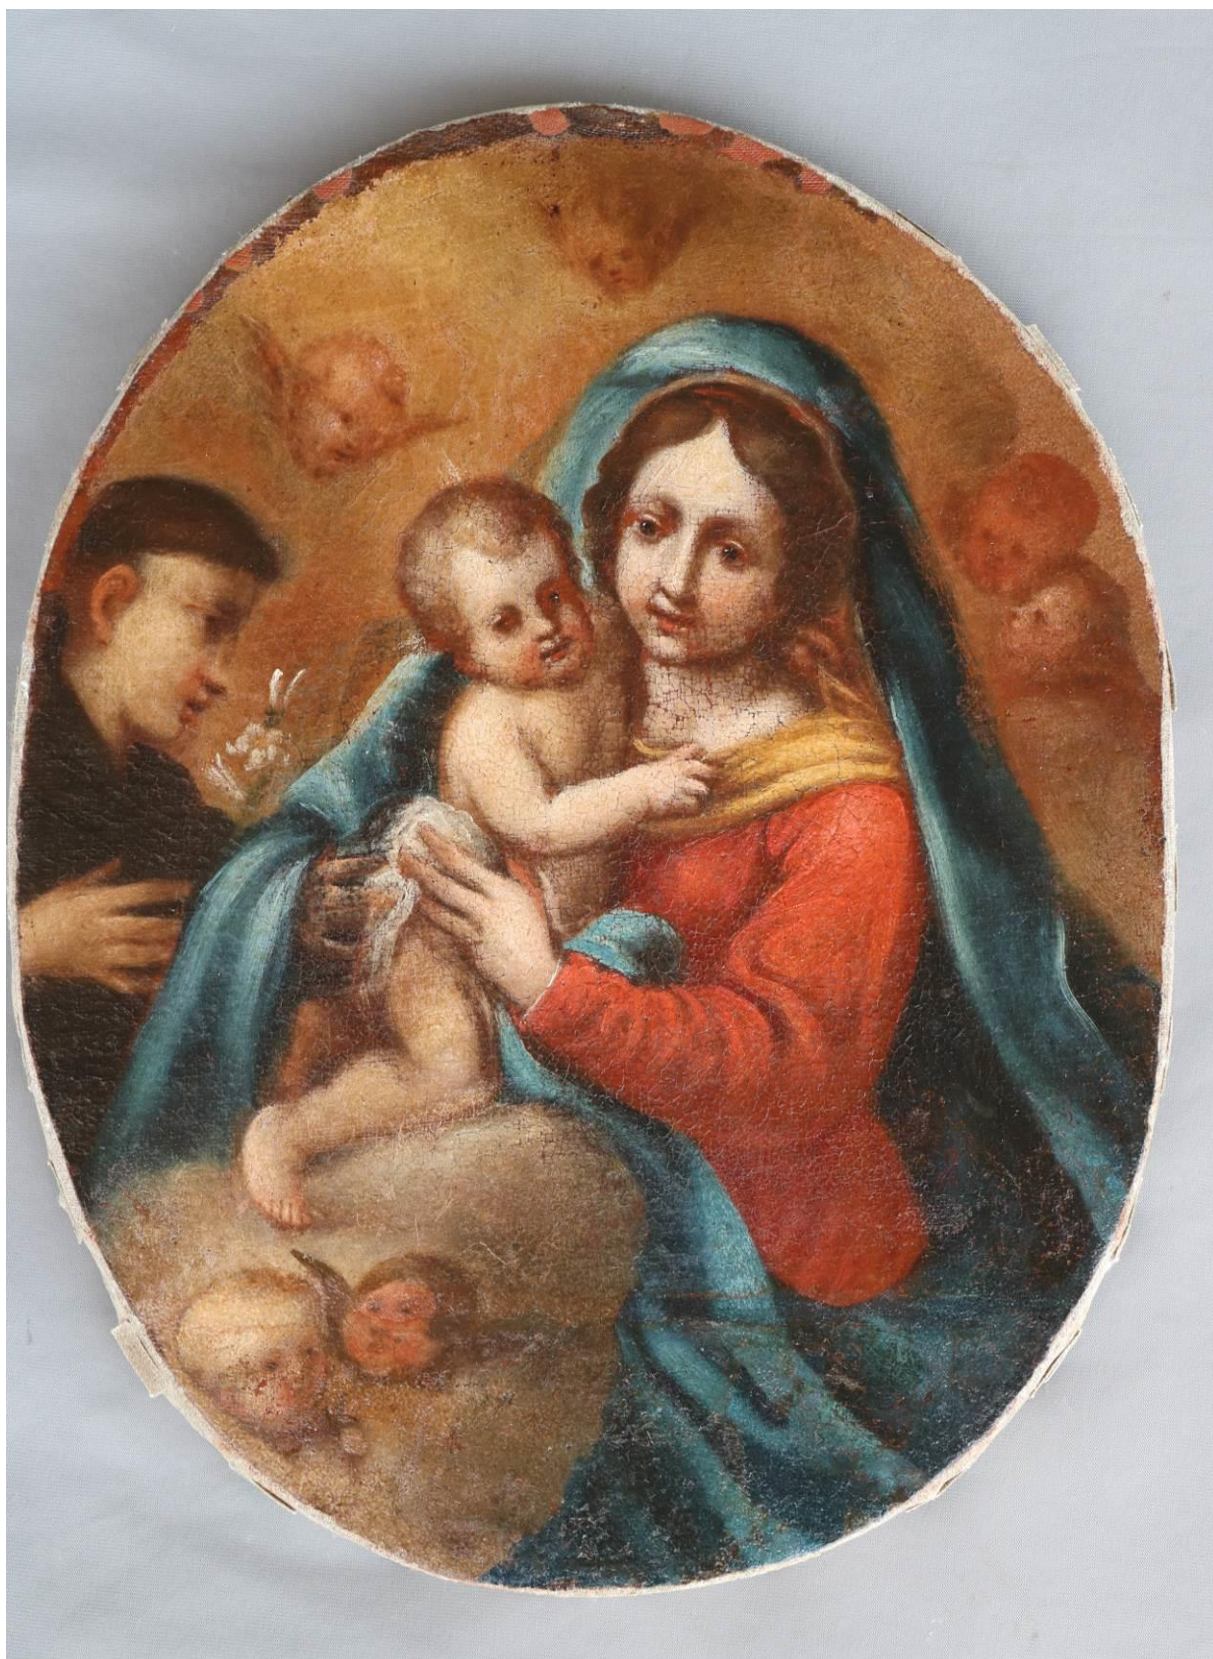
Slika 291 Slika nakon napinjanja na novi podokvir i izvođenja podslika

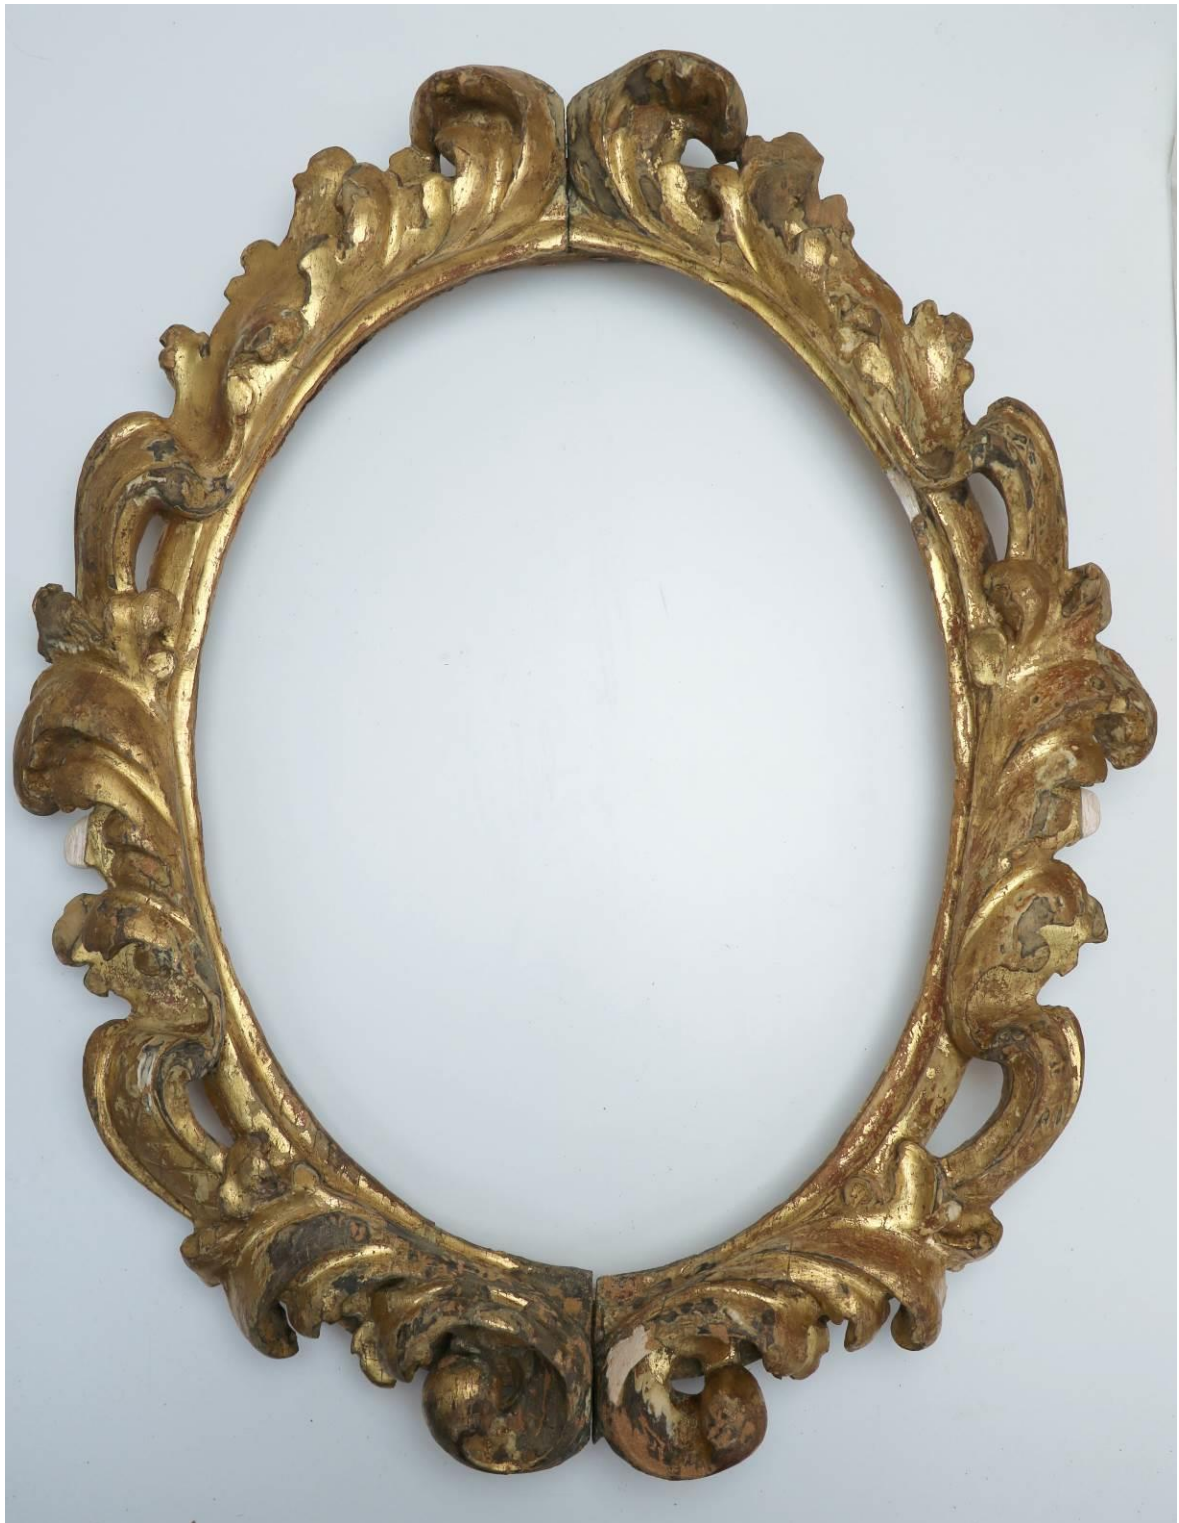
Slika 294 Ukrasni okvir nakon čišćenja i rekonstrukcije oštećenja drvenog nosioca
