# Konzervatorsko - restauratorski zahvati na pet spolija iz crkvice sv. Mihovila u Banjolama kraj Peroja, te izrada i ugradnja dviju replika spolija

Master's thesis / Diplomski rad

2021

MAGISTARSKI STRUČNI RAD

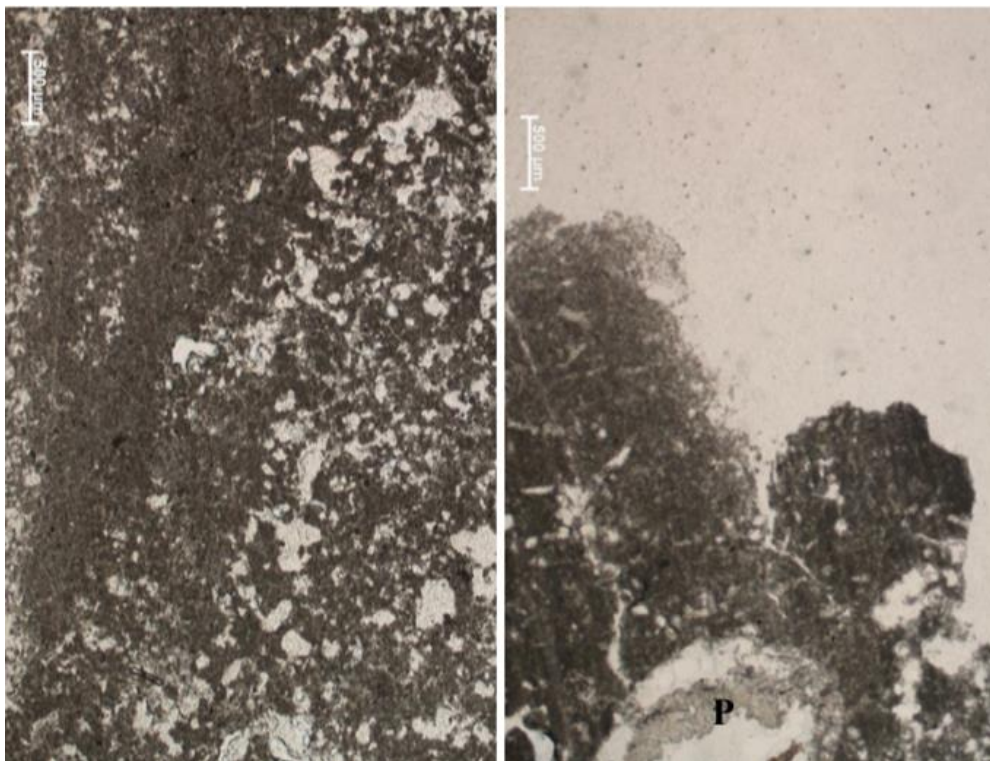
*Makroskopski opis:* Mliječno bijeli vapnenac, oštrobridnog loma, šećerastog izgleda, koji se trusi u ruci.

*Mikroskopski opis:* Laminirani peloidni mikritni vapnenac, laminirani peloidni pekston - grejnstone. Dominante čestice su mikritna zrna nepoznatog porijekla, peloidi, dok su biogene čestice vrlo rijetke. Razlog je možda taj što je otapanje bilo intenzivno, pa moguće da su biogene čestice otopljene i tako ne-prepoznatljive (Slika 17, oznaka P). Pukotine zaostale otapanjem su naknadno ispunjene sparitnim kalcitom što znači da postoji kalupni porozitet. Postojanje lamina upućuje na taloženje u peritajdalnim okolišima unutrašnjeg dijela karbonatne platforme, a starost stijene nije moguće odrediti jer nema fosila.<sup>29</sup>

*Slika 17. Mikrofotografije uzorka 1: otkriva peloidni pekstone - grejnston s uočljivom laminim i kalupnim porozitetom (oznaka P)*

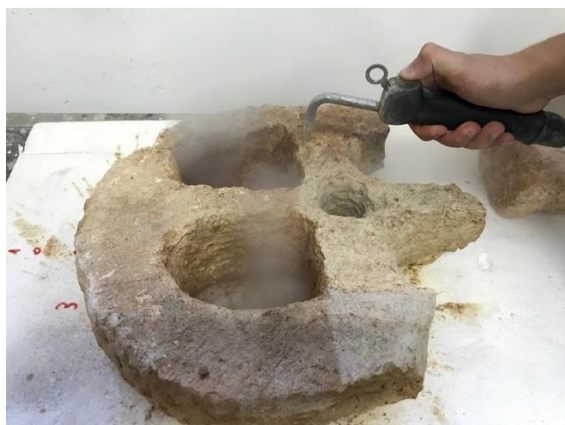
Već na prvi pogleda uočava se sloj zemljane naslage ( željezni oksid ( $\text{Fe}_2\text{O}_3$ )) koja je svojim svojstvima pigmentacije dospjela duboko u pore kamene tranzene. Zbog reakcije željeznog oksida na kamen korišten je *steamer* odnosno vodena para pod tlakom, kao jedan od metoda čišćenja. Čišćenje vodenom parom je nježan i ne destruktivan način za uklanjanje površinske nečistoće. Ovom tehnikom uspjelo se ukloniti mekše vapnene naslage te nečistoća iz dubljih mjesta na tranzeni, te površinski sloj crvenog pigmenta željeznog oksida, dok je duboko u porama kamena pigment ostao.

Slika 20. Proba čišćenja vodenom parom, fotografija: Martin Zohil

Slika 21. Čišćenje vodenom parom, fotografija: Martin Zohil

Slika 22. Čišćenje poledine vodenom parom, fotografija: Martin Zohil

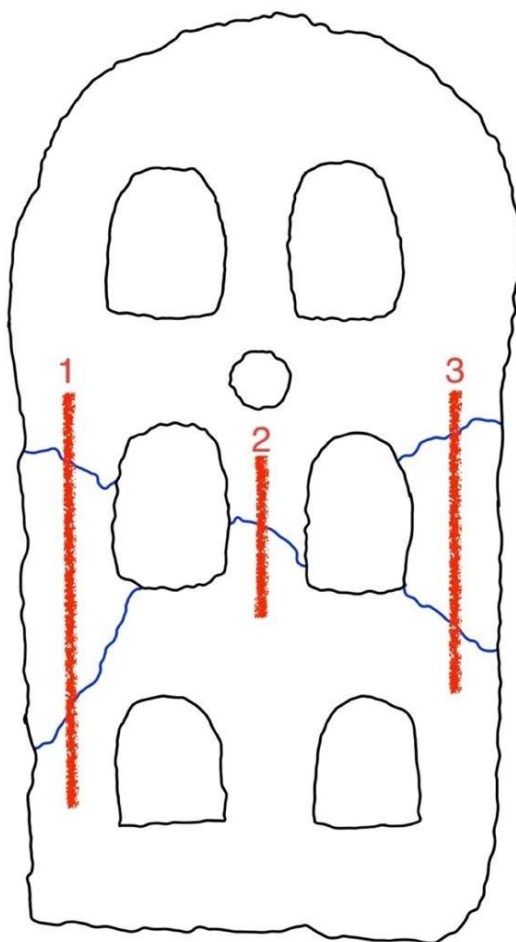
Slika 30. Grafički prikaz, fotografija: Martin Zohil

Opseg dokumentiranja spomenika ili objekta ovisi o njegovoj kompleksnosti i obujmu konzervatorsko-restauratorskih radova. Važni segmenti dokumentacije je foto dokumentacija svih faza radova i završna pisana dokumentacija. Po potrebi se također izrađuju arhitektonski ili fotogeometrijski nacrti sa označenim oštećenjima. U ovom slučaju priložen je crtež sa jedne strane. Plavom bojom označene su pukotine koja su tijekom konzervatorsko-restauratorskih radova retuširane .Crvenom bojom označene su duljine čeličnih trnova.

2 – 97mm

3 – 270mm

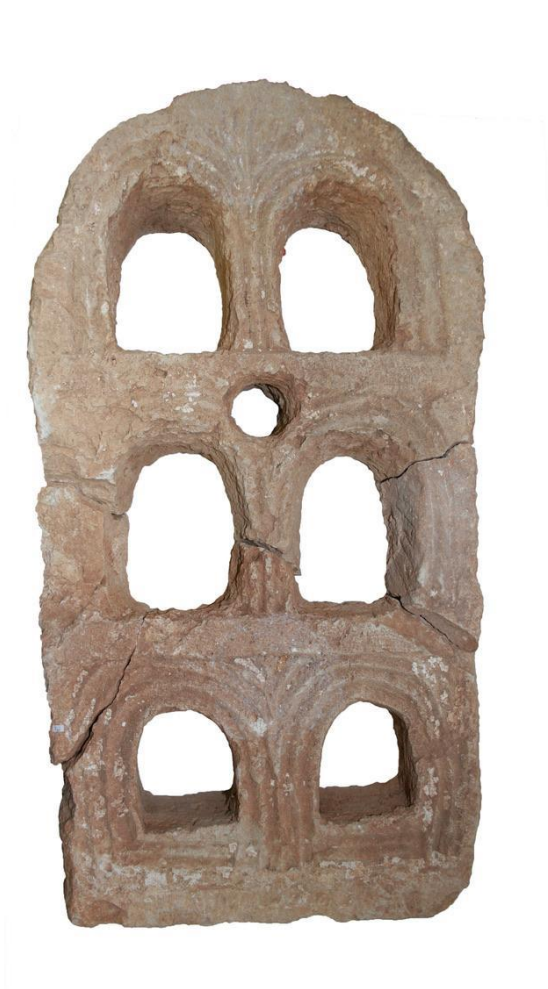
*Slika 31. Tranzena prije zahvata, fotografija: Martin Zohil*

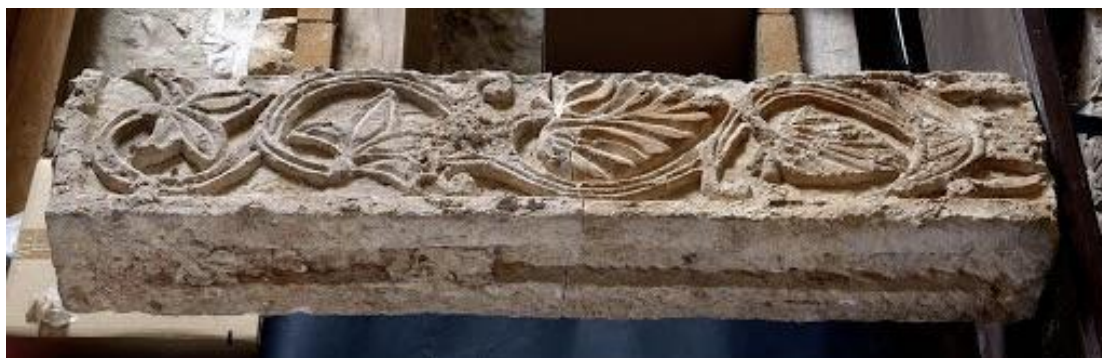
*Slika 33. Pilastar, fotografija: preuzeta slika<sup>34</sup>, Ivo Punšić, 2012.*

Vizualnim pregledom s prednje strane uočava se preko cijelog reljefa sloj vapnene žbuke, dok je sa stražnje sloj dosta tanji i tek na pojedinim mjestima. Prednja strana pilastra klesana je tradicionalnim klesarskim alatom ravnim dlijetom. Bočne strane su obrađane špicom (rustikalna obrada površine). Poledina ili zadnja strana obrađena je kombinacijom tradicionalnih alata, poput ravnog dlijeta, ravne gradine.

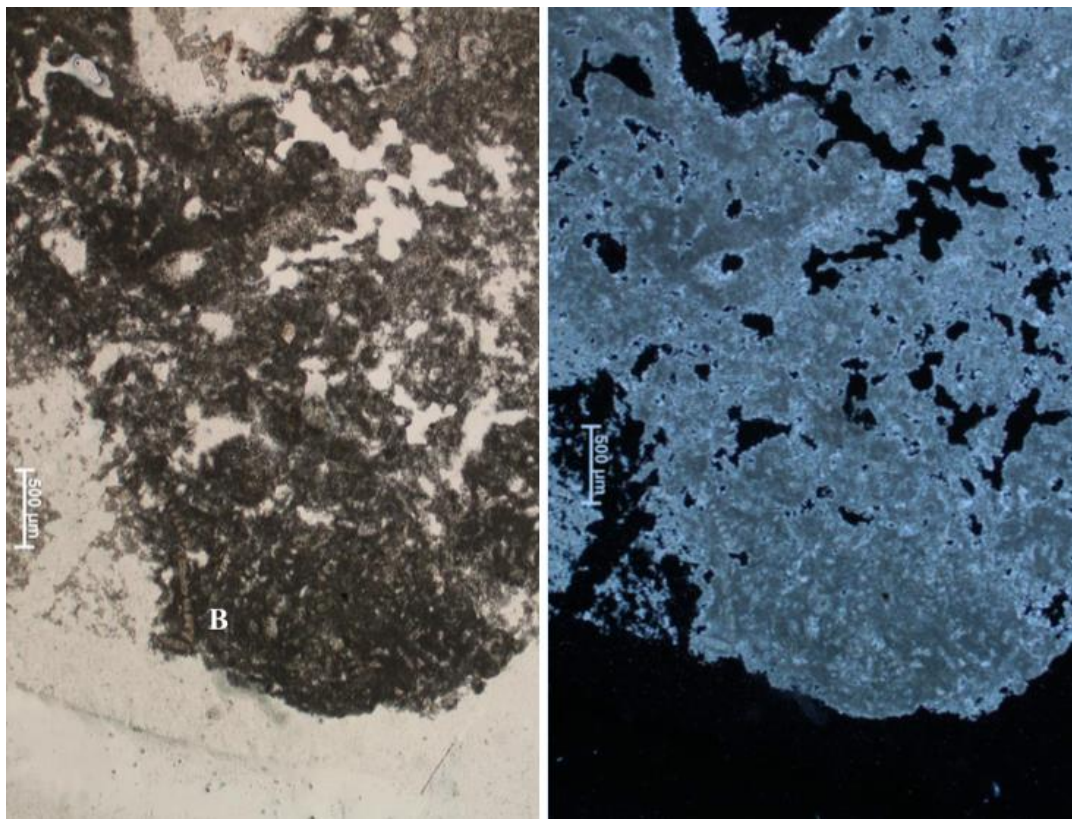
*Makroskopski opis:* Mliječno bijeli vapnenac, šećerastog izgleda, koji se trusi u ruci.

*Mikroskopski opis:* Laminirani peloidni mikritni vapnenac, laminirani peloidni pekston - grainstone, koji je jako dijagenetski izmijenjen. Dominante čestice su mikritna zrna nepoznatog porijekla, peloidi, dok su biogene čestice vrlo rijetke. Uočeni su ostaci bentičke foraminifere (*Broeckina (Pastrikella)* sp.; Slika 2, oznaka B) što sugerira krednu starost (cenoman) stijene. Postojanje lamina upućuje na taloženje u peritajdalnim okolišima unutrašnjeg dijela platforme.

*Slika 40. Mikrofotografije, uzorak 2; otkriva mikritnu teksturu s bentičkom foraminiferom (B), snimljenu i s uključenim analizatorom (radi bolje prepoznatljivosti mikrofosila)*

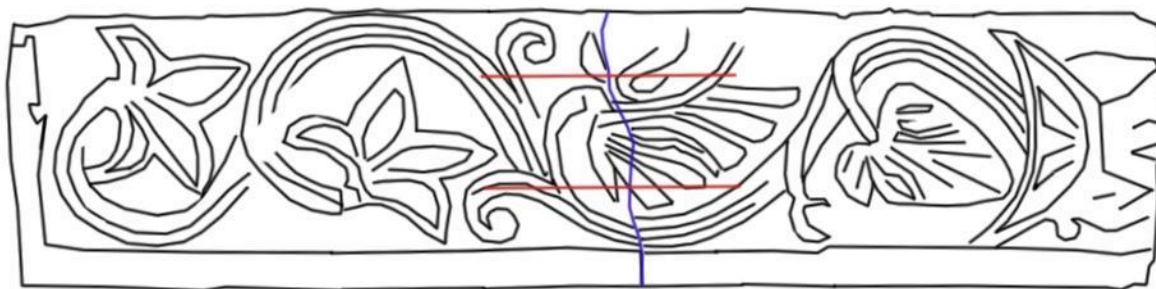
Slika 48. Grafički prikaz, fotografija: Matin Zohil

Plavom bojom označene su pukotine koja su tijekom konzervatorsko-restauratorskih radova retuširane .Crvenom bojom označene su duljine čeličnih trnova.

Duljina čeličnih trnova: 1 – 300mm

2 – 300mm

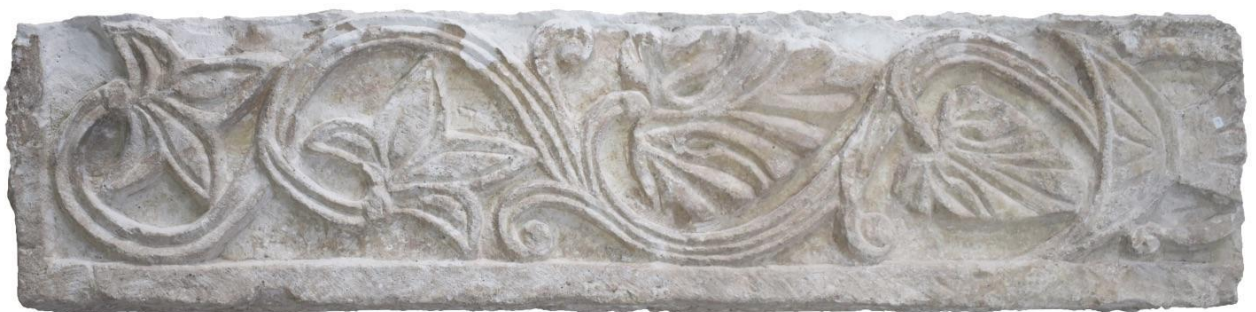
*Slika 50. Pilastar nakon zahvata, fotografija: Martin Zohil*

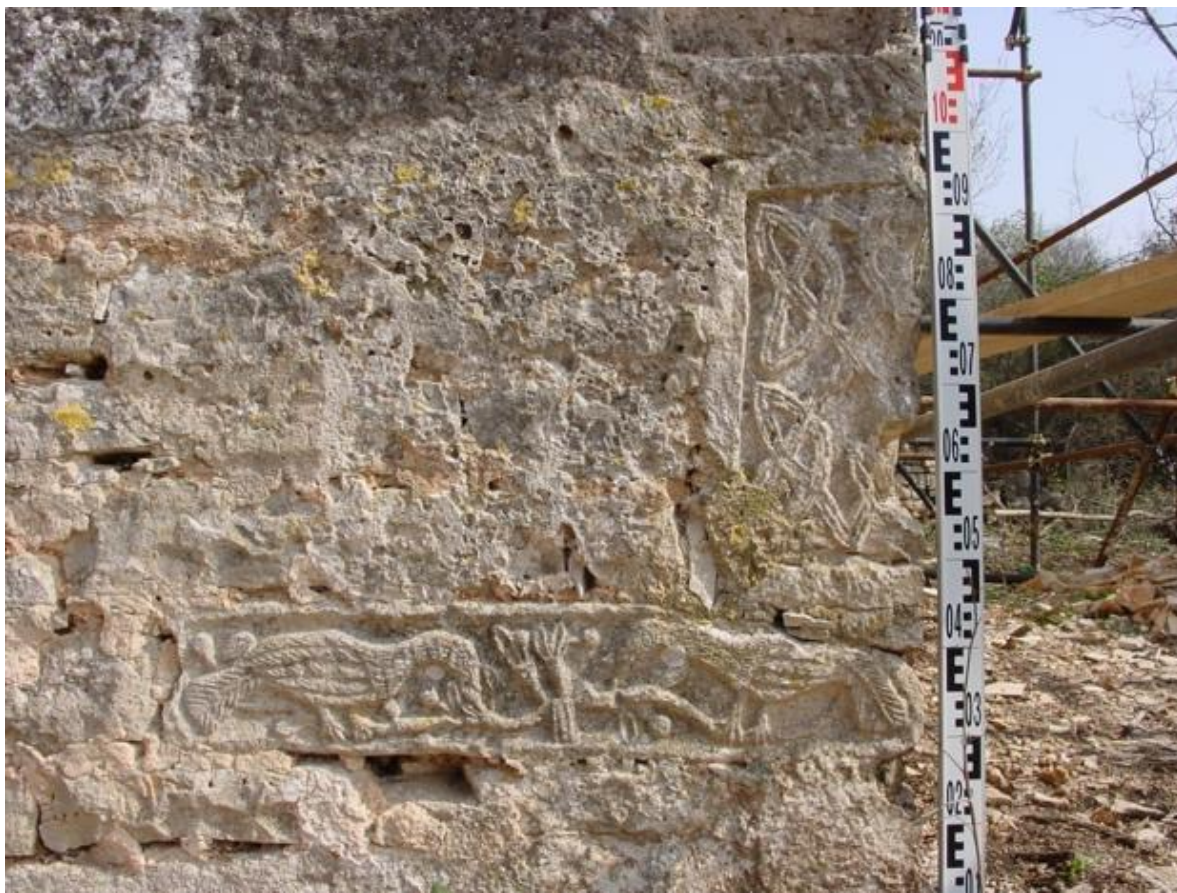
Vizualnim pregledom na površini kamena uočena su onečišćenja uzrokovana biološkim naslagama lišaja i plijesni. Sami kamen i reljefi su u dobrom fizičkom stanju. Slika br. 65 i br. 67 prikazuju plohe imposta koje su izvorno sačinjavale dio pročelja same crkvice. Razliku od ploha imposta sa slika br. 65, br. 67 slike pod br. 66, br. 68 i br. 69 prikazuju plohe imposta koje su se nalazile unutar zida. Impost kao cjelina na desnom kutu sadrži nepravilno oštećenje kojem se ne zna uzrok. Oštećenje zahvaća površinu od 25x15 cm, 25cm odnosi se na plohu koja sadrži reljef dvaju paunova, te 15cm plohe reljefa sirene s dva repa od kojih je jedan oštećen. Kamen se na dodir ne mrvlji, a nisu uočeni lomovi. Stranica imposta koja se nalazila u sklopu južnog pročelja sadržavala je sloj vezivnog materijala ( vapnena žbuka) ispod kojeg se nalazio sloj crvenog pigmenta željeznog oksida. Osim plohe s južnog pročelja, stranica koja je sačinjavala dio zapadnog pročelja i ploha unutar zida (koja pri nalasku imposta nije bila vidljiva) također su sadržavale sloj vezivnog materijala i pigmente željeznog oksida.

*Slika 72. impost s prikazom sirene u zidu crkvice sv. Mihovila, fotografija: S. Mustač*

Impost se izvorno nalazio u sklopu istočnog pročelja zida kao spolij uz sami desni rub. Demontažom na površini kamena pronađen je vezivni materijal koji se uklonio mehaničkim putem, ručno pomoću skalpela, četki i dlijetima manjih dimenzija. Nakraju kamen je pran u više navrata vodom pod tlakom, te se na taj način donekle uklonio i oksid željeznog pigmenta.

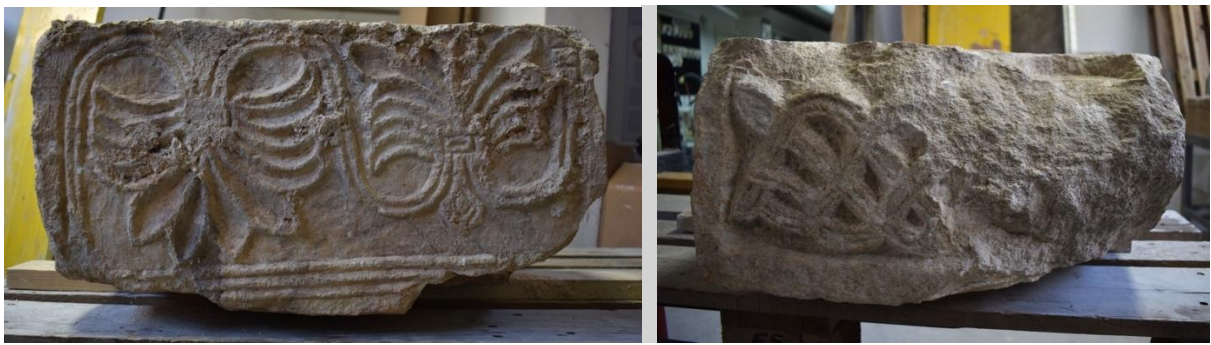
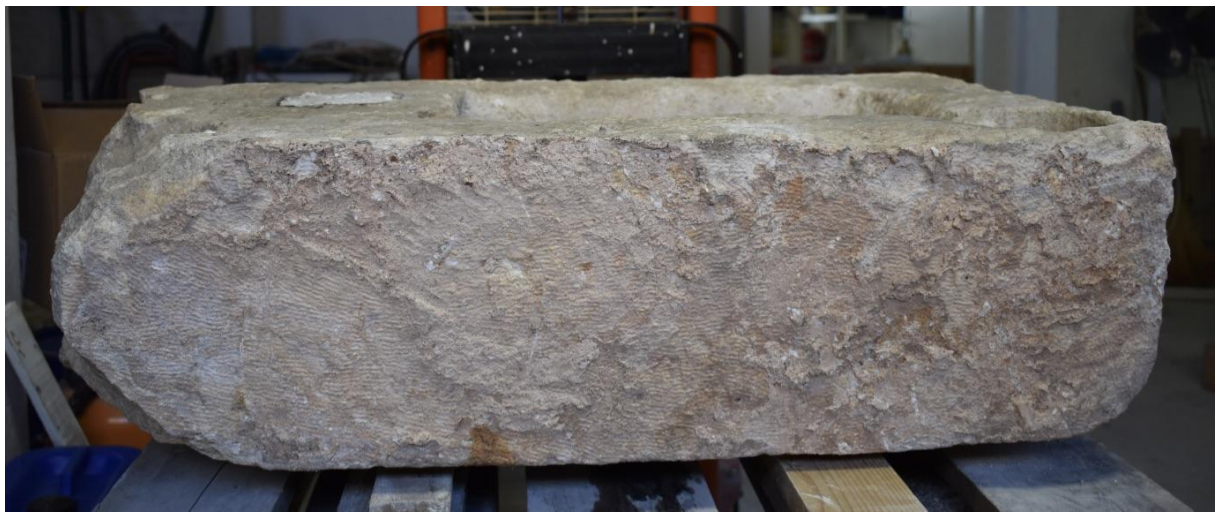
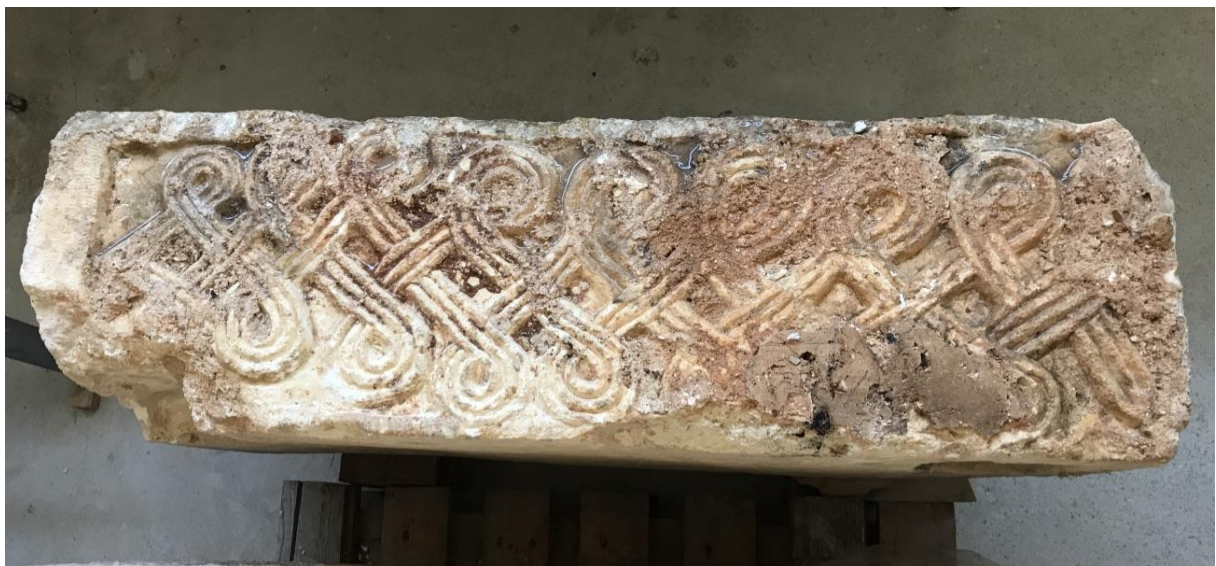
Ulomak nepoznate namjene bio je uzidan kao spolij u sjeveroistočni ugao crkve. Kraća bočna površina sadrži dva stilizirana drva palme, jedno usmjereno prema gore a drugo prema dolje koje su povezane tankom viticom. Opisana ploha izvorno nije bila vidljiva već je sačinjavala dio same konstrukcije sjevernog pročelja. Bočna vidljiva ploha koja je dio istočnog pročelja sadrži plitki reljef s stiliziranom troprutnom mrežom oštih uglova. Gornja strana sadrži udubljenje nepravilnog pravokutnog oblika nepoznate funkcije uz koju se nalazi izvedena puno manja i sasvim plitka kružna udubina. Donja strana ulomka blago se sužava te na suženju sadrži isklesane stepenasto uvučene trake<sup>46</sup>.

Na površinama „kamena nepoznate namjene“ vizualnim pregledom ustanovljeno je da je kamen u dosta dobrom fizičkom stanju. Ne mrvli se i ne lista. Primjećujemo oštećenja na površini istočne strane ulomka nepoznate namjene. Oštećenje se nalazi na donjem lijevom kutu plohe s plitkim reljefom stilizirane troprutne mreže. Površina oštećena iznosi 35 cm. Osim izvana vidljivog oštećenja na ulomku nepoznate namjene pronađena su također oštećenja koja nisu vidljiva izvana, slika br. 83, br. 85 i br. 86. Ploha s reljefom stiliziranim palmama sadrži oštećenja u donjim bočnim dijelovima. Površina oštećenja iznosi sa svake strane po 20 cm, slika br. 83. Na površinama kamena koje su bile ugrađene u zid nailazimo na tenke i debele naslage žbuke. Također nailazimo na organska onečišćenja na plohama koje su se nalazile u sklopu vanjskih pročelja i to u vidu lišajeva i plijesni. Također i ovaj spolij prošaran je crvenim pigmentom željeznog oksida. Ploha ulomka nepoznate namjene koja sačinjava dio istočnog i zapadnog pročelja klesana je tradicionalnim klesarskim alatom, ravnim dlijetom. Gornja ploha ulomka koja sadrži stepenasto uvučene trake klesana je ravnim dlijetom. Što se tiče donje plohe ulomka površina je obrađena ravnom gradinom zbog koje dobiva hrapavu teksturu. Poledina je obrađena kombinacijom tradicionalnih alata poput ravnog dlijeta i ravne gradine.

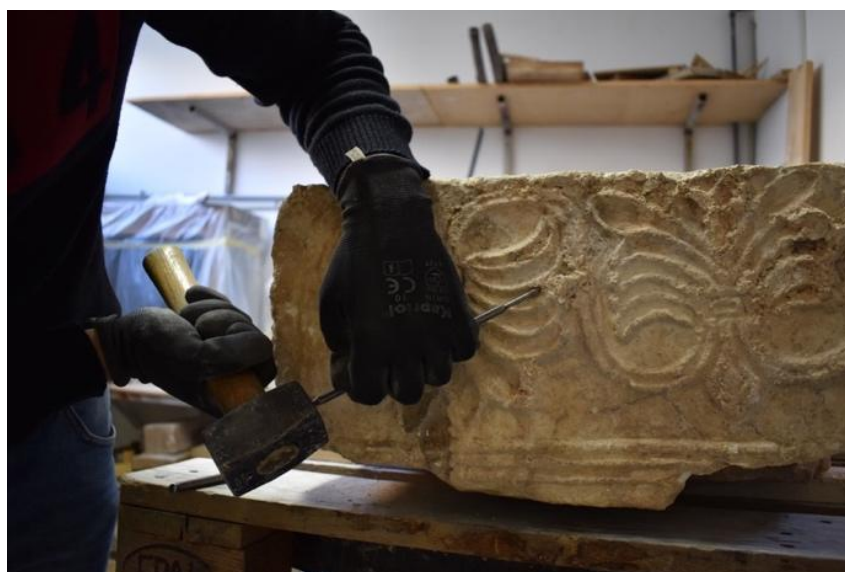
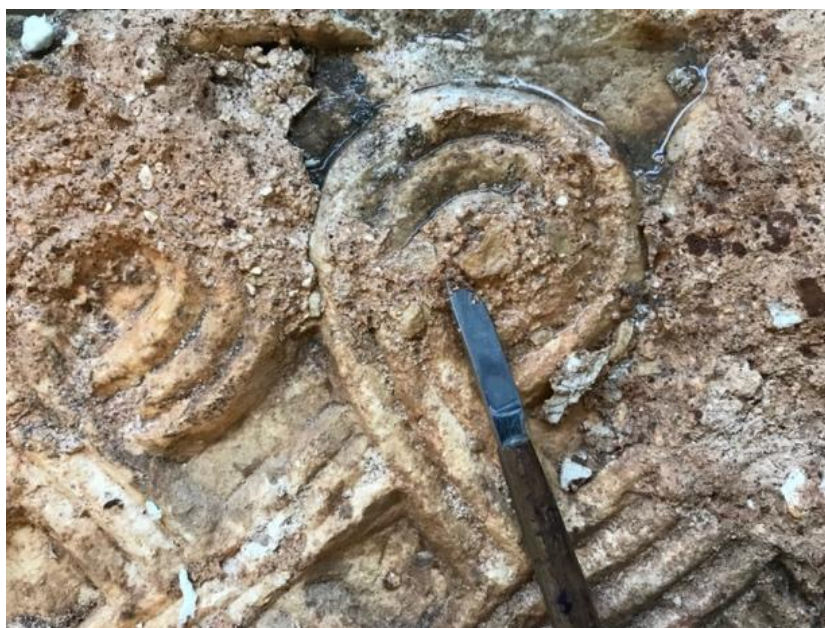
*Slika 104. Mehaničko čišćenje, fotografija: Martin Zohil*

Stranice kamena koje su bile uzidane u zid prekrivene su vezivnim materijalom, žbukom. Na mjestima gdje je žbuka bila u vidu vapnenog mlijeka, uklanjalo se upotrebom čeličnih četki, dok su se debele i tvrde naslage uklanjale uporabom skalpela, četkama, dljetima manjih veličina.

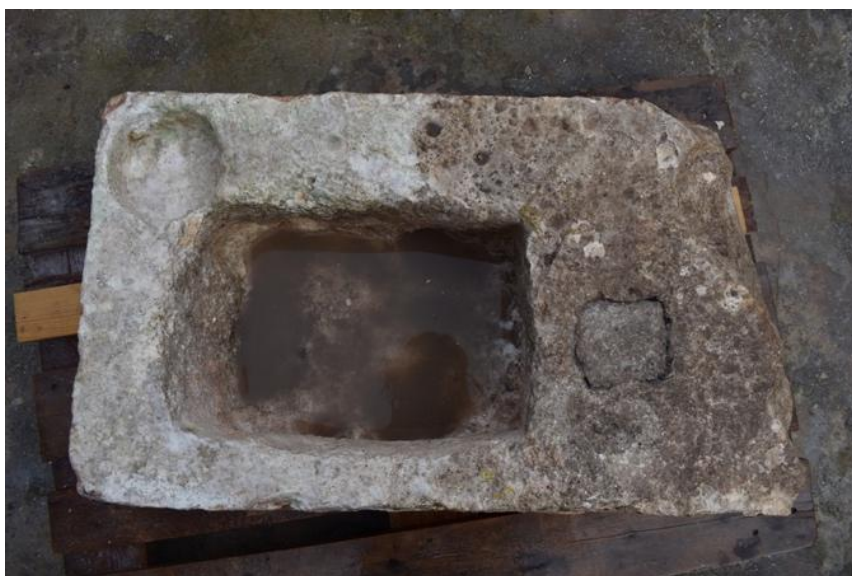
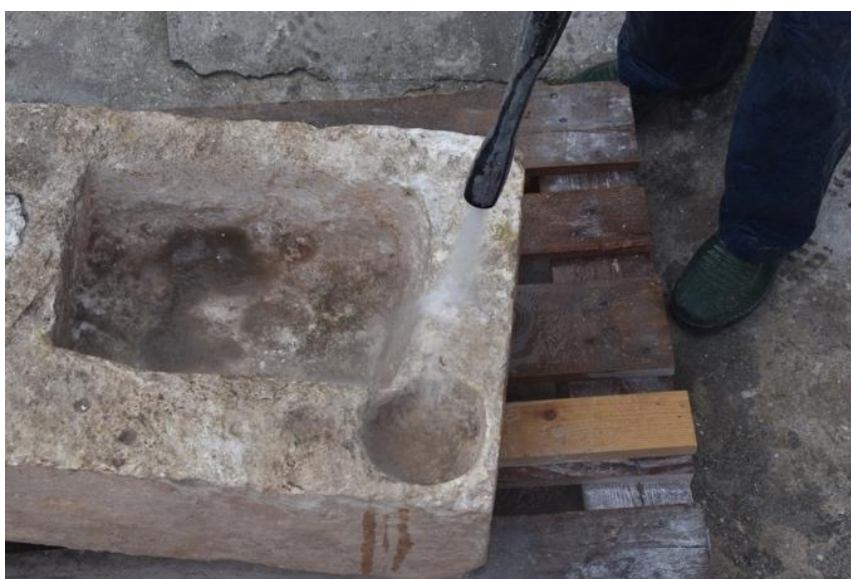
*Slika 107, Čišćenje miniwashom, fotografija: Martin Zohil*

Prije početka uklanjanja biološkog obraštaja, površinu kamena bilo je potrebno oprati s vodom po tlakom kako bi uklonile meke naslage prljavštine. Nakon toga kamen se tretirao s biocidnim sredstvom Asepsol eko razrijeđen s vodom u omjeru 1:10. Nakon nekog vremena površina kamena ponovo je prana vodom pod tlakom. Proces se ponavljao dok se nije uklonilo sav biološki obraštaj.

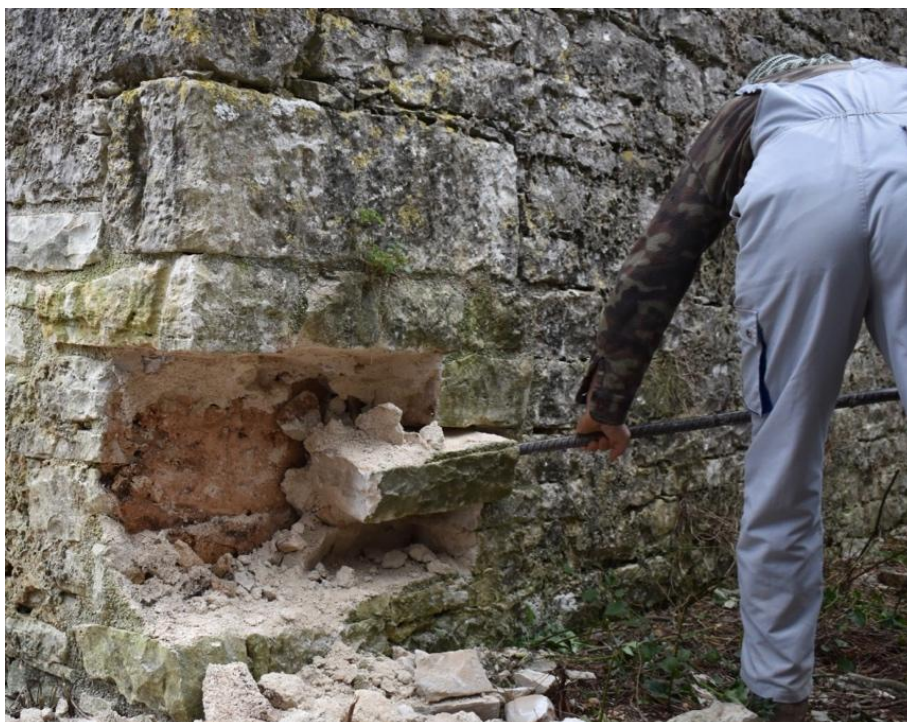
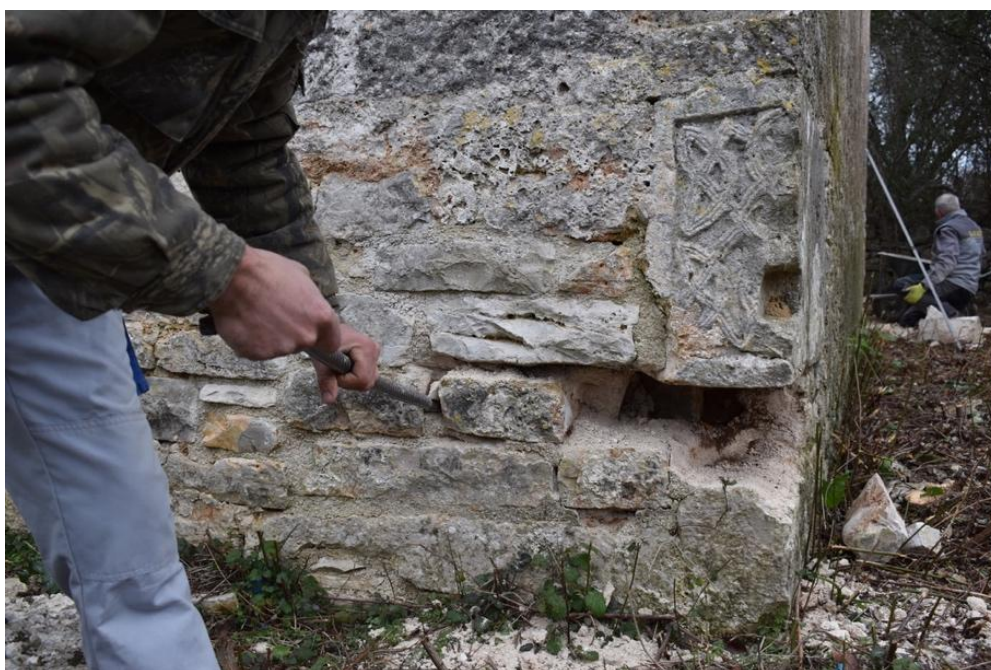
*Slika 128. Razgradnja zidane pozicije – za ugradnju replike ulomaka nepoznate namjene, fotografija: Martin Zohil*

*Slika 129. Razgradnja zidane pozicije – za ugradnju replike imposta s prikazom sirene, fotografija: Martin Zohil*

Obnovom crkve sv. Mihovila originalna kamena plastika premještena je i pohranjena u depo muzeja, a demontirani prostor na crkvisi popunjen je lokalnim kamenim klesancima. Prilikom demontaže naknadno ugrađenih kamenih klesanaca koristili su se pneumatski čekić, željezna poluga, te drugi klesarski alati kao što su špica, gradina i maca. Replika svojom dimenzijom zahtijevala je demontažu većeg broja kamenih klesanaca kako bi se između replike i postojećeg zida stvorilo dovoljno mjesta za vezivo.

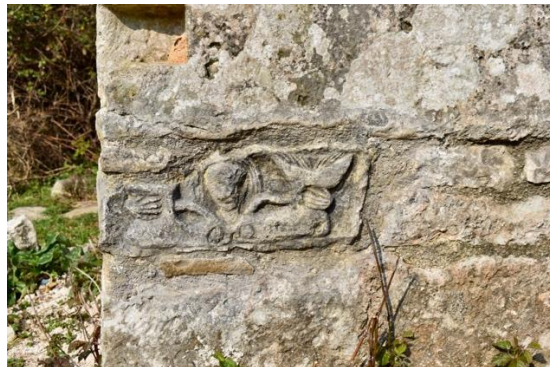
*Slika 133. Impost s prikazom sirene nakon patiniranja, fotografija: Martin Zohil*

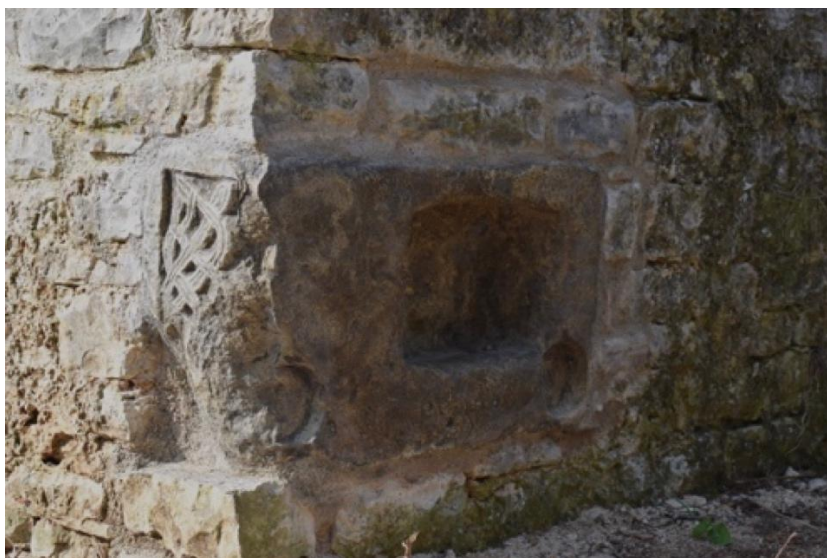
*Slika 134. Ulomak nepoznate namjene nakon patiniranja, fotografija: Martin Zohil*
