Matas, Silvija

KONZERVATORSKO-RESTAURATORSKI ZAHVAT NA ULJENOJ SLICI NA  
PLATNU "BOGORODICA S DJETETOM I SV. ANTOM" S PRIPADAJUĆIM  
UKRASNIM OKVIROM

MAGISTARSKI RAD

SPLIT, 2020.

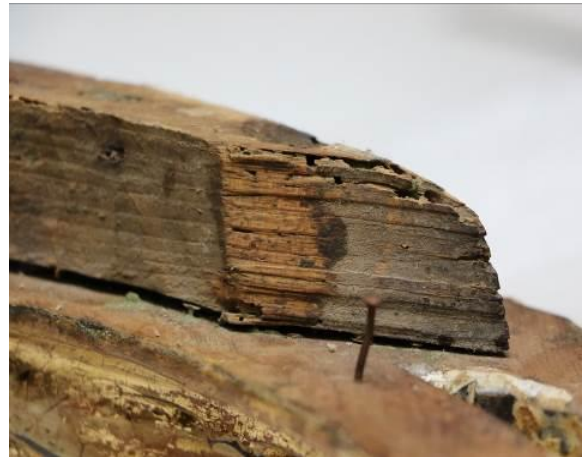
Slika 232 Detalj bočne strane konstruktivne letvice tijekom čišćenja Absorene spužvicom namočenom toplom vodom

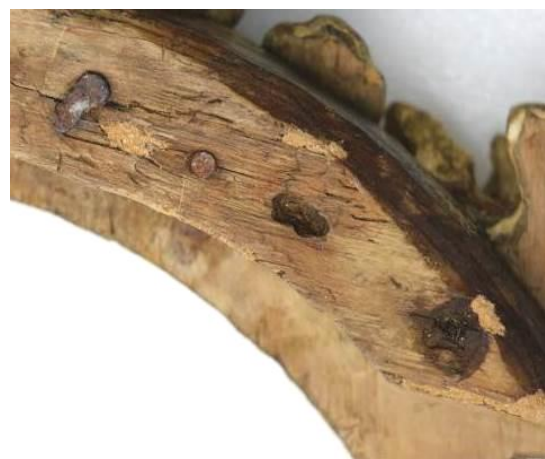
Slika 241 Ispunjena oštećenja u gornjoj konstruktivnoj letvici

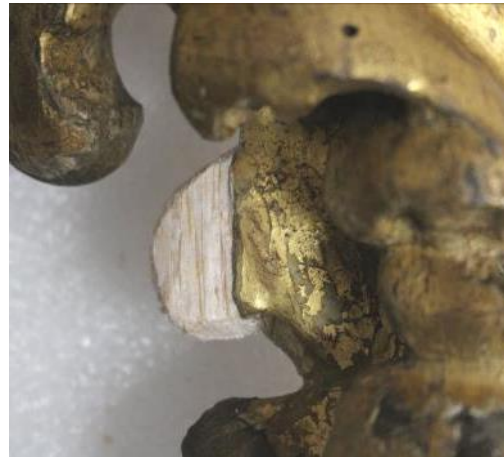
Slika 247 Rekonstruirani drveni nositelj vegetabilne dekoracije na lijevoj dekorativnoj letvici nakon rekonstrukcije balsom
