Konzervatorsko - restauratorski zahvat na uljenoj slici na platnu "Bogorodica s Djetetom i Sv. Antom" s pripadajućim ukrasnim okvirom

Master's thesis / Diplomski rad

KONZERVATORSKO-RESTAURATORSKI ZAHVAT NA ULJENOJ SLICI NA
PLATNU "BOGORODICA S DJETETOM I SV. ANTOM" S PRIPADAJUĆIM
UKRASNIM OKVIROM

Uljena slika na platnu "*Bogorodica s Djetetom i Sv. Antom*" s pripadajućim ukrasnim okvirom dio je inventara župe Sv. Nikole u Komiži. Slika je zatečena u stabilnom stanju uz minimalna oštećenja platnenog nositelja i slikanog sloja. U prošlom je zahvatu slika zalijepljena na lesonitnu ploču pčelinjim voskom. Stoga je konzervatorsko-restauratorski zahvat primarno bio usmjeren na odvajanje slike od ploče. Ostali konzervatorsko-restauratorski zahvati sastojali su se od čišćenja slikanog sloja od zatečenih nečistoća, laka i retuša, te rekonstrukcije oštećenja platnenog nositelja i slikanog sloja. Pozlaćeni rezbareni drveni ukrasni okvir zatečen je u relativno stabilnom stanju. Zatečena su manja oštećenja drvenog nositelja, te lokalno odvajanje preparacije s pozlatom od nositelja. U prošlom su zahvatu izvedene lokalne rekonstrukcije nositelja i preparacije na koju je nanesen premaz zlatnom

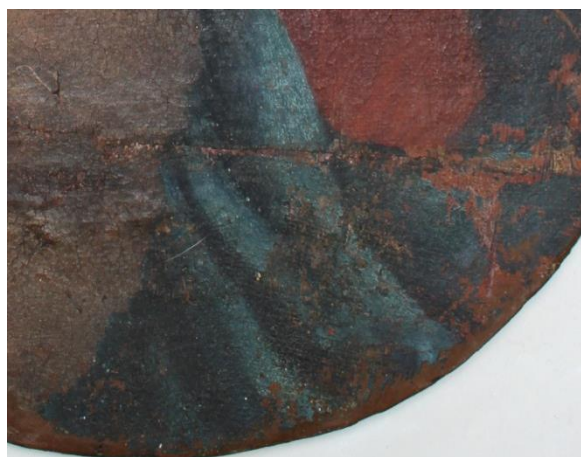
Slika 139 Detalj lica slike prije uklanjanja ostatka voska koji je prodro na lice

Za uklanjanje zaštite lica slike korišteni su vateni tamponi s acetonom. Zahvat je započet od donjeg dijela slike. Vateni tampon navlažen acetonom valjan je po japanskom papiru, čime bi se reaktivirao Plextol B500 (Slika br. 136). Japanski papir se odvajao od površine slike povlačenjem paralelno s površinom slikanog sloja (Slika br. 137). Nakon uklanjanja zaštite lica, površina slikanog sloja je očišćena od ostatka Plextola B500 vatenim taponima s acetonom (Slika br. 138). Nakon uklanjanja zaštite lica slike, trebalo je ukloniti i ostatke voska koji su prodrli na lice slike tijekom čišćenja poledine. Uklanjanje voska izvedeno je mehanički, tvrdim skalpelom (Slika br. 140).

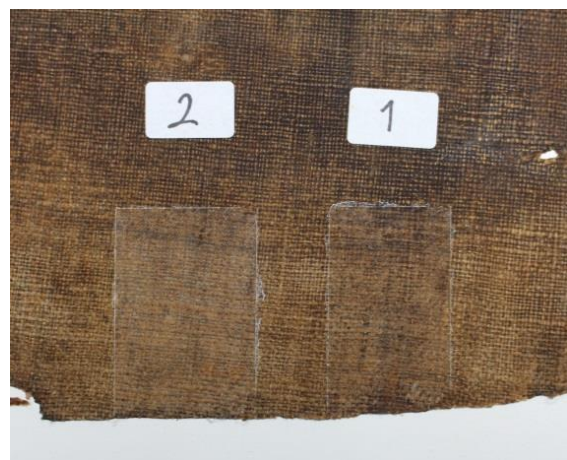
Slika 144 Probne zone na poledini slike nakon nanošenja otopine Beve 371. Proba (1) jedan sloj, proba (2) dva sloja

Probe su izvedene na lijevoj strani poledine slike (Slika br. 143). Proba (1) sastojala se od jednog sloja otopine Beve 371 nanesenog kistom, a proba (2) od dva sloja (Slika br. 144). Uski komadi lanenog platna pripremljenog na istovjetan način kao i platno za podstavljanje, zalijepljeni su na poledinu, na mjesta probi, zagrijavanjem vrućom peglom, uz hlađenje i pritisak hladnom peglom (Slika br. 145 i 146).

Nakon hlađenja ljepila, provjerena je vezivna snaga obiju probi i to povlačenjem zalijepljenih komada platna paralelno sa poledinom slike. Rezultati su pokazali da je proba (2) stvorila jaču vezu između platna slike i novog platna. Stoga je odlučeno da će ljepilo biti nanoseno na poledinu slike kistom u dva sloja (Slika br.147). Topla otopina Beve 371 u medicinskom benzinu 1:1, zagrijavana na vodenoj kupelji nanosena je na poledinu kistom iz dva unakrsna nanosa.

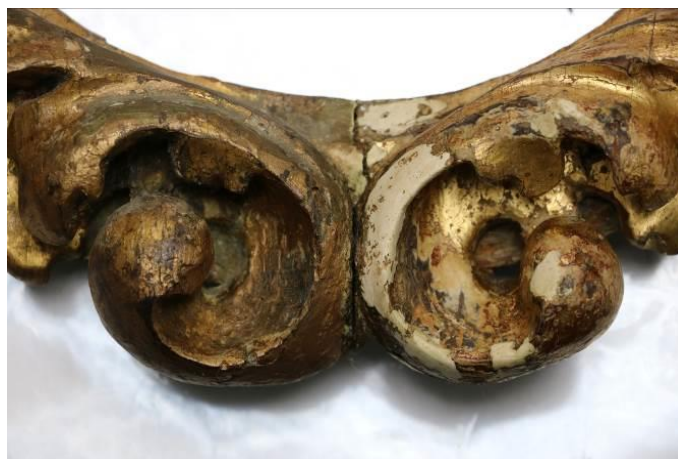
Slika 209 Razlika između površine oišćene i neoišćene od zlatnog preslika u donjem dijelu ukrasnog okvira

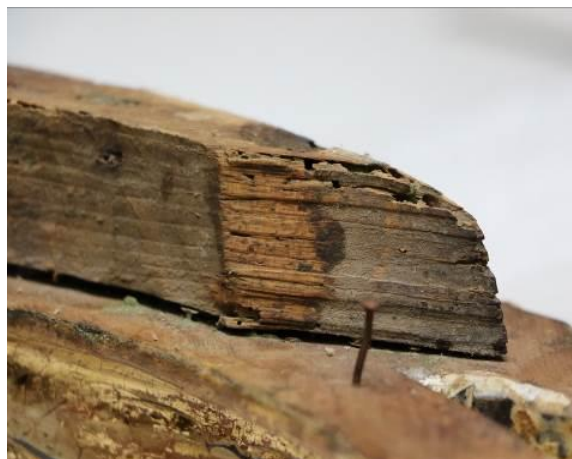
Slika 232 Detalj bočne strane konstruktivne letvice tijekom čišćenja Absorene spužvicom namočenom toplom vodom

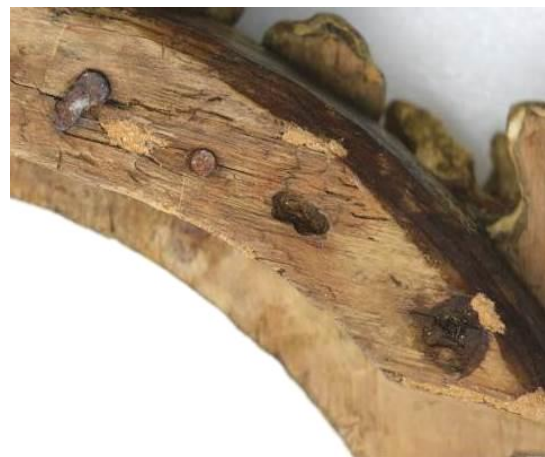
Slika 241 Ispunjena oštećenja u gornjoj konstruktivnoj letvici

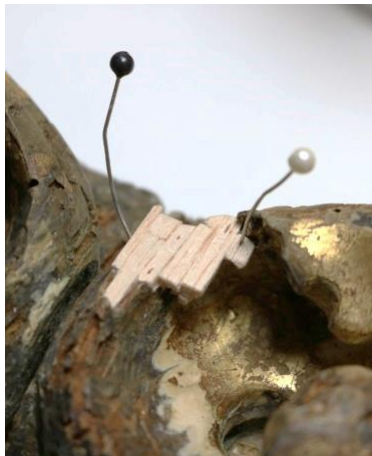
Slika 242 Lijepljenje štapića balse i pričvršćivanje za drveni nositelj pribadačama

Za izvođenje rekonstrukcija većih oštećenja drvenog nositelja koje nije bilo moguće rekonstruirati kitom odabrano je lako obradivo drvo balse. Tanki štapići balse rezani su skalpelom na komadiće odgovarajuće veličine. Štapići su lijepljeni Drvofiksom i fiksirani na mjesto pribadačama dok se ljepilo ne bi osušilo (Slika br. 241). Štapići balse su lijepljeni u slojevima i nešto većih dimenzija do samog oštećenja. Rekonstrukcije su nakon sušenja ljepila oblikovane uklanjanjem viška balse dlijetima i skalpelom (Slika br. 244).
