**KONZERVATORSKO-RESTAURATORSKI ZAHVAT NA PET  
SPOLIJA IZ CRKVICE SV. MIHOVILA U BANJOLAMA KRAJ  
PEROJA**

**TE IZRADA I UGRADNJA DVIJU REPLIKA IN SITU**

MAGISTARSKI STRUČNI RAD

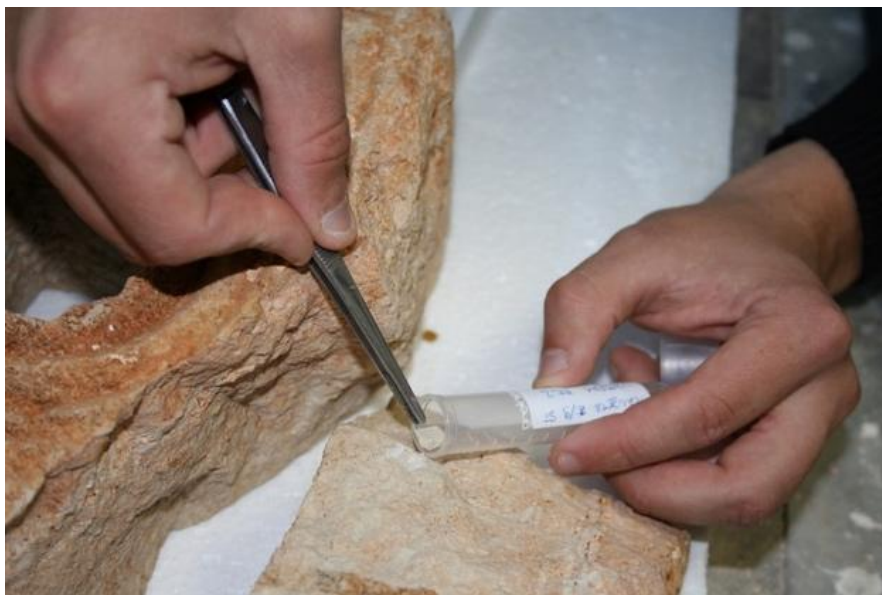
*Slika 16. Uzorkovanje, fotografija: Martin Zohil*

*Makroskopski opis:* Mliječno bijeli vapnenac, oštrobridnog loma, šećerastog izgleda, koji se trusi u ruci.

*Mikroskopski opis:* Laminirani peloidni mikritni vapnenac, laminirani peloidni pekston - grejnstone. Dominante čestice su mikritna zrna nepoznatog porijekla, peloidi, dok su biogene čestice vrlo rijetke. Razlog je možda taj što je otapanje bilo intenzivno, pa moguće da su biogene čestice otopljene i tako ne-prepoznatljive (Slika 17, oznaka P). Pukotine zaostale otapanjem su naknadno ispunjene sparitnim kalcitom što znači da postoji kalupni porozitet. Postojanje lamina upućuje na taloženje u peritajdalnim okolišima unutrašnjeg dijela karbonatne platforme, a starost stijene nije moguće odrediti jer nema fosila.<sup>29</sup>

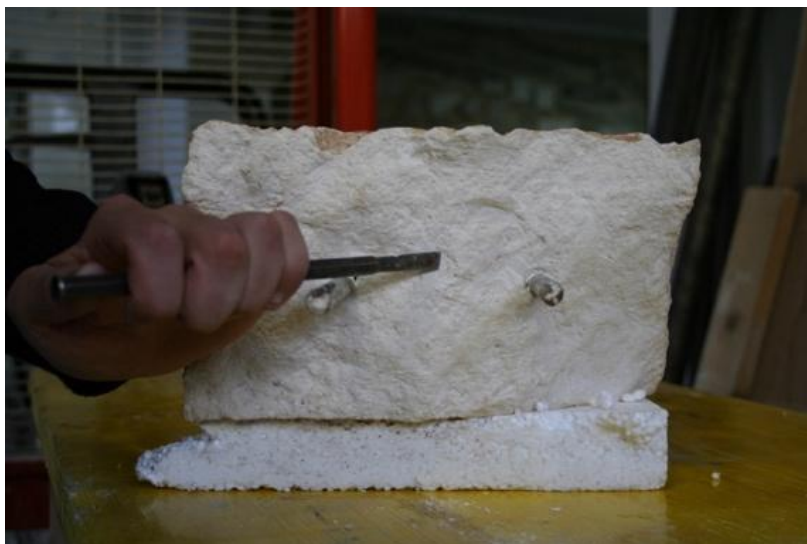
*Slika 39. Uzorkovanje, fotografija: Martin Zohil*

*Makroskopski opis:* Mliječno bijeli vapnenac, šećerastog izgleda, koji se trusi u ruci.

*Mikroskopski opis:* Laminirani peloidni mikritni vapnenac, laminirani peloidni pekston - grainstone, koji je jako dijagenetski izmijenjen. Dominante čestice su mikritna zrna nepoznatog porijekla, peloidi, dok su biogene čestice vrlo rijetke. Uočeni su ostaci bentičke foraminifere (*Broeckina (Pastrikella)* sp.; Slika 2, oznaka B) što sugerira krednu starost (cenoman) stijene. Postojanje lamina upućuje na taloženje u peritajdalnim okolišima unutrašnjeg dijela platforme.

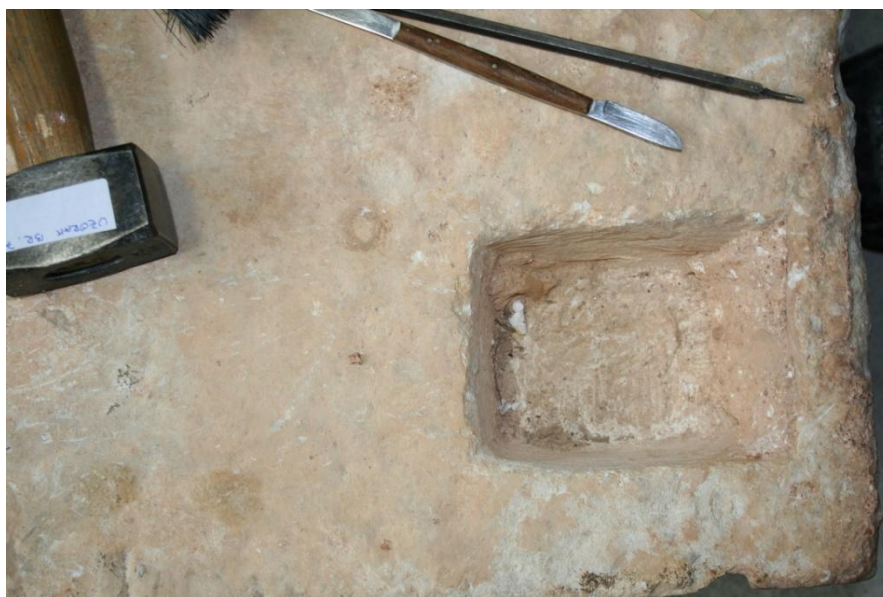
Impost se izvorno nalazio u sklopu istočnog pročelja zida kao spolij uz sami desni rub. Demontažom na površini kamena pronađen je vezivni materijal koji se uklonio mehaničkim putem, ručno pomoću skalpela, četki i dlijetima manjih dimenzija. Nakraju kamen je pran u više navrata vodom pod tlakom, te se na taj način donekle uklonio i oksid željeznog pigmenta.

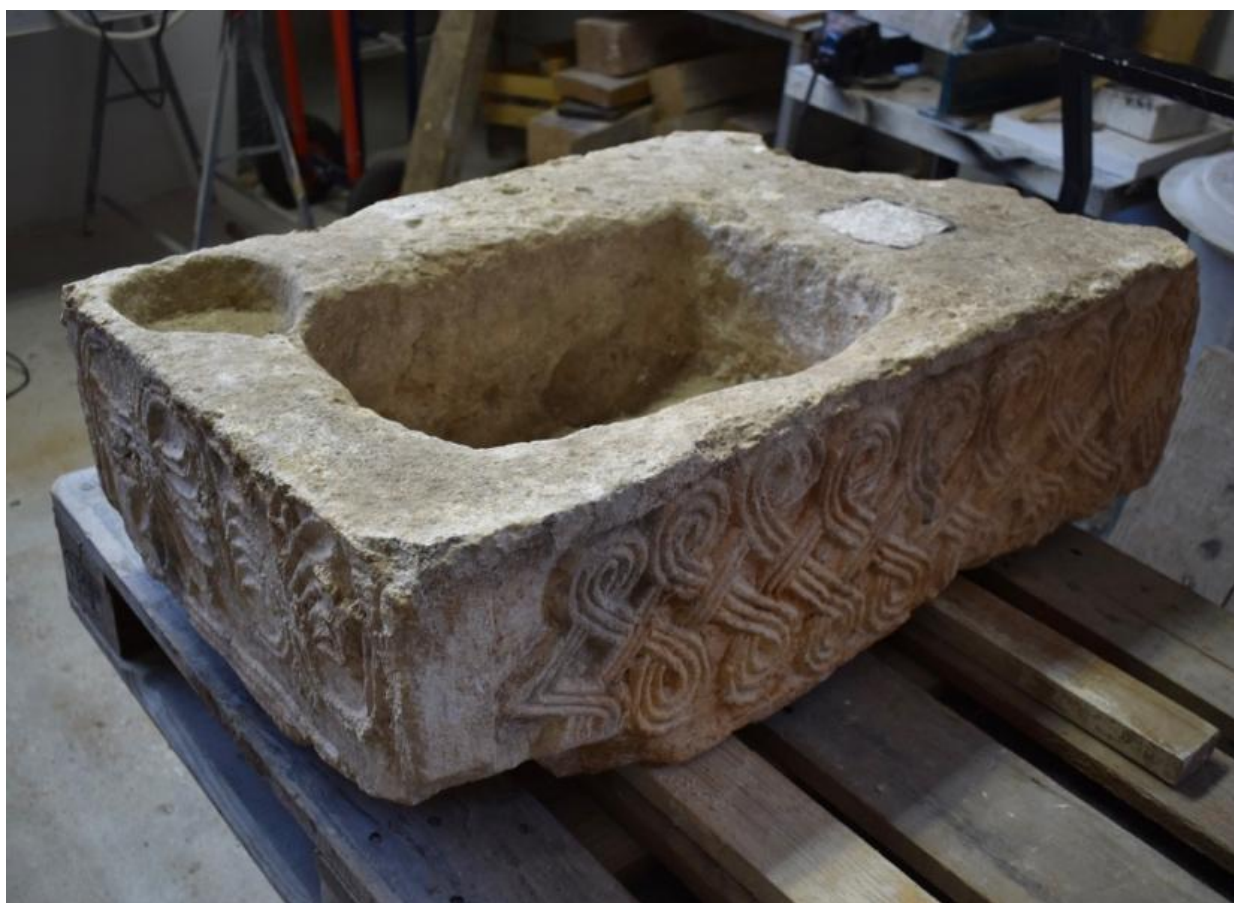
*Slika 92. Ulomak nepoznate namjene, fotografija: Martin Zohil*

Na površinama „kamena nepoznate namjene“ vizualnim pregledom ustanovljeno je da je kamen u dosta dobrom fizičkom stanju. Ne mrvli se i ne lista. Primjećujemo oštećenja na površini istočne strane ulomka nepoznate namjene. Oštećenje se nalazi na donjem lijevom kutu plohe s plitkim reljefom stilizirane troprutne mreže. Površina oštećena iznosi 35 cm. Osim izvana vidljivog oštećenja na ulomku nepoznate namjene pronađena su također oštećenja koja nisu vidljiva izvana, slika br. 83, br. 85 i br. 86. Ploha s reljefom stiliziranim palmama sadrži oštećenja u donjim bočnim dijelovima. Površina oštećenja iznosi sa svake strane po 20 cm, slika br. 83. Na površinama kamena koje su bile ugrađene u zid nailazimo na tenke i debele naslage žbuke. Također nailazimo na organska onečišćenja na plohama koje su se nalazile u sklopu vanjskih pročelja i to u vidu lišajeva i plijesni. Također i ovaj spolij prošaran je crvenim pigmentom željeznog oksida. Ploha ulomka nepoznate namjene koja sačinjava dio istočnog i zapadnog pročelja klesana je tradicionalnim klesarskim alatom, ravnim dlijetom. Gornja ploha ulomka koja sadrži stepenasto uvučene trake klesana je ravnim dlijetom. Što se tiče donje plohe ulomka površina je obrađena ravnom gradinom zbog koje dobiva hrapavu teksturu. Poledina je obrađena kombinacijom tradicionalnih alata poput ravnog dlijeta i ravne gradine.

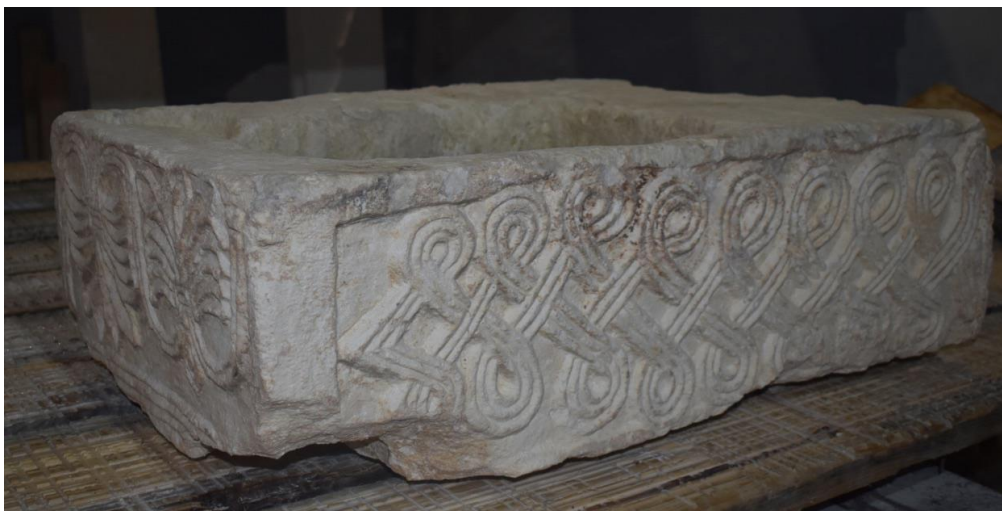
*Slika 110. Ulomak nepoznate namjene nakon zahvata, fotografija: Martin Zohil*

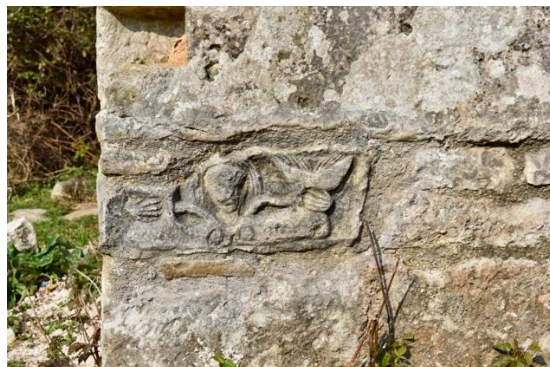
*Slika 133. Impost s prikazom sirene nakon patiniranja, fotografija: Martin Zohil*

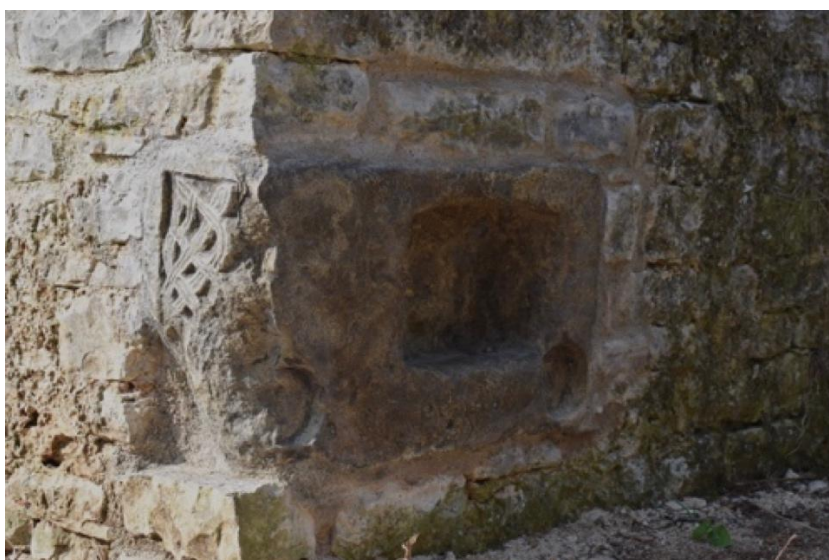
*Slika 134. Ulomak nepoznate namjene nakon patiniranja, fotografija: Martin Zohil*
