2021

**KONZERVATORSKO-RESTAURATORSKI ZAHVAT NA PET
SPOLIJA IZ CRKVICE SV. MIHOVILA U BANJOLAMA KRAJ
PEROJA**

TE IZRADA I UGRADNJA DVIJU REPLIKA IN SITU

MAGISTARSKI STRUČNI RAD

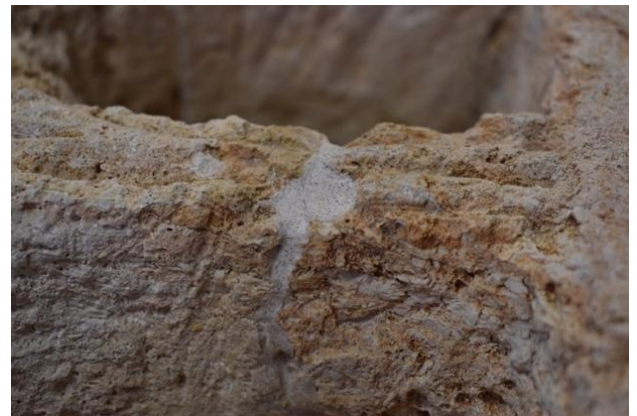
Slika 27. Proces rekonstrukcije, fotografija: Martin Zohil
