Konzervacija - restauracija pilastra crkve sv. Marije u Koljanima

Master's thesis / Diplomski rad

**KONZERVACIJA – RESTAURACIJA
PILASTRA OLTARNE OGRADE CRKVE
SV. MARIJE U KOLJANIMA**

Magistarski stručni rad

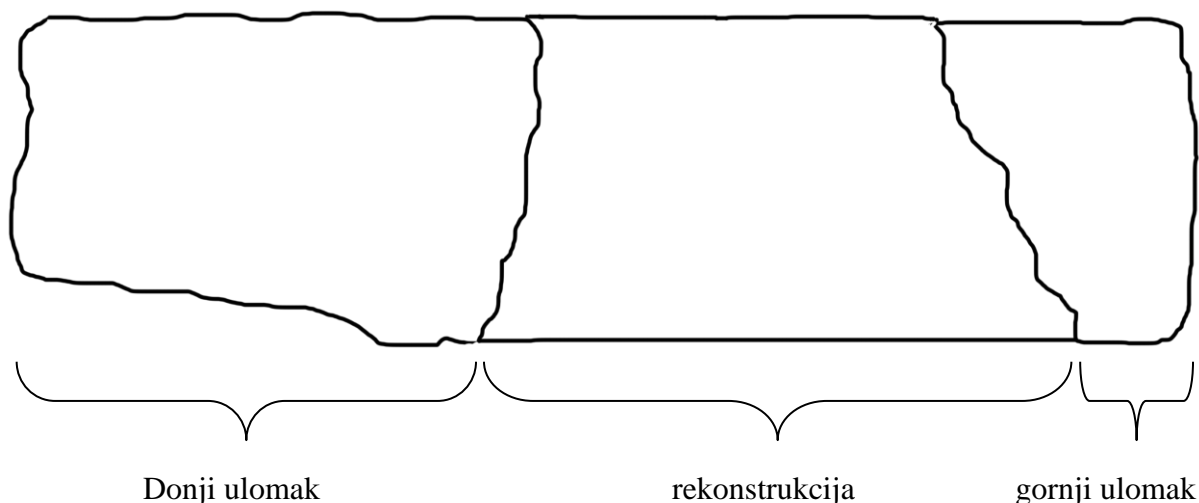
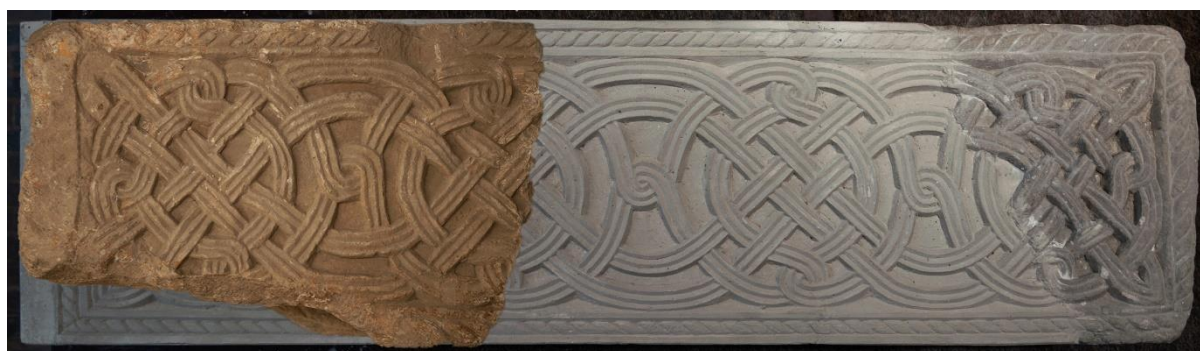
Slika 8 Pilastar s betonskom rekonstrukcijom (grafički prikaz) (autor: Rina Dubravec)

Ideja nove rekonstrukcije adekvatnijim materijalima je da se postojeći pilastar s betonskom rekonstrukcijom poveže s naknadno pronađenim originalnim ulomkom. Betonska rekonstrukcija se skraćuje za dimenziju donjeg originalnog ulomka koji se na to mjesto spaja trnovima od nehrđajućeg čelika. Ostatak betonske rekonstrukcije stanjuje se za 2 cm na licu i bočnim stranama te ostaje u ulozi konstrukcije na koju bi se nanio novi materijal umjetnog kamena. Potom bi se u novom materijalu klesala ornamentika da poveže oba ulomka. Na kraju bi se nova rekonstrukcija u umjetnom kamenu tonirala da se tonski približi prirodnoj boji originalnih ulomaka.

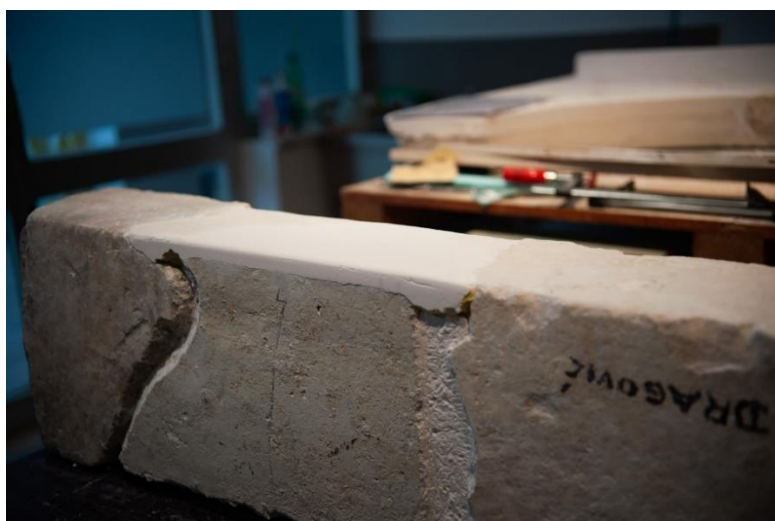
Slika 60 Osušena Acrystone smjesa na vanjskoj bočnoj strani pilastra (autor: Rina Dubravec)

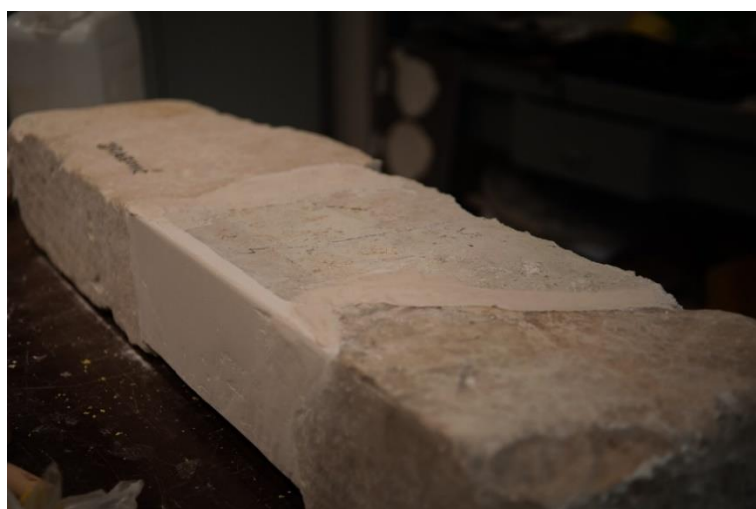
Slika 61 Popunjeni spojevi betonske rekonstrukcije s originalnim ulomcima s Acrystone smjesom (autor: Rina Dubravec)
