Konzervatorsko - restauratorski zahvat na uljenoj slici na platnu "Bogorodica s Djetetom i Sv. Antom" s pripadajućim ukrasnim okvirom

Master's thesis / Diplomski rad

KONZERVATORSKO-RESTAURATORSKI ZAHVAT NA ULJENOJ SLICI NA
PLATNU "BOGORODICA S DJETETOM I SV. ANTOM" S PRIPADAJUĆIM
UKRASNIM OKVIROM

Uljena slika na platnu "*Bogorodica s Djetetom i Sv. Antom*" s pripadajućim ukrasnim okvirom dio je inventara župe Sv. Nikole u Komiži. Slika je zatečena u stabilnom stanju uz minimalna oštećenja platnenog nositelja i slikanog sloja. U prošlom je zahvatu slika zalijepljena na lesonitnu ploču pčelinjim voskom. Stoga je konzervatorsko-restauratorski zahvat primarno bio usmjeren na odvajanje slike od ploče. Ostali konzervatorsko-restauratorski zahvati sastojali su se od čišćenja slikanog sloja od zatečenih nečistoća, laka i retuša, te rekonstrukcije oštećenja platnenog nositelja i slikanog sloja. Pozlaćeni rezbareni drveni ukrasni okvir zatečen je u relativno stabilnom stanju. Zatečena su manja oštećenja drvenog nositelja, te lokalno odvajanje preparacije s pozlatom od nositelja. U prošlom su zahvatu izvedene lokalne rekonstrukcije nositelja i preparacije na koju je nanesen premaz zlatnom

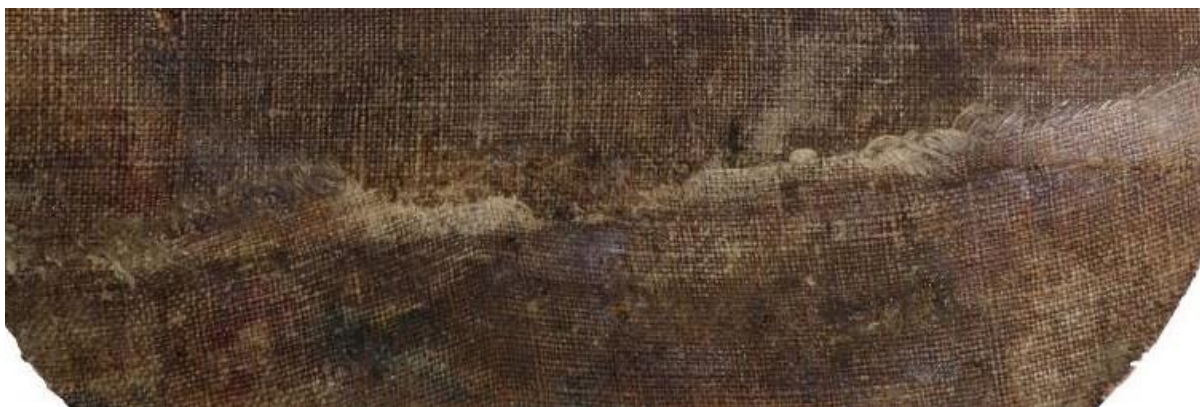
Platneni nositelj se sastoji od dva komada platna povezana ljepilom. U donjem dijelu slike zatečen je horizontalno položen šav, tj. spoj dvaju komada platna koji se proteže cijelom širinom slike, udaljen 7.5 cm od dna (Slika br. 14). Šav je u prethodnom zahvatu stanjen s poledine kako bi se što manje ocrtavao na licu slike te je dodatno ojačan lijepljenjem.

Slika 14 Spoj dvaju komada platna (šav), detalj

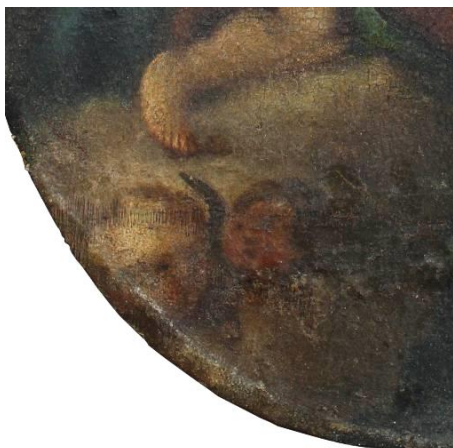
Izvorne dimenzije slike su u prethodnom zahvatu izmijenjene rezanjem rubova. Gledano sa lica slike, uz donji lijevi rub zatečen je pravilni rez koji dokazuje da su platnu, tj. slici smanjene dimenzije (Slika br. 17). Preparacija izvorno nije bila nanescena do rubova platna, već samo do vanjskih bridova podokvira. Nepreparirani rubni dio platna djelomično je sačuvan u gornjem dijelu slike, dok na bočnim stranama i dnu slike nedostaje u potpunosti. Rezanjem su u tim zonama uklonjeni i rubni dijelovi slikanog sloja.

Slika 17 Pravilni rez na donjem levem robu slike, detalj

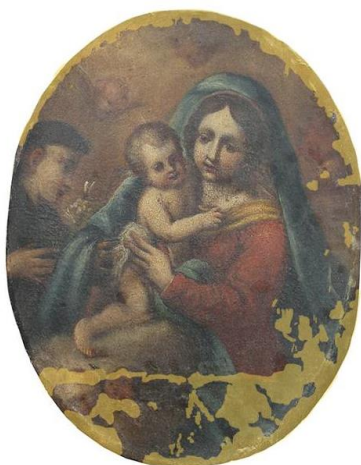
Na slici je zatečen niz retuša izvedenih tehnikom *tratteggia*, u uljenom mediju. Linije *tratteggia* su debele i duge. Pružaju se u vertikalnom smjeru i paralelne su jedna s drugom (Slika br.46). Prekrivaju okolni izvorni bojani sloj. Izrazito su uočljive jer odudaraju od teksture izvornog bojanog sloja. Zone retuša su smještene uz rubove slike i u dnu slike, uokolo i ispod šava (Slika br. 45).

Slika 45 Zone retuša prikazane žutom bojom

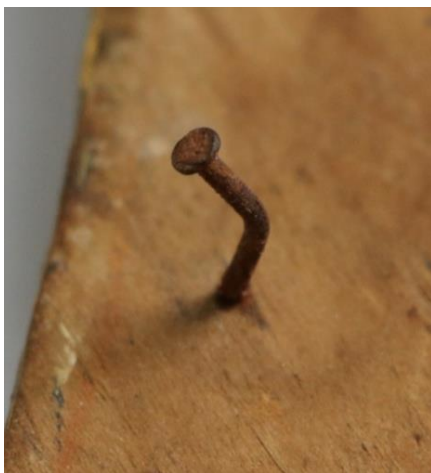
Kukica za vješanje okvira naknadno je dodana, a fiksirana je u gornju konstruktivnu letvicu (Slika br. 56). Slika je u okvir fiksirana pomoću šest savinutih industrijskih čavala zabijenih u poledinu dekorativnih letvica. Kukica za vješanje i čavli pomoću kojih je spajan okvir su korodirali, kao i čavli kojima je slika fiksirana u okviru. Korozija je u nekim slučajevima oštetila i diskolorirala okolno drvo (Slika br. 60 i 61).

Slika 58 Korodirani čavao kojim je slika bila držana u okviru, detalj

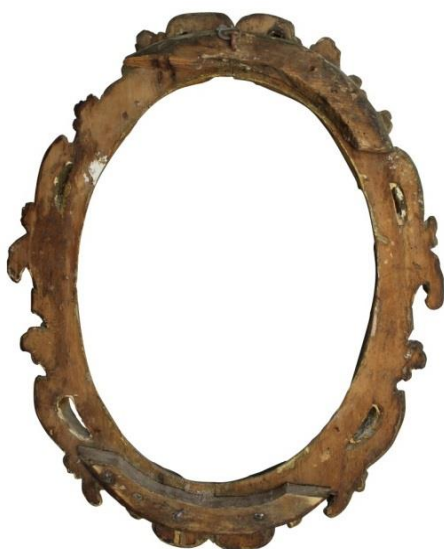
Slika 67 Potamnila poledina ukrasnog okvira, total

Poledina okvira je potamnila (Slika br. 67) i na mnogim se mjestima, pogotovo uz rubove okvira, uočavaju tamne mrlje. Najuočljivija mrlja nalazi se na poledini desne dekorativne letvice (Slika br.68).

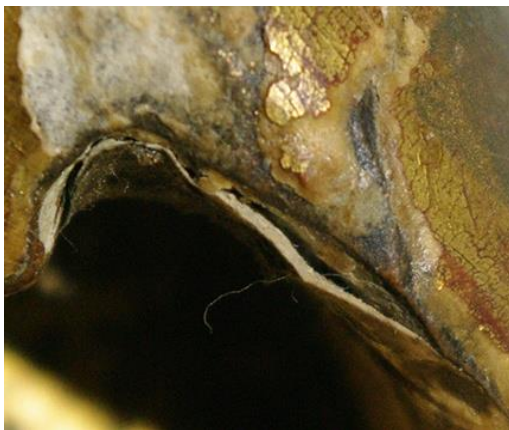
Slika 75 Odvajanje preparacije od drvenog nositelja te raslojena preparacija otpala zajedno sa pozlatom - nastalo nakon prethodnog zahvata, detalj

Zatečene su i površine sa kojih je preparacija otpala zajedno s pozlatom nakon prethodnog zahvata. Te su površine malobrojnije, za razliku od onih koje su preslikane purpurinom. Na licu okvira, nastale su pukotine na spoju dekorativnih letvica okvira (Slika br. 76). Na jednom je mjestu gubitak preparacije s pozlatom ispunjen kitom koji je korišten na poleđini drvenog nositelja. Ponegdje je preko preparacije bila nanescena purpurina.

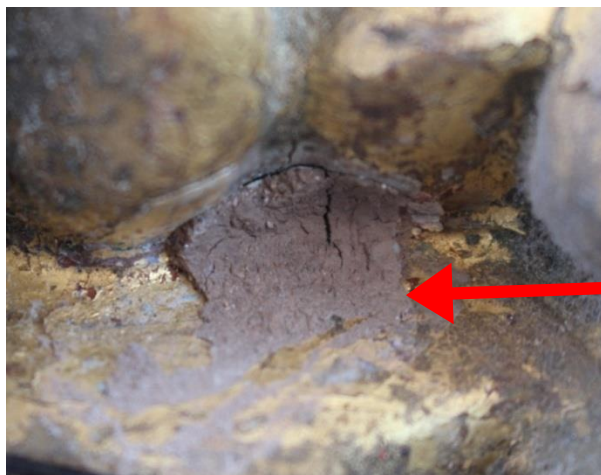
Slika 96 Mjesto sa kojeg je uzet uzorak kita, detalj

Slika 97 Mjesto sa kojeg je uzet uzorak kita

Uzorak kita uzet je sa sredine lijeve strane okvira pomoću skalpela. Analizom uzorka kita dobiveni su spektri krede (kalcijevog karbonata) i škroba.

Iako je rezultat pokazao spektar škroba i dalje su postojale sumnje da li se zaista radi o škrobu. Zbog toga je odlučeno da će se izvesti test topivosti. Ako se kit u stvarnosti sastoji od škroba, trebao bi biti topljiv u vodi. Uzet je novi uzorak kita koji je ubačen u posudu sa vrućom vodom. Uzorak se velikom brzinom u potpunosti otopio. Testom topivosti je potvrđeno da se radi o škrobu.

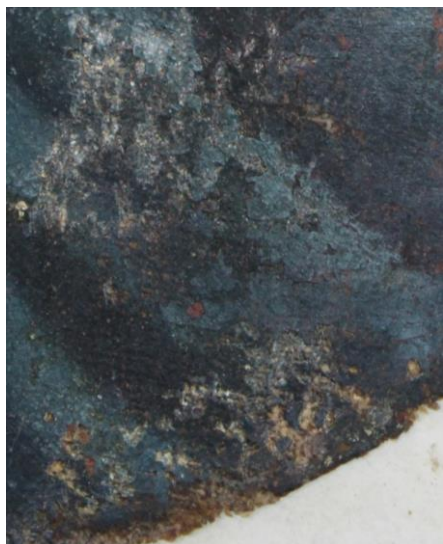
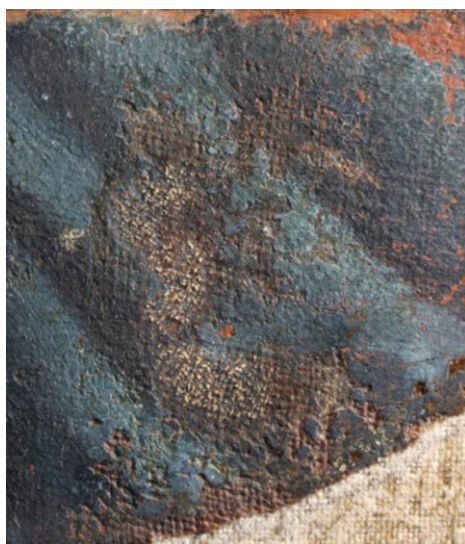
Slika 112 Detalj površine lica slike prije uklanjanja zaostatka retuša zatečenog na platnu

Slika 113 Detalj površine lica slike nakon uklanjanja zaostatka retuša zatečenog na platnu

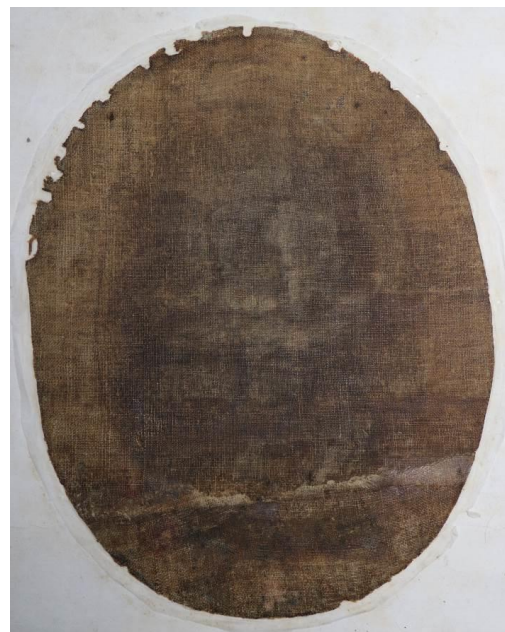
Slika 135 Poleđina slike očišćena od voska terpentini gelom

Dočišćavanje površine platna od ostatka voska izvedeno je kemijski terpentinskim solventom⁹. Izvedene su probe s ciljem određivanja duljine djelovanja gela na vosak (Tablica br. 7). Temeljem rezultata na probnoj zoni odabrana je proba (2). Djelovanje gela u trajanju od 10 minuta uspješno je uklanjalo tanki sloj zaostalog voska kroz jedno nanošenje. Proba (1) uklanjala je tek dio voska te je bilo potrebno ponovno nanošenje.

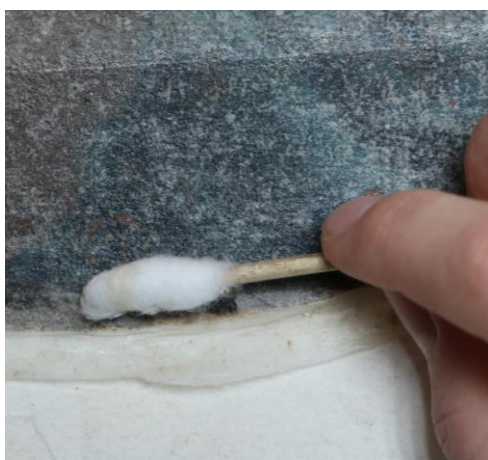
Slika 136 Reaktivacija Plextola B500 valjanjem vatenog tampona s acetonom

Za uklanjanje zaštite lica slike korišteni su vateni tamponi s acetonom. Zahvat je započet od donjeg dijela slike. Vatni tampon navlažen acetonom valjan je po japanskom papiru, čime bi se reaktivirao Plextol B500 (Slika br. 136). Japanski papir se odvajao od površine slike povlačenjem paralelno s površinom slikanog sloja (Slika br. 137). Nakon uklanjanja zaštite lica, površina slikanog sloja je očišćena od ostatka Plextola B500 vatenim taponima s acetonom (Slika br. 138). Nakon uklanjanja zaštite lica slike, trebalo je ukloniti i ostatke voska koji su prodri na lice slike tijekom čišćenja poledine. Uklanjanje voska izvedeno je mehanički, tvrdim skalpelom (Slika br. 140).

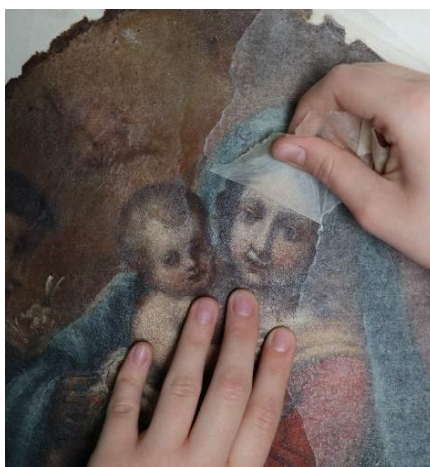
Slika 137 Uklanjanje japanskog papira u trakama

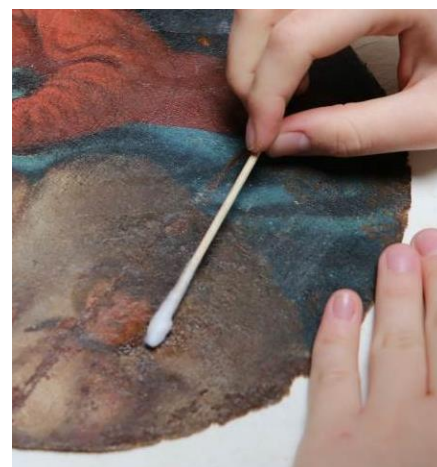
Slika 138 Čišćenje lica slike od ostatka Plextola B500

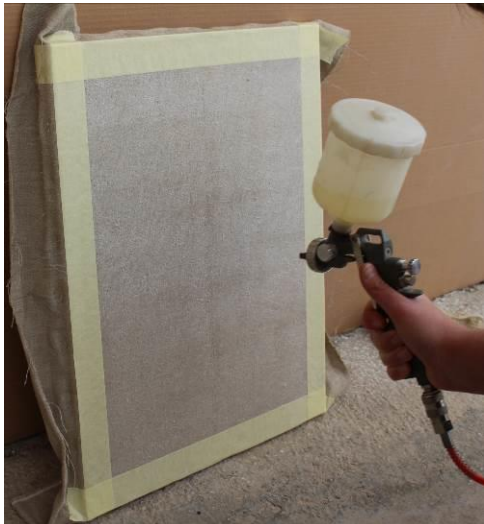
Slika 141 Nanošenje prvog sloja otopine Beva-e kompresorom preko cijelog platna

Otopina Beve 371 u medicinskom benzinu u omjeru 1:1 (m/V) kompresorom je nanesa na novo platno u tri unakrsna nanosa. Beva 371 je prvo otopljena na vodenoj kupelji, a potom joj je dodano otapalo. Medicinski benzin odabran je jer brzo hlapi i osigurati će, uz nanošenje kompresorom, da se ljepilo zadrži na površini platna. Prvi sloj nanesen je preko cijelog platna (Slika br. 142). Prije nanošenja drugog i trećeg sloja, na platnu je iscrtan obris slike u dimenzijama približno dva centimetra većima od slike na svakoj strani, te je ostatak platna zaštićen prozirnom folijom zalijepljenom krep trakom. Drugi i treći sloj otopine Beve 371 su potom naneseni samo na omeđeni središnji dio platna (Slika br. 142). Sloj Beve 371 na novom platnu osigurati će dobro vezivanje kita na bazi Beve 371 i mikrobalona koji će u nastavku zahvata biti korišten za rekonstrukciju nedostajućih dijelova platna.

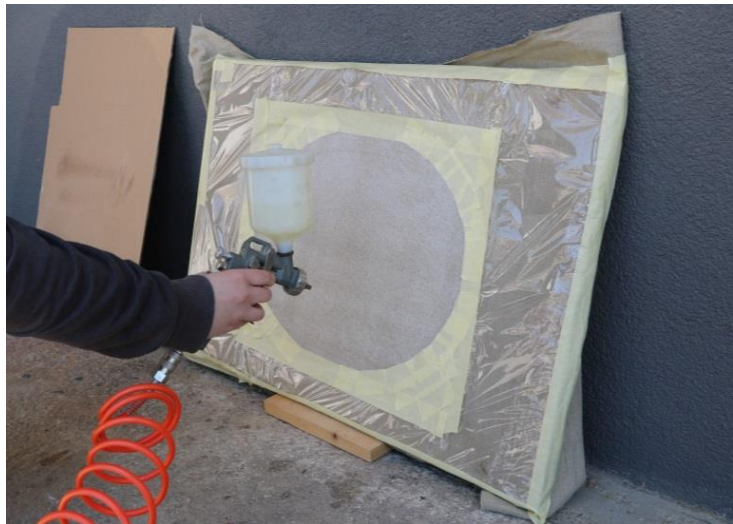
Slika 142 Nanošenje trećeg sloja Beva-e na kompresorom u ocrtanu zonu

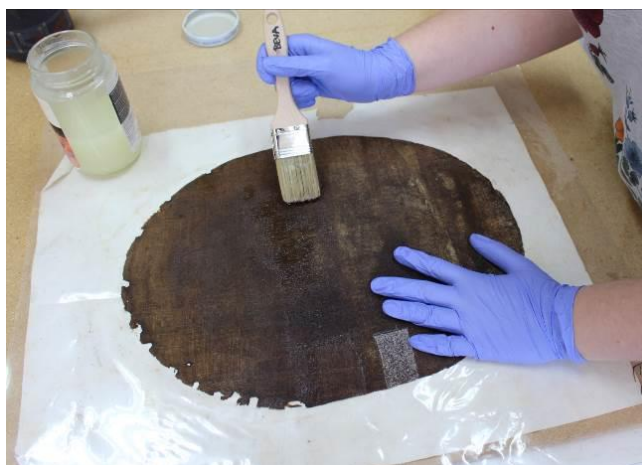
Slika 147 Nanošenje Beva-e na poledinu slike kistom

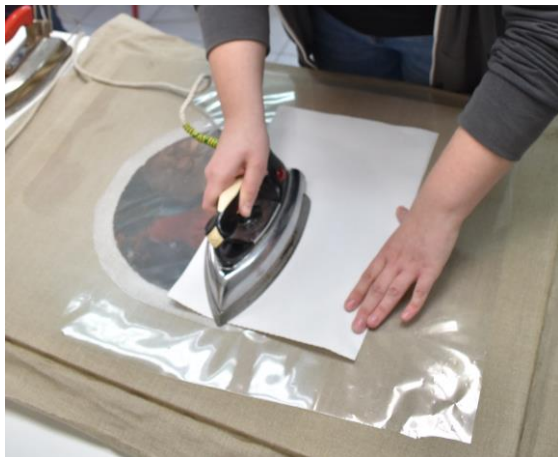
Slika 148 Reaktivacija Beva-e vrućom peglom preko ubrusa i silikonizirane folije sa lica slike

pristupilo zapeglavanju preko više slojeva papirnatih ubrusa radi bolje kontrole zagrijavanja. Beva 371 je reaktivirana zagrijavanjem na približno 65°C, uz stalnu kontrolu stupnja zagrijanosti površine slikanog sloja dlanom (Slika br. 148). Topla pegla potom je zamijenjena hladnom, a lijepljenje dvaju platana postignuto je hlađenjem uz pritisak (Slika br. 149).

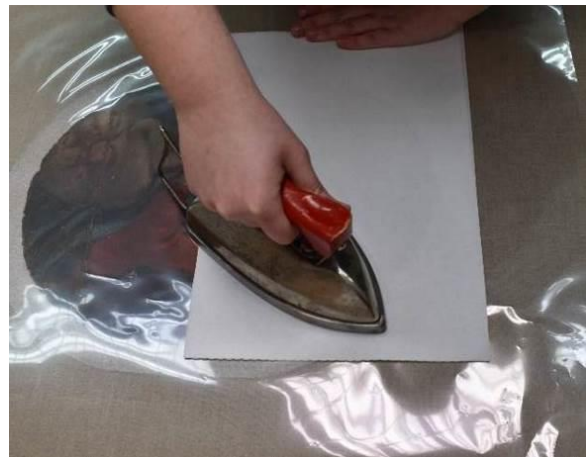
Slika 149 Hlađenje Beva-e hladnom peglom preko ubrusa i silikonizirane folije sa lica slike

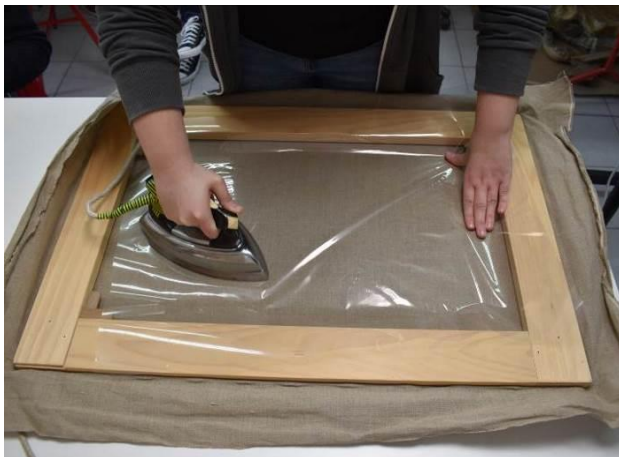
Slika 150 Reaktivacija Beva-e preko silikonizirane folije sa poleđine platna podstave

Slika je potom okrenuta licem prema dolje i položena na sloj silikoniziranog Melinexa. Na poleđinu je također položen sloj silikoniziranog Melinexa te se pristupilo zapeglavanju s poleđine (Slika br. 150). Nakon reaktivacije Beve zagrijavanjem na približno 65°C, slijedilo je hlađenje hladnom peglom. Vruća i hladna pegla su bile izmjenjivane dok slika nije bila zalijepljena za platno podstave. Tijekom podstavljanja slike, mala količina Beve prodrla je na lice slike te ju bilo potrebno ukloniti. Za uklanjanje voska korišteni su vateni tamponi s medicinskim beninom.

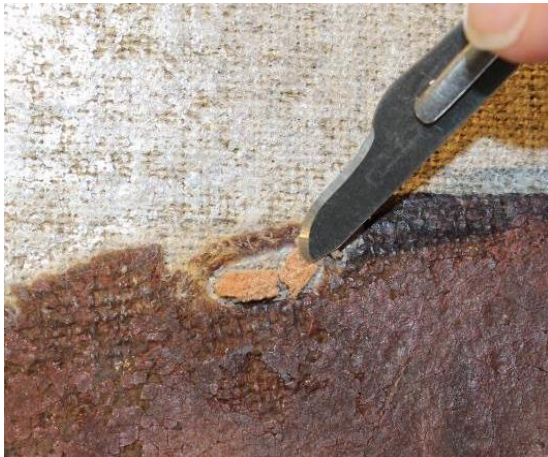
Slika 154 Polaganje komadića kita na mjesto izvođenja rekonstrukcije

Na slici su zatečena oštećenja izvornog platnenog nositelja. Oštećenja su prvenstveno prisutna u rubnim zonama, posebno u gornjoj polovini slike (Slika br. 152). Zatečeno je i nekoliko manjih rupa u platnu (Slika br. 153). Odlučeno je da se oštećenja neće rekonstruirati platnenim umetcima, već nanošenjem kita s lica nakon podstavljanja. Korišteni kit mora se moći zalijepiti za platno impregnirano Bevom 371, mora biti dovoljno elastičan da ne dođe do odvajanja od podloženog novo platna ili izvornog platna na mjestu oštećenja, te mora biti lagan za obradu. Kao materijal za rekonstrukciju oštećenja platna odabran je kit na bazi Beve 371 i mikrobaloona kao punilom¹⁰. Ovakav kit se reaktivira toplinom, jednostavan je za obradu, površinsko teksturiranje i uklanjanje. Na mjesto izvođenja rekonstrukcije, skalpelom je bio položen komadić kita (Slika br. 154). Zatim je vrućom špahlicom utiskivan u površinu preko silikonizirane Melinex folije (Slika br. 155). Kit je nanošen u slojevima do razine izvornog platna slike i prateći vanjski obris slike (Slika br. 156 i 157).

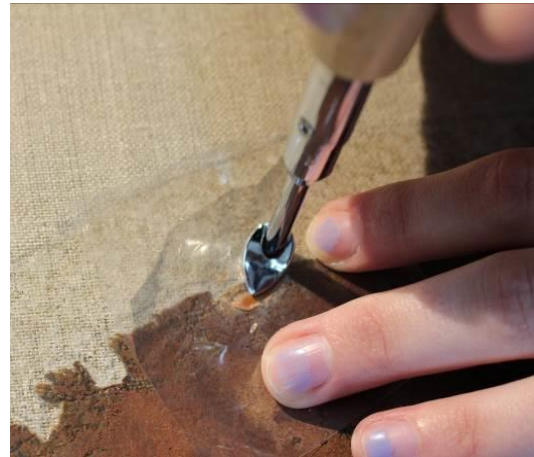
Slika 155 Komadići kita utiskivani su vrućom špahtlicom u platno podstave

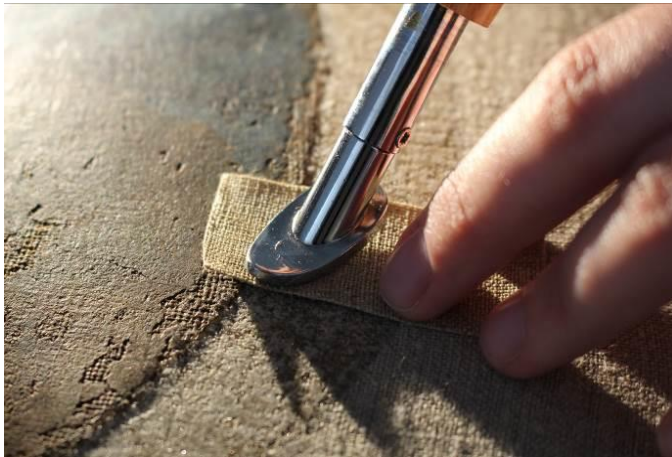
Slika 158 Utiskivanje komadića platna u rekonstrukciju kitom vrućom špahtlicom

Nakon što je razina rekonstrukcije dovedena do razine platna slike, pristupilo se teksturiranju rekonstruirane površine. Termoplastičnost kita omogućila je teksturiranje vrućom špahtlicom, tj. zagrijavanjem preko komadića lanenog platna (Slika br. 158). Reaktivacijom Beve 371 u kitu, on je postajao mekan i poprimao teksturu utiskivanog platna (Slika br.160). Tijekom teksturiranja, bilo je važno da teksturirane 'niti platna' na rekonstrukciji prate niti platna slike kako bi bila postignuta ujednačena tekstura površine(Slika br.161).

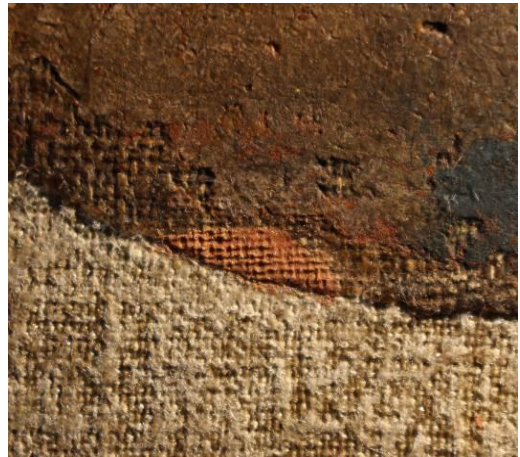
Slika 159 Teksturirana površina rekonstrukcije u kitu

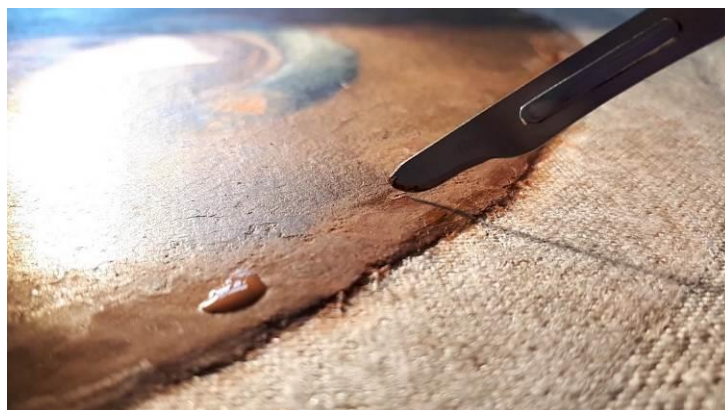
Slika 166 Obrada preparacije skalpelom pod bočnim svjetlom

Preparacija je pripremljena od 10%-tne otopine Aquazola 200 u vodi (m/V) kojoj su postupno, uz miješanje, dodavana punila (mješavina šampanjske i bolonjske krede (2:1) i pigmenta – pečena zelena zemlja, u omjeru 3:2)¹¹. Punila su dodavana otopini do željene konzistencije. Pripremljena preparacija kistom je nanosena na sva mjesta gubitaka slikanog sloja. Nanošena je u slojevima, pod kosim svjetlom, gradeći do razine izvornog sloja preparacije (Slika br. 165). Obrada i teksturiranje preparacije izvedeni su skalpelom i dodatnom nanošenjem tankim kistom. Preparacija je kistom lokalno nanošena u točkica i linija koje oponašaju teksturu, tj. niti platna. Skalpelom su u preparaciju urezivane krakelire i utiskivane rupice (Slika br. 166). Na obrađenu preparaciju nanesen je izolacijski sloj 5%-tne otopine orange šelaka u etanolu (m/V).

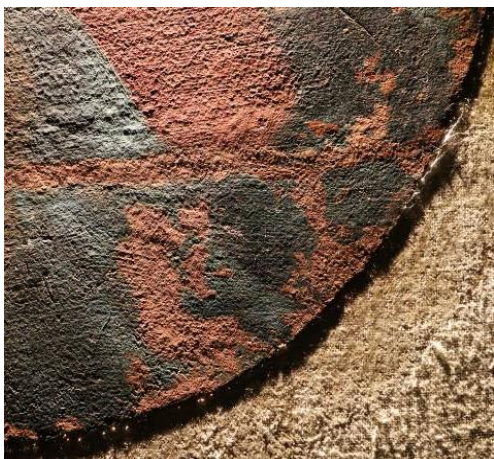
Slika 167 Površina preparacije u donjem desnom dijelu slike nakon teksturiranja, pod bočnim svjetlom

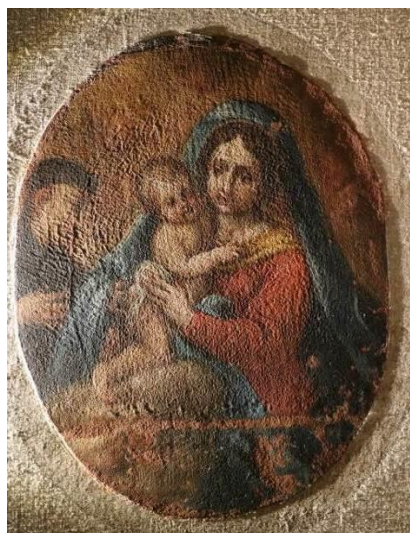
Slika 169 Površina preparacije nakon teksturiranja, pod bočnim svjetlom

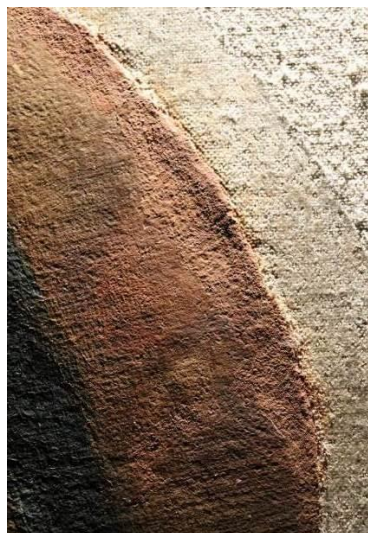
Slika 170 Površina preparacije u gornjem desnom dijelu slike, pod bočnim svjetlom

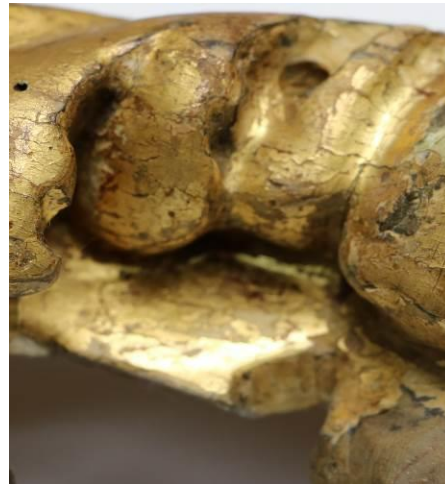
Slika 200 Detalj mjesta u kojem se nalazio kit, nakon čišćenja

Na ukrasnom okviru je lokalno zatečen kit kojim su u prethodnom zahvatu rekonstruirana oštećenja u sloju pozlate i drvenom nositelju (Slika br. 198). Kit se jednostavno uklanjao mehanički, laganim pritiskom kirurškog skalpela, bez oštećivanja izvornog sloja.

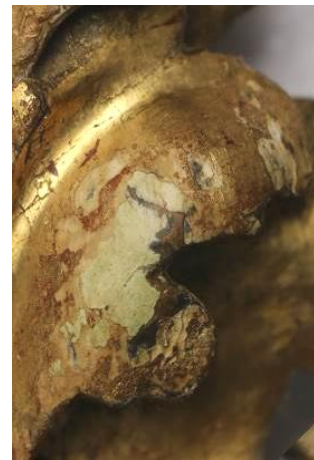
Slika 214 Detalj vegetabilne dekoracije nakon uklanjanja zlatnog preslika

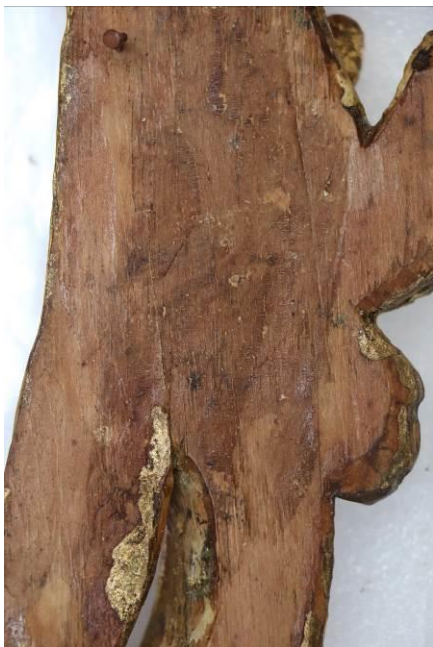
Slika 233 Detalj poledine lijeve dekorativne letvice prije čišćenja

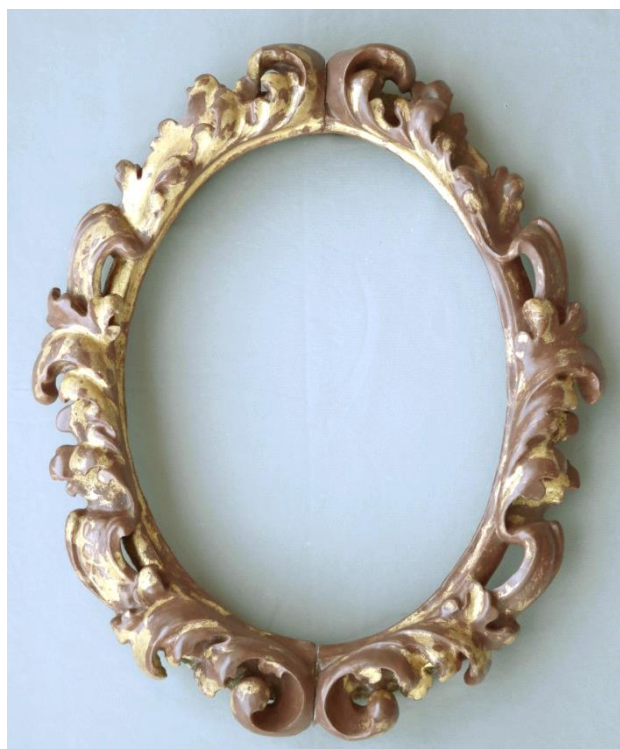
Slika 267 Okvir nakon nanošenja i poliranja bolusa

Prije rekonstrukcije pozlate, na obrađenu preparaciju je bilo potrebno nanijeti bolus, odnosno poliment, koji će poslužiti kao podloga za polaganje zlatnih listića. Tamnosmeđi ton izvornog bolusa postignut je miješanjem crvenog i crnog bolusa. Crveni i crni bolus su otopljeni u 6%-tnoj tutkalnoj otopini (m/V) do željene gustoće. Zatim su mekim kistovima nanoseni na preparaciju u dva tanka i ravnomjerna sloja (Slika br. 263). Nakon sušenja, bolus je ispoliran četkama od svinjske dlake (Slika br. 264).
