SILVIJA MATAS

KONZERVATORSKO-RESTAURATORSKI ZAHVAT NA ULJENOJ SLICI NA  
PLATNU "BOGORODICA S DJETETOM I SV. ANTOM" S PRIPADAJUĆIM  
UKRASNIM OKVIROM

MAGISTARSKI RAD

Uljena slika na platnu "*Bogorodica s Djetetom i Sv. Antom*" s pripadajućim ukrasnim okvirom dio je inventara župe Sv. Nikole u Komiži. Slika je zatečena u stabilnom stanju uz minimalna oštećenja platnenog nositelja i slikanog sloja. U prošlom je zahvatu slika zalijepljena na lesonitnu ploču pčelinjim voskom. Stoga je konzervatorsko-restauratorski zahvat primarno bio usmjeren na odvajanje slike od ploče. Ostali konzervatorsko-restauratorski zahvati sastojali su se od čišćenja slikanog sloja od zatečenih nečistoća, laka i retuša, te rekonstrukcije oštećenja platnenog nositelja i slikanog sloja. Pozlaćeni rezbareni drveni ukrasni okvir zatečen je u relativno stabilnom stanju. Zatečena su manja oštećenja drvenog nositelja, te lokalno odvajanje preparacije s pozlatom od nositelja. U prošlom su zahvatu izvedene lokalne rekonstrukcije nositelja i preparacije na koju je nanesen premaz zlatnom bojom. Konzervatorsko-restauratorski zahvat obuhvatio je stabilizaciju slikanog sloja i drvenog nositelja, uklanjanje prethodnih int

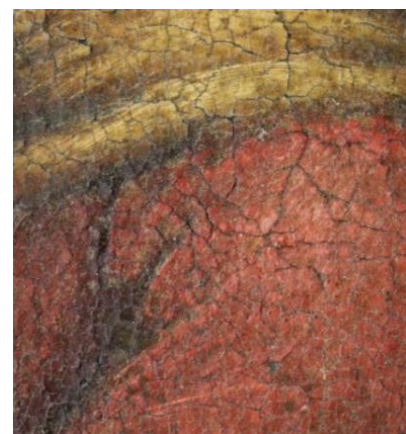
Slika 33 Treći tip krakelira, detalj

Treći tip krakelira (označen crvenom bojom na grafičkom prikazu br. 1) dominantno je prisutan na površinama svjetlijih boja, oker žutom velu i svjetlijim zonama boje Bogorodičine haljine. Mreža krakelira je gušća i omeđuje fragmente slikanog sloja nepravilnog oblika. Krakelire su zatvorene, a otočići boje ravniji. Mreža krakelira ne prati raster tkanja.

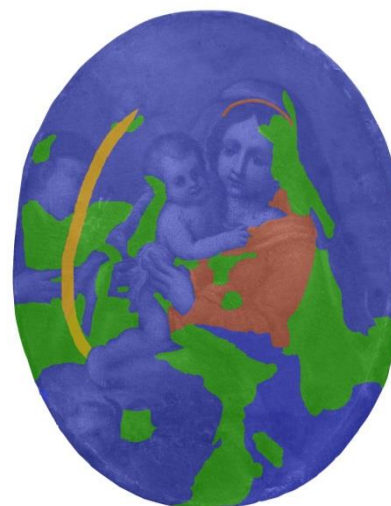
Grafički prikaz 1 Smještaj triju tipova krakelira i šatorastog odignuća- prvi tip je označen **plavom** bojom, drugi tip **zelenom**, treći tip **crvenom** bojom, a šatorasto odignuće **žutom** bojom

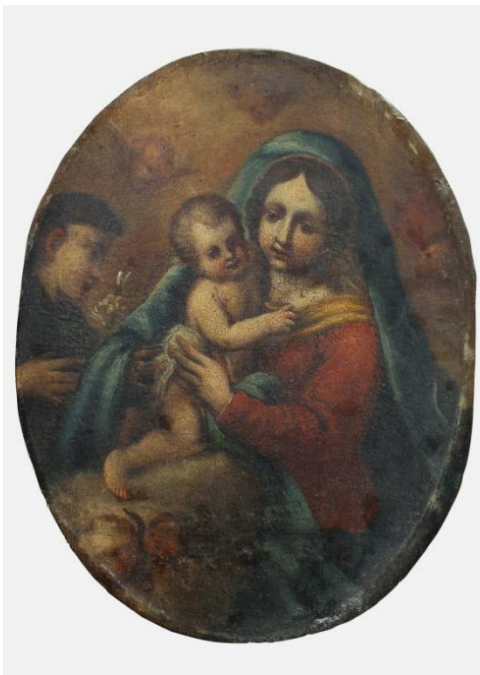
Lak je na površinu slike bio nanesen u jednolikom tankom sloju. Starenjem je požutio i potamnio, a na njegovu se površinu vezala površinska nečistoća (Slika br.49). Ostarjeli lak prigušio je intenzitete boja.

Slika 49 Požutjeli lak

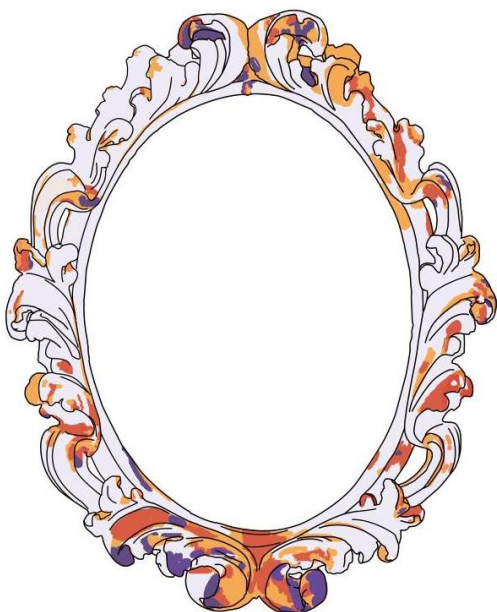
Grafički prikaz 5 - Mjesta preslikana zlatnom bojom:

U prošlom zahvatu, dio pozlate je bio preslikan zlatnom bojom, tj. purpurinom koja je s vremenom oksidirala, potamnila i pozelenila. Purpurina je bila lokalno nanescena preko drvenog nositelja, preparacije i pozlate (Grafički prikaz br.5). Ponegdje je bila nanescena na podloženi kit. Preslik je izveden kako bi se prekrila oštećenja u pozlati i preparaciji. Purpurina se na ponekim mjestima, većinom u utorima, odvaja od pozlate u ljuskicama (Slika br. 85). Na površini pozlate i purpurine zatečena je vezana i nevezana površinska nečistoća, a najznačajnije nakupine zatečene su sa unutarnje strane rezbarija okvira (Slika br. 86).

**Narančasta** - zlatnom bojom preslikan drveni nositelj

**Crvena** - zlatnom bojom preslikana preparacija

**Ljubičasta** - zlatnom bojom preslikan bojani sloj

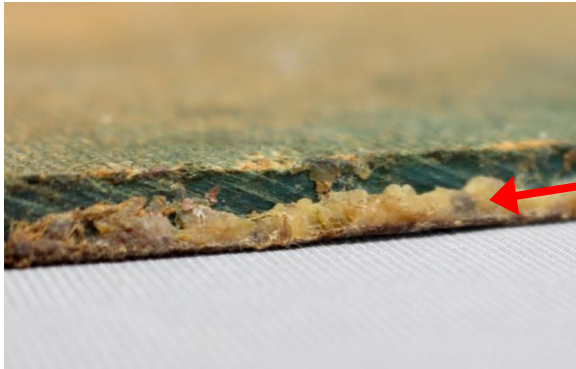
Slika je zatečena zalijepljena na lesonitnu ploču<sup>3</sup> (Slika br. 24). Za lijepljenje je korišten pčelinji vosak koji je tijekom pegljanja lokalno istisnut na bočne strane slike i ploče (Slika br. 25). Ploča nepravilnog ovalnog oblika maksimalne je visine 39.2 cm, širine 29.7 cm i debljine 0.7 cm. Ploča je u stabilnom stanju. Ravna je, a značajnija mehanička oštećenja nisu zatečena. Na poleđini ploče ističu se tragovi crvene, zelene i crne boje. Na sredini donjeg dijela ploče zatečena je mrlja nepravilnog oblika koja je nastala djelovanjem vlage. Na poleđini su zatečeni bijeli tragovi krede, tragovi voska te vezana i nevezana površinska nečistoća.

Slika 90 Istisnuti vosak, detalj

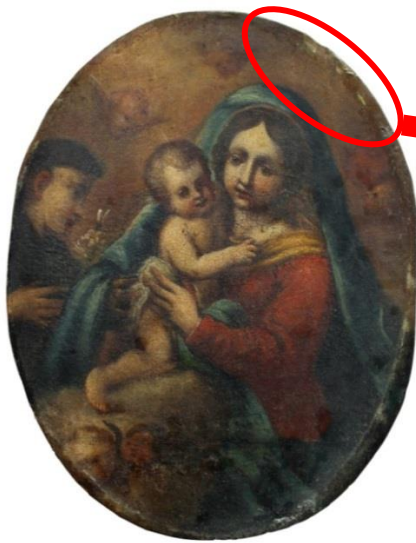
Slika 94 Mjesto sa kojeg je uzorak voštanog kita

Uzorak kita uzet je sa gornjeg dijela slike, uz njezin rub. Analiza pripremljenog uzorka, rezultati su pokazali da se radi o pčelinjem vosku kojem je kao punilo dodana prirodna umbra.

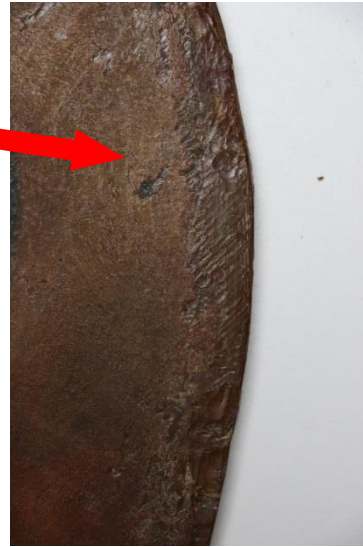
Slika 95 Voštani kit na gornjem desnom rubu slike, detalj

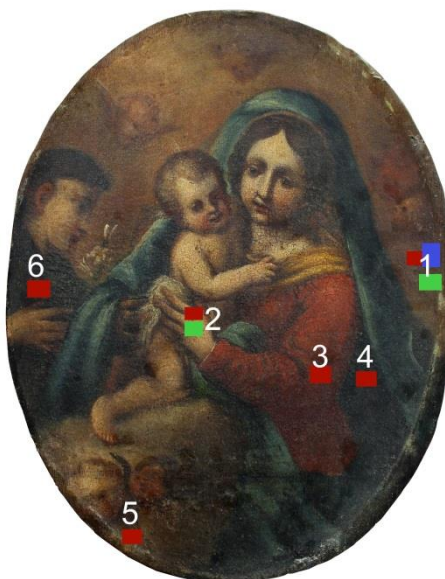
Na površini slikanog sloja zatečen je sloj požutjelog i potamnjelog laka, te lokalno nanese ni retuši iz prethodnog zahvata. Sloj površinske nečistoće bio je izrazito tanak. Prije izvođenja samog zahvata bilo je potrebno izvesti probe čišćenja slikanog sloja s ciljem definiranja najuspješnije metode uklanjanja površinske nečistoće, laka i retuša.

Slika 100 Mjesta na kojima su izvedene probe uklanjanja laka. Testne zone označene su brojevima. Aceton je označen sa crvenom bojom, Pemulen TR2/pH 6 + benzil alkohol (5%) sa plavom bojom, a Pemulen TR2/pH 6 + benzil alkohol (10%) sa zelenom bojom

Probe čišćenja su izvedene na šest mjesta s ciljem ispitivanja djelotvornosti testiranih metoda na različitim površinama (bojama) slikanog sloja. Odabrane testne zone (Slika br. 100) bile su: 1) oker pozadina prikaza, uz rub desno od Bogorodice, 2) svijetli inkarnat na Bogorodičinoj lijevoj šaci, 3) crvena draperija haljine u zoni Bogorodičinog lakta, 4) plava draperija plašta desno od Bogorodičinog lijevog lakta, 5) svijetli sivo-bijeli oblak na donjem rubu slike ispod Djetetove noge i krilatih anđeoskih glavicu, 6) tamni smeđi habit iznad šake Sv. Ante. Izvedene su probe čišćenja primjenom slijedećih otapala i emulzija: aceton, emulzija na bazi Pemulen TR2 gela/pH 6<sup>8</sup>, uz dodatak 5% (m/V) benzil-alkohola i emulzija na bazi Pemulen TR2 gela/pH 6, uz dodatak 10% (m/V) benzil-alkohola.

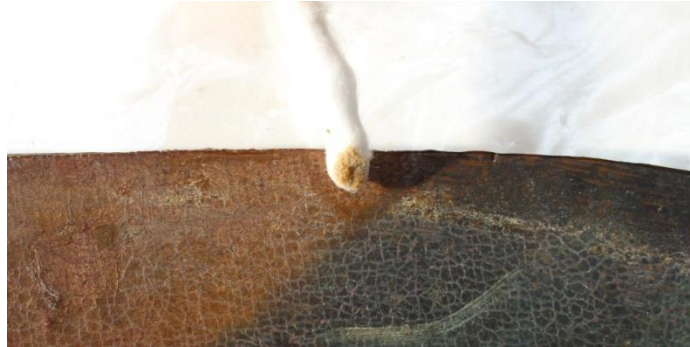
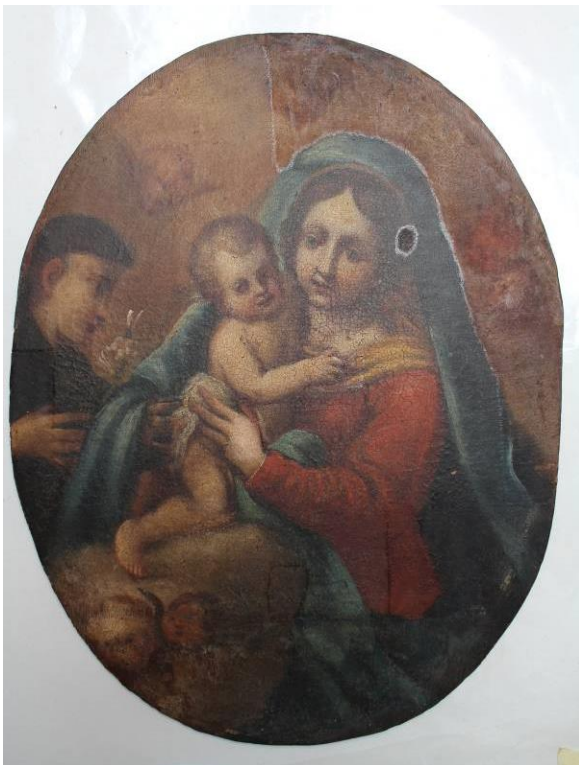
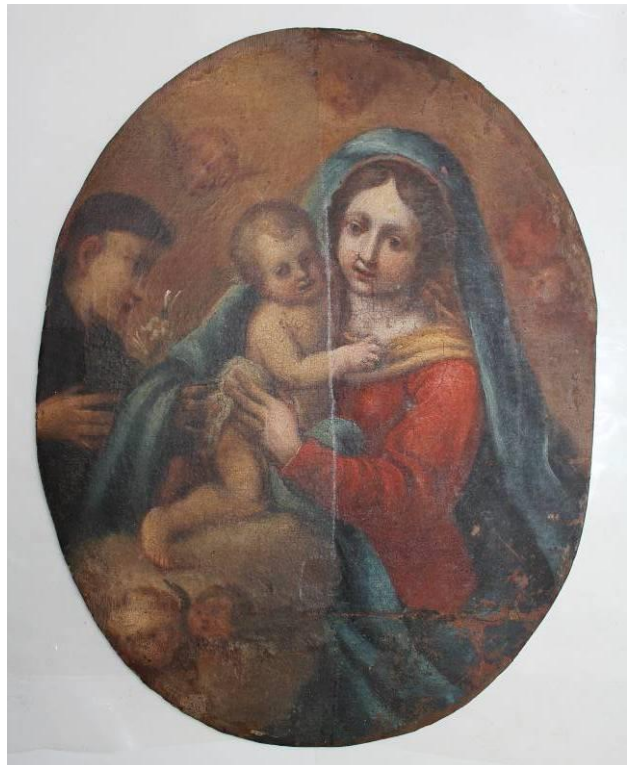
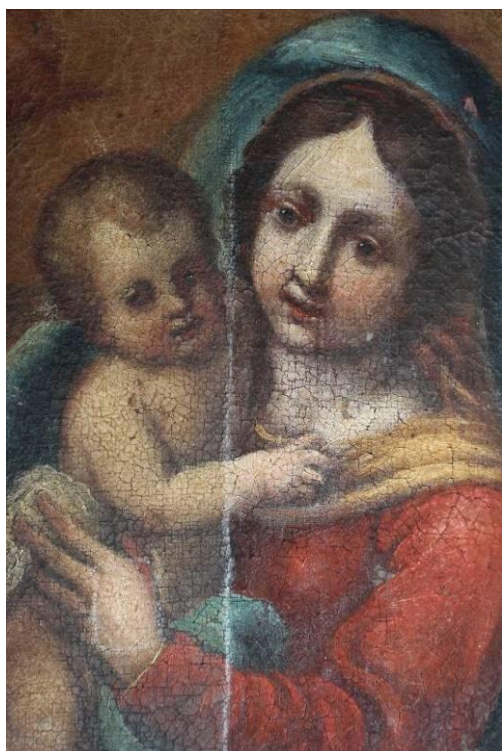
Slika 102 Uklanjanje laka vatenim tamponima s acetonom

Slika 103 Slika tijekom uklanjanja laka - očišćena je desna polovina oker pozadine

Slika 104 Slika tijekom uklanjanja laka - očišćena je desna polovina slike

Slika 105 Detalj slike tijekom uklanjanja laka - očišćena je desna polovina

Slika 106 Detalj slike tijekom uklanjanja laka - očišćena je desna polovina

Valjanje tampona s acetonom po površini (Slika br. 103) pokazalo se kao optimalna metoda za potpuno uklanjanje laka i većeg dijela retuša. Aceton jer uspješno kroz dva do tri ponavljanja u potpunosti uklanjao lak bez oštećivanja izvornog slikanog sloja. Lokalni retuši su se pritom uklanjali djelomično, te je bilo nužno naknadno dočišćavanje. Odabranom metodom lak je u potpunosti uklonjen sa svih površina slikanog sloja.

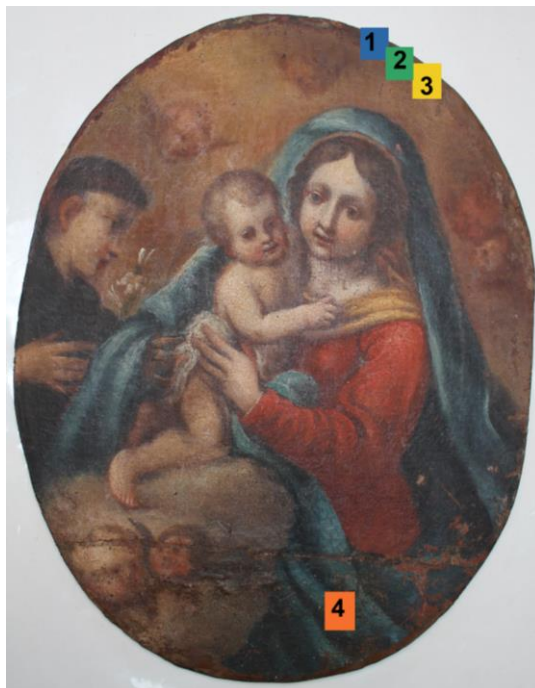
Slika 109 Mjesta na kojima su izvedene probe uklanjanja zaostatka retuša. Pemulen TR2 gel/pH6 + 10% (m/V) benzil-alkohol označen je plavom bojom, Pemulen TR2 gelom/pH6 + 5% (m/V) benzil-alkohol označena je zelenom bojom, skalpel žutom, a amonij-hidroksid narančastom bojom.

Na prvoj testnoj zoni (u gornjem dijelu slike, u zoni retuša zatečenih na slikanom sloju (Slika br. 109)) izvedene su prve tri probe navedene u tablici br.6: (1) emulzija na bazi Pemulen TR2 gela/pH 6 + 10% (m/V) benzil-alkohol, (2) emulzija na bazi Pemulen TR2 gela/pH 6 + 10% (m/V) benzil-alkohol i (3) skalpel. Probe (1) i (2) sporo su djelovale na zaostatke retuša, zahtijevale su više ponavljanja s time da je nakon izvođenja probe (2) nastajala maglica na površini slikanog sloja. Najučinkovitijom probom pokazala se proba (3). Zaostatke retuša uklanja brže, primjenjivanjem slabije mehaničke sile i uz manje ponavljanja. Proba (4) je izvedena na drugoj testnoj zoni - glave anđela i plavi plašt ispod šava – gdje su retuši bili nanoseni izravno na površinu platna. Amonij-hidroksid je u potpunosti uklanjao zaostatke retuša zatečene na površini platna kroz par ponavljanja

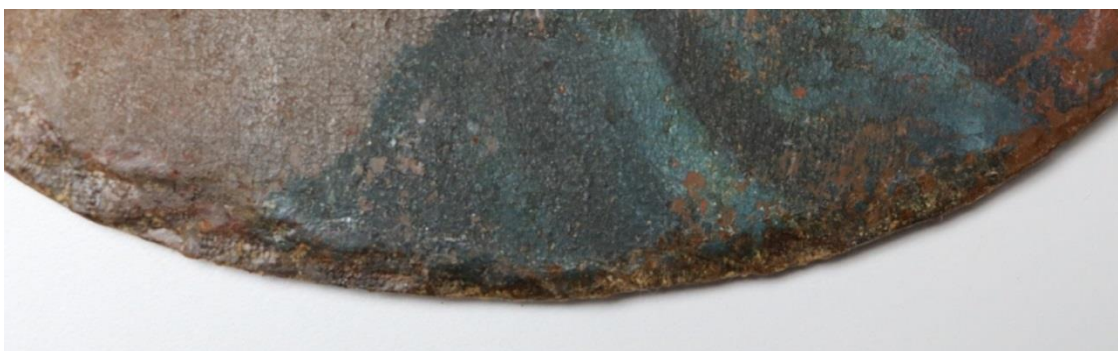
Slika 117 Detalj donjeg ruba slike nakon uklanjanja starog voštanog kita

Slika 118 Površina prije uklanjanja voštanog kita skalpelom (detalj)

Slika 119 Površina nakon uklanjanja voštanog kita skalpelom (detalj). Vosak kojim je slika lijepljena na ploču postao je vidljiv

U prošlom zahvatu, oštećenja platna i slikanog sloja u rubnim zonama bila s rekonstruirana crvenkastosmeđim kitom na bazi karnauba voska (Slika br. 116). Uklanjanje voštanog kita prethodilo je odvajanju slike od lesomitne ploče. Uklanjanjem kita površina je također pripremljena za rekonstrukciju oštećenja platna i slikanog sloja primjerenijim materijalima i metodama. Tvrdi kirurški skalpel je brzo i primjenom slabije mehaničke sile lako uklanjao meki voštani kit. Uz pomoć skalpela kit je uklonjen sa svih površina platna i slikanog sloja.

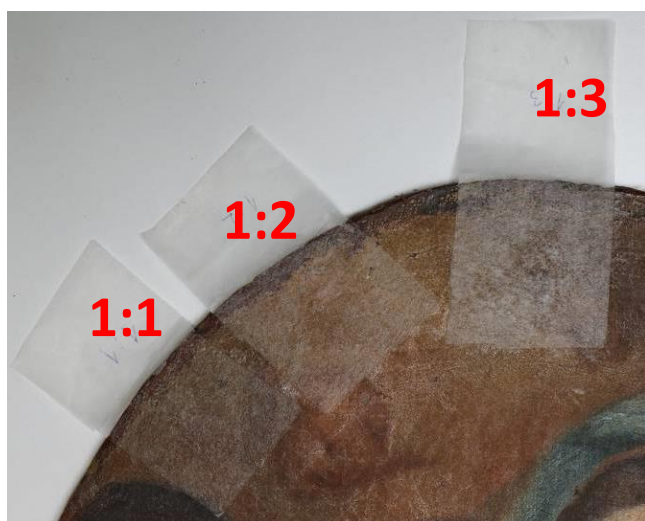
Slika 120 Izvođenje proba u gornjem lijevom dijelu slike

Slika 121 Slika nakon izvođenja zaštite lica slike

Izvedene su tri probe zaštite lica slike i to s Plextolom B500 razrijeđenim s vodom u omjerima 1:1, 1:2 i 1:3 (Slika br. 120). Probe su izvedena na gornjem lijevom rubu slike.

Temeljem provjere snage lijepljenja izvedenih probi nakon sušenja, za zaštitu lica slike odabran je Plextol B500 razrijeđen vodom u omjeru 1:1 koji daje vezu snažniju od drugih dviju probi. Disperzija je potom širim kistom nanosena na površinu japanskog papira iz jednog komada (Slika br. 121) i to nanošenjem od sredine prema rubovima slike.

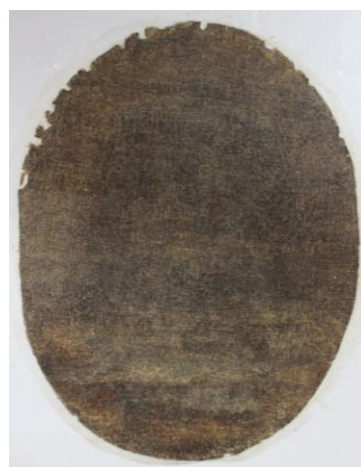
Slika 130 Poledina slike nakon mehaničkog uklanjanja voska skalpelom

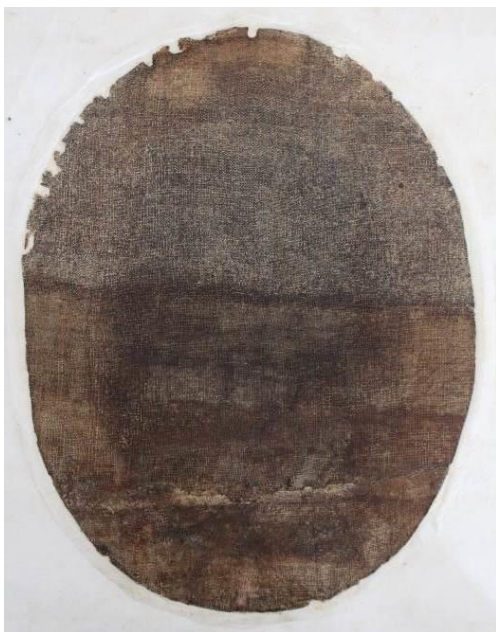
Slika 134 Poleđina slike – polovina slike očišćena je od voska

Na manju površinu poleđine platna kistom bi se nanio terpentin gel (Slika br. 131). Zatim bi ga se prekrilo Melinex-om i ostavilo da djeluje deset minuta (Slika br. 132). Nakon uklanjanja Melinex-a, gel bi se grubim kistom utrljavao po površini. Kombinacija mehaničkog djelovanja kista i kemijskog djelovanja gela pospješila bi njegovo uklanjanje voska. Gel je potom s površine uklanjan kistom i vatenim tamponima sa Shellsolom T dok ga se ne bi uklonilo u potpunosti. Osim voska, na poleđini slike zatečeni su ostaci krtoog ljepila koji su uklonjeni skalpelom.

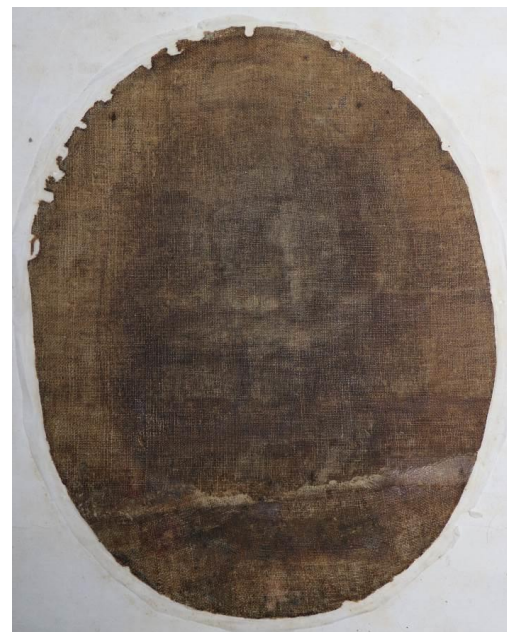
Slika 135 Poleđina slike očišćena od voska terpentin gelom

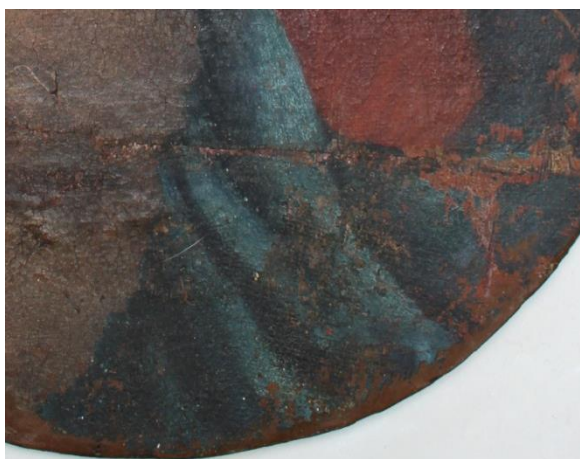
Slika 139 Detalj lica slike prije uklanjanja ostatka voska koji je prodro na lice

Za uklanjanje zaštite lica slike korišteni su vateni tamponi s acetonom. Zahvat je započet od donjeg dijela slike. Vatni tampon navlažen acetonom valjan je po japanskom papiru, čime bi se reaktivirao Plextol B500 (Slika br. 136). Japanski papir se odvajao od površine slike povlačenjem paralelno s površinom slikanog sloja (Slika br. 137). Nakon uklanjanja zaštite lica, površina slikanog sloja je očišćena od ostatka Plextola B500 vatenim taponima s acetonom (Slika br. 138). Nakon uklanjanja zaštite lica slike, trebalo je ukloniti i ostatke voska koji su prodri na lice slike tijekom čišćenja poledine. Uklanjanje voska izvedeno je mehanički, tvrdim skalpelom (Slika br. 140).

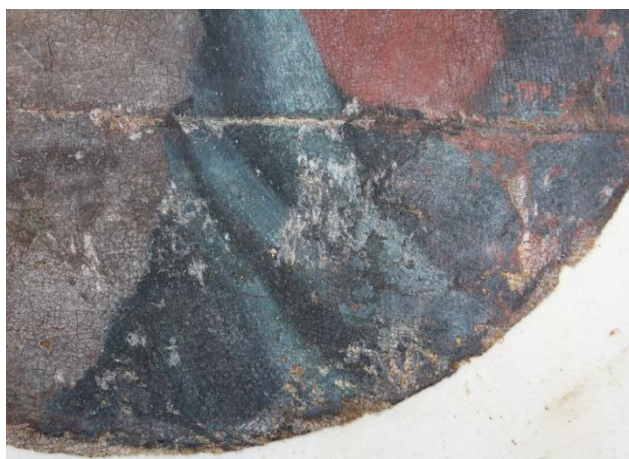
Slika 140 Detalj lica slike nakon uklanjanja voska koji je prodro na lice

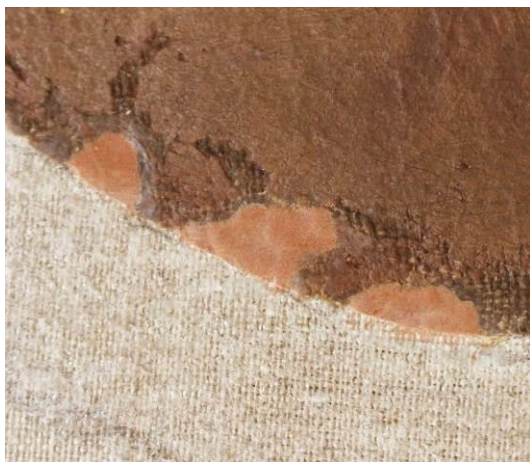
Slika 160 Gornji rub slike prije teksturiranja rekonstrukcija u kitu

Nakon što je razina rekonstrukcije dovedena do razine platna slike, pristupilo se teksturiranju rekonstruirane površine. Termoplastičnost kita omogućila je teksturiranje vrućom špahtlicom, tj. zagrijavanjem preko komadića lanenog platna (Slika br. 158). Reaktivacijom Beve 371 u kitu, on je postajao mekan i poprimao teksturu utiskivanog platna (Slika br.160). Tijekom teksturiranja, bilo je važno da teksturirane 'niti platna' na rekonstrukciji prate niti platna slike kako bi bila postignuta ujednačena tekstura površine(Slika br.161).

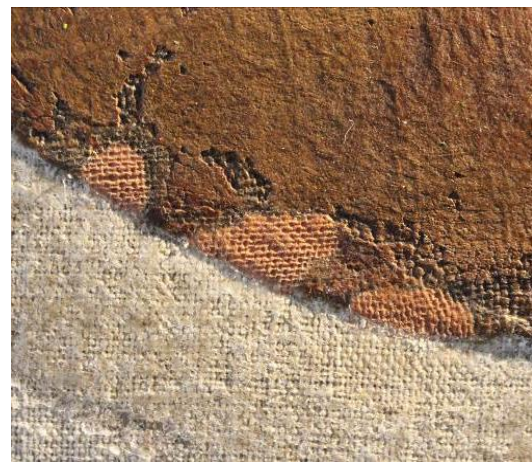
Slika 161 Gornji rub slike nakon teksturiranja rekonstrukcija u kitu

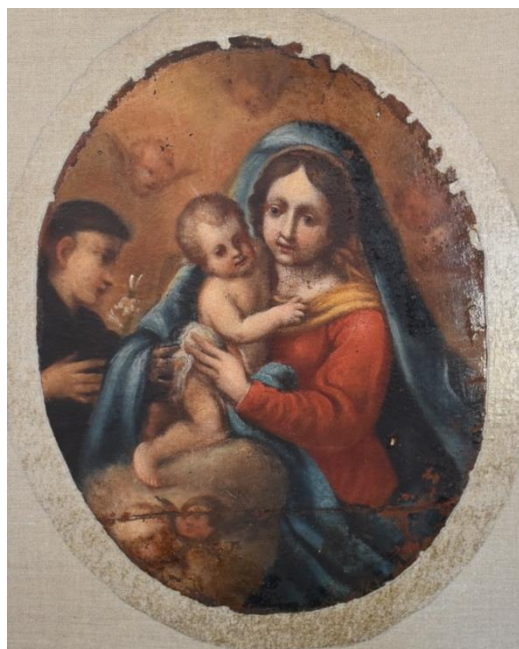
Slika 162 Slika prije rekonstrukcije platnenog nositelja

Na slici su zatečena oštećenja izvornog platnenog nositelja. Oštećenja su prvenstveno prisutna u rubnim zonama, posebno u gornjoj polovini slike (Slika br. 152). Zatečeno je i nekoliko manjih rupa u platnu (Slika br. 153). Odlučeno je da se oštećenja neće rekonstruirati platnenim umetcima, već nanošenjem kita s lica nakon podstavljanja. Korišteni kit mora se moći zalijepiti za platno impregnirano Bevom 371, mora biti dovoljno elastičan da ne dođe do odvajanja od podloženog novo platna ili izvornog platna na mjestu oštećenja, te mora biti lagan za obradu. Kao materijal za rekonstrukciju oštećenja platna odabran je kit na bazi Beve 371 i mikrobaloona kao punilom<sup>10</sup>. Ovakav kit se reaktivira toplinom, jednostavan je za obradu, površinsko teksturiranje i uklanjanje. Na mjesto izvođenja rekonstrukcije, skalpelom je bio položen komadić kita (Slika br. 154). Zatim je vrućom špahlicom utiskivan u površinu preko silikonizirane Melinex folije (Slika br. 155). Kit je nanošen u slojevima do razine izvornog platna slike i prateći vanjski obris slike (Slika br. 156 i 157).

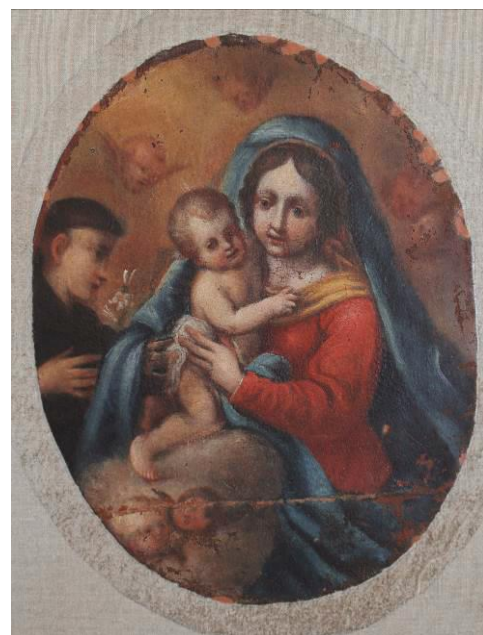
Slika 163 Slika nakon rekonstrukcije platnenog nositelja

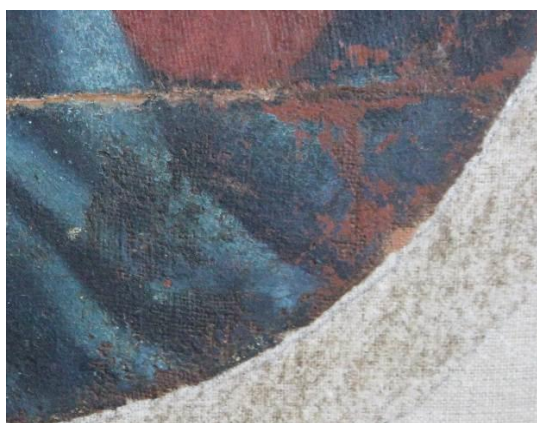
Slika 164 Donji dio slike prije nanošenja preparacija

Preparacija je pripremljena od 10%-tne otopine Aquazola 200 u vodi (m/V) kojoj su postupno, uz miješanje, dodavana punila (mješavina šampanjske i bolonjske krede (2:1) i pigmenta – pečena zelena zemlja, u omjeru 3:2)<sup>11</sup>. Punila su dodavana otopini do željene konzistencije. Pripremljena preparacija kistom je nanosena na sva mjesta gubitaka slikanog sloja. Nanošena je u slojevima, pod kosim svjetlom, gradeći do razine izvornog sloja preparacije (Slika br. 165). Obrada i teksturiranje preparacije izvedeni su skalpelom i dodatnom nanošenjem tankim kistom. Preparacija je kistom lokalno nanošena u točkica i linija koje oponašaju teksturu, tj. niti platna. Skalpelom su u preparaciju urezivane krakelire i utiskivane rupice (Slika br. 166). Na obrađenu preparaciju nanesen je izolacijski sloj 5%-tne otopine orange šelaka u etanolu (m/V).

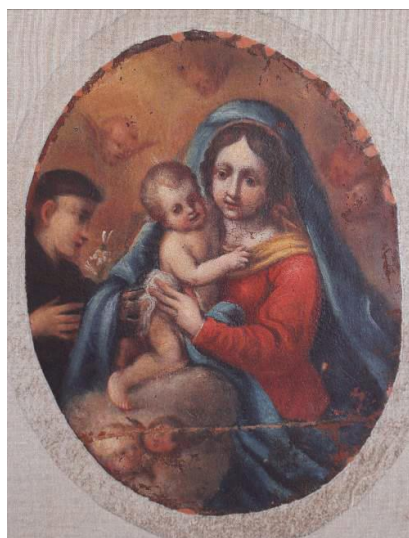
Slika 171 Slika prije nanošenja preparacije

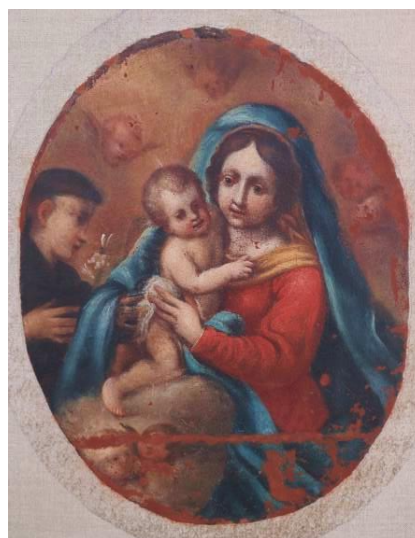
Slika 172 Slika nakon nanošenja preparacije

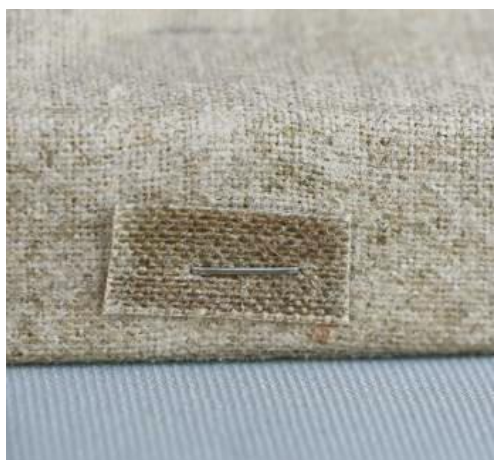
Slika 173 Jedna od klama kojima je platno pričvršćeno na bočnoj strani podokvira. Ispod klama su umetnuti komadi platna impregnirani slojem Beve 371

Prije napinjanja na novi podokvir, sliku je bilo potrebno odvojiti od radnog podokvira i odrezati višak platna uklanjajući klama. Slika je zatim postavljena na novi podokvir izrađen od jelovine prateći dimenzije lesonitne ploče na koju je slika bila zalijepljena i otvora u ukrasnom okviru. Pošto je oblik slike nepravilni oval, poravnata je sa oblikom podokvira tako da njeni rubovi donekle prate rubove podokvira. Platno podstave je zatim klamama od nehrđajućeg čelika učvršćeno po sredini debljine bočnih strana podokvira. Ispod klama su umetnuti komadići lanenog platna impregniranog Bevom 371 koji služe kao zaštita platna od korozije (Slika br. 173). Nakon pričvršćivanja platna podstave na bočnim stranama, ostatak platna je presavinut i klamama od nehrđajućeg čelika pričvršćen za poledinu podokvira.

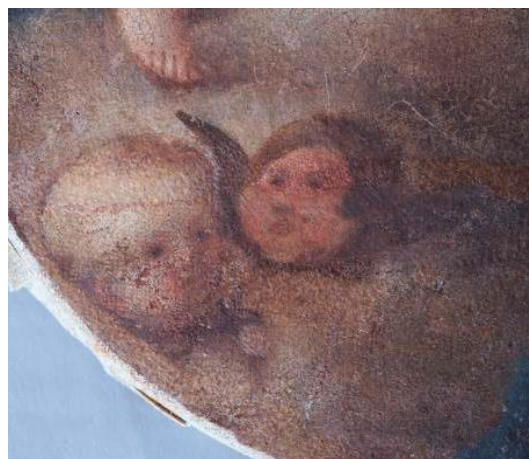
Slika 179 Detalj anđeoskih glavica nakon izrade podslika

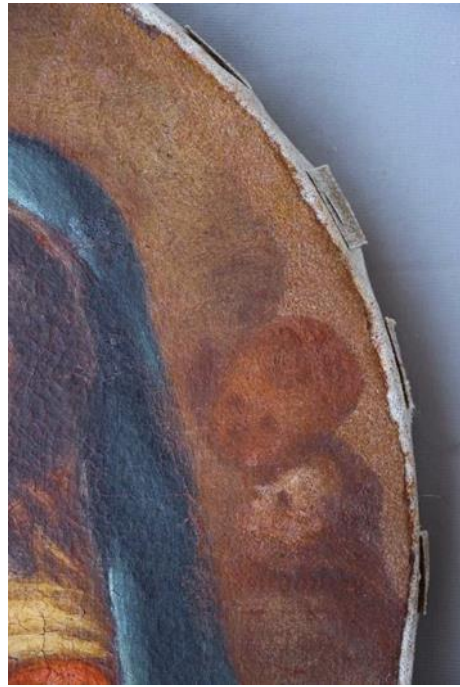
Slika 181 Gornji desni rub nakon izrade podslika

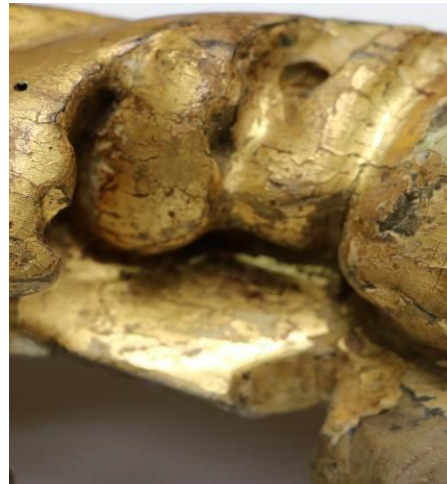
Slika 200 Detalj mjesta u kojem se nalazio kit, nakon čišćenja

Na ukrasnom okviru je lokalno zatečen kit kojim su u prethodnom zahvatu rekonstruirana oštećenja u sloju pozlate i drvenom nositelju (Slika br. 198). Kit se jednostavno uklanjao mehanički, laganim pritiskom kirurškog skalpela, bez oštećivanja izvornog sloja.

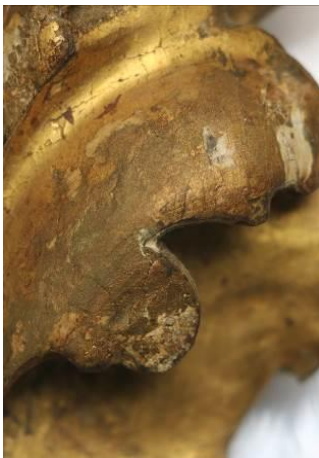
Slika 212 Detalj vegetabilne dekoracije prije uklanjanja zlatnog preslika

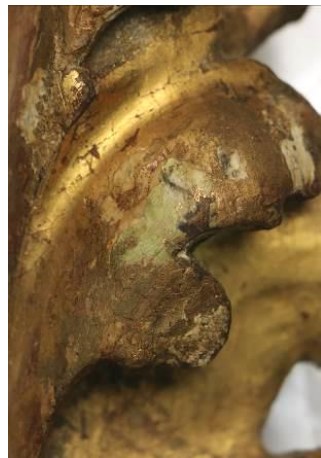
Slika 213 Detalj vegetabilne dekoracije nakon uklanjanja polovine zlatnog preslika

Preslik zlatnom bojom je većinom bio uklonjen tijekom čišćenja aceton solvent gelom, no ipak su na površini izvorne pozlate lokalno bili prisutni zaostaci zlatne boje. Dočišćivanje preslika aceton solvent gelom je bilo neizvedivo jer je ponovljenim nanošenjem omekšavao izvornu pozlatu (Slika br. 216). Zbog toga su izvedene probe s ciljem pronalaska uspješnije metode uklanjanja zaostataka preslika zlatnom bojom. Probe su izvedene primjenom sljedećih sredstava i alata: benzil alkohol solvent gel<sup>13</sup>, benzil alkohol solvent gel s dodatkom 10% ksilena (m/V), benzil alkohol, dimetilsulfoksid i skalpel.

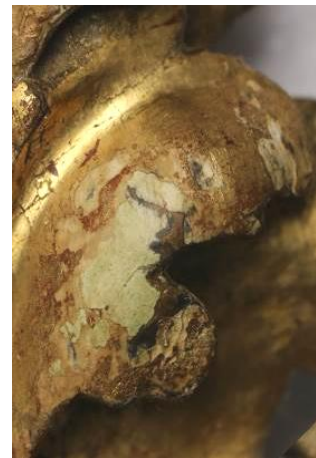
Slika 214 Detalj vegetabilne dekoracije nakon uklanjanja zlatnog preslika

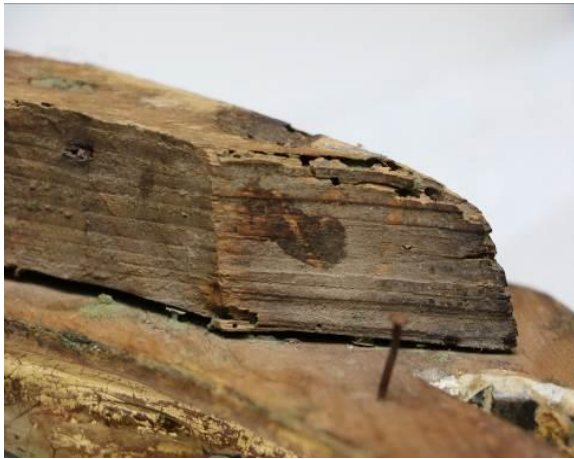
Slika 231 Detalj bočne strane donje konstruktivne letvice prije čišćenja

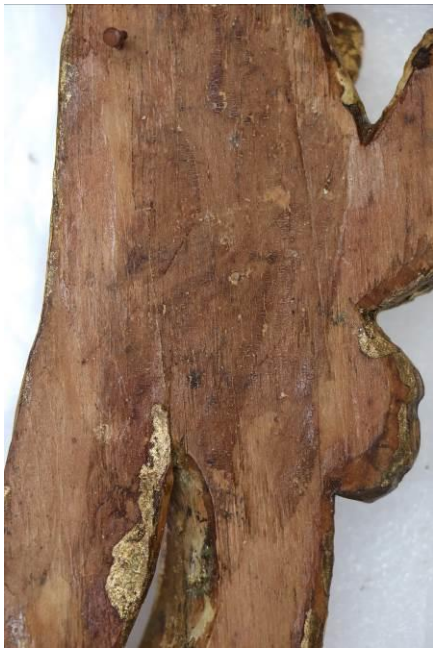
Slika 233 Detalj poledine lijeve dekorativne letvice prije čišćenja

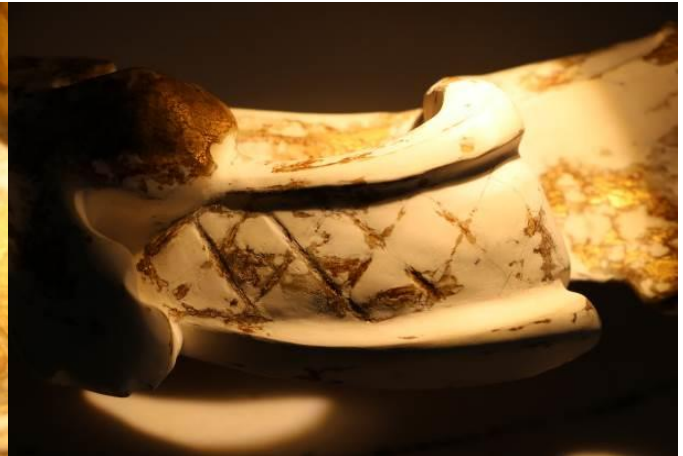
Slika 257 Urezana mrežasta dekoracija na gornjoj desnoj rezbarenoj vrpci

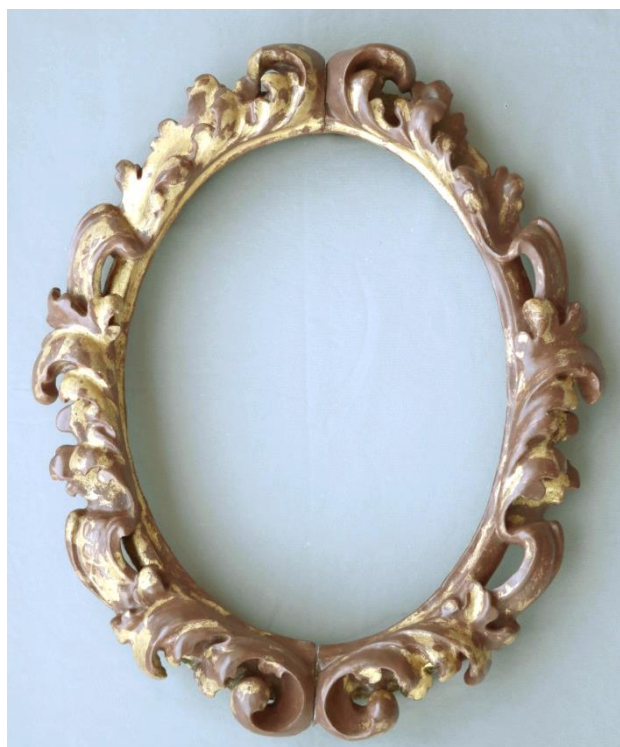
Slika 267 Okvir nakon nanošenja i poliranja bolusa

Rekonstrukcija pozlate izvedena je 23 karatnim zlatnim listićima Dukaten Doppel Gold. Zlatni listić prenese se iz knjižice sa zlatnim listićima na jastučić za rezanje (Slika br. 267) te se nožem za rezanje pozlate izreže na komade potrebne veličine (Slika br. 268). Bolus se reaktivira nanošenjem rakije kistom (Slika br. 269). Zatim se posebnim kistom pokupi izrezani zlatni listić i prenese na reaktivirani bolus (Slika br. 279). Kako bi pokupio listić, kist je potrebno zamastiti trljanjem o kosu ili kožu. Nedugo nakon polaganja, listić se blago utisne vatenim tamponom kako bi se potpuno povezao s površinom (Slika br. 271). Sutradan se višak listića ukloni blagim potezima vatenim tamponom. Nakon rekonstrukcije pozlate, uslijedilo je habanje čeličnom vunom radi uklapanja rekonstruiranih površina sa izgledom izvorne pozlate.

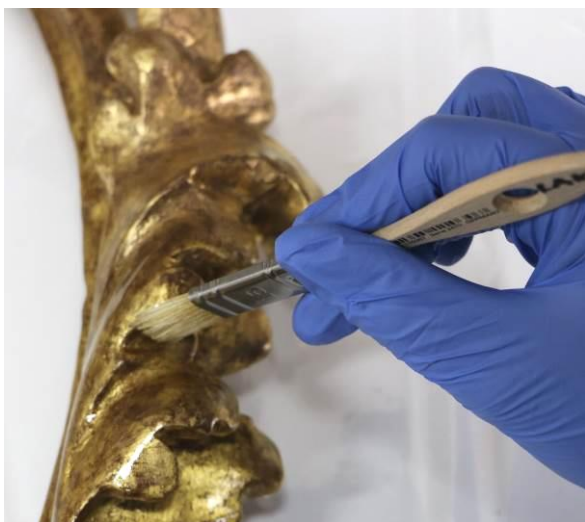
Slika 281 Lakiranje ukrasnog okvira

Nakon rekonstrukcije sloja pozlate, donesena je odluka da će ukrasni okvir biti lakiran radi zaštite sloja vodene pozlate od vanjskih čimbenika. Za lak je pripremljena 10%-tna otopina Paraloida B72 u toluenu koja je nanescna kistom u jednom tankom ujednačenom sloju (Slika br. 280 i 281).

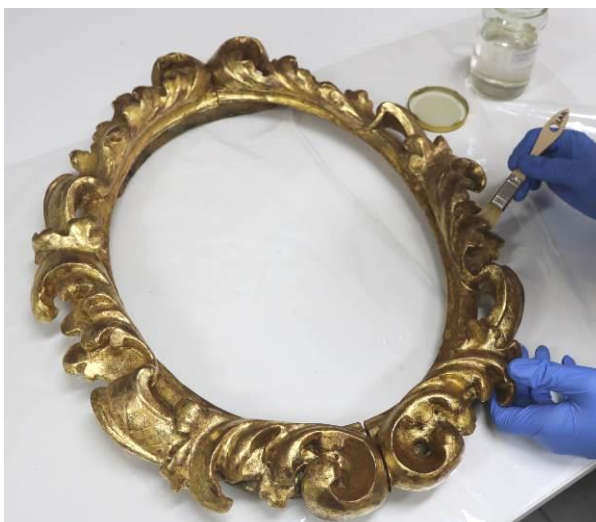
Slika 282 Lakiranje ukrasnog okvira

Na poledini ukrasnog okvira uz rubove, Drvofiksom je zalijepljeno osam pravokutnih komadića filca kako bi se spriječilo direktno nalijeganje lica slike na poledinu okvira i oštećivanje slikanog sloja (Slika br. 282). Zatim je na desnoj strani donje konstruktivne letvice Drvofiksom zalijepljen komadić balse kojim je stabiliziran položaj slike u ukrasnom okviru (Slika br. 283). Komadić balse toniran je temperama kako se ne bi isticao. Slika je zatim položena u ukrasni okvir te je fiksirana pomoću četiri Temart pločice od nehrđajućeg čelika.

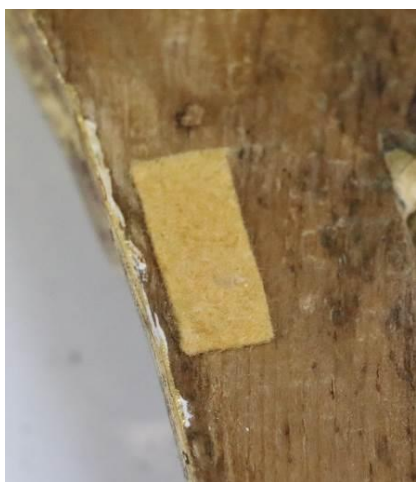
Slika 283 Komadić filca zalijepljen uz rub podokvira

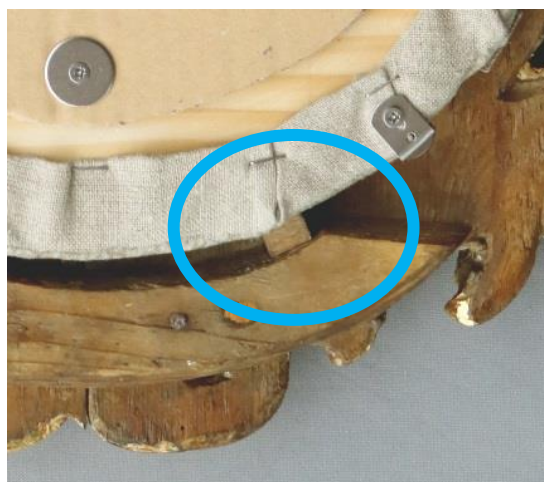
Slika 284 Komadić balse zalijepljen na donju konstruktivnu letvicu

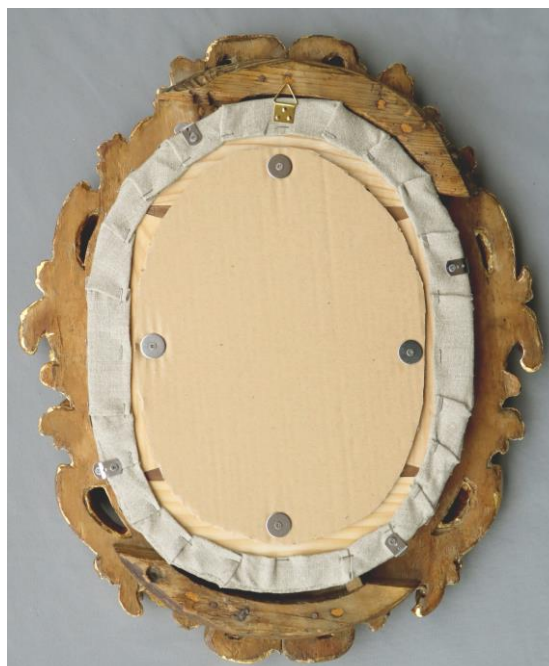
Slika 286 Poledina slike nakon montiranja u ukrasni okvir

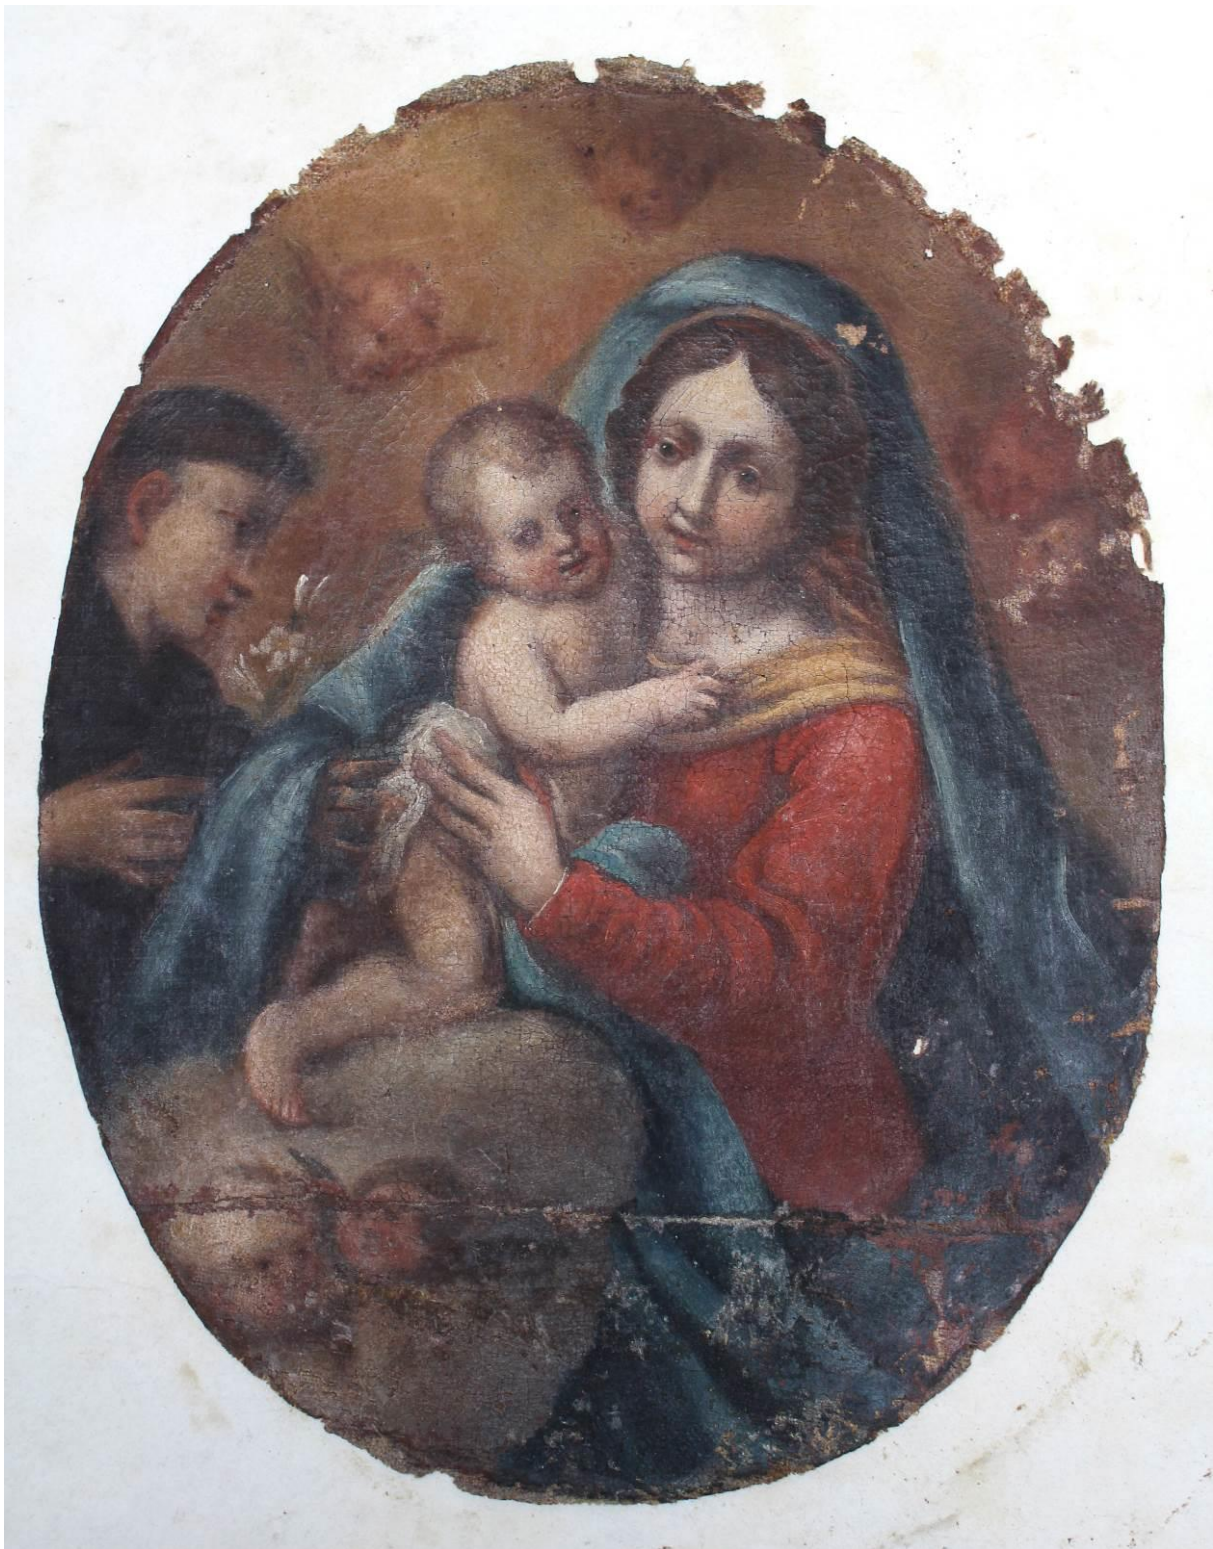
Slika 288 Slika nakon čišćenja lica i odvajanja od lesonitne ploče

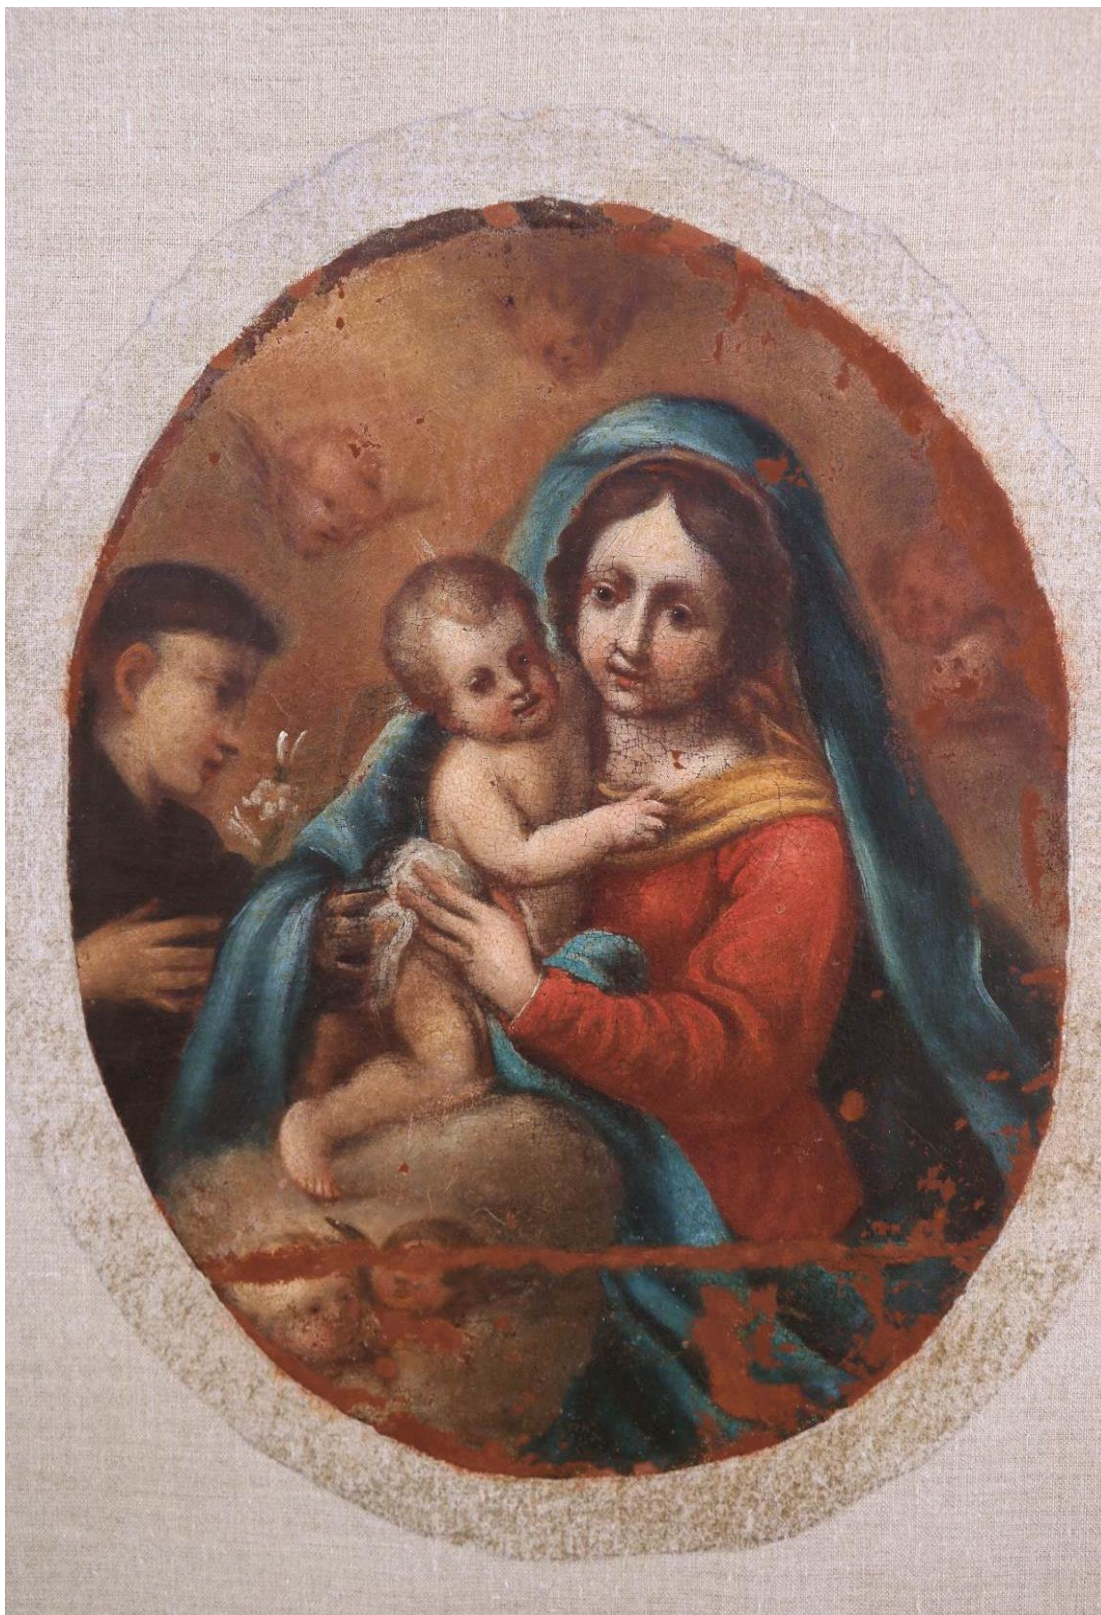
Slika 290 Slika nakon nanošenja Beva kita i rekonstrukcije preparacije

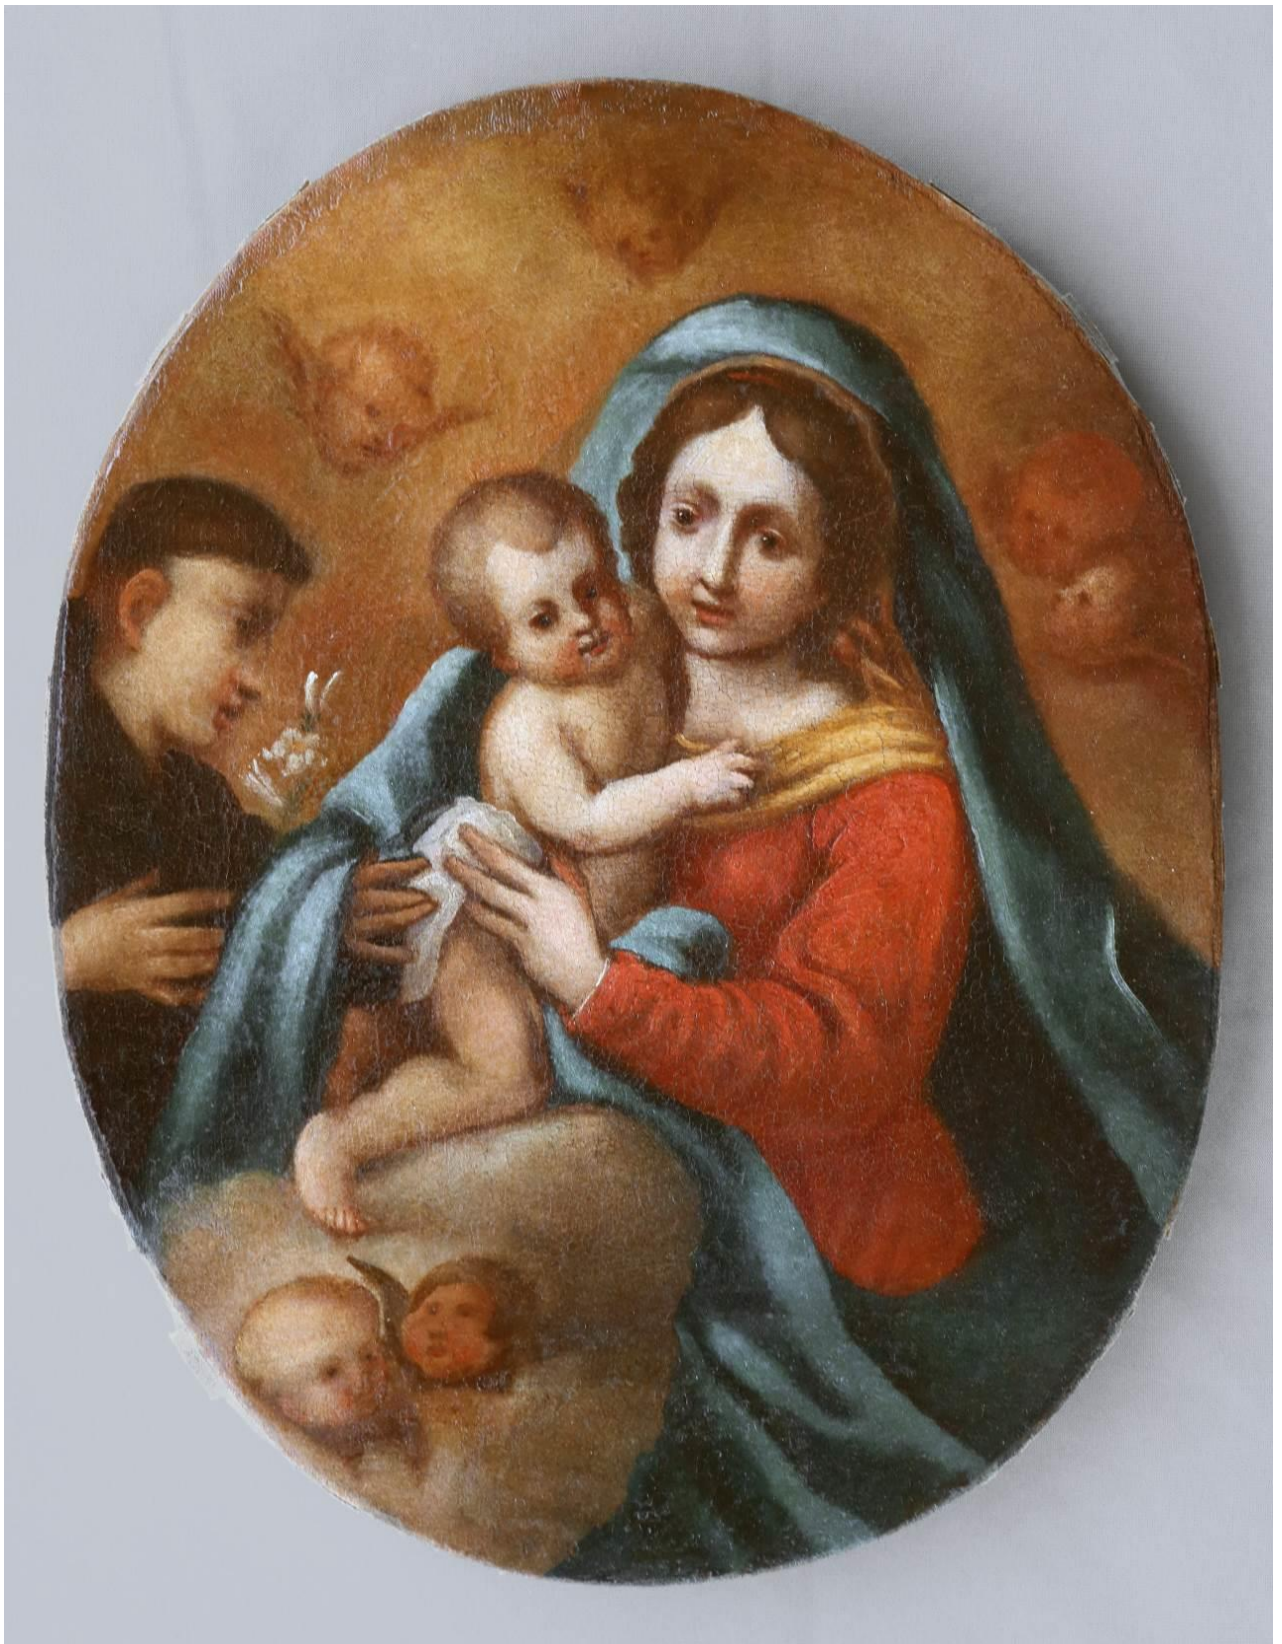
Slika 292 Slika nakon konzervatorsko-restauratorskog zahvata
