SILVIJA MATAS

KONZERVATORSKO-RESTAURATORSKI ZAHVAT NA ULJENOJ SLICI NA  
PLATNU "BOGORODICA S DJETETOM I SV. ANTOM" S PRIPADAJUĆIM  
UKRASNIM OKVIROM

MAGISTARSKI RAD

Uljena slika na platnu "*Bogorodica s Djetetom i Sv. Antom*" s pripadajućim ukrasnim okvirom dio je inventara župe Sv. Nikole u Komiži. Slika je zatečena u stabilnom stanju uz minimalna oštećenja platnenog nositelja i slikanog sloja. U prošlom je zahvatu slika zalijepljena na lesonitnu ploču pčelinjim voskom. Stoga je konzervatorsko-restauratorski zahvat primarno bio usmjeren na odvajanje slike od ploče. Ostali konzervatorsko-restauratorski zahvati sastojali su se od čišćenja slikanog sloja od zatečenih nečistoća, laka i retuša, te rekonstrukcije oštećenja platnenog nositelja i slikanog sloja. Pozlaćeni rezbareni drveni ukrasni okvir zatečen je u relativno stabilnom stanju. Zatečena su manja oštećenja drvenog nositelja, te lokalno odvajanje preparacije s pozlatom od nositelja. U prošlom su zahvatu izvedene lokalne rekonstrukcije nositelja i preparacije na koju je nanesen premaz zlatnom bojom. Konzervatorsko-restauratorski zahvat obuhvatio je stabilizaciju slikanog sloja i drvenog nositelja, uklanjanje prethodnih int

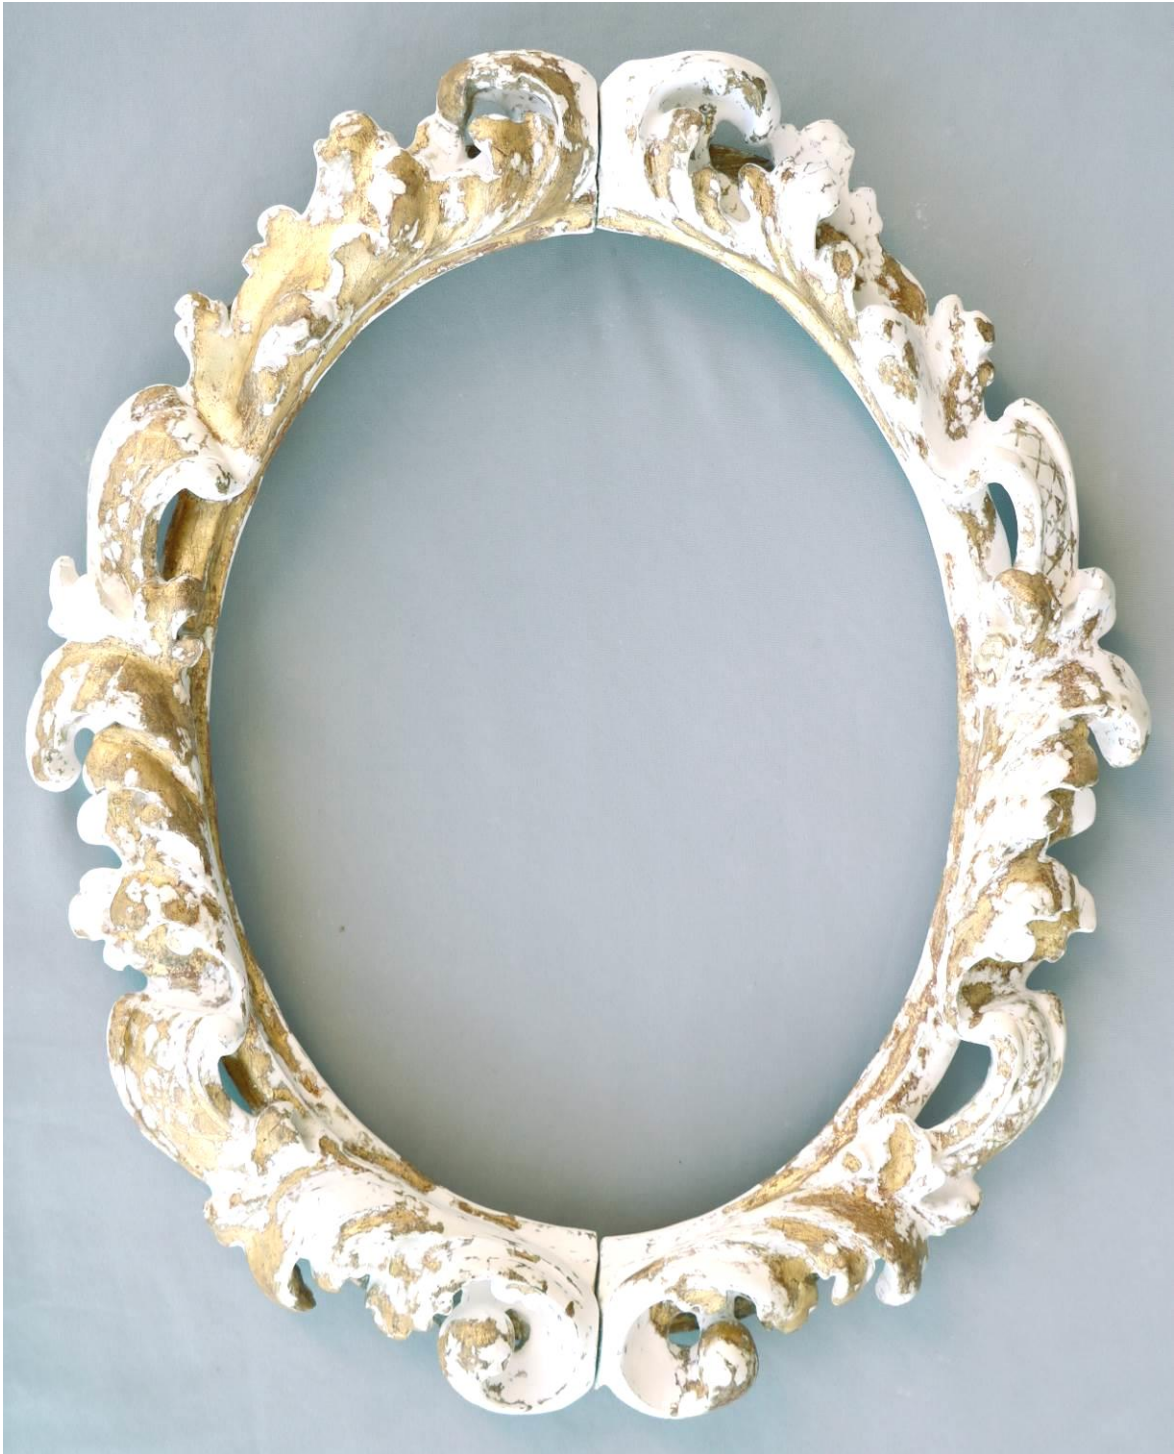
Slika 295 Ukrasni okvir nakon rekonstrukcije preparacije

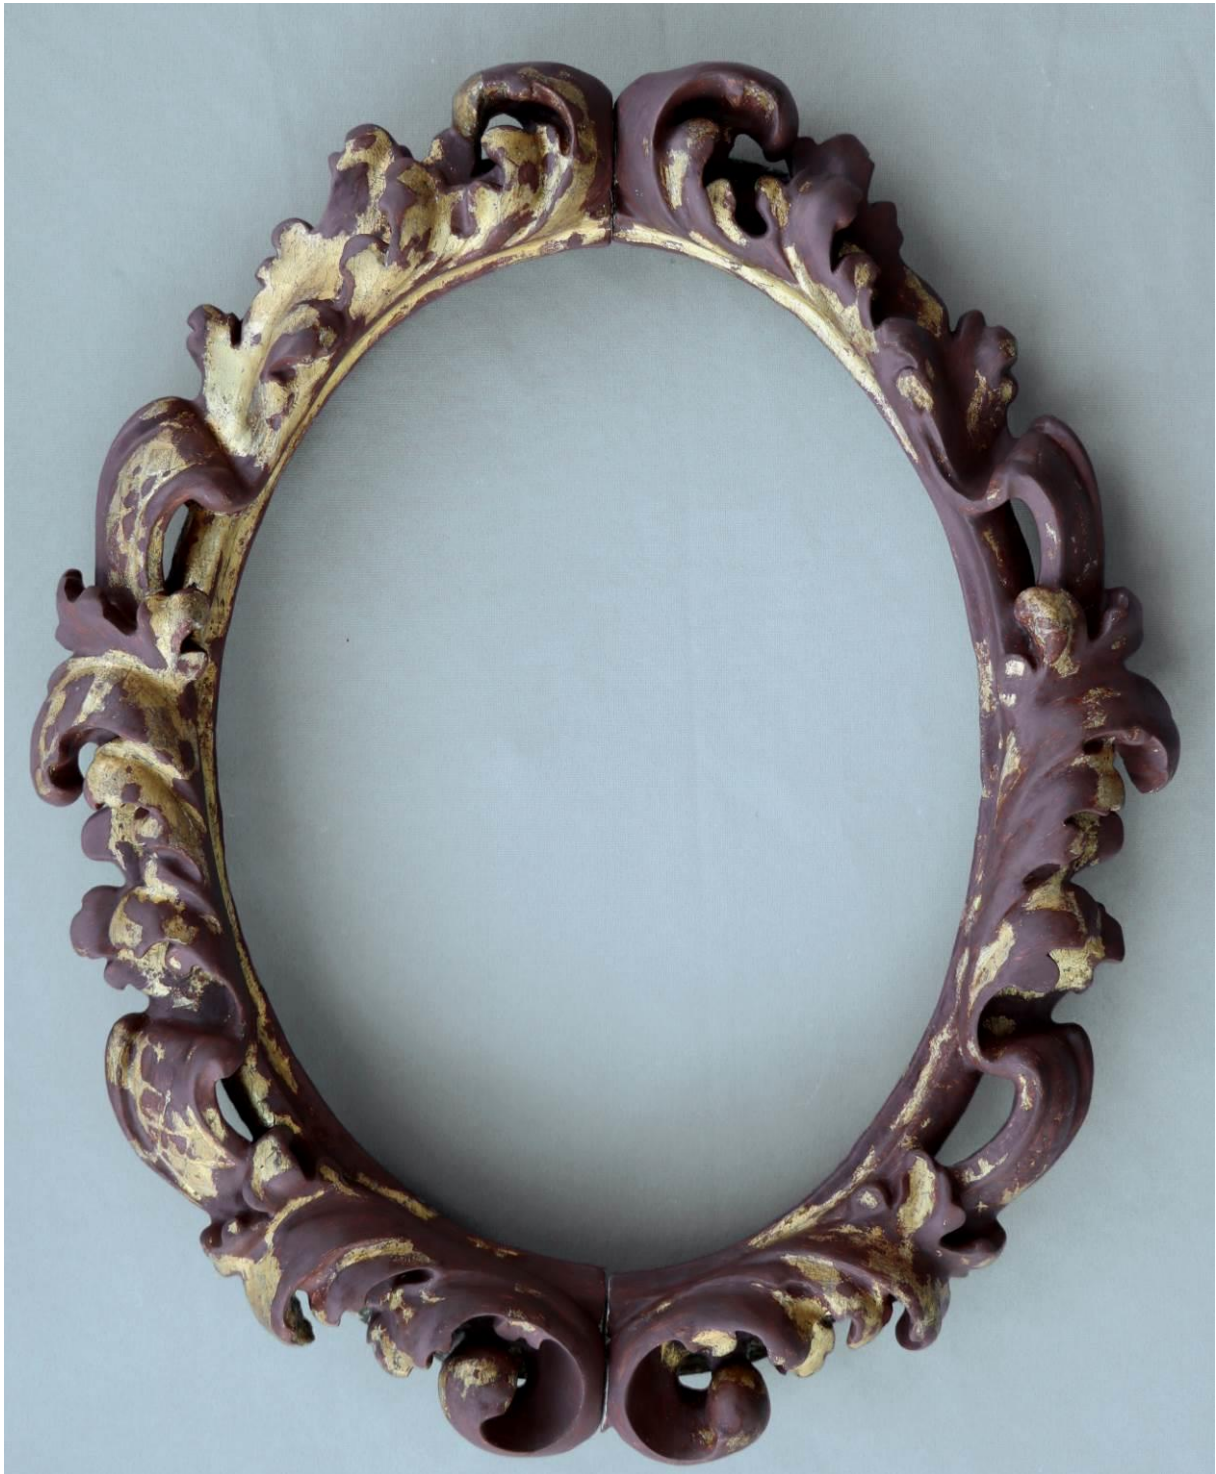
Slika 296 Ukrasni okvir nakon nanošenja i poliranja bolusa
