Matas, Silvija

KONZERVATORSKO-RESTAURATORSKI ZAHVAT NA ULJENOJ SLICI NA  
PLATNU "BOGORODICA S DJETETOM I SV. ANTOM" S PRIPADAJUĆIM  
UKRASNIM OKVIROM

MAGISTARSKI RAD

SPLIT, 2020.

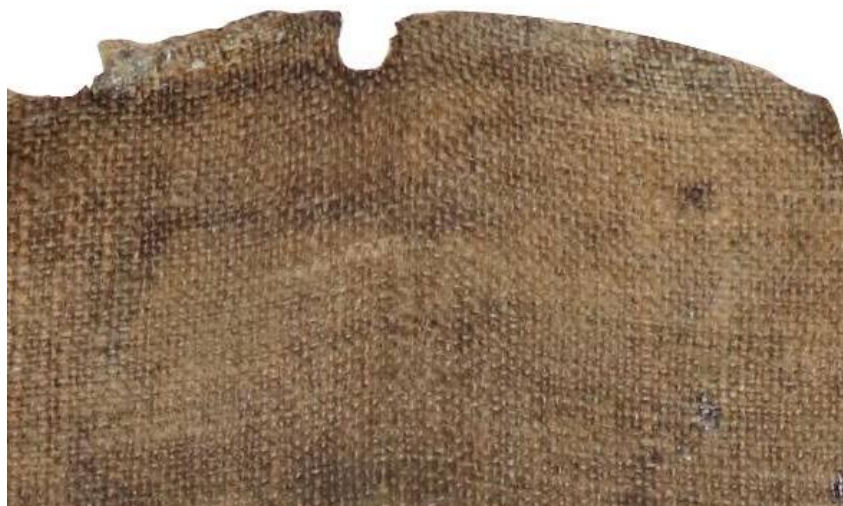
Slika 13 Tragovi izvornog napinjanja podokvira (girlande), detalj

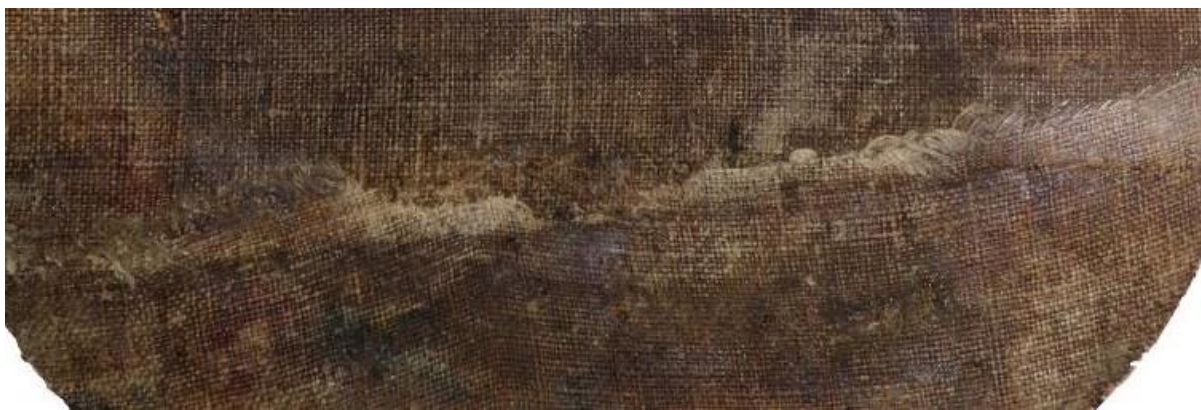
Platneni nositelj se sastoji od dva komada platna povezana ljepilom. U donjem dijelu slike zatečen je horizontalno položen šav, tj. spoj dvaju komada platna koji se proteže cijelom širinom slike, udaljen 7.5 cm od dna (Slika br. 14). Šav je u prethodnom zahvatu stanjen s poledine kako bi se što manje ocrtavao na licu slike te je dodatno ojačan lijepljenjem.

Slika 14 Spoj dvaju komada platna (šav), detalj

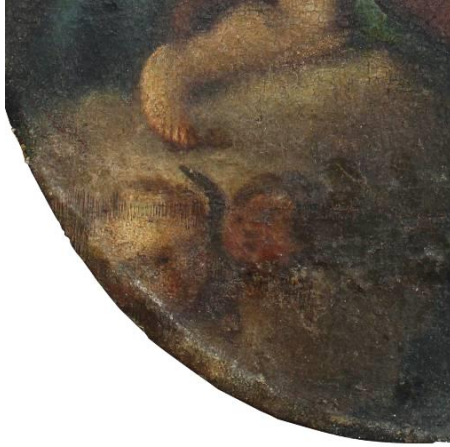
Izvorne dimenzije slike su u prethodnom zahvatu izmijenjene rezanjem rubova. Gledano sa lica slike, uz donji lijevi rub zatečen je pravilni rez koji dokazuje da su platnu, tj. slici smanjene dimenzije (Slika br. 17). Preparacija izvorno nije bila nanescena do rubova platna, već samo do vanjskih bridova podokvira. Nepreparirani rubni dio platna djelomično je sačuvan u gornjem dijelu slike, dok na bočnim stranama i dnu slike nedostaje u potpunosti. Rezanjem su u tim zonama uklonjeni i rubni dijelovi slikanog sloja.

Slika 17 Pravilni rez na donjem levem robu slike, detalj

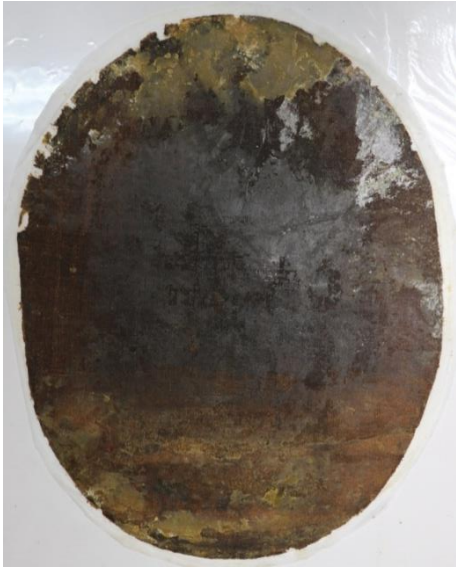
Na površini lica i poleđine platna zatečene su vezane nečistoće i vosak (Slika br. 21). U prethodnom zahvatu, rubna oštećenja platna bila su ispunjena voskom nakon lijepljenja slike na ploču kako bi se stvorila podloga za izvođenje retuša. Na šavu su zatečeni tragovi ljepila kojima su dva komada platna zalijepljena. Ljepilo je kruto, prozirno i žućkastog tona. Pretpostavka je da se radi o tutkalu.

Slika 21 Ostaci voska na poleđini platna, total nakon odvajanja slike od lesomitne ploče

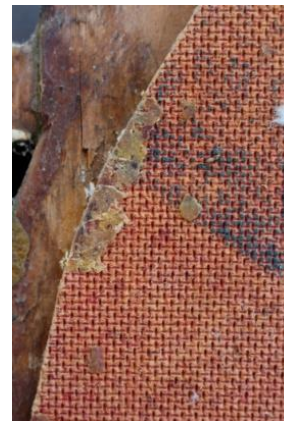
Slika 26 Tragovi voska te crvene i crne boje, detalj

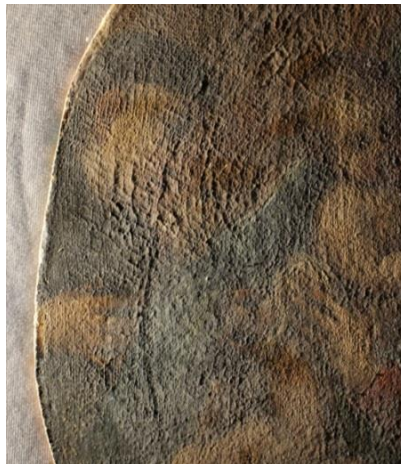
Slika 29 Tragovi podokvira vidljivi pod bočnim svjetlom, detalj

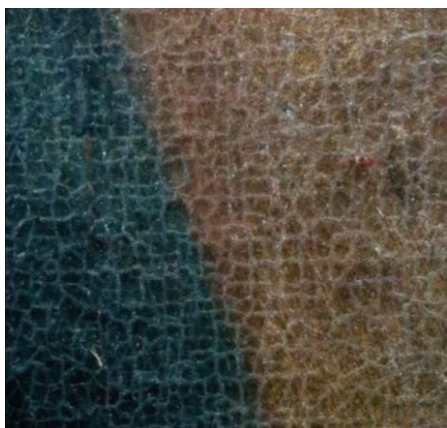
Slika 31 Prvi tip krakelira, detalj

Prvi tip (označen plavom bojom na grafičkom prikazu br. 1) su krakelire koje prevladavaju na oker pozadini, inkarnatu i dijelovima plavog plašta. One su nastale zbog tenzija koje preferiraju raspucavanje u smjeru najdulje osi (u ovom slučaju vertikalna os)<sup>4</sup>. Gusta mreža krakelira omeđuje fragmente slikanog sloja pravokutnog oblika. Krakelire su zatvorene, a otočići boje su većinom ravni.

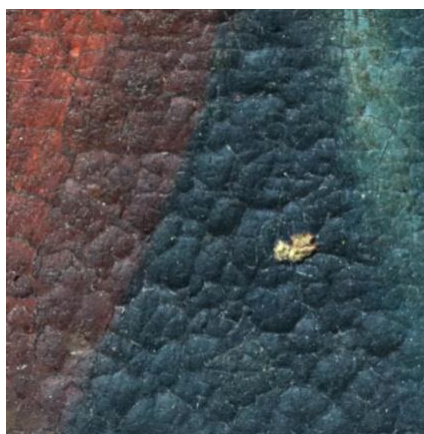
Slika 32 Drugi tip krakelira, detalj

Drugi tip krakelira (označen zelenom bojom na grafičkom prikazu br. 1) dominira na najtamnijim površinama boja. Ovaj tip krakelira nastao je tako da su na tamne zone (koje su osjetljivije na vlagu) djelovale promjene relativne vlažnosti i temperature<sup>5</sup>. Gusta mreža krakelira omeđuje fragmente slikanog sloja većinom nepravilnih uglatih oblika. Krakelire su otvorenije, a otočići boje nešto većih dimenzija i konkavno deformirani. Mreža krakelira ne prati raster tkanja.

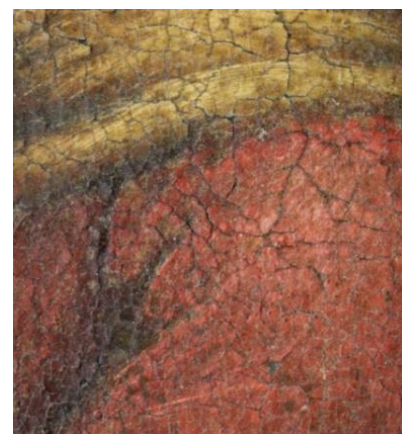
Slika 33 Treći tip krakelira, detalj

Treći tip krakelira (označen crvenom bojom na grafičkom prikazu br. 1) dominantno je prisutan na površinama svjetlijih boja, oker žutom velu i svjetlijim zonama boje Bogorodičine haljine. Mreža krakelira je gušća i omeđuje fragmente slikanog sloja nepravilnog oblika. Krakelire su zatvorene, a otočići boje ravniji. Mreža krakelira ne prati raster tkanja.

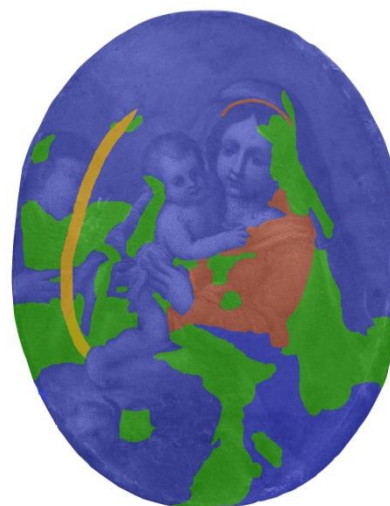
Grafički prikaz 1 Smještaj triju tipova krakelira i šatorastog odignuća- prvi tip je označen **plavom** bojom, drugi tip **zelenom**, treći tip **crvenom** bojom, a šatorasto odignuće **žutom** bojom

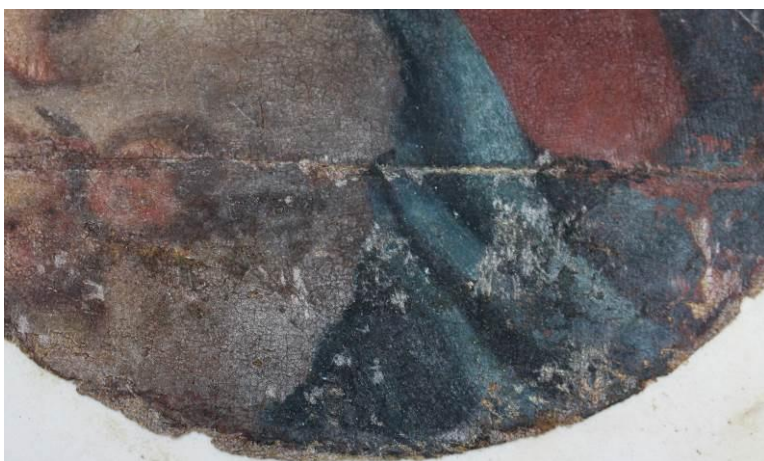
Slikani sloj sačuvan je u većem dijelu površine. Oslabljena veza između preparacije i platnenog nositelja dovela je do lokalnih manjih gubitaka slikanog sloja (Slika br.35). Na mjestima gdje su nastale rupice u platnu, preparacija je otpala zajedno sa platnom.

Slika 35 Gubitak slikanog sloja u donjem dijelu slike, detalj nakon čišćenja

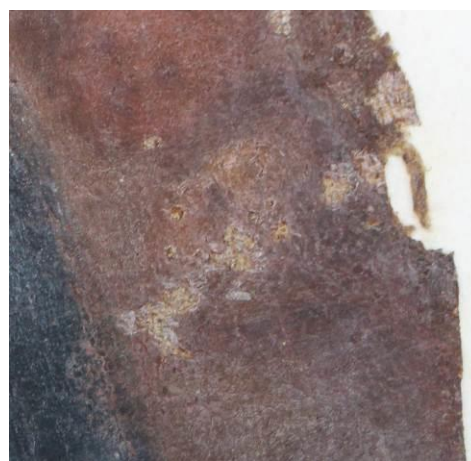
Slika 36 Gubitak slikanog sloja uz gornji desni rub slike, detalj

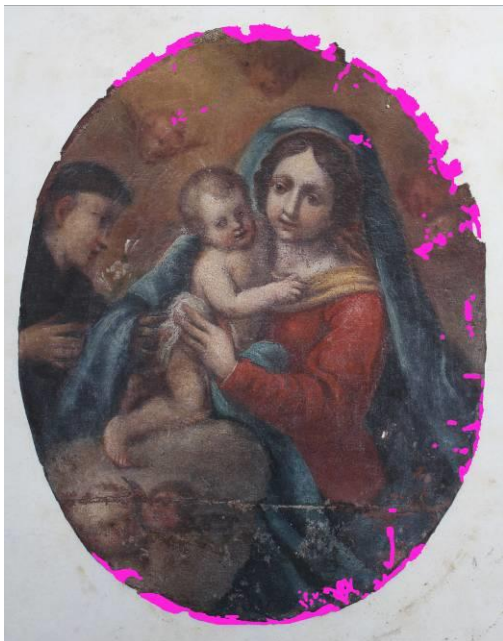
Gubitci preparacije s bojanim slojem su u prethodnom zahvatu većinom ispunjeni voštanim kitom (Slika br. 37). Kit je prije nanošenja bio toniran crvenkasto smeđom bojom kako bi odgovarao boji izvorne preparacije. Polutvrđ je i sjajan. Nanesen je do razine izvorne preparacije. Izuzetak su zone oko šava na kojima je izveden retuš direktno na platnu (Slika br. 39). Preparacija je postala vidljiva na mjestima uz šav zbog odvajanja bojanog sloja od sloja preparacije (Slika br. 40). U prethodnom su zahvatu ta mjesta bila retuširana bojom na smolnoj bazi.

Slika 37 Zone u kojima je u prethodnom zahvatu nanijet voštani kit označene ružičastom bojom

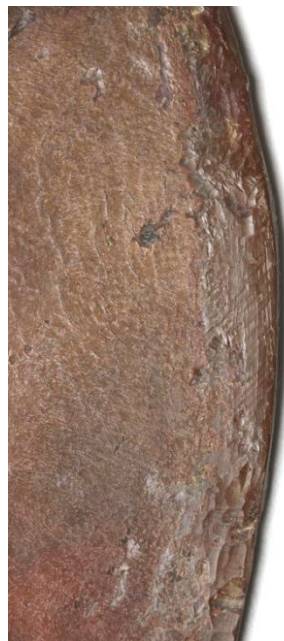
Slika 38 Sjajni crvenkasto smeđi voštani kit na gornjem rubu slike, detalj

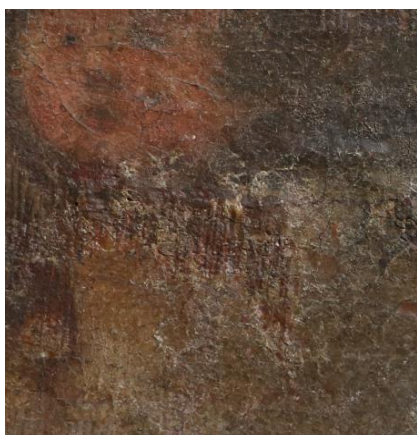
Slika 39 Zona u kojoj je retuš izveden direktno na platnu, detalj

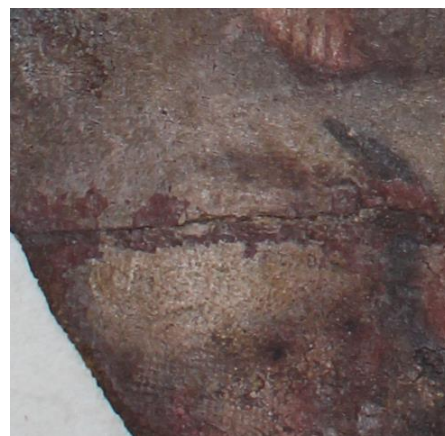
Slika 40 Vidljiva izvorna preparacija uz šav, detalj

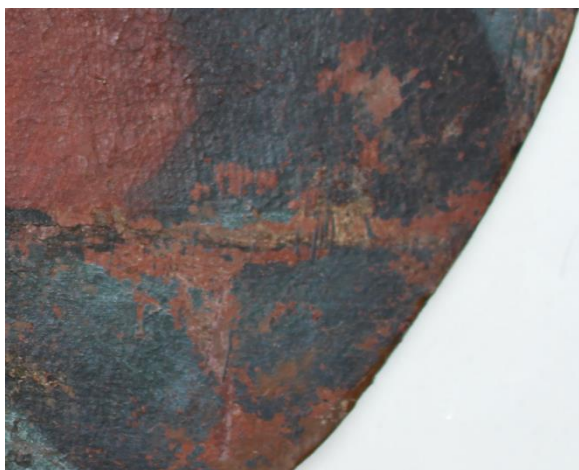
Slika 43 Vidljiva preparacija uz šav - desna strana slike, detalj

U zonama oko šava bojani sloj se odvojio od sloja preparacije i to prije nego što su izvođenja prethodnog zahvata. U prethodnom zahvatu te su zone retuširane bojama na voštanoj bazi nanesenim u tankim slojevima koji su u manjoj mjeri prelazili preko okolnog izvornog bojanog sloja. Dijelovi slikanog sloja kao što su Bogorodičin plavi plašt i crvena haljina te inkarnat isprani su zbog preagresivne metode čišćenja primijenjene u prethodnom zahvatu (Slika br. 44).

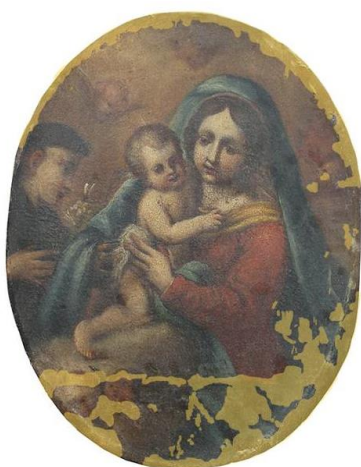
Na slici je zatečen niz retuša izvedenih tehnikom *tratteggia*, u uljenom mediju. Linije *tratteggia* su debele i duge. Pružaju se u vertikalnom smjeru i paralelne su jedna s drugom (Slika br.46). Prekrivaju okolni izvorni bojani sloj. Izrazito su uočljive jer odudaraju od teksture izvornog bojanog sloja. Zone retuša su smještene uz rubove slike i u dnu slike, uokolo i ispod šava (Slika br. 45).

Slika 45 Zone retuša prikazane žutom bojom

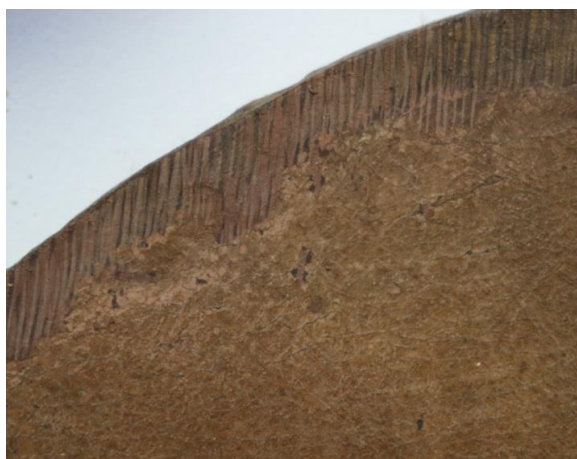
Slika 46 Retuš (debeli dugi potezi kista) u gornjem lijevom dijelu slike - vidljiv *tratteggio*, detalj

Zone na rubovima i oko šava, na kojima potpuno nedostaje slikani sloj, izvedene su dugim debelim potezima kista. Retuš na rubovima izveden je na voštanom kitu dok je retuš oko i ispod šava izveden direktno na platnu (Slika br. 47). Tonovi i boje retuša su približne vrijednostima izvornog bojanog sloja. Ono što ih čini uočljivima je njihova tekstura, odnosno nizovi usporednih linija izvedenih dugim, debelim potezima kista. Promatranjem pod ultraljubičastim svjetlom utvrđeno je da su retuši izvedeni na površini laka, dakle ne izravno na površini platna i bojanog sloja (površine retuša nisu pokazale fluorescenciju).

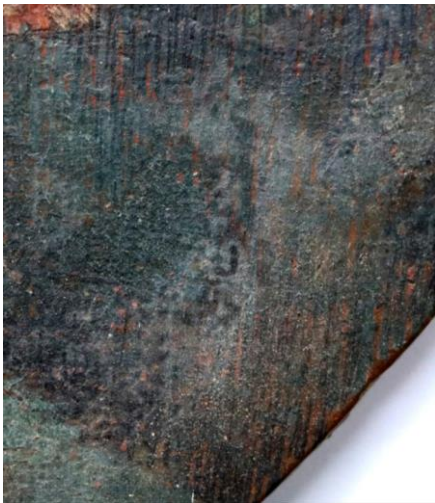
Slika 47 Retuš u donjem desnom dijelu slike (izveden direktno na platnu) - vidljiv tratteggio, detalj

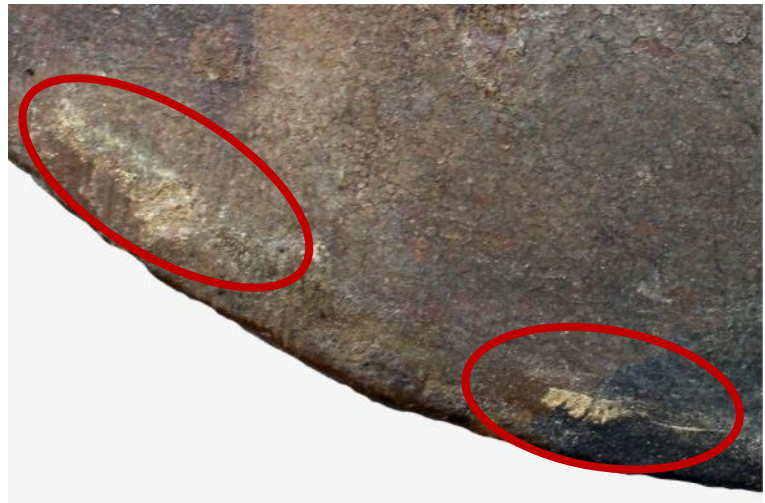
Uz donji i desni rub slike, duž linije koja prati unutarnji brid ukrasnog okvira, zatečeni su lokalni nanosi purpurine iz prethodnog zahvata po čemu se može zaključiti da je purpurina na ukrasni okvir nanescena nakon što je slika vraćena u njega (Slika br. 58).

Slika 48 Tragovi purpurine uz donji rub slike, detalj

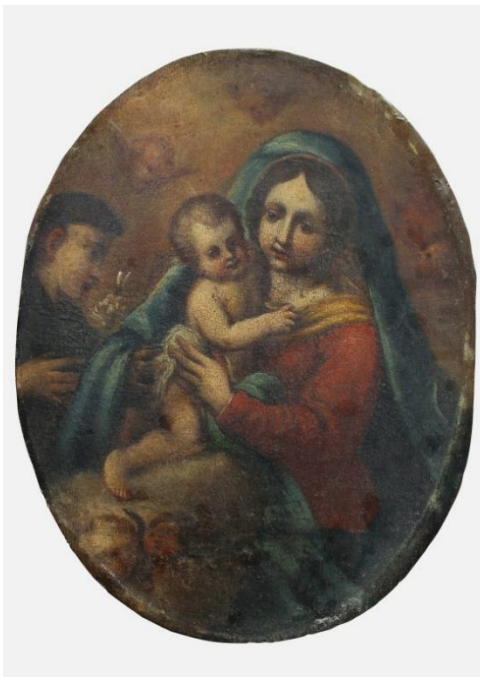
Lak je na površinu slike bio nanesen u jednolikom tankom sloju. Starenjem je požutio i potamnio, a na njegovu se površinu vezala površinska nečistoća (Slika br.49). Ostarjeli lak prigušio je intenzitete boja.

Slika 49 Požutjeli lak

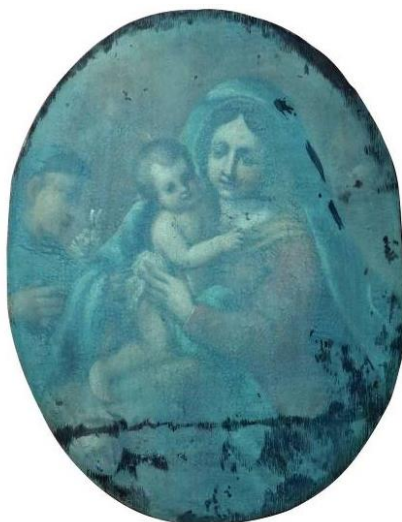
Pregledom slike pod ultraljubičastim svjetlom, dodatno je potvrđena prisutnost laka na slici (Slika br. 51). Mliječna žuto-zelena fluorescencija laka karakteristična je za recentne terpenke smole, tj. damar i mastiks. Površine na kojim su izvedeni retuši nisu fluorescirale jer su retuši izvedeni na površini laka (Slika br. 52). Daljnjim promatranjem, zaključeno je da je slika lakirana prije nego što je vraćena u ukrasni okvir. Do toga je zaključka dovela činjenica da je slika lakirana do rubova. U suprotno, da je lakirana nakon vraćanja u ukrasni okvir rubovi slike bi bili nelakirani. Raspucanost laka prati raspucanost slikanog sloja.

Slika 51 Fluorescencija laka pod UV svjetlom

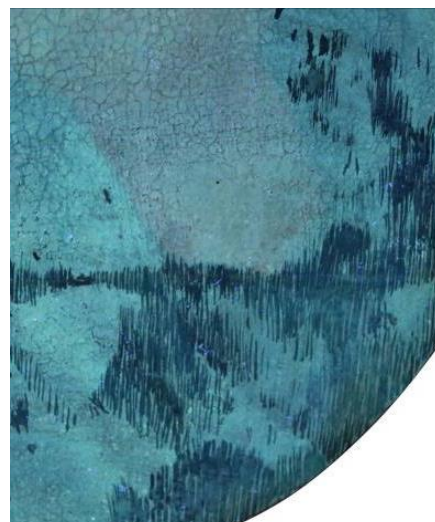
Slika 52 Vidljivi retuši pod UV svjetlom, detalj

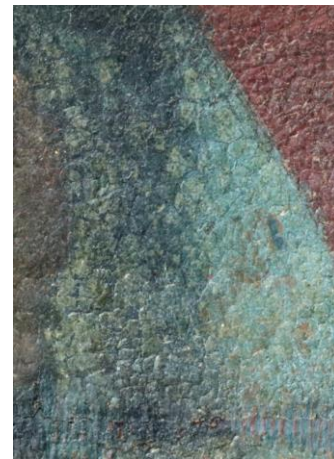
Na Bogorodičinom plavom plaštu zatečeno je odvajanje sloja laka od površine slikanog sloja (Slika br. 53). Odvajanje utječe na optička svojstva laka te je vidljivo zamućenje površine. Odvajanje laka od slikanog sloja može biti posljedica izlaganja slike povišenoj relativnoj vlazi zraka kroz duži vremenski period. Na površini zatečen je tanki sloj nevezane i vezane površinske nečistoće posebno deponirane u središtu većih fragmenata slikanog sloja.

Slika 53 Odvajanje laka od slikanog sloja, detalj

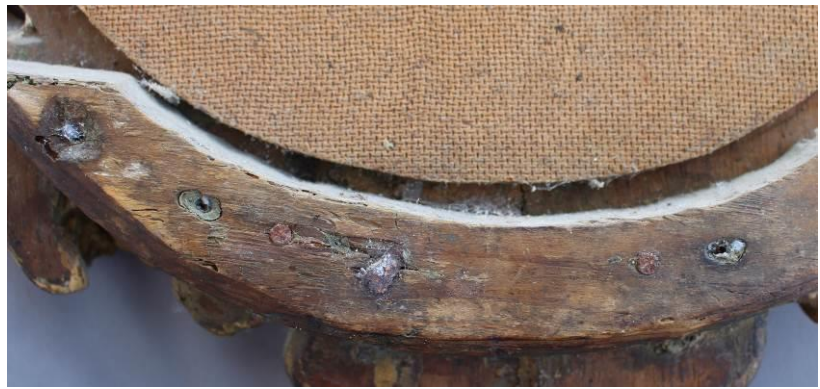
Za spajanje dekorativnih sa konstruktivnim letvica korišteni su industrijski čavli (naknadno dodani) i jedan kovani (izvorni) koji su zakucani u nepravilnim razmacima. U gornju konstruktivnu letvicu zakucana su tri industrijska čavala. U donju konstruktivnu letvicu zakucano je šest čavala od kojih je jedan kovani, a nalazi se na sredini letvice (Grafički prikaz br. 3).

Slika 57 Donja konstruktivna letvica sa šest zakucanih čavala, detalj

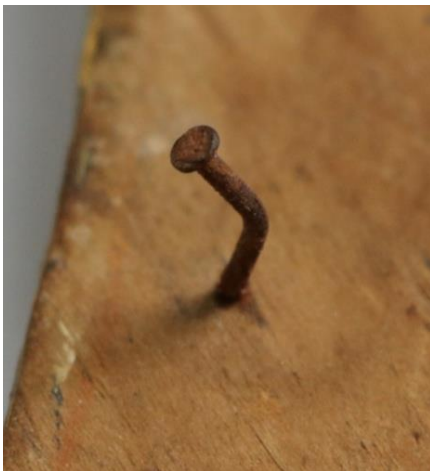
Kukica za vješanje okvira naknadno je dodana, a fiksirana je u gornju konstruktivnu letvicu (Slika br. 56). Slika je u okvir fiksirana pomoću šest savinutih industrijskih čavala zabijenih u poledinu dekorativnih letvica. Kukica za vješanje i čavli pomoću kojih je spajan okvir su korodirali, kao i čavli kojima je slika fiksirana u okviru. Korozija je u nekim slučajevima oštetila i diskolorirala okolno drvo (Slika br. 60 i 61).

Slika 58 Korodirani čavao kojim je slika bila držana u okviru, detalj

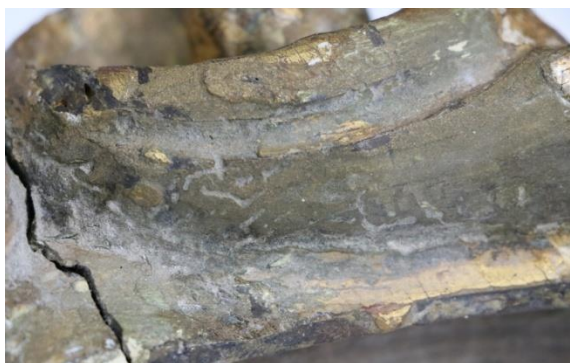
Na okviru su zatečeni tragovi djelovanja crvotočine - izlazne rupice lokalno na licu (Slika br. 66), te kanali s kojih je otpao površinski sloj drva - u donjem dijelu okvira (Slika br.65) i na konstruktivnim letvicama. Kanali crvotočine na donjem dijelu lica okvira su preslikani purpurinom. Crvotočina nije aktivna.

Slika 65 Tragovi djelovanja crvotočine koji su preslikani purpurinom, detalj

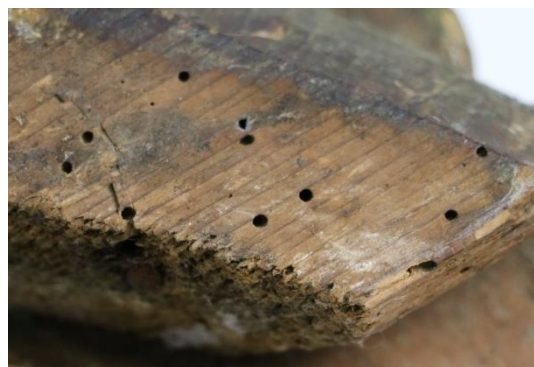
Slika 66 Rupice crvotočine na gornjoj konstruktivnoj letvici, detalj

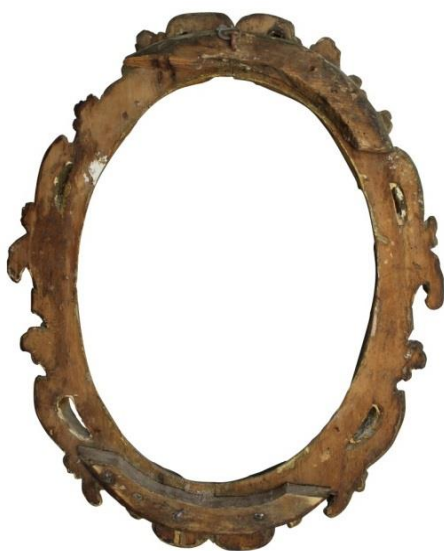
Slika 67 Potamnila poledina ukrasnog okvira, total

Poledina okvira je potamnila (Slika br. 67) i na mnogim se mjestima, pogotovo uz rubove okvira, uočavaju tamne mrlje. Najuočljivija mrlja nalazi se na poledini desne dekorativne letvice (Slika br.68).

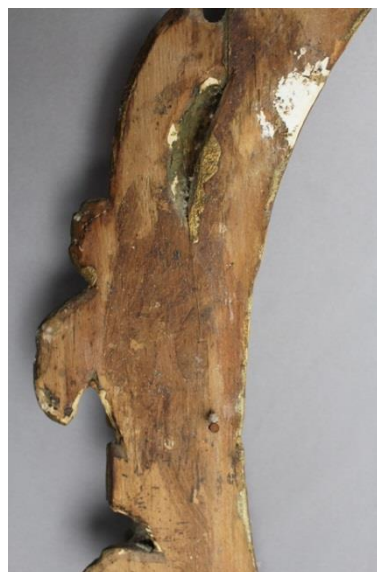
Slika 68 Tamna mrlja i bijeli trag tutkalno-kredne preparacije, detalj

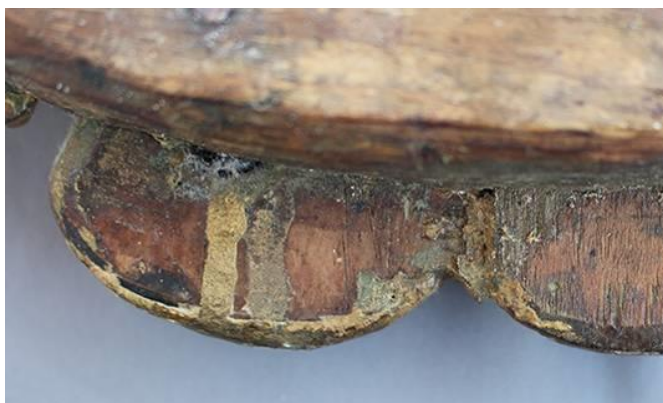
Osim mrlja, vidljivi su bijeli tragovi preparacije u gornjim dijelovima okvira, te purpurina koje je iscurila s lica okvira na njegovu poledinu (Slika br. 69). U razmaku između donje konstruktivne letvice i dekorativnih letvica vidljivi su tragovi voska. Poledina ukrasnog okvira je prekrivena tankim slojem vezane i nevezane površinske nečistoće, a najviše nečistoće zatečeno je neposredno uz konstruktivne letvice (posebno na gornjim horizontalnim ploham letvica (Slika br. 70)).

Slika 69 Purpurina koja je iscurila na poledinu okvira - ispod donje konstruktivne letvice, detalj

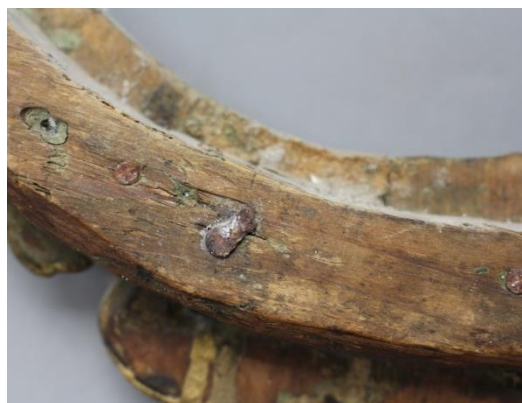
Slika 70 Vezane nečistoće na gornjoj plohi donje konstruktivne letvice, detalj

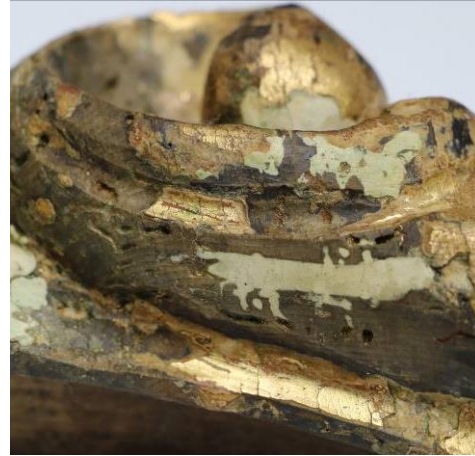
Slika 74 Nedostatak preparacije s pozlatom na vegetabilnoj dekoraciji u donjem dijelu okvira, detalj

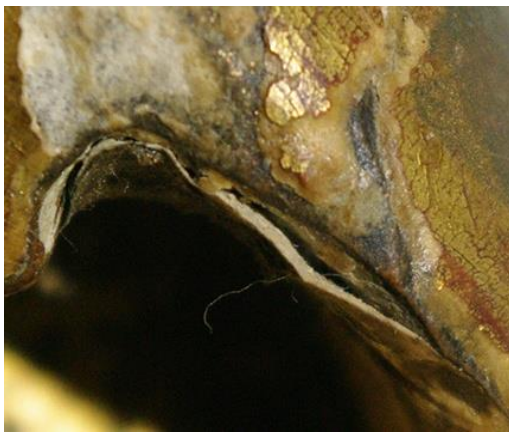
Slika 75 Odvajanje preparacije od drvenog nositelja te raslojena preparacija otpala zajedno sa pozlatom - nastalo nakon prethodnog zahvata, detalj

Zatečene su i površine sa kojih je preparacija otpala zajedno s pozlatom nakon prethodnog zahvata. Te su površine malobrojnije, za razliku od onih koje su preslikane purpurinom. Na licu okvira, nastale su pukotine na spoju dekorativnih letvica okvira (Slika br. 76). Na jednom je mjestu gubitak preparacije s pozlatom ispunjen kitom koji je korišten na poleđini drvenog nositelja. Ponegdje je preko preparacije bila nanescena purpurina.

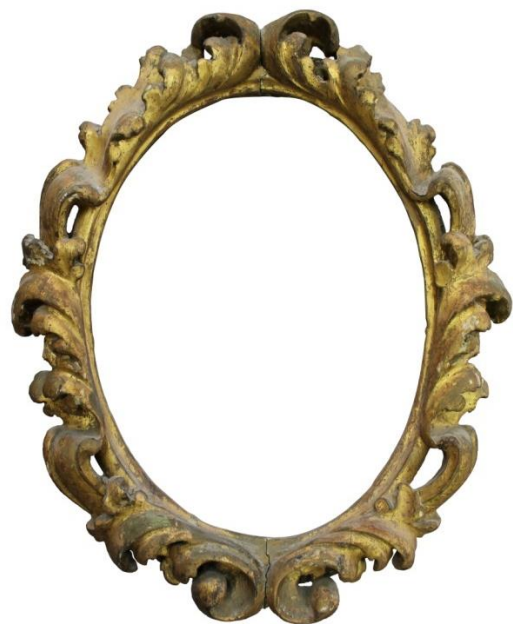
Pozlata je zatečena u relativno stabilnom stanju. Ishabana je na istaknutim dijelovima rezbarija tako da je na tim mjestima vidljiv bolus, preparacija ili čak drveni nositelj ovisno o stupnju ishabanosti. Oštećenja i gubici pozlate uglavnom prate ona preparacije (Slika br. 80). Ponegdje je pozlata otpala zajedno sa preparacijom i na mjestima gdje je došlo do raslojavanja u sloju preparacije (Slika br. 81).

Slika 79 Pozlaćena površina ukrasnog okvira

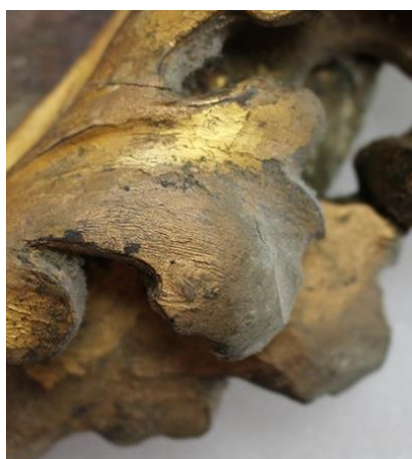
U prošlom zahvatu, dio pozlate je bio preslikan zlatnom bojom, tj. purpurinom koja je s vremenom oksidirala, potamnila i pozelenila. Purpurina je bila lokalno nanescena preko drvenog nositelja, preparacije i pozlate (Grafički prikaz br.5). Ponegdje je bila nanescena na podloženi kit. Preslik je izveden kako bi se prekrila oštećenja u pozlati i preparaciji. Purpurina se na ponekim mjestima, većinom u utorima, odvaja od pozlate u ljuskicama (Slika br. 85). Na površini pozlate i purpurine zatečena je vezana i nevezana površinska nečistoća, a najznačajnije nakupine zatečene su sa unutarnje strane rezbarija okvira (Slika br. 86).

Slika 84 Nanos purpurine na pozlati, detalj

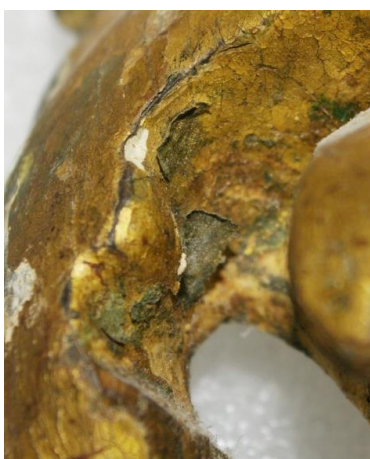
Slika 85 Odvajanje purpurine od pozlate u obliku ljuskice, detalj

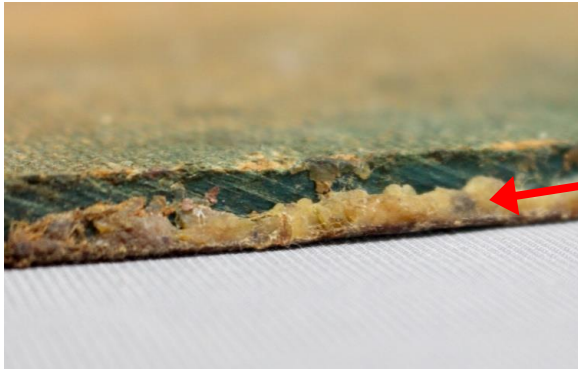
Slika 90 Istisnuti vosak, detalj

Uzorak voska uzet je sa lijevog ruba slike (gledano s lica) gdje je u prethodnom zahvatu lijepljenja slike na ploču višak voska bio istisnut. Usporedbom dobivenog spektra sa standardnim spektrom utvrđeno je da se radi o pčelinjem vosku.

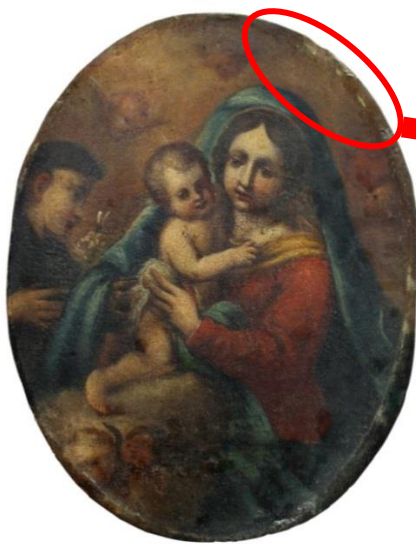
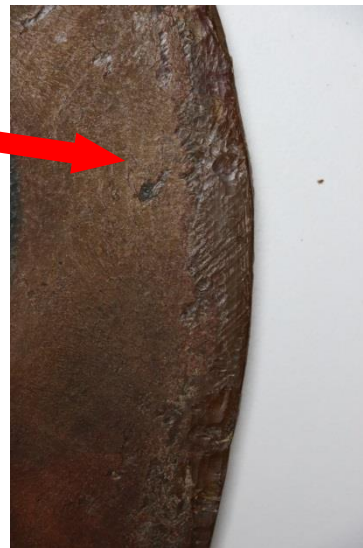
Slika 94 Mjesto sa kojeg je uzorak voštanog kita

Slika 95 Voštani kit na gornjem desnom rubu slike, detalj

Uzorak kita uzet je sa gornjeg dijela slike, uz njezin rub. Analiza pripremljenog uzorka, rezultati su pokazali da se radi o pčelinjem vosku kojem je kao punilo dodana prirodna umbra.

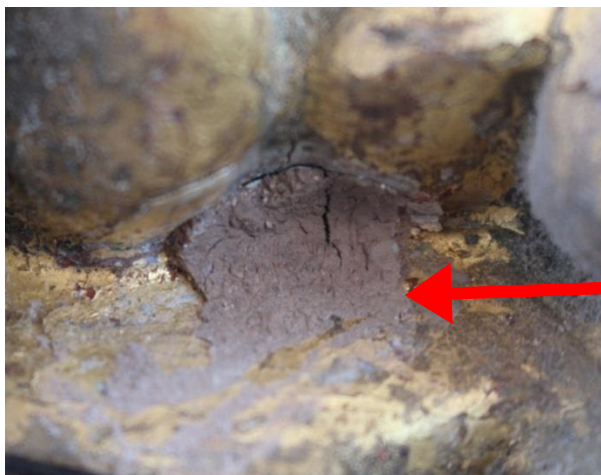
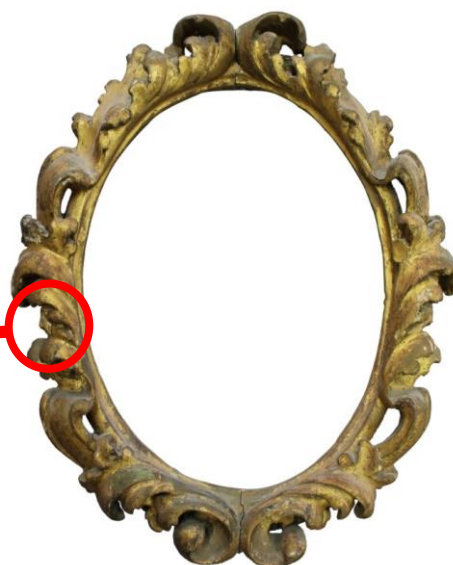
Slika 96 Mjesto sa kojeg je uzet uzorak kita, detalj

Slika 97 Mjesto sa kojeg je uzet uzorak kita

Uzorak kita uzet je sa sredine lijeve strane okvira pomoću skalpela. Analizom uzorka kita dobiveni su spektri krede (kalcijevog karbonata) i škroba.

Iako je rezultat pokazao spektar škroba i dalje su postojale sumnje da li se zaista radi o škrobu. Zbog toga je odlučeno da će se izvesti test topivosti. Ako se kit u stvarnosti sastoji od škroba, trebao bi biti topljiv u vodi. Uzet je novi uzorak kita koji je ubačen u posudu sa vrućom vodom. Uzorak se velikom brzinom u potpunosti otopio. Testom topivosti je potvrđeno da se radi o škrobu.

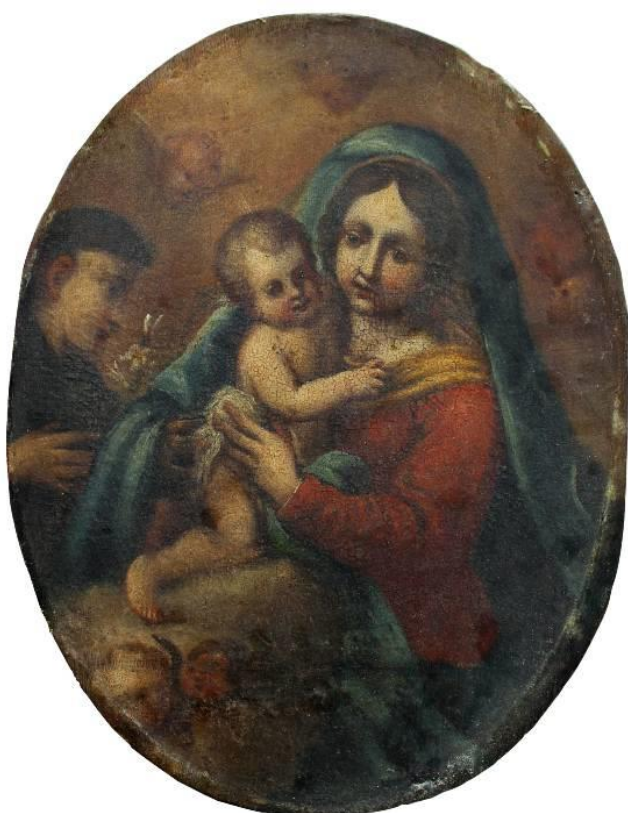
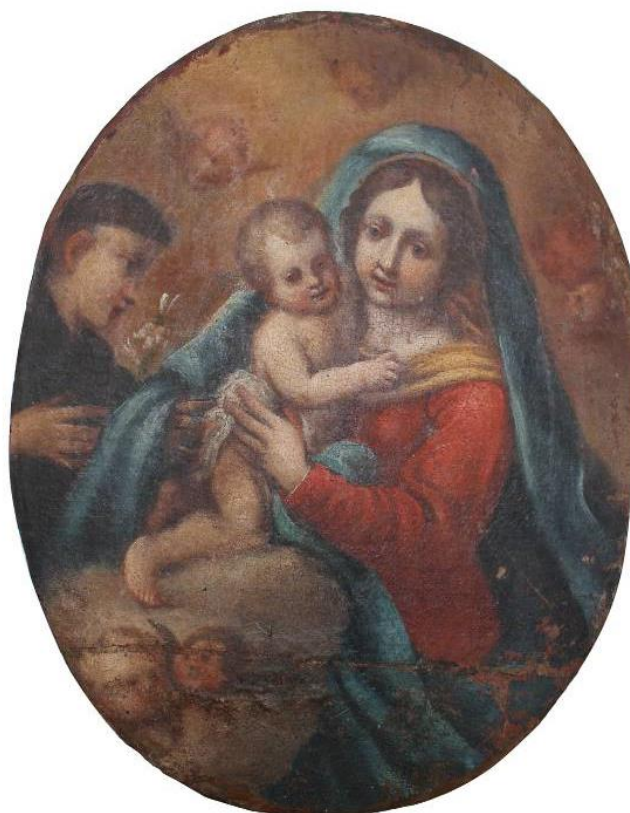
Na površini slikanog sloja zatečen je sloj požutjelog i potamnjelog laka, te lokalno nanese ni retuši iz prethodnog zahvata. Sloj površinske nečistoće bio je izrazito tanak. Prije izvođenja samog zahvata bilo je potrebno izvesti probe čišćenja slikanog sloja s ciljem definiranja najuspješnije metode uklanjanja površinske nečistoće, laka i retuša.

Slika 107 Slika prije uklanjanja laka i retuša

Slika 108 Slika nakon uklanjanja laka i dijela retuša

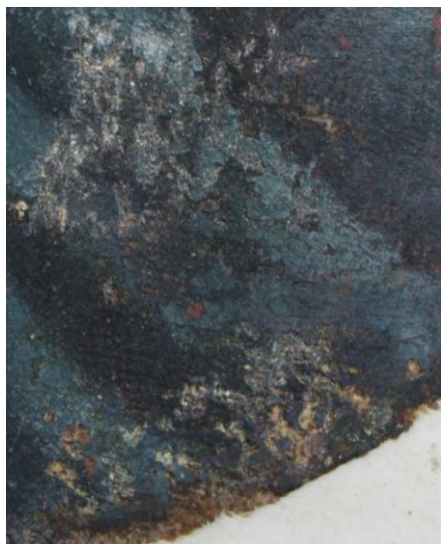
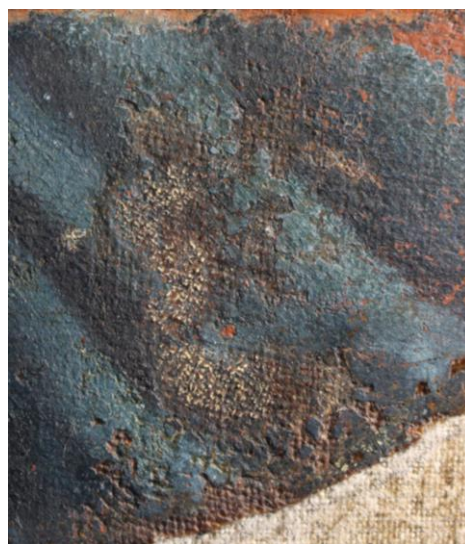
Slika 112 Detalj površine lica slike prije uklanjanja zaostatka retuša zatečenog na platnu

Slika 113 Detalj površine lica slike nakon uklanjanja zaostatka retuša zatečenog na platnu

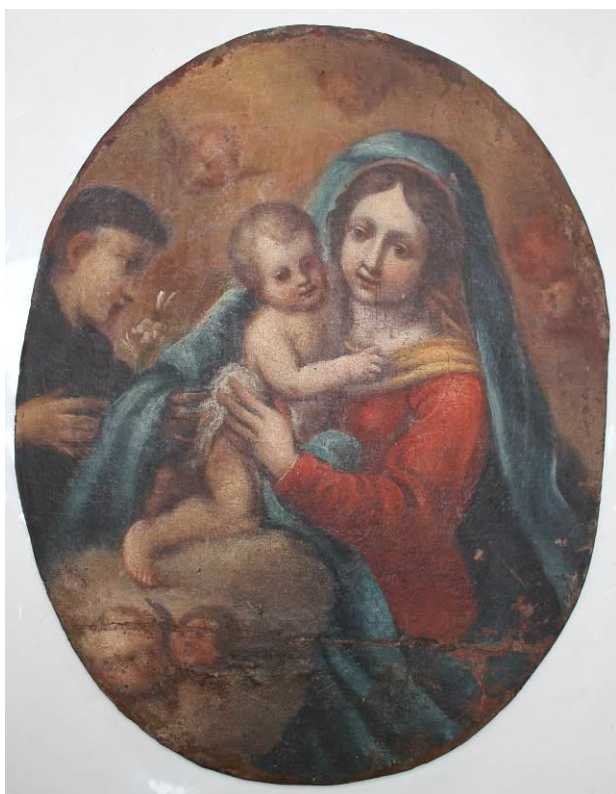
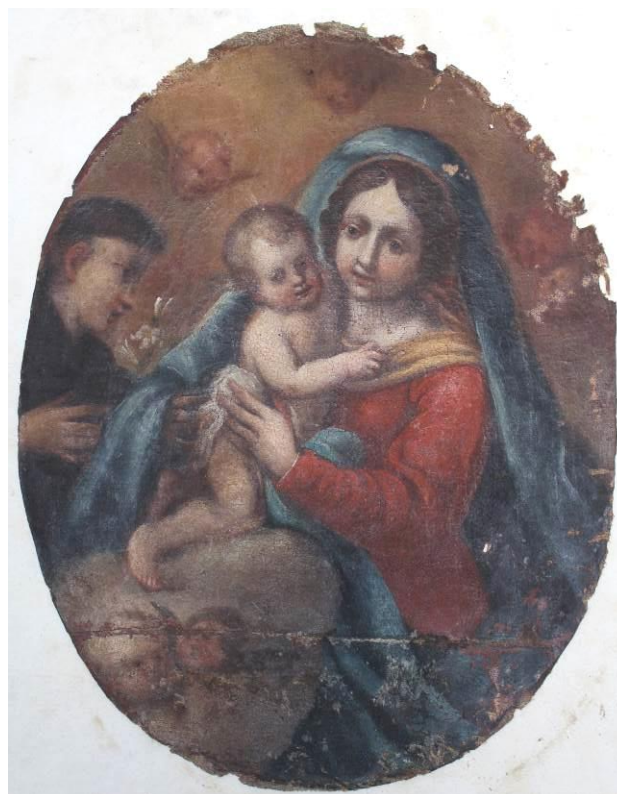
Slika 114 Površina lica slike prije uklanjanja zaostatka retuša

Slika 115 Površina lica slike nakon uklanjanja zaostatka retuša

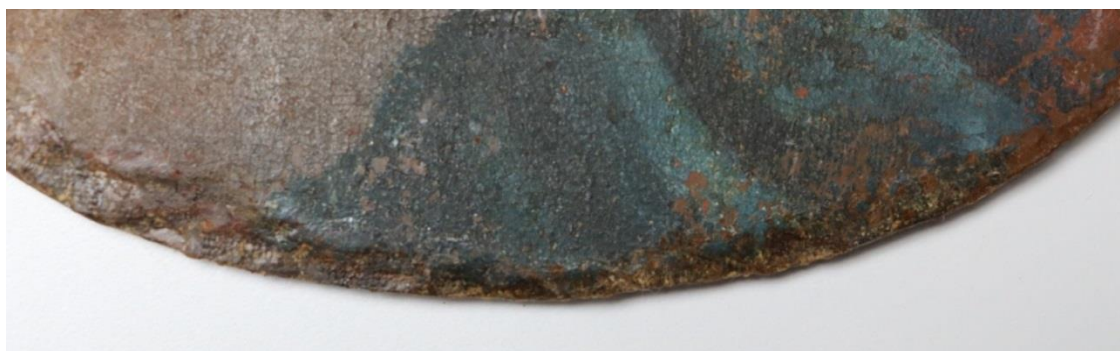
U prošlom zahvatu, oštećenja platna i slikanog sloja u rubnim zonama bila s rekonstruirana crvenkastosmeđim kitom na bazi karnauba voska (Slika br. 116). Uklanjanje voštanog kita prethodilo je odvajanju slike od lesomitne ploče. Uklanjanjem kita površina je također pripremljena za rekonstrukciju oštećenja platna i slikanog sloja primjerenijim materijalima i metodama. Tvrdi kirurški skalpel je brzo i primjenom slabije mehaničke sile lako uklanjao meki voštani kit. Uz pomoć skalpela kit je uklonjen sa svih površina platna i slikanog sloja.

Slika 117 Detalj donjeg ruba slike nakon uklanjanja starog voštanog kita

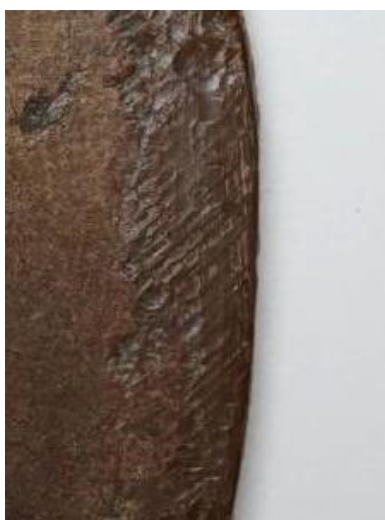
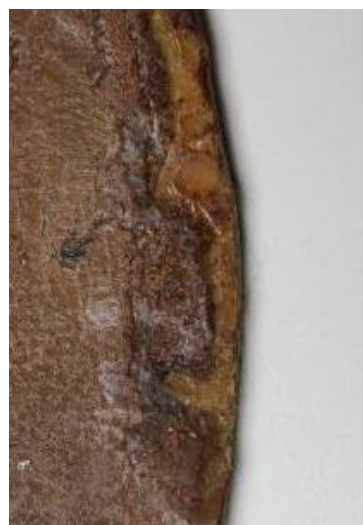
Slika 118 Površina prije uklanjanja voštanog kita skalpelom (detalj)

Slika 119 Površina nakon uklanjanja voštanog kita skalpelom (detalj). Vosak kojim je slika lijepljena na ploču postao je vidljiv

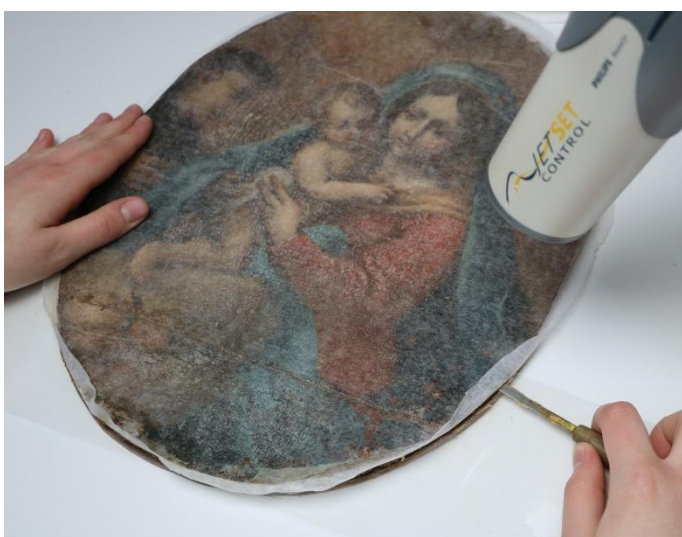
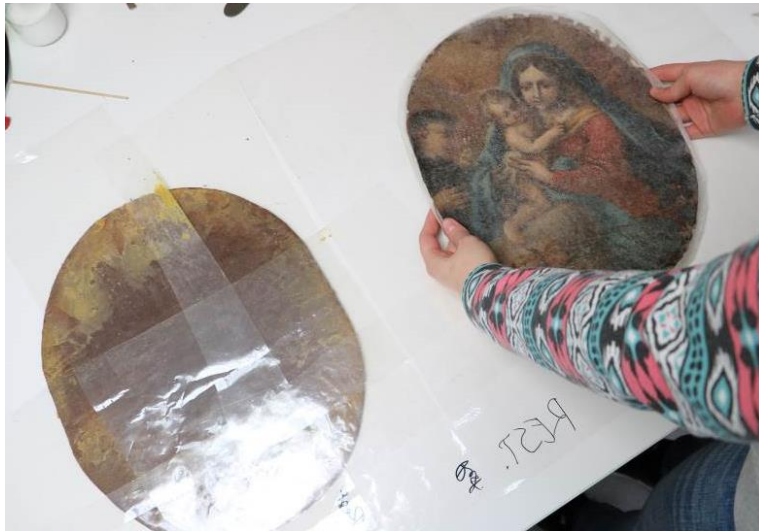
Slika 122 Omešavanje voska fenom i odvajanje slike od ploče špahtlicom, proba (2)

Slika 123 Umetanje silikonizirane folije između slike i ploče, kako bi se spriječilo ponovno lijepljenje

Slika 124 Slika nakon odvajanja od ploče

Topla špahtla iz probe (1) uspijevala je omekšati vosak. Ipak, djelovanje topline na površinu slike nije bilo konstantno. Nije bilo moguće istovremeno omekšavati vosak peglom i podvlačiti špahtlicu između slike i ploče. Odvajanje bi predugo trajalo jer je vrijeme u kojem je vosak ostajao omekšan i špahtlica se mogla podvući između slike i ploče bilo prekratko. Bolje rezultate dala je proba (2). Neprekinutim zagrijavanjem voska fenom otvoren je duži vremenski okvir u kojem je bilo moguće podvlačenje žice i špahtlice između slike i ploče. Umetanjem komada silikonizirane folije Melinex između slike i ploče tijekom odvajanja bilo je spriječeno ponovno lijepljenje do kojeg bi došlo hlađenjem voska. Temeljem rezultata odlučeno je da će se zahvat odvajanja slike od ploče izvesti metodom probe (2). Vosak je neprekinuto zagrijavan fenom s lica slike. Špahtlicom su podizani rubovi slike kako ne bi bili oštećeni u procesu odvajanja. Zatim je bila korištena tanka metalna žica koja je s lakoćom odvajala rubne dijelove slike od ploče. Za odvajanje središnjeg dijela slike korištena je uska špahtlica. Slika je odvajana dio po dio, a između slike i ploče su umetani komadi silikonizirane Melinex folije kako ne bi došlo do ponovnog lijepljenja dviju ploha (Slika br. 123).

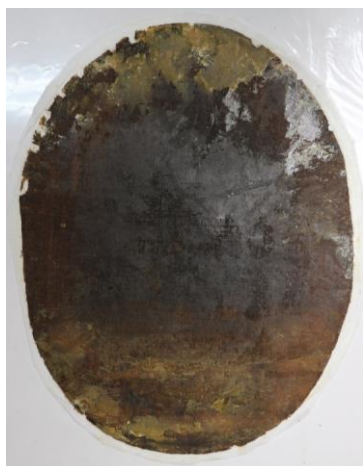
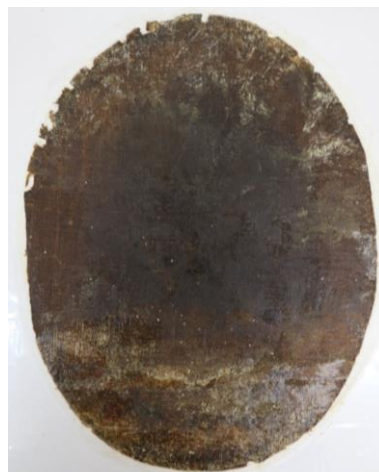
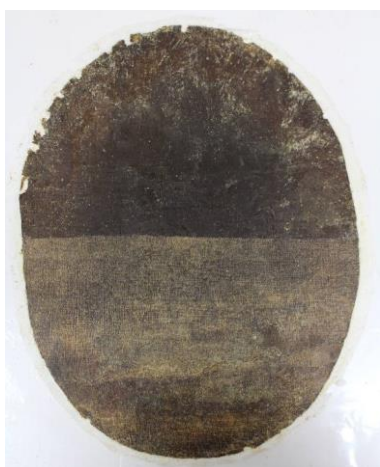
Slika 127 Poledina slike prije mehaničkog uklanjanja voska

Slika 128 Poledina slike nakon 1. faze mehaničkog uklanjanja voska

Slika 129 Poledina slike tijekom 2. faze mehaničkog čišćenja – očišćena je donja polovina

Prije kemijskog čišćenja poleđine platna, prvo je bilo nužno mehanički ukloniti deblje nakupine voska. Mehaničko uklanjanje je uspješno izvedeno tvrdim kirurškim skalpelom (Slika br. 125) i to u dvije faze – U prvoj fazi su stanjeni najdeblji nanosi voska u gornjem i donjem dijelu slike (Slika br. 128). U drugoj fazi je od voska mehanički očišćena cijela poleđina (Slika br. 130).

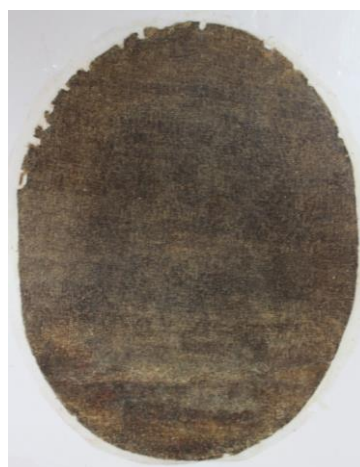
Slika 130 Poledina slike nakon mehaničkog uklanjanja voska skalpelom

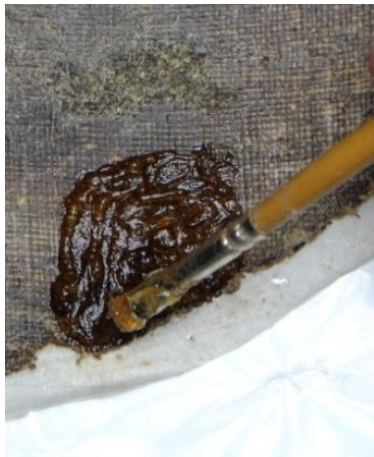
Slika 131 Nanošenje terpentini gela

Na manju površinu poleđine platna kistom bi se nanio terpentini gel (Slika br. 131). Zatim bi ga se prekrilo Melinex-om i ostavilo da djeluje deset minuta (Slika br. 132). Nakon uklanjanja Melinex-a, gel bi se grubim kistom utrljavao po površini. Kombinacija mehaničkog djelovanja kista i kemijskog djelovanja gela pospješila bi njegovo uklanjanje voska. Gel je potom s površine uklanjan kistom i vatenim tamponima sa Shellsolom T dok ga se ne bi uklonilo u potpunosti. Osim voska, na poleđini slike zatečeni su ostaci krtoeg ljepila koji su uklonjeni skalpelom.

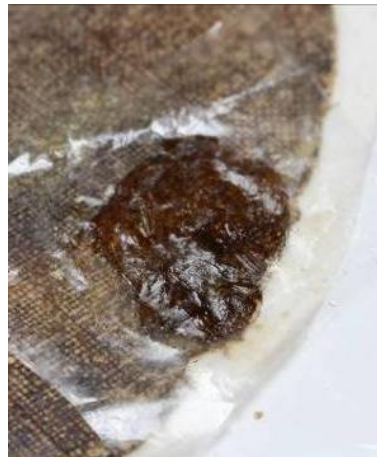
Slika 132 Prekrivanje terpentini gela Melinex-om

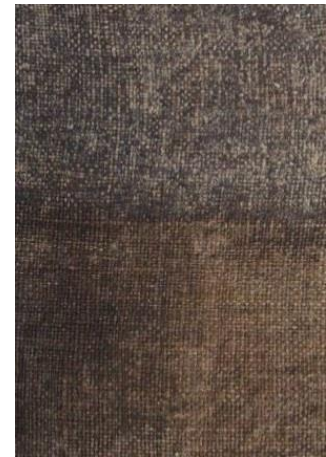
Slika 133 Razlika između površine očišćene od voska terpentini gelom i neočišćene površine

Dočišćavanje površine platna od ostatka voska izvedeno je kemijski terpentinskim solventom<sup>9</sup>. Izvedene su probe s ciljem određivanja duljine djelovanja gela na vosak (Tablica br. 7). Temeljem rezultata na probnoj zoni odabrana je proba (2). Djelovanje gela u trajanju od 10 minuta uspješno je uklanjalo tanki sloj zaostalog voska kroz jedno nanošenje. Proba (1) uklanjala je tek dio voska te je bilo potrebno ponovno nanošenje.

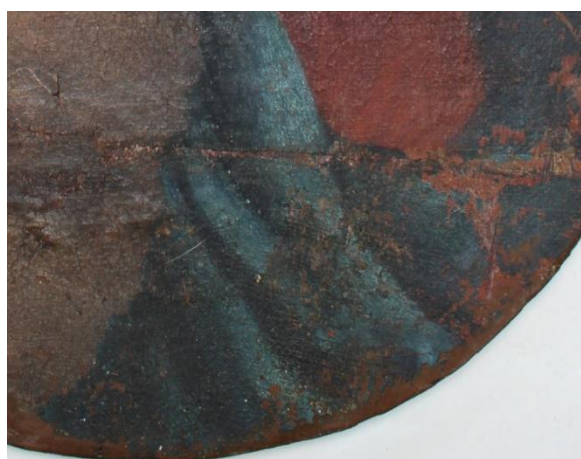
Slika 139 Detalj lica slike prije uklanjanja ostatka voska koji je prodro na lice

Za uklanjanje zaštite lica slike korišteni su vateni tamponi s acetonom. Zahvat je započeo od donjeg dijela slike. Vateni tampon navlažen acetonom valjan je po japanskom papiru, čime bi se reaktivirao Plextol B500 (Slika br. 136). Japanski papir se odvajao od površine slike povlačenjem paralelno s površinom slikanog sloja (Slika br. 137). Nakon uklanjanja zaštite lica, površina slikanog sloja je očišćena od ostatka Plextola B500 vatenim taponima s acetonom (Slika br. 138). Nakon uklanjanja zaštite lica slike, trebalo je ukloniti i ostatke voska koji su prodri na lice slike tijekom čišćenja poledine. Uklanjanje voska izvedeno je mehanički, tvrdim skalpelom (Slika br. 140).

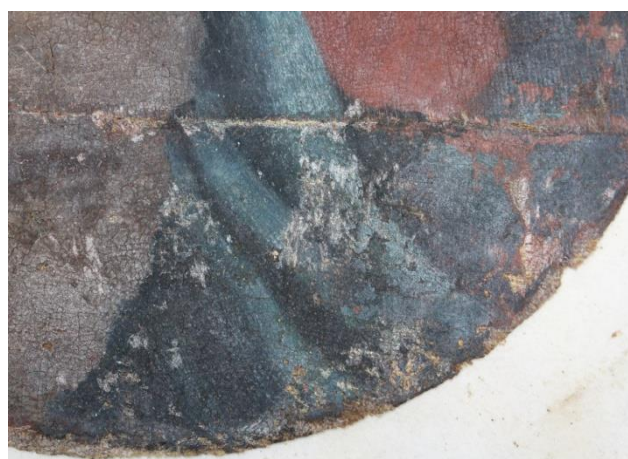
Slika 140 Detalj lica slike nakon uklanjanja voska koji je prodro na lice

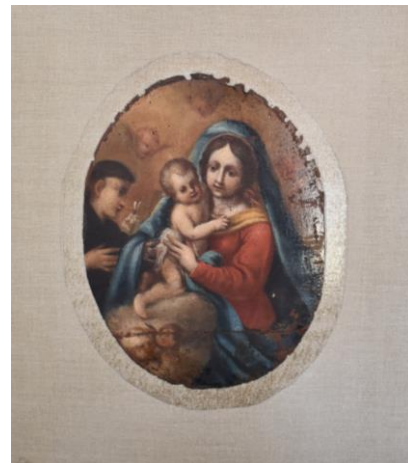
Slika 151 Slika nakon podstavljanja

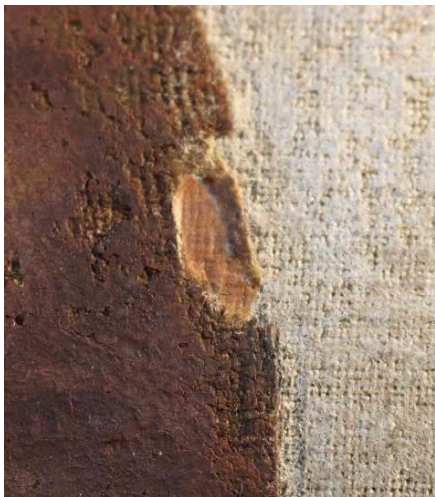
Slika 156 Prvi sloj kita utisnut u platno podstave

Na slici su zatečena oštećenja izvornog platnenog nositelja. Oštećenja su prvenstveno prisutna u rubnim zonama, posebno u gornjoj polovini slike (Slika br. 152). Zatečeno je i nekoliko manjih rupa u platnu (Slika br. 153). Odlučeno je da se oštećenja neće rekonstruirati platnenim umetcima, već nanošenjem kita s lica nakon podstavljanja. Korišteni kit mora se moći zalijepiti za platno impregnirano Bevom 371, mora biti dovoljno elastičan da ne dođe do odvajanja od podloženog novo platna ili izvornog platna na mjestu oštećenja, te mora biti lagan za obradu. Kao materijal za rekonstrukciju oštećenja platna odabran je kit na bazi Beve 371 i mikrobaloona kao punilom<sup>10</sup>. Ovakav kit se reaktivira toplinom, jednostavan je za obradu, površinsko teksturiranje i uklanjanje. Na mjesto izvođenja rekonstrukcije, skalpelom je bio položen komadić kita (Slika br. 154). Zatim je vrućom špahlicom utiskivan u površinu preko silikonizirane Melinex folije (Slika br. 155). Kit je nanošen u slojevima do razine izvornog platna slike i prateći vanjski obris slike (Slika br. 156 i 157).
