Matas, Silvija

KONZERVATORSKO-RESTAURATORSKI ZAHVAT NA ULJENOJ SLICI NA  
PLATNU "BOGORODICA S DJETETOM I SV. ANTOM" S PRIPADAJUĆIM  
UKRASNIM OKVIROM

MAGISTARSKI RAD

SPLIT, 2020.

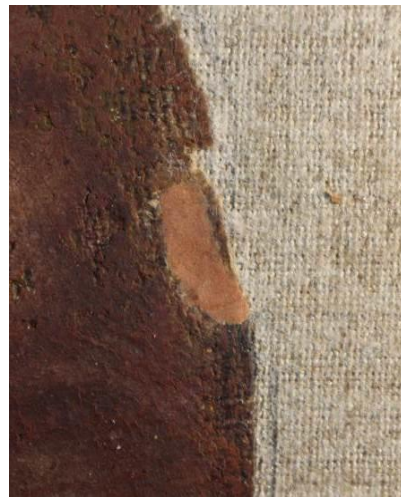
Slika 157 Rekonstrukcija kita dovedena do razine izvornog platna

Na slici su zatečena oštećenja izvornog platnenog nositelja. Oštećenja su prvenstveno prisutna u rubnim zonama, posebno u gornjoj polovini slike (Slika br. 152). Zatečeno je i nekoliko manjih rupa u platnu (Slika br. 153). Odlučeno je da se oštećenja neće rekonstruirati platnenim umetcima, već nanošenjem kita s lica nakon podstavljanja. Korišteni kit mora se moći zalijepiti za platno impregnirano Bevom 371, mora biti dovoljno elastičan da ne dođe do odvajanja od podloženog novo platna ili izvornog platna na mjestu oštećenja, te mora biti lagan za obradu. Kao materijal za rekonstrukciju oštećenja platna odabran je kit na bazi Beve 371 i mikrobaloona kao punilom<sup>10</sup>. Ovakav kit se reaktivira toplinom, jednostavan je za obradu, površinsko teksturiranje i uklanjanje. Na mjesto izvođenja rekonstrukcije, skalpelom je bio položen komadić kita (Slika br. 154). Zatim je vrućom špahlicom utiskivan u površinu preko silikonizirane Melinex folije (Slika br. 155). Kit je nanošen u slojevima do razine izvornog platna slike i prateći vanjski obris slike (Slika br. 156 i 157).

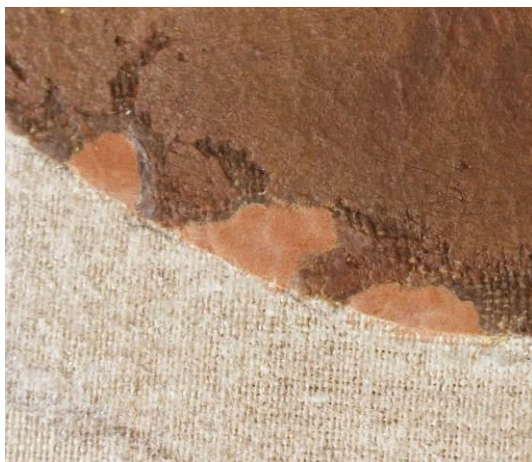
Slika 160 Gornji rub slike prije teksturiranja rekonstrukcija u kitu

Nakon što je razina rekonstrukcije dovedena do razine platna slike, pristupilo se teksturiranju rekonstruirane površine. Termoplastičnost kita omogućila je teksturiranje vrućom špahtlicom, tj. zagrijavanjem preko komadića lanenog platna (Slika br. 158). Reaktivacijom Beve 371 u kitu, on je postajao mekan i poprimao teksturu utiskivanog platna (Slika br.160). Tijekom teksturiranja, bilo je važno da teksturirane 'niti platna' na rekonstrukciji prate niti platna slike kako bi bila postignuta ujednačena tekstura površine(Slika br.161).

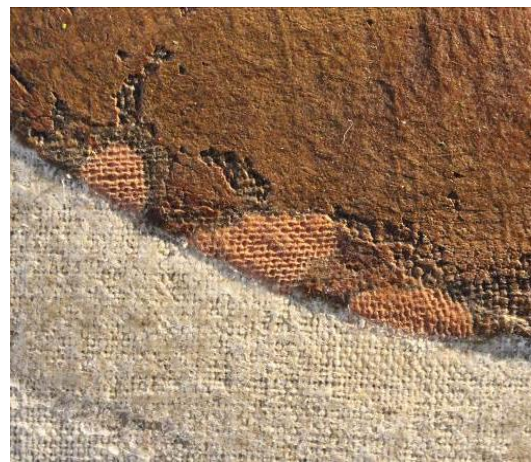
Slika 161 Gornji rub slike nakon teksturiranja rekonstrukcija u kitu

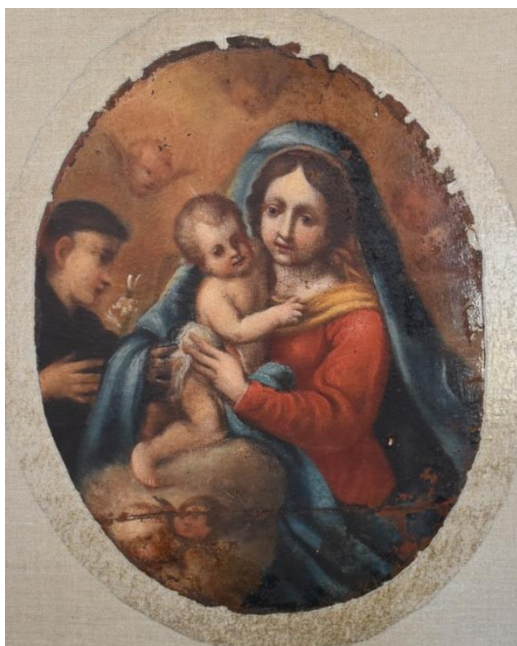
Slika 162 Slika prije rekonstrukcije platnenog nositelja

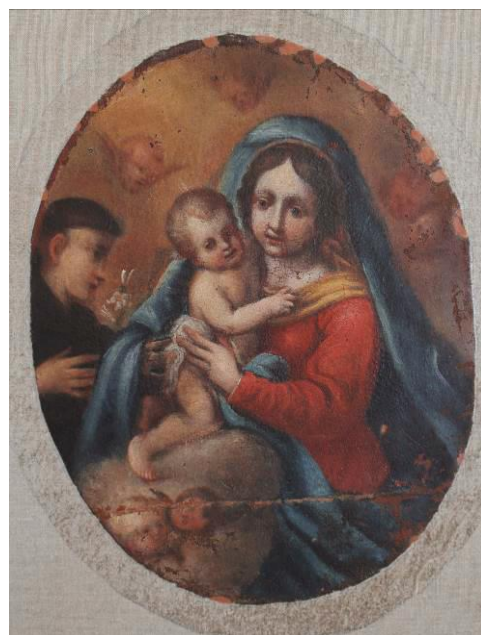
Slika 163 Slika nakon rekonstrukcije platnenog nositelja

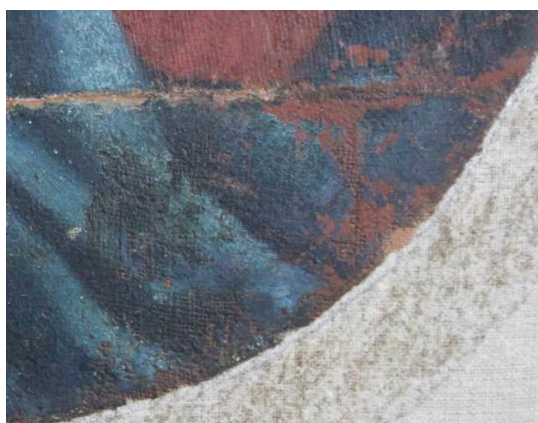
Slika 164 Donji dio slike prije nanošenja preparacija

Preparacija je pripremljena od 10%-tne otopine Aquazola 200 u vodi (m/V) kojoj su postupno, uz miješanje, dodavana punila (mješavina šampanjske i bolonjske krede (2:1) i pigmenta – pečena zelena zemlja, u omjeru 3:2)<sup>11</sup>. Punila su dodavana otopini do željene konzistencije. Pripremljena preparacija kistom je nanescena na sva mjesta gubitaka slikanog sloja. Nanošena je u slojevima, pod kosim svjetlom, gradeći do razine izvornog sloja preparacije (Slika br. 165). Obrada i teksturiranje preparacije izvedeni su skalpelom i dodatnom nanošenjem tankim kistom. Preparacija je kistom lokalno nanošena u točkica i linija koje oponašaju teksturu, tj. niti platna. Skalpelom su u preparaciju urezivane krakelire i utiskivane rupice (Slika br. 166). Na obrađenu preparaciju nanesen je izolacijski sloj 5%-tne otopine orange šelaka u etanolu (m/V).

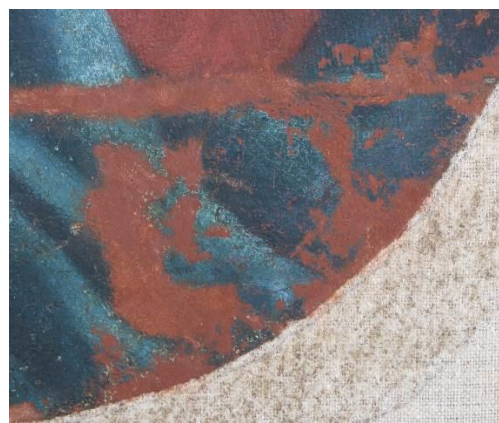
Slika 165 Donji dio slike nakon nanošenja preparacije

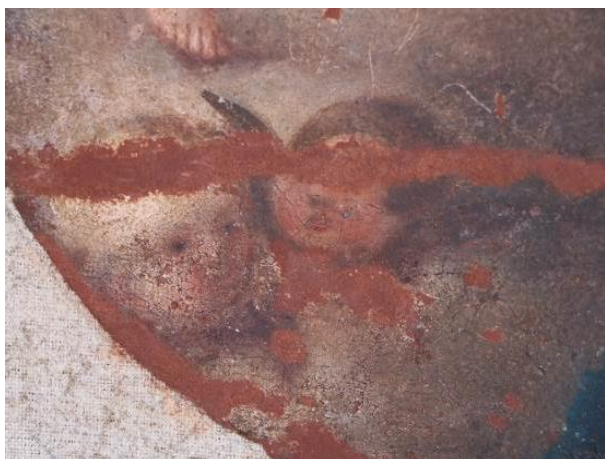
Slika 178 Detalj anđeoskih glavica prije izrade podslika

Prije izrade podslika bilo je potrebno očistiti površinu izvornog slikanog sloja od ostataka preparacije iz zahvata rekonstrukcije sloja preparacije. Ostaci su bili očišćeni vatenim tamponima sa salivom. Bojani sloj je na površinama nove preparacije rekonstruiran izradom podslika. Podslik je izveden gvaš bojama brenda *Maimeri* u točkicama (Slika br. 177). Naspram boja izvornog slikanog sloja, podslik je izveden par tonova svjetliji i hladniji. Tonske vrijednosti podslika provjeravane su vlaženjem vatenim tamponom sa Shellsolom T. Isprani dijelovi slikanog sloja i diskoloracije ostavljeni su za obradu završnom retušu.

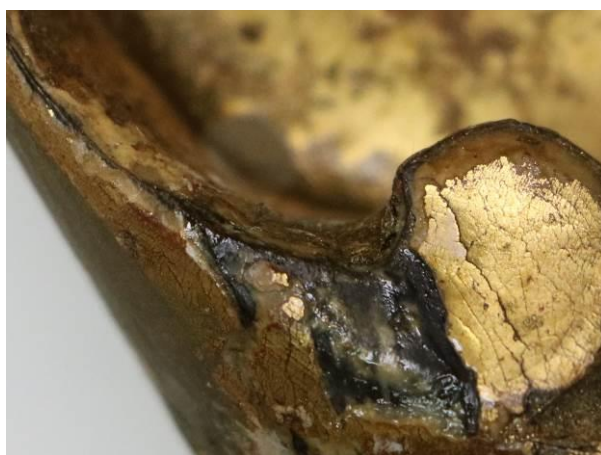
Slika 197 Detalj mjesta odvajanja preparacije nakon podljepljivanja

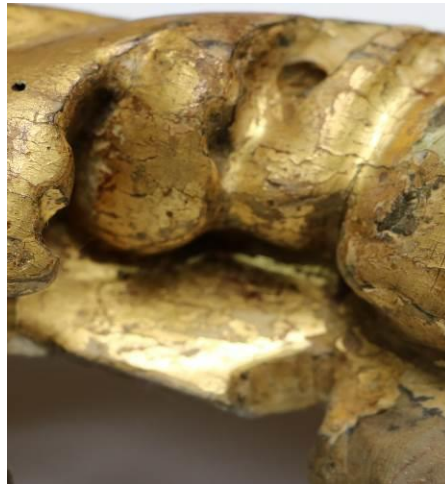
Slika 200 Detalj mjesta u kojem se nalazio kit, nakon čišćenja

Na ukrasnom okviru je lokalno zatečen kit kojim su u prethodnom zahvatu rekonstruirana oštećenja u sloju pozlate i drvenom nositelju (Slika br. 198). Kit se jednostavno uklanjao mehanički, laganim pritiskom kirurškog skalpela, bez oštećivanja izvornog sloja.

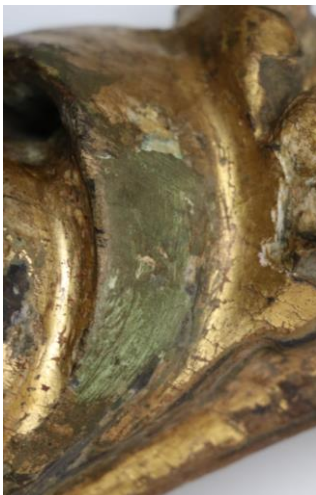
Na mjestima oštećenja i gubitaka pozlate do sloja preparacije i do drvenog nositelja zatečen je preslik zlatnom bojom (tzv. *Purpurina*) koji je u značajnoj mjeri pokrивao i izvorni sloj pozlate. Preslik je oksidirao, potamnio i poprimio zelenkastu boju te je odlučeno da ga se ukloni.

Slika 206 Detalj diskoloriranog zlatnog preslika prije uklanjanja

Aceton solvent gel nanošen kistom i utrljavan u zlatni preslik pokazao se uspješnijom metodom od acetona (Slika br. 203). Aceton solvent gel je kroz dva ponavljanja u potpunosti uklanjao zlatni preslik. U zonama debljeg nanosa zlatnog preslika, aceton gel je ostavljen prekriven Melinex folijom pet minuta, produžujući njegovo djelovanje na zlatni preslik.

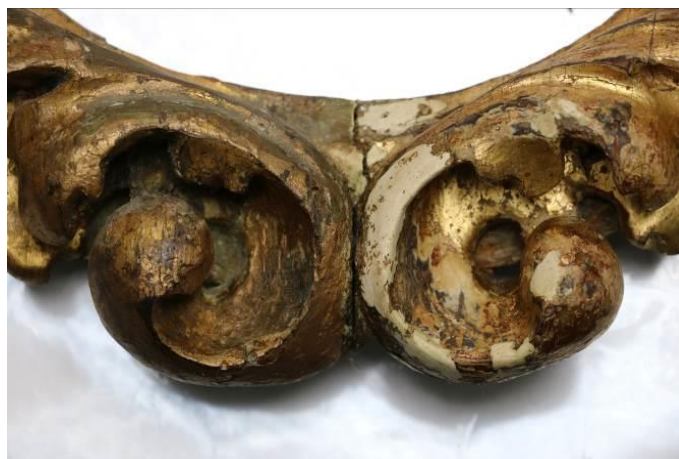
Slika 209 Razlika između površine očišćene i neočišćene od zlatnog preslika u donjem dijelu ukrasnog okvira

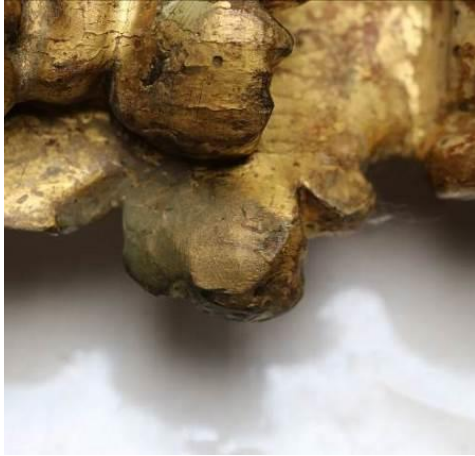
Slika 210 Detalj vegetabilne dekoracije prije uklanjanja zlatnog preslika

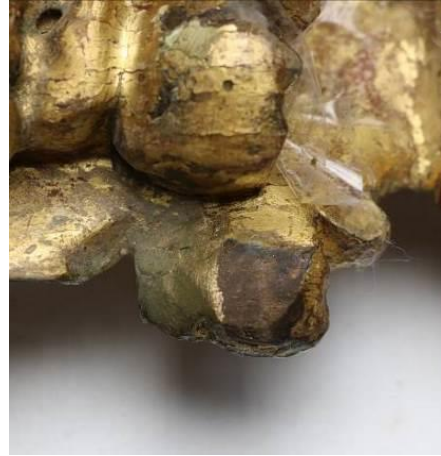
Slika 211 Detalj razlike između očišćene i neočišćene površine zlatnog preslika

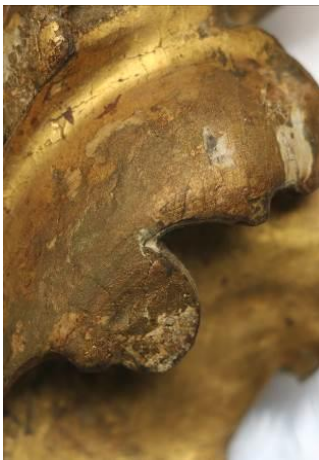
Slika 212 Detalj vegetabilne dekoracije prije uklanjanja zlatnog preslika

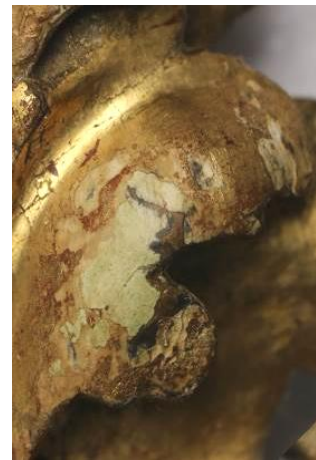
Slika 214 Detalj vegetabilne dekoracije nakon uklanjanja zlatnog preslika

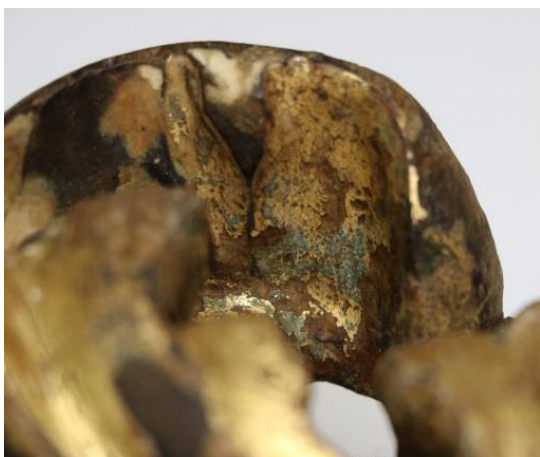
Preslik zlatnom bojom je većinom bio uklonjen tijekom čišćenja aceton solvent gelom, no ipak su na površini izvorne pozlate lokalno bili prisutni zaostaci zlatne boje. Dočišćivanje preslika aceton solvent gelom je bilo neizvedivo jer je ponovljenim nanošenjem omekšavao izvornu pozlatu (Slika br. 216). Zbog toga su izvedene probe s ciljem pronalaska uspješnije metode uklanjanja zaostataka preslika zlatnom bojom. Probe su izvedene primjenom sljedećih sredstava i alata: benzil alkohol solvent gel<sup>13</sup>, benzil alkohol solvent gel s dodatkom 10% ksilena (m/V), benzil alkohol, dimetilsulfoksid i skalpel.

Slika 215 Ostaci zlatnog preslika unutar uvinute vegetabilne dekoracije u gornjem dijelu ukrasnog okvira

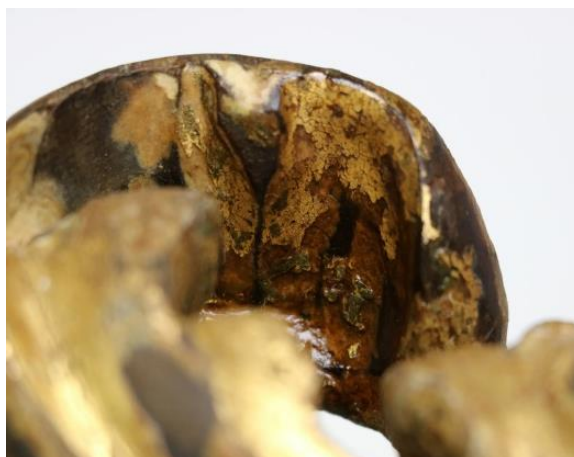
Slika 216 Proba dočišćavanja aceton solvent gelom. Ponovljenim nanošenjem omekšavao je slikani sloj.

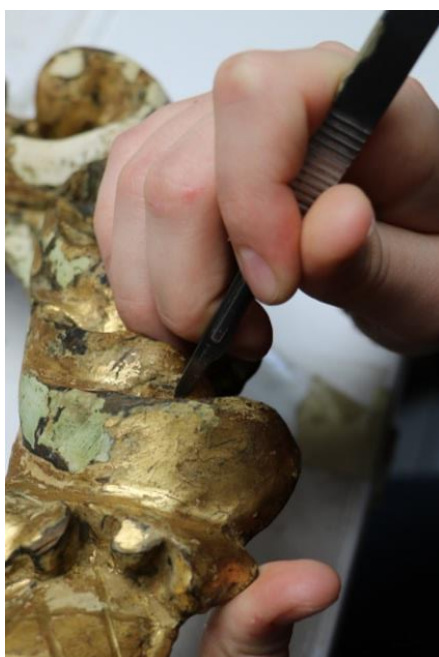
Slika 217 Uklanjanje ostatka zlatnog preslika skalpelom

Temeljem izvedenih proba (Tablica br. 9) odbačeno je uklanjanje zaostatka preslika zlatnom bojom benzil alkohol solvent gelom, benzil alkohol solvent gelom s dodatkom 10% ksilena (m/V), te čistim benzil alkoholom zbog njihove nedovoljne djelotvornosti. Odlučeno je da će uklanjanje zaostatka zlatnog preslika biti izvedeno kombiniranim kemijskim djelovanjem dimetilsulfoksida i mehaničkim uklanjanjem skalpelom (Slika br. 217). Deblji slojevi preslika prvo su stanjeni skalpelom, a zatim potpuno uklonjeni vatenim tamponima s dimetilsulfoksidom radi izbjegavanja mehaničkog oštećivanja izvorne pozlate. Tanki slojevi preslika, koje nije bilo potrebno prethodno stanjivati, uklonjeni su koristeći samo dimetilsulfoksid. Ako su nakon čišćenja dimetilsulfoksidom zatečeni zaostaci, bili su pažljivo uklonjeni skalpelom. Površina je nakon čišćenja dimetilsulfoksidom višekratno ispirana etil-acetatom i potom Shellsolom T.

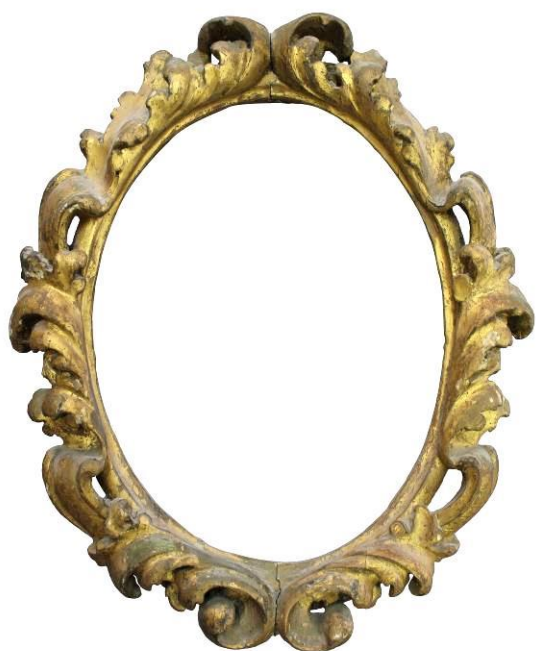
Slika 218 Ukrasni okvir prije uklanjanja zlatnog preslika

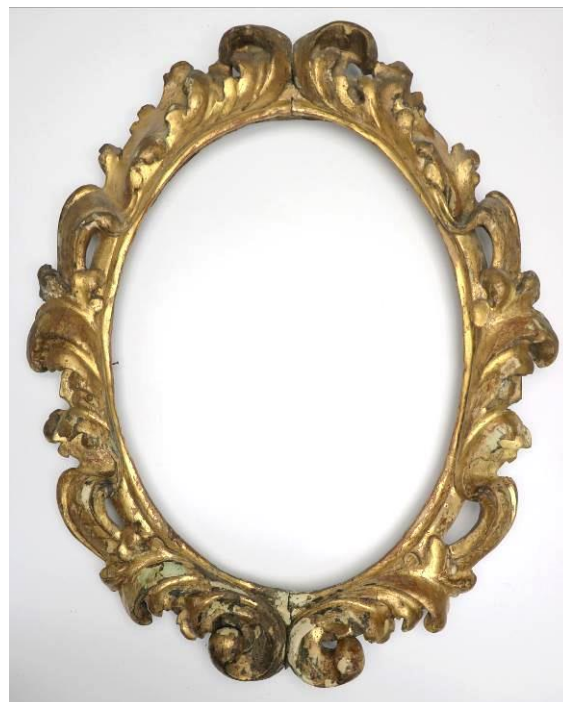
Slika 219 Ukrasni okvir nakon uklanjanja zlatnog preslika

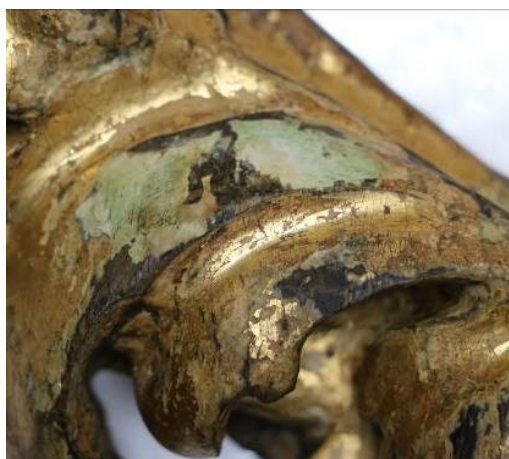
Slika 220 Detalj pozelenjele preparacije iz prošlog zahvata

Preparacija iz prošlog zahvata zatečena je prekrivena zlatnim preslikom. Nakon uklanjanja zlatnog preslika poprimila je blagu zelenkastu boju. Nanosi preparacije varirali su u debljini. Bilo ju je potrebno ukloniti kako bi bilo omogućeno nanošenje nove preparacije. Izvedene su probe s ciljem definiranja najuspješnije metode uklanjanja. Probe su izvedene u donjem dijelu ukrasnog okvira, na jednoj od uvinutih vegetabilnih dekoracija (Slika br. 221).

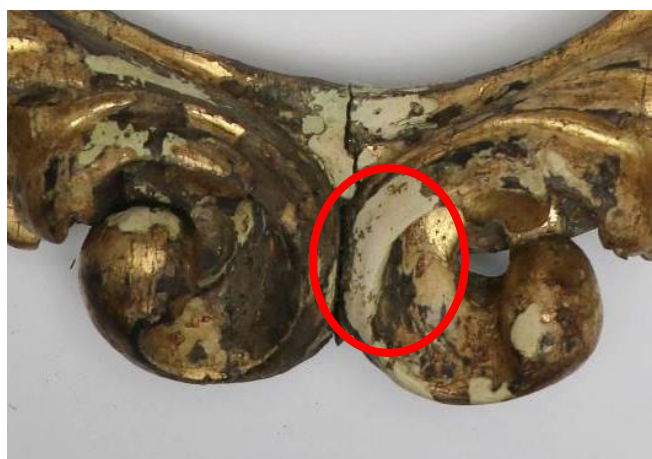
Slika 221 Testna zona na kojoj su izvedene probe označena je crvenim krugom

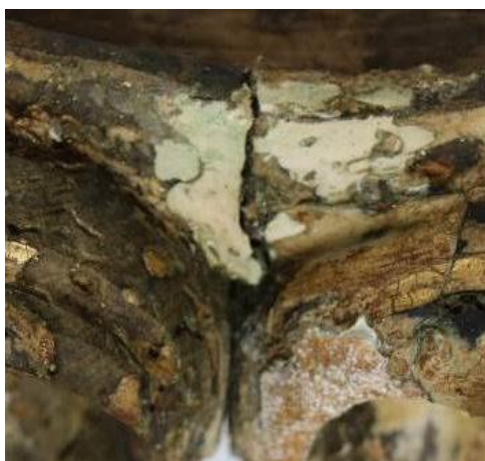
Slika 222 Detalj stare preparacije u donjem dijelu ukrasnog okvira – prije uklanjanja

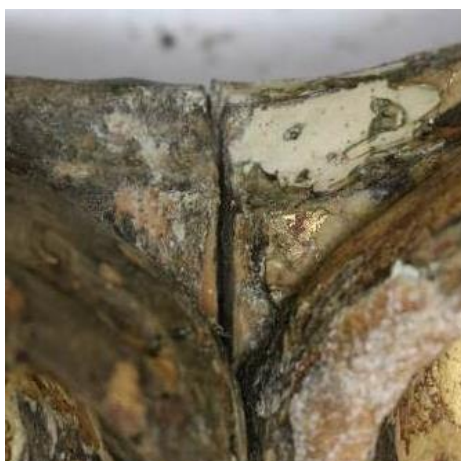
Slika 223 Detalj stare preparacije u donjem dijelu ukrasnog okvira – nakon uklanjanja preparacije na desnoj strani

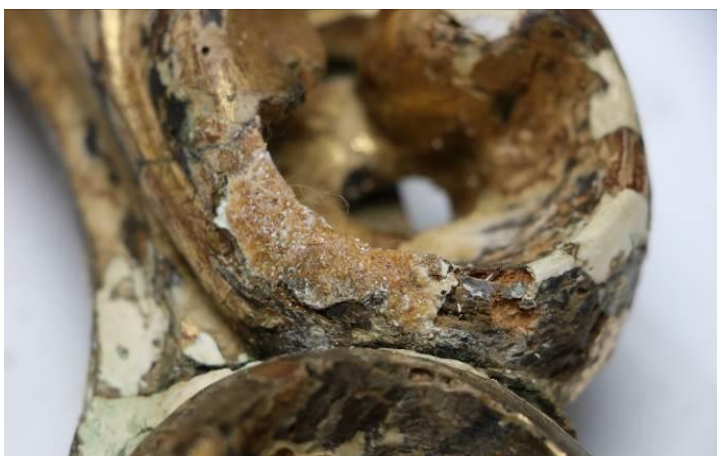
Slika 225 Rekonstrukcija u kitu iz prošlog zahvata u donjem dijelu ukrasnog okvira, na desnom uvinutom listu

Ispod slojeva preparacije zatečen je kit korišten za rekonstrukciju dijelova drvenog nositelja u prošlom zahvatu. Rekonstrukcije su zatečene u donjem dijelu ukrasnog okvira - na desnoj uvinutoj vegetabilnoj dekoraciji (Slika br. 225) i na unutarnjem rubu ukrasnog okvira - u gornjem dijelu desne dekorativne letvice (Slika br. 226). Kit je čvrsti i homogen, ali neprimjereno nanesen. Bilo ga je potrebno ukloniti kako bi bilo moguće izraditi nove rekonstrukcije. Probe uklanjanja kita izvedene su u donjem dijelu okvira na uvinutom listu (Slika br.), mehaničkim i kemijskim metodama testiranim kod uklanjanja preparacije iz prošlog zahvata (Tablica br. 11): skalpel, aceton i voda.

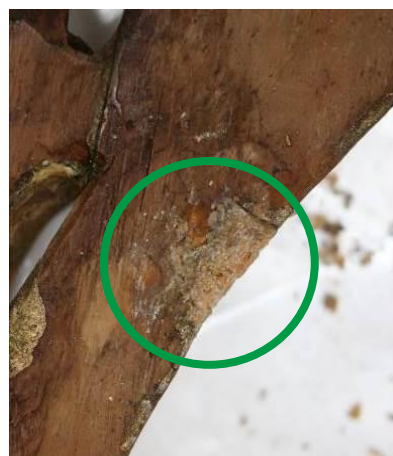
Slika 226 Rekonstrukcija u kitu iz prošlog zahvata na unutarnjem rubu ukrasnog okvira, gledano s poledine

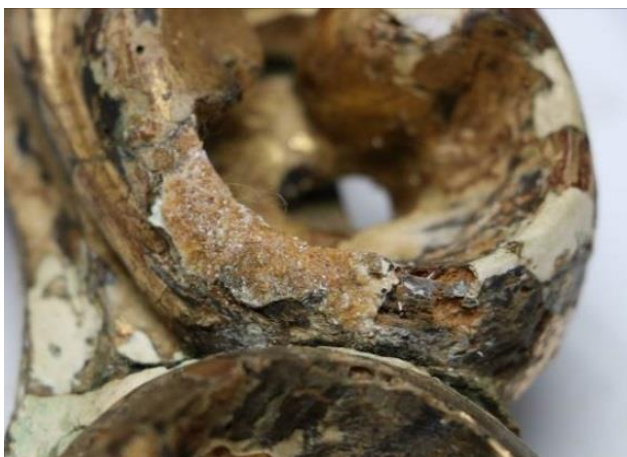
Slika 227 Rekonstrukcija u kitu na donjem dijelu ukrasnog okvira prije uklanjanja kita

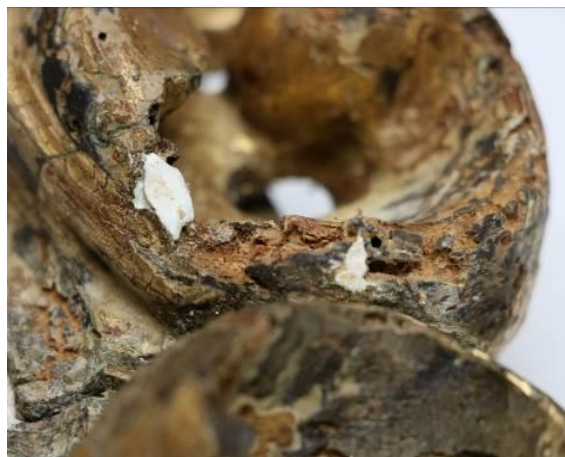
Slika 228 Donji dio ukrasnog okvira nakon uklanjanja kita

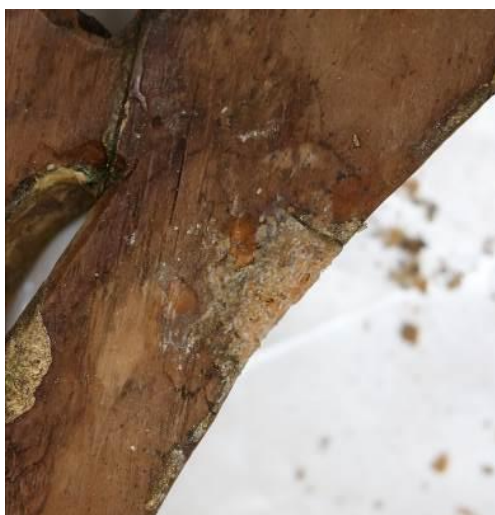
Slika 229 Rekonstrukcija u kitu na unutarnjem rubu ukrasnog okvira prije uklanjanja kita

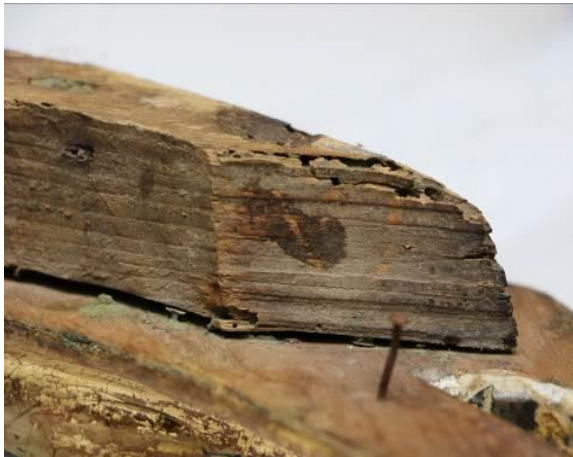
Slika 231 Detalj bočne strane donje konstruktivne letvice prije čišćenja

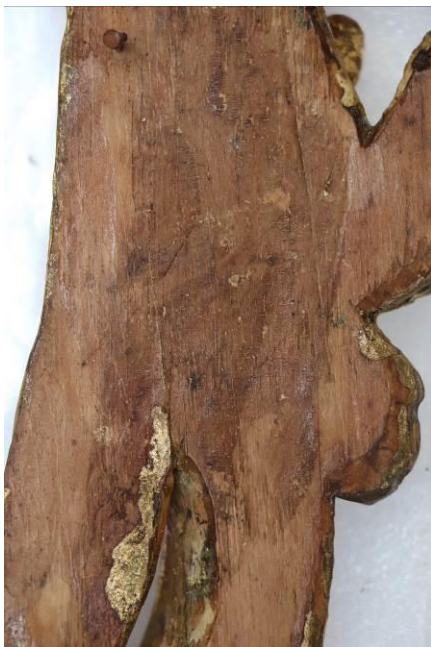
Slika 233 Detalj poledine lijeve dekorativne letvice prije čišćenja

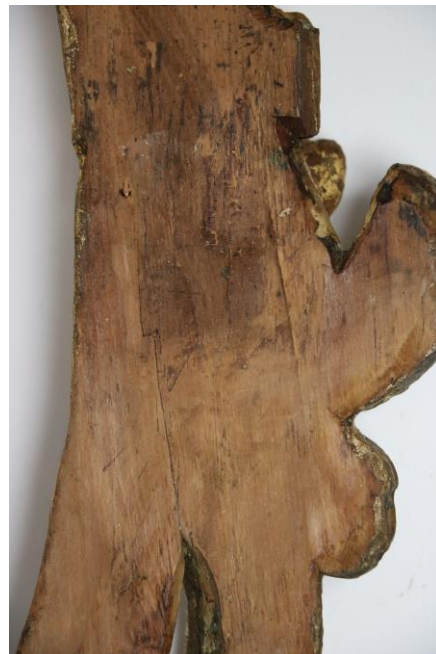
Slika 234 Detalj poledine dekorativne letvice nakon čišćenja

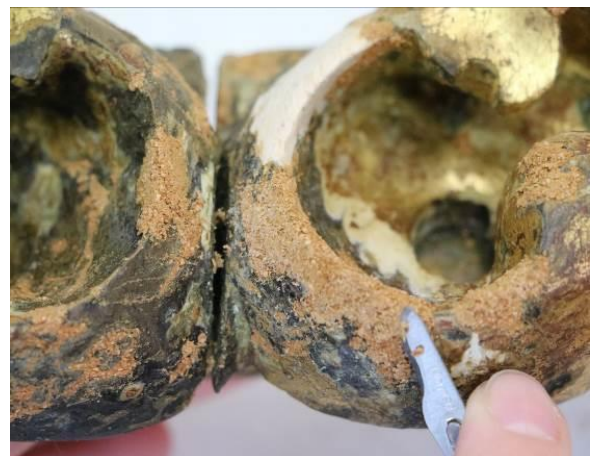
Slika 235 Obrada Lopudskog kita skalpelom, prateći oblik izvorne rezbarije

Lopudski kit bio je nanesen u crvotočnim zonama te u zonama manjih gubitaka drvenog nositelja (Slika br. 236). Za ispunjavanje dubljih oštećenja pripremljen je Lopudski kit sa grubo mljevenim plutom s kojima su ispunjena oštećenja i stvorena baza za nanošenje završnog površinskog sloja Lopudskog kita sa fino mljevenim plutom. Grubi i fini kit nanošeni su zubarskim alatima. Nakon sušenja, kit je obrađivan skalpelom (Slika br. 235). Lopudski kit korišten je za rekonstrukciju oštećenja na licu i na poleđini ukrasnog okvira.

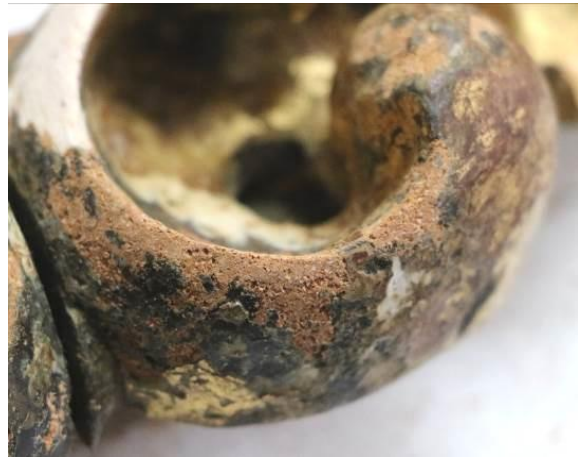
Slika 237 Uvinuta vegetabilna dekoracija nakon obrade kita

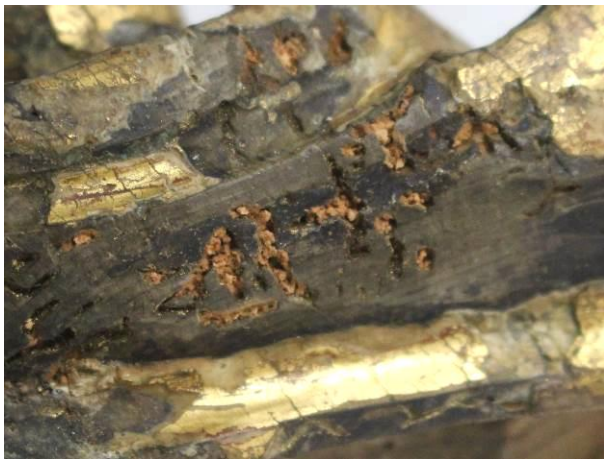
Slika 238 Crvotočina u donjem dijelu ukrasnog okvira ispunjena je grubim Lopudskim kitom koji služi kao baza za fini kit

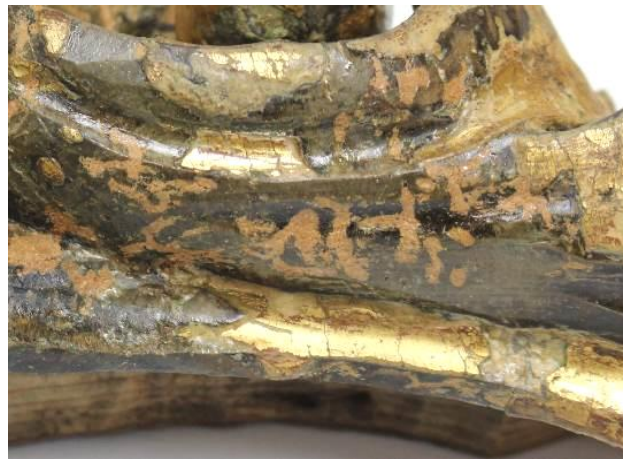
Slika 239 Crvotočina u donjem dijelu krasnog okvira nakon obrade kita

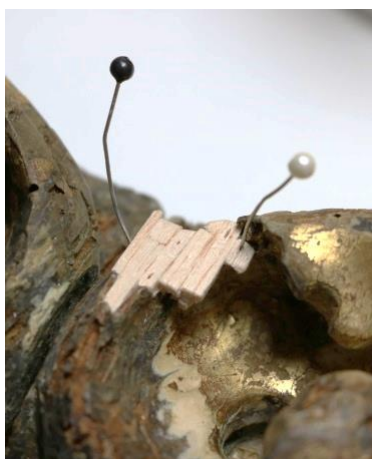
Slika 242 Lijepljenje štapića balse i pričvršćivanje za drveni nositelj pribadačama

Za izvođenje rekonstrukcija većih oštećenja drvenog nositelja koje nije bilo moguće rekonstruirati kitom odabrano je lako obradivo drvo balse. Tanki štapići balse rezani su skalpelom na komadiće odgovarajuće veličine. Štapići su lijepljeni Drvofiksom i fiksirani na mjesto pribadačama dok se ljepljivo ne bi osušilo (Slika br. 241). Štapići balse su lijepljeni u slojevima i nešto većih dimenzija do samog oštećenja. Rekonstrukcije su nakon sušenja ljepljiva oblikovane uklanjanjem viška balse dlijetima i skalpelom (Slika br. 244).

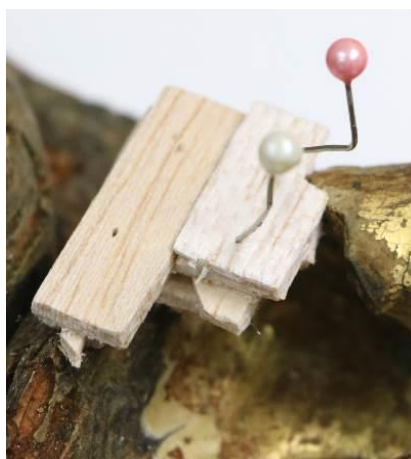
Slika 2413 Slaganje štapića balse do razine drvenog nositelja ukrasnog okvira

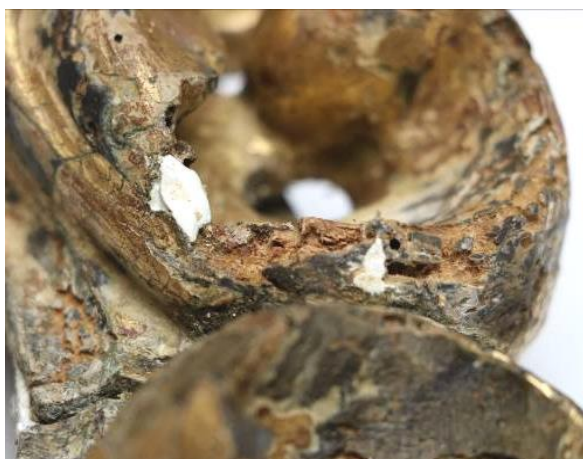
Slika 244 Detalj donjeg dijela ukrasnog okvira prije rekonstrukcije balsom

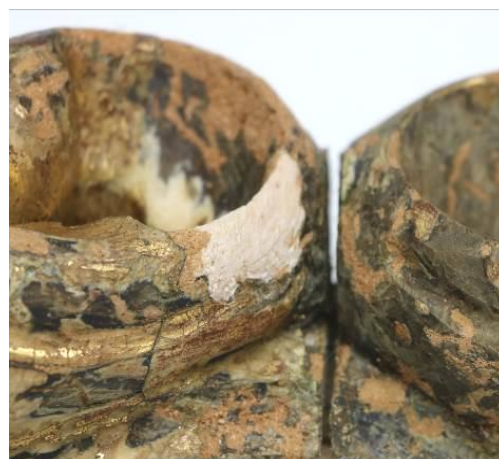
Slika 245 Detalj donjeg dijela ukrasnog okvira nakon rekonstrukcije balsom

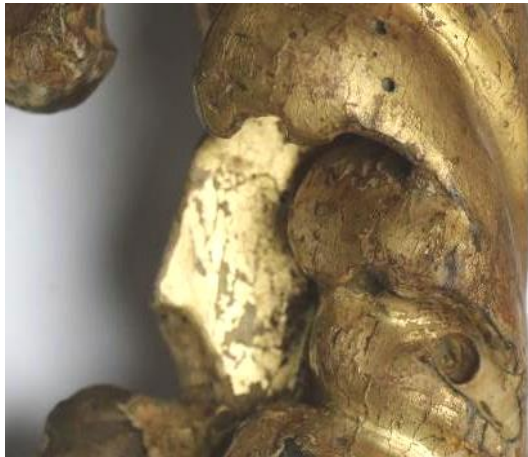
Slika 246 Vegetabilna dekoracija na lijevoj dekorativnoj letvici prije rekonstrukcije balsom

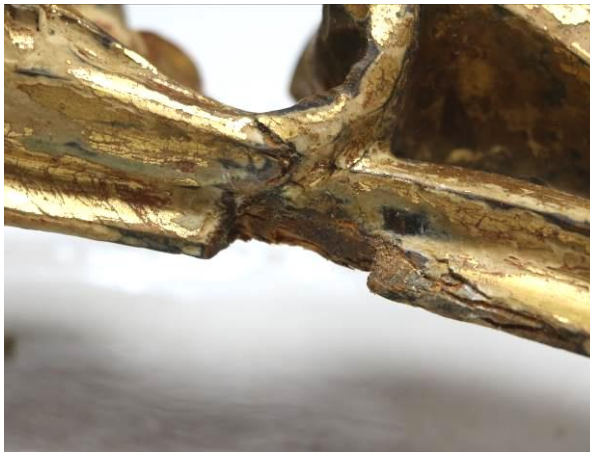
Slika 248 Unutarnji rub ukrasnog okvira prije rekonstrukcije drvenog nositelja

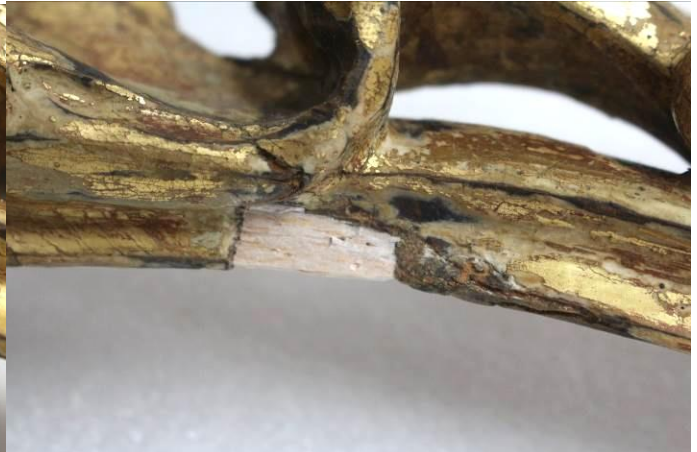
Slika 249 Unutarnji rub dekorativne letvice nakon rekonstrukcije drvenog nositelja

Površine okvira na kojima je trebalo nanijeti novu preparaciju (površine drvenog nositelja, fragmenata izvorne preparacije, kita i balse) tutkaljene su do zasićenja 8%-tnom tutkalnom otopinom (m/V) (Slika br. 249).

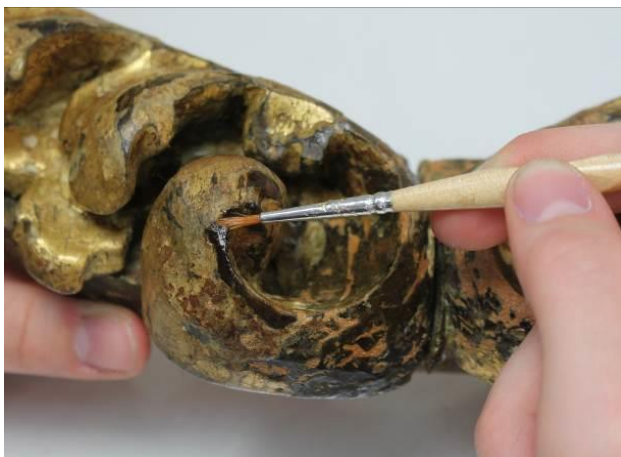
Slika 250 Tutkaljenje površine drvenog nositelja i rekonstrukcija

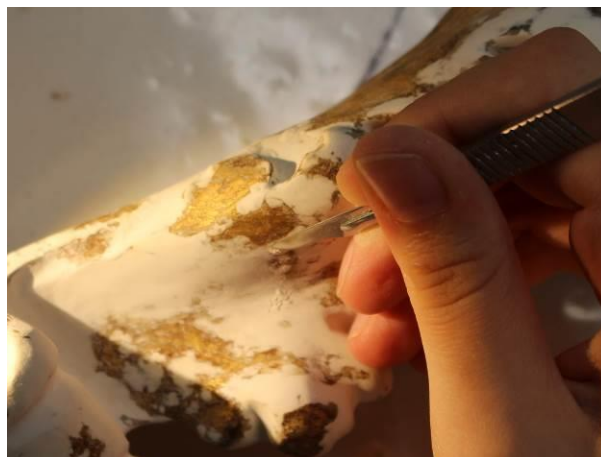
Slika 251 Obrađivanje dijelova preparacije uz pozlatu skalpelom

8%-tna tutkalno-kredna preparacija, pripremljena s mješavinom šampanjaska kreda : bolonjska kreda = 2:1, nanošena je tankim kistom na prethodno tutkaljene površine iz više slojeva. Nakon sušenja, preparacija je obrađivana brusnim papirima različitih gradacija i skalpelom. Skalpelom su obrađivani dijelovi preparacije koji se nalaze neposredno uz pozlatu (Slika br. 250). Brusni papiri grublje granulacije korišteni su za uklanjanje viška preparacije, a brusni papiri finije granulacije za poliranje (Slika br. 251).

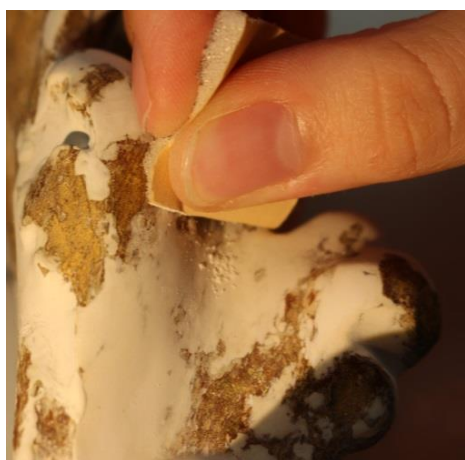
Slika 252 Brušenje preparacije brusnim papirom finije granulacije

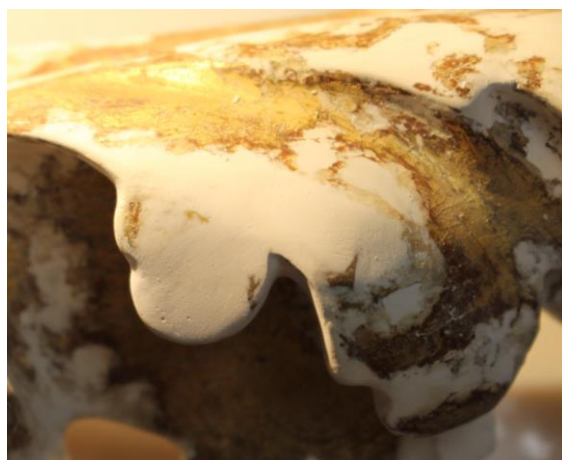
Slika 253 Ispolirana površina preparacije

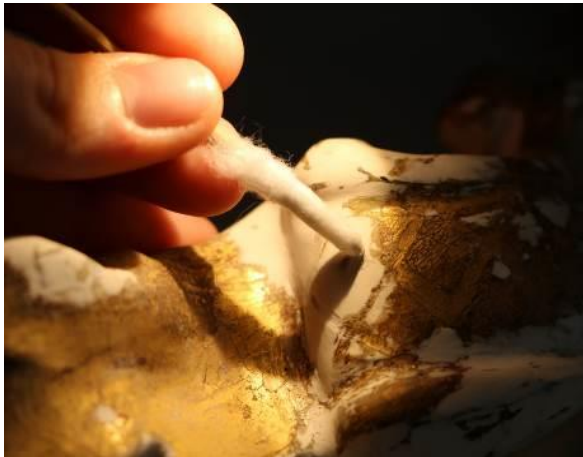
Slika 254 Vlaženje preparacije vatenim tamponom

Na dekorativnim vrpcama ukrasnog okvir zatečena je dekoracija urezana u preparaciju u formi linija koje omeđuju nepravilne rombove. Istu je dekoraciju trebalo duplicirati kako bi se površine nove preparacije u toj zoni povezale s izvornima. Površina na kojoj je izvođeno urezivanje prvo bi se navlažila tamponima s vodom (Slika br. 253). Kada bi preparacija dovoljno omekšala, vrhovima tankih metalnih špahtlica i zubarskih alata u površinu nove preparacije su urezivane linije prateći izvornu shemu (Slika br. 254). Po završetku obrade preparacije sve su poršine izvorne preparacije očišćene vatenim tamponima sa Shellsolom T. Na površini je nakon uklanjanja prašine od obrade preparacije Shellsolom T lokano zaostajala bjeličasta maglica koja se uspješno uklanjala pažljivim valjanjem vatenog tampona sa salivom.

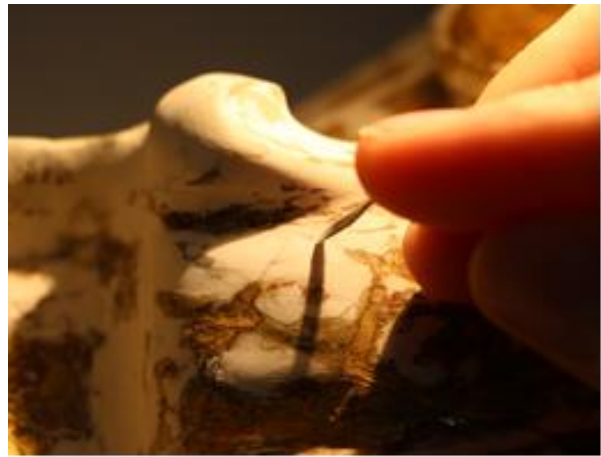
Slika 255 Urezivanje mrežaste dekoracije zubarskim alatom

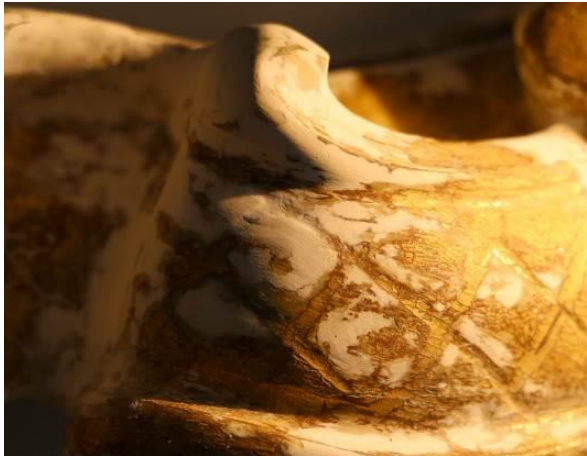
Slika 256 Urezana mrežasta dekoracija na donjoj lijevoj rezbarenoj vrpci

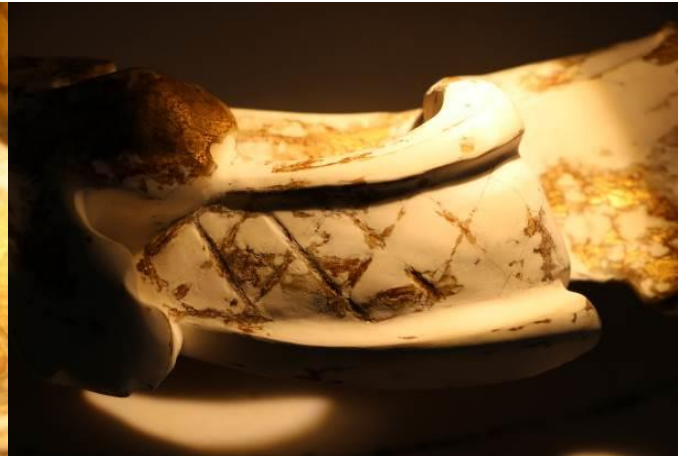
Slika 257 Urezana mrežasta dekoracija na gornjoj desnoj rezbarenoj vrpci

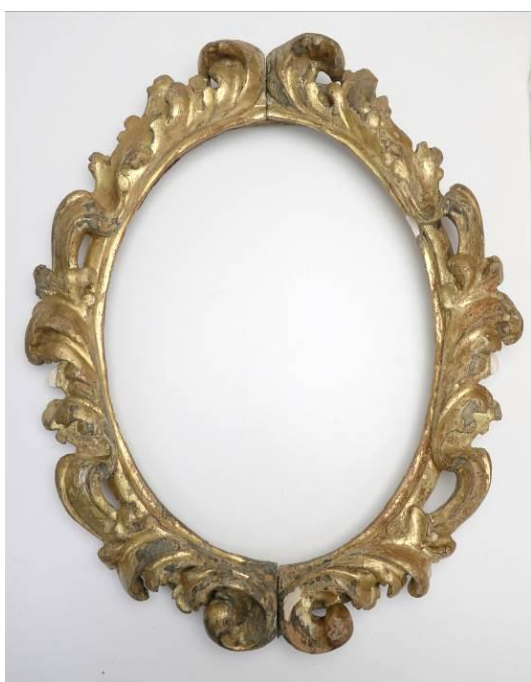
Slika 262 Ukrasni okvir prije nanošenja preparacije

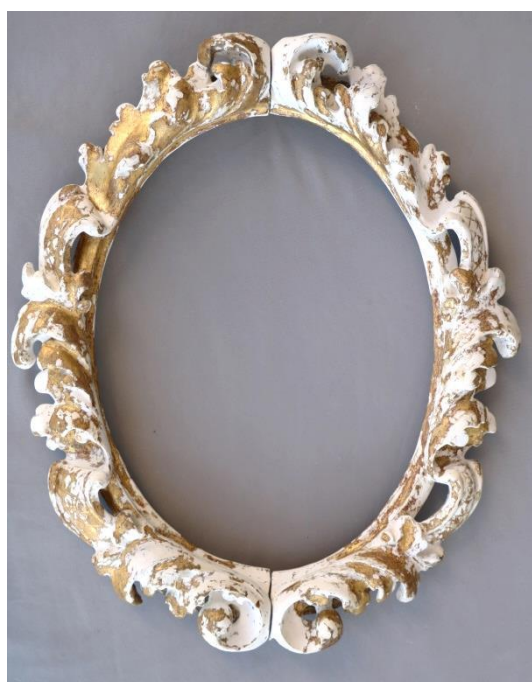
Slika 263 Ukrasni okvir nakon nanošenja i obrade preparacije

## 6. 12. Rekonstrukcija bolusa i pozlate

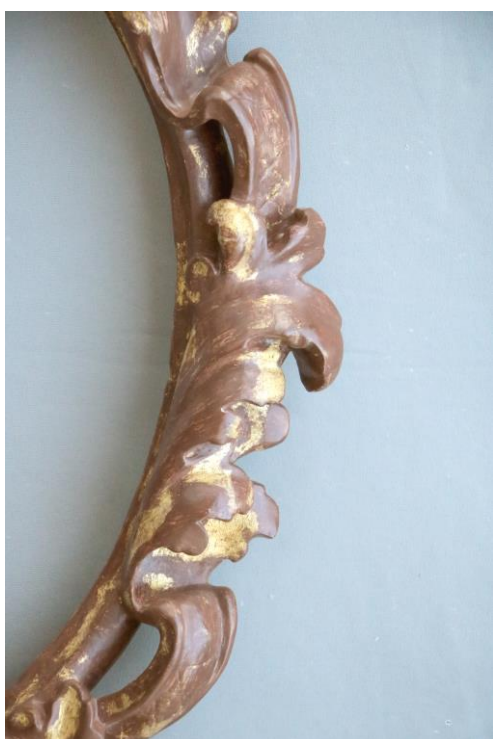
Slika 266 Detalj ukrasnog okvira nakon nanošenja i poliranja bolusa

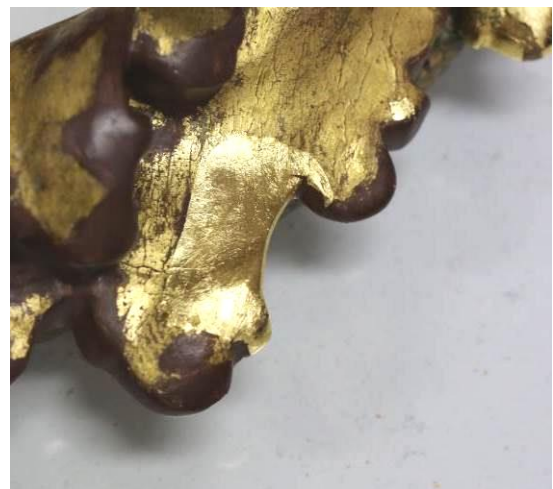
Slika 273 Površina nakon pozlaćivanja

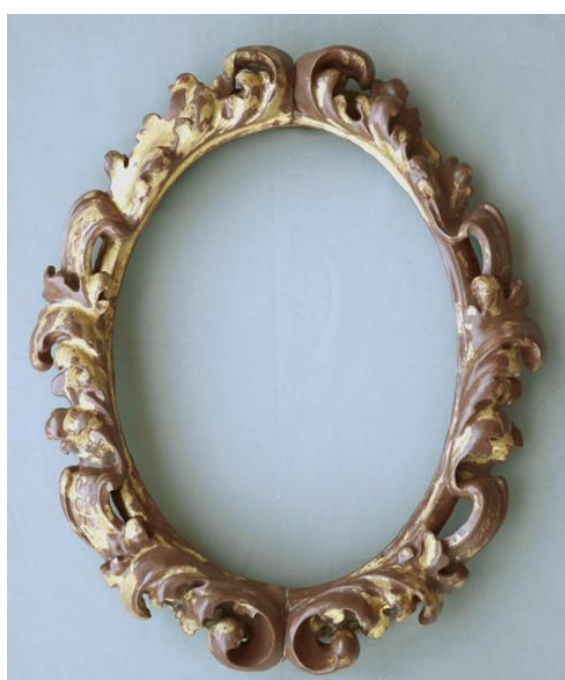
Slika 275 Okvir prije pozlate

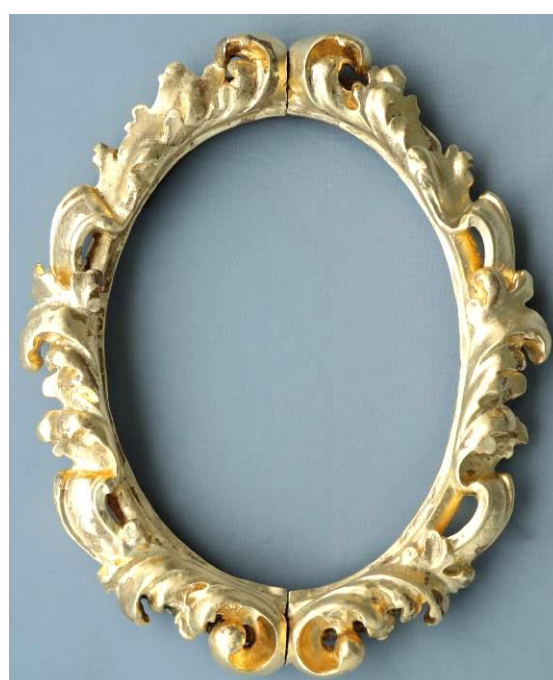
Slika 276 Okvir nakon pozlate

Rekonstrukcija pozlate izvedena je 23 karatnim zlatnim listićima Dukaten Doppel Gold. Zlatni listić prenese se iz knjižice sa zlatnim listićima na jastučić za rezanje (Slika br. 267) te se nožem za rezanje pozlate izreže na komade potrebne veličine (Slika br. 268). Bolus se reaktivira nanošenjem rakije kistom (Slika br. 269). Zatim se posebnim kistom pokupi izrezani zlatni listić i prenese na reaktivirani bolus (Slika br. 279). Kako bi pokupio listić, kist je potrebno zamastiti trljanjem o kosu ili kožu. Nedugo nakon polaganja, listić se blago utisne vatenim tamponom kako bi se potpuno povezao s površinom (Slika br. 271). Sutradan se višak listića ukloni blagim potezima vatenim tamponom. Nakon rekonstrukcije pozlate, uslijedilo je habanje čeličnom vunom radi uklapanja rekonstruiranih površina sa izgledom izvorne pozlate.

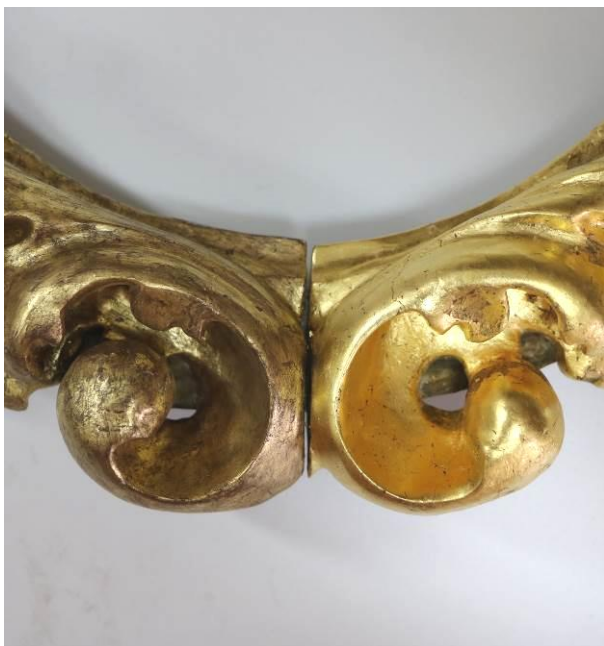
Slika 279 Razlika između ishabane (lijevo) i neishabane (desno) pozlate

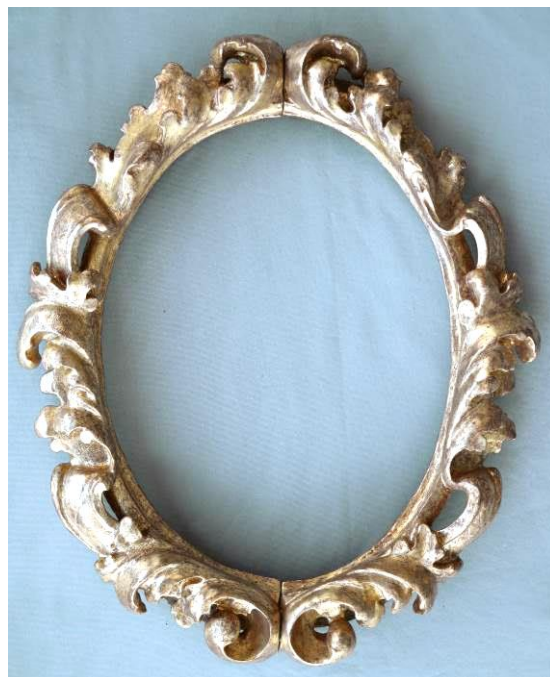
Slika 280 Okvir nakon habanja pozlate

Nakon rekonstrukcije sloja pozlate, donesena je odluka da će ukrasni okvir biti lakiran radi zaštite sloja vodene pozlate od vanjskih čimbenika. Za lak je pripremljena 10%-tna otopina Paraloida B72 u toluenu koja je nanescna kistom u jednom tankom ujednačenom sloju (Slika br. 280 i 281).

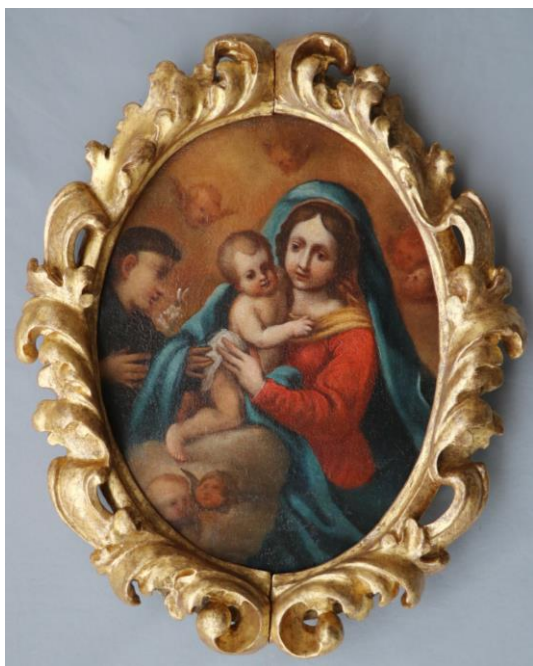
Slika 285 Lice slike nakon montiranja u ukrasni okvir

Na poledini ukrasnog okvira uz rubove, Drvofixsom je zalijepljeno osam pravokutnih komadića filca kako bi se spriječilo direktno nalijeganje lica slike na poledinu okvira i oštećivanje slikanog sloja (Slika br. 282). Zatim je na desnoj strani donje konstruktivne letvice Drvofixsom zalijepljen komadić balse kojim je stabiliziran položaj slike u ukrasnom okviru (Slika br. 283). Komadić balse toniran je temperama kako se ne bi isticao. Slika je zatim položena u ukrasni okvir te je fiksirana pomoću četiri Temart pločice od nehrđajućeg čelika.

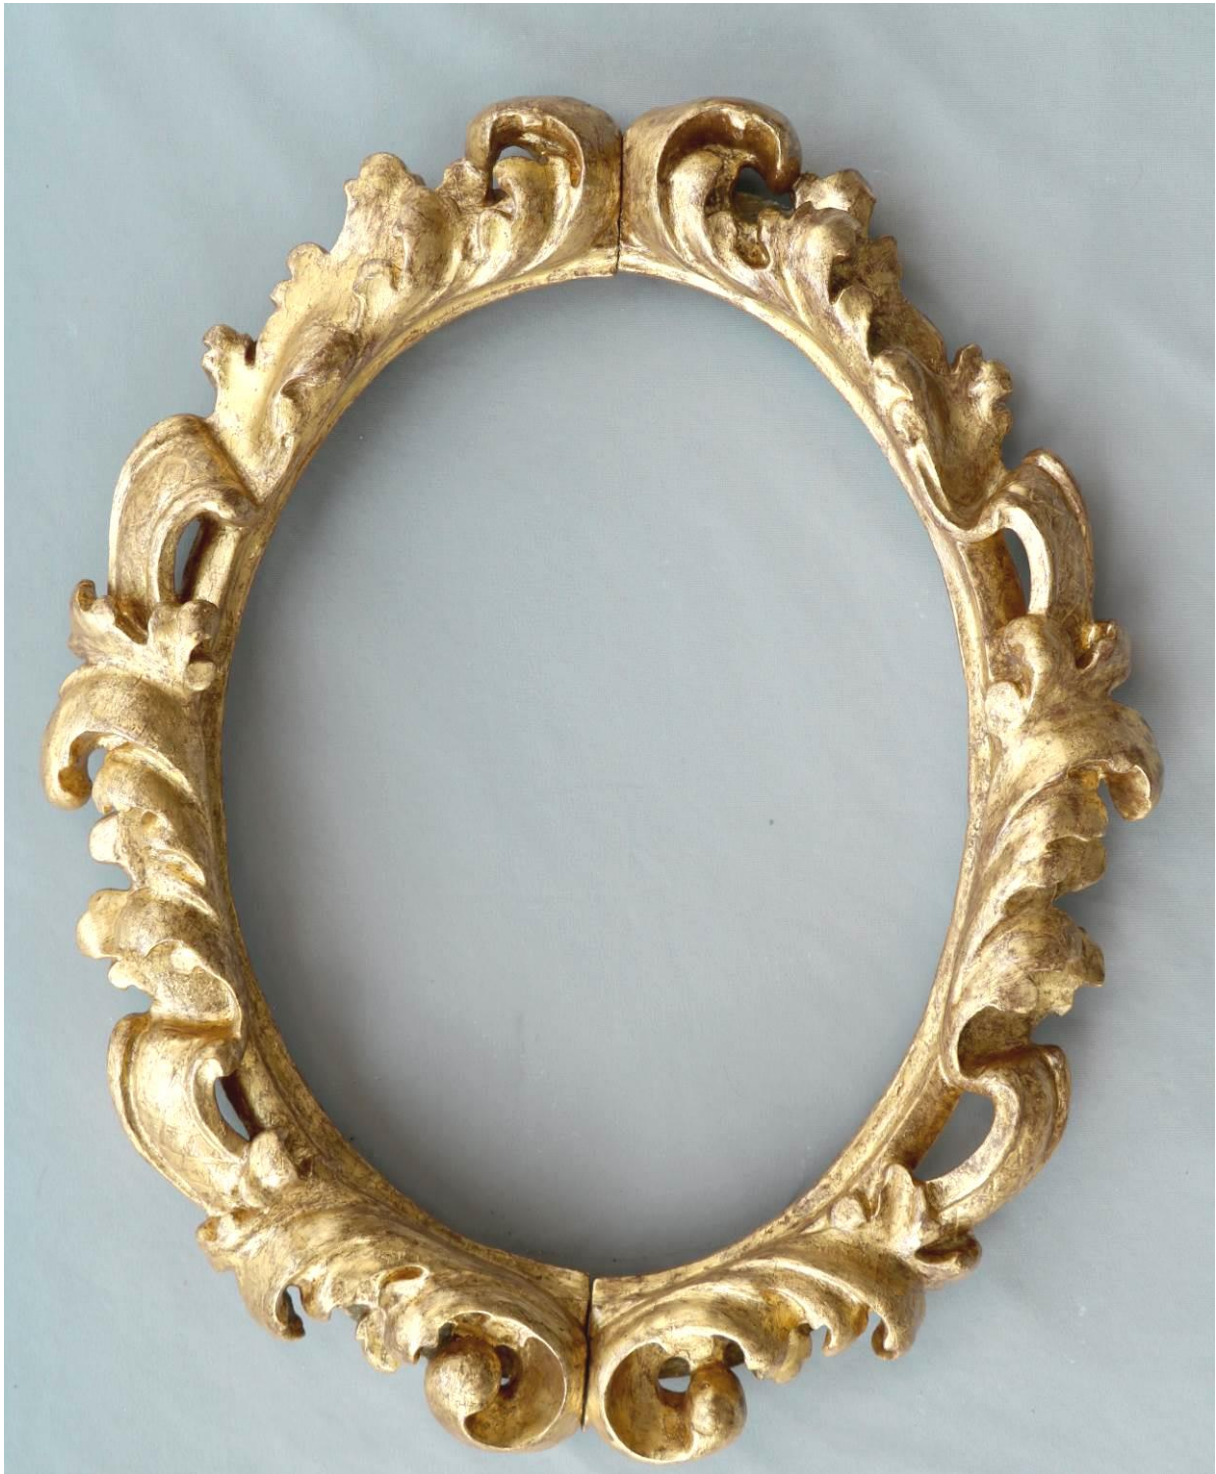
Slika 297 Ukrasni okvir nakon rekonstrukcije pozlate
