Matas, Silvija

KONZERVATORSKO-RESTAURATORSKI ZAHVAT NA ULJENOJ SLICI NA  
PLATNU "BOGORODICA S DJETETOM I SV. ANTOM" S PRIPADAJUĆIM  
UKRASNIM OKVIROM

MAGISTARSKI RAD

SPLIT, 2020.

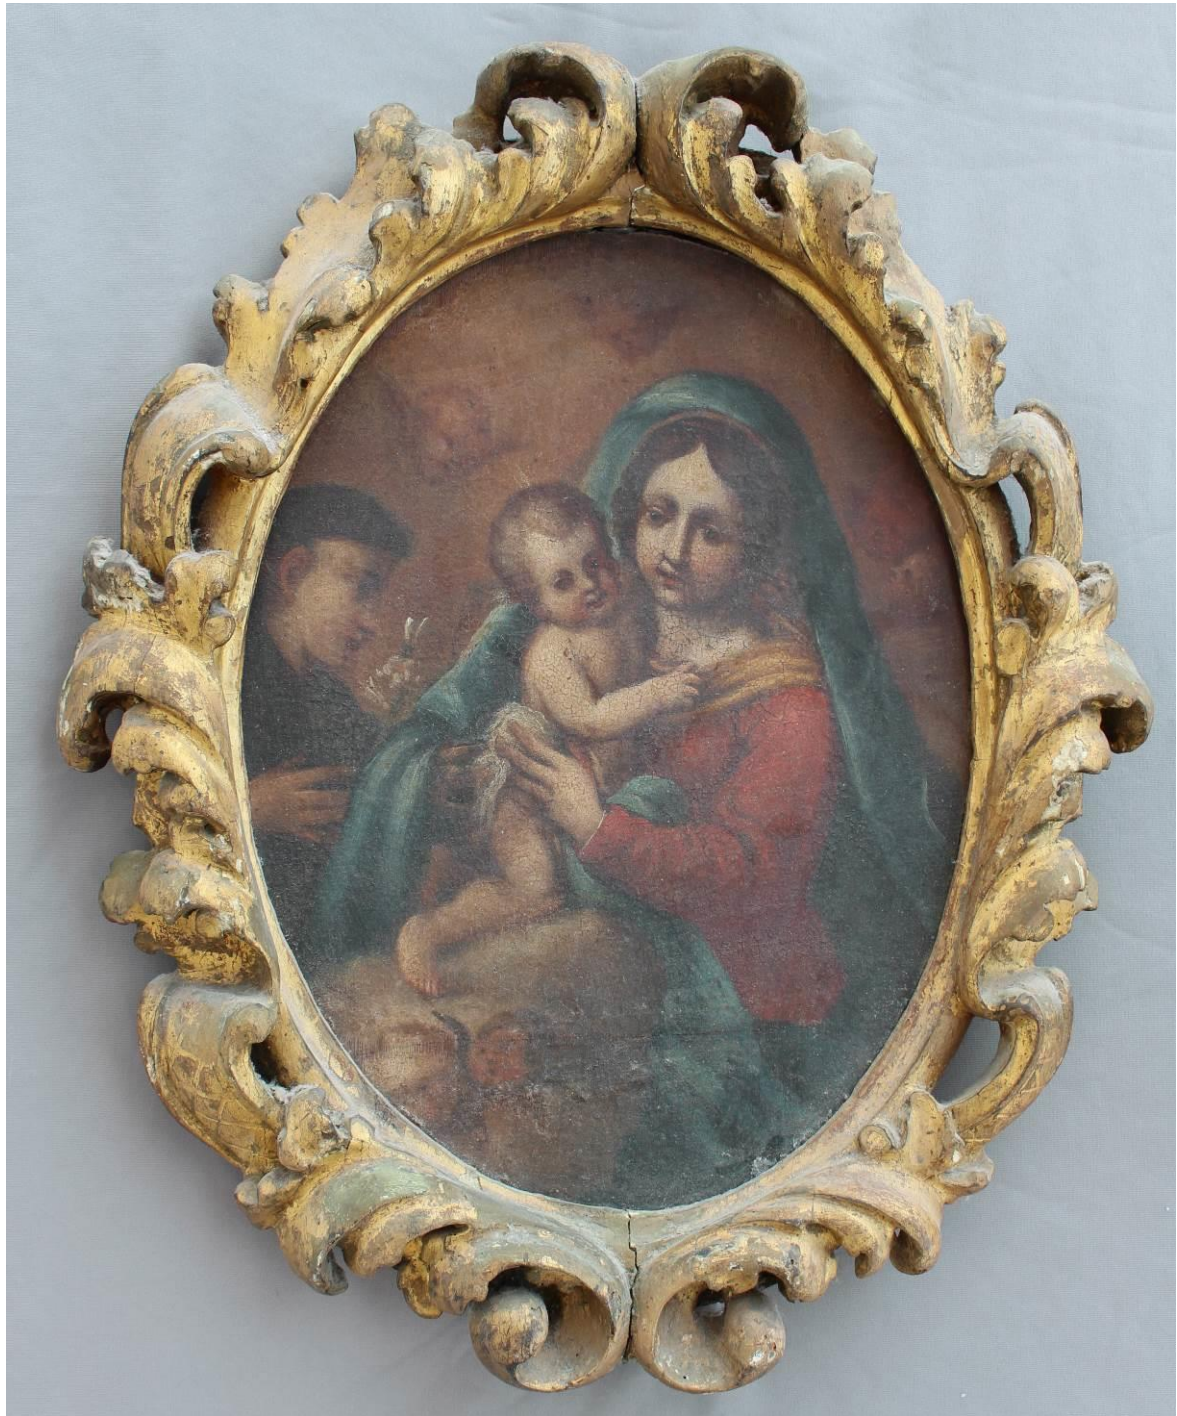
Slika 298 Zatečeno stanje slike i ukrasnog okvira

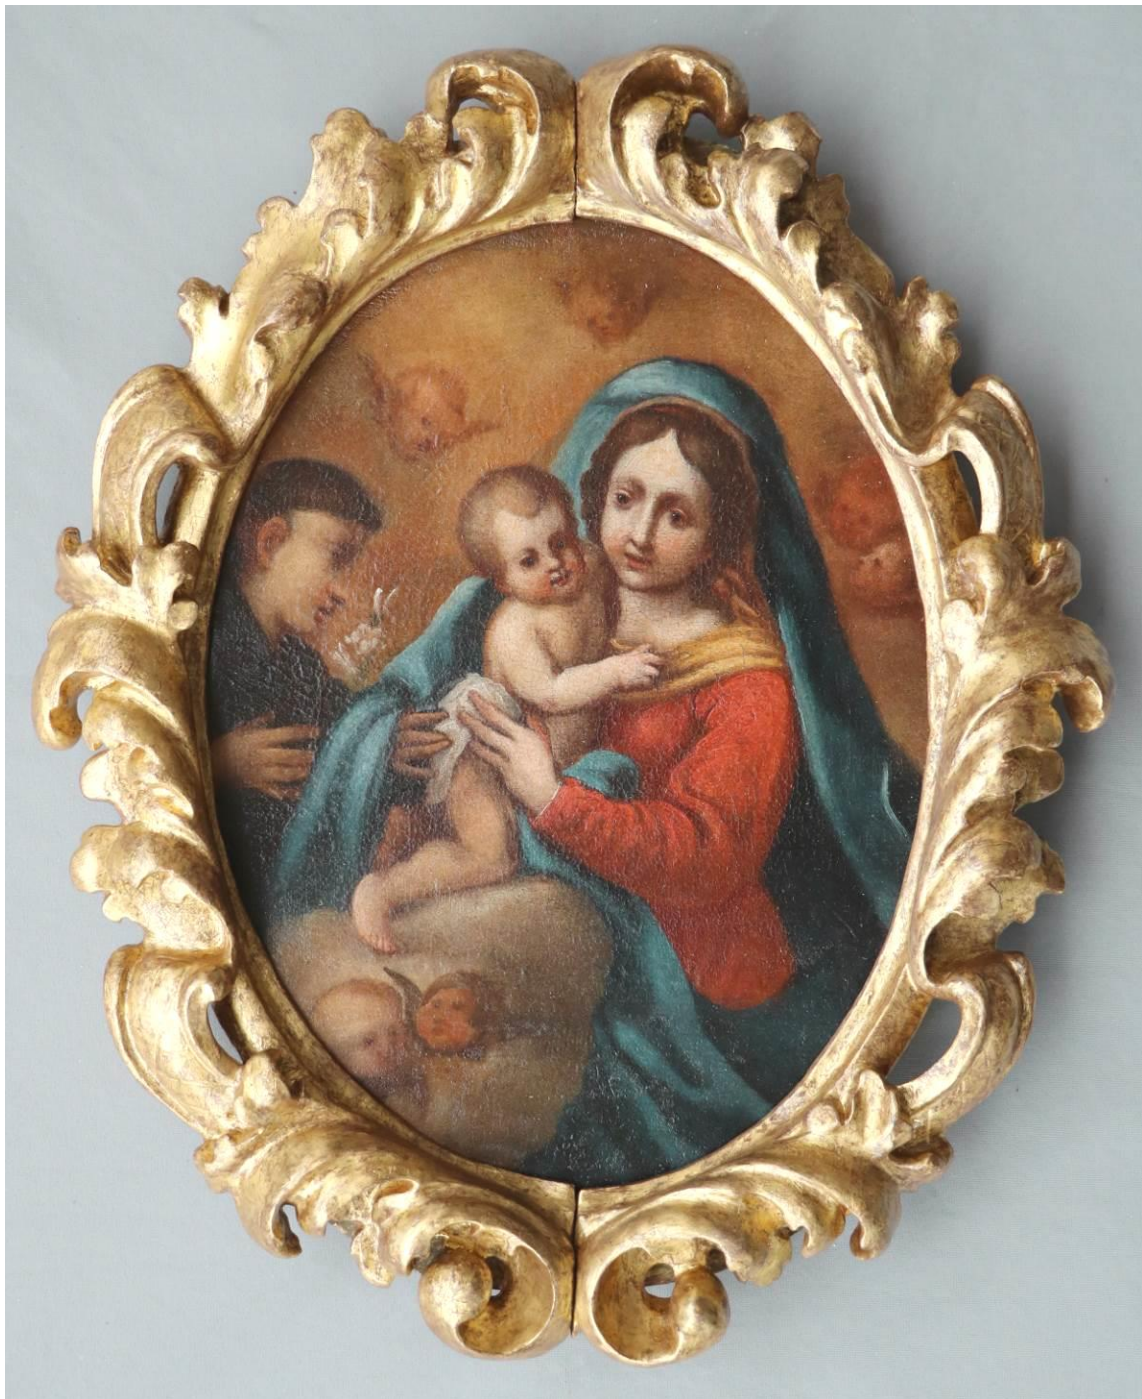
Slika 299 Slika i ukrasni okvir nakon konzervatorsko-restauratorskog zahvata
