Konzervatorsko - restauratorski zahvat na uljenoj slici na platnu "Bogorodica s Djetetom i Sv. Antom" s pripadajućim ukrasnim okvirom

Master's thesis / Diplomski rad

KONZERVATORSKO-RESTAURATORSKI ZAHVAT NA ULJENOJ SLICI NA
PLATNU "BOGORODICA S DJETETOM I SV. ANTOM" S PRIPADAJUĆIM
UKRASNIM OKVIROM

Uljena slika na platnu "*Bogorodica s Djetetom i Sv. Antom*" s pripadajućim ukrasnim okvirom dio je inventara župe Sv. Nikole u Komiži. Slika je zatečena u stabilnom stanju uz minimalna oštećenja platnenog nositelja i slikanog sloja. U prošlom je zahvatu slika zalijepljena na lesonitnu ploču pčelinjim voskom. Stoga je konzervatorsko-restauratorski zahvat primarno bio usmjeren na odvajanje slike od ploče. Ostali konzervatorsko-restauratorski zahvati sastojali su se od čišćenja slikanog sloja od zatečenih nečistoća, laka i retuša, te rekonstrukcije oštećenja platnenog nositelja i slikanog sloja. Pozlaćeni rezbareni drveni ukrasni okvir zatečen je u relativno stabilnom stanju. Zatečena su manja oštećenja drvenog nositelja, te lokalno odvajanje preparacije s pozlatom od nositelja. U prošlom su zahvatu izvedene lokalne rekonstrukcije nositelja i preparacije na koju je nanesen premaz zlatnom

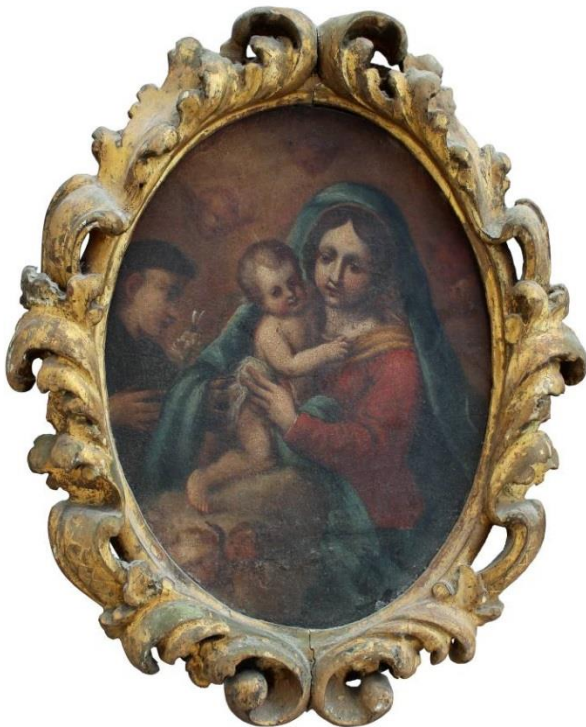
Slika 1 Bogorodica s Djetetom i Sv. Antom - zatečeno stanje, lice

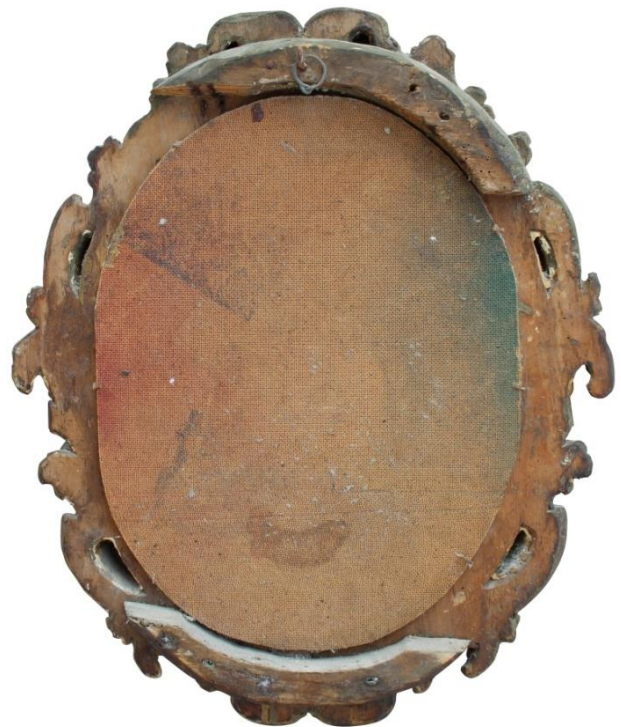
Slika 2 Bogorodica s Djetetom i Sv. Antom - zatečeno stanje, poledina

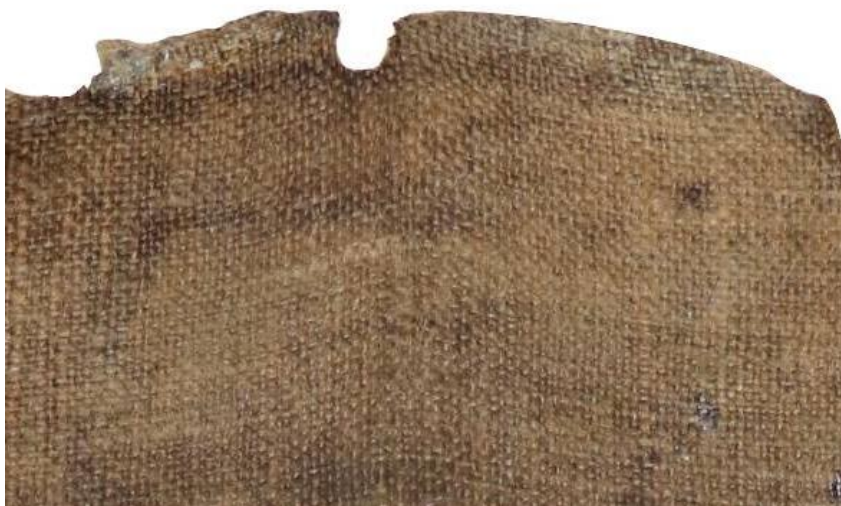
Slika je zatečena zalijepljena pčelinjim voskom na lesanit ploču. Nositelj slike je tanko laneno platno, tkano platnenim vezom². Platno je gusto tkano, očiće nisu vidljive u tkanju. Prosječna gustoća tkanja na 1cm² platna je 10 niti osnove na 12 niti potke. Tkanje platna je fino i ujednačeno na većini površini slike. Izvorni rubovi platna sačuvani su u gornjem dijelu slike dok su ostali rubovi odrezani u prošlom zahvatu. Nije bilo moguće odrediti tkane rubove i smjer niti osnove i potke. Tragovi izvornog napinjanja (girlande) su vidljivi u gornjem dijelu slike (Slika br. 13).

Slika 13 Tragovi izvornog napinjanja podokvira (girlande), detalj

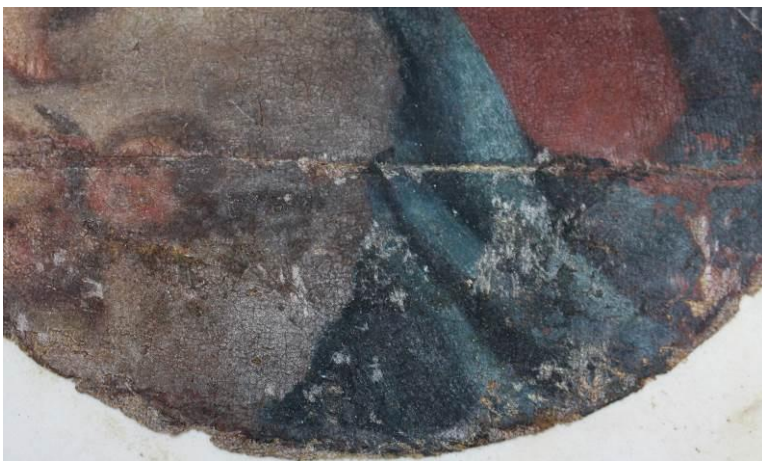
Slikani sloj sačuvan je u većem dijelu površine. Oslabljena veza između preparacije i platnenog nositelja dovela je do lokalnih manjih gubitaka slikanog sloja (Slika br.35). Na mjestima gdje su nastale rupice u platnu, preparacija je otpala zajedno sa platnom.

Slika 35 Gubitak slikanog sloja u donjem dijelu slike, detalj nakon čišćenja

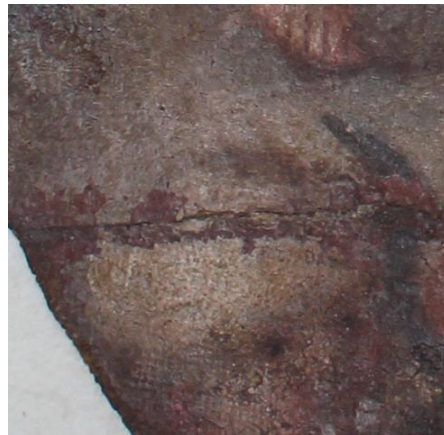
Slika 40 Vidljiva izvorna preparacija uz šav, detalj

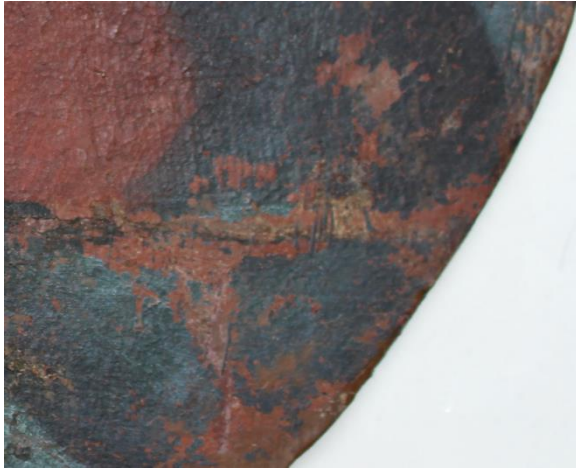
Slika 43 Vidljiva preparacija uz šav - desna strana slike, detalj

U zonama oko šava bojani sloj se odvojio od sloja preparacije i to prije nego što su izvođenja prethodnog zahvata. U prethodnom zahvatu te su zone retuširane bojama na voštanoj bazi nanesenim u tankim slojevima koji su u manjoj mjeri prelazili preko okolnog izvornog bojanog sloja. Dijelovi slikanog sloja kao što su Bogorodičin plavi plašt i crvena haljina te inkarnat isprani su zbog preagresivne metode čišćenja primijenjene u prethodnom zahvatu (Slika br. 44).

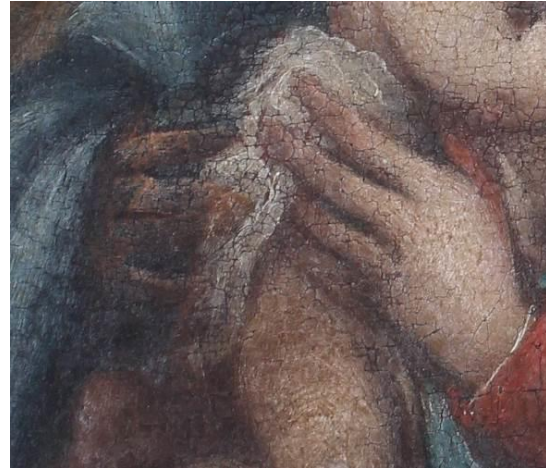
Slika 44 Ispranost bojanog sloja u zoni Bogorodičinih ruku, detalj

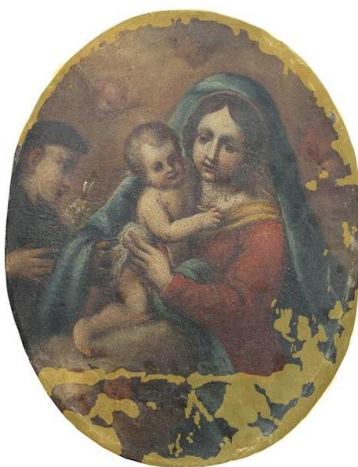
Na slici je zatečen niz retuša izvedenih tehnikom *tratteggia*, u uljenom mediju. Linije *tratteggia* su debele i duge. Pružaju se u vertikalnom smjeru i paralelne su jedna s drugom (Slika br.46). Prekrivaju okolni izvorni bojan sloj. Izrazito su uočljive jer odudaraju od teksture izvornog bojanog sloja. Zone retuša su smještene uz rubove slike i u dnu slike, uokolo i ispod šava (Slika br. 45).

Slika 45 Zone retuša prikazane žutom bojom

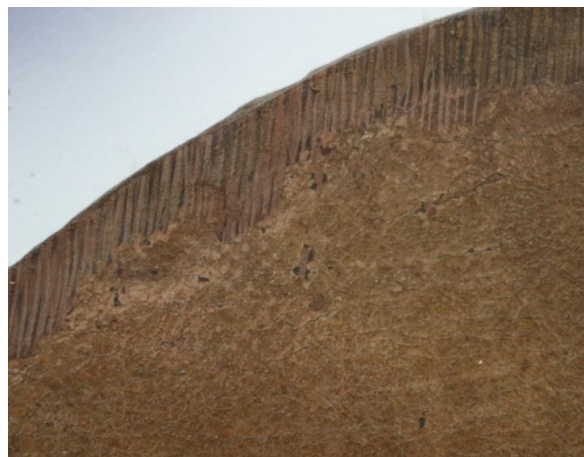
Slika 46 Retuš (debeli dugi potezi kista) u gornjem lijevom dijelu slike - vidljiv *tratteggia*, detalj

Zone na rubovima i oko šava, na kojima potpuno nedostaje slikani sloj, izvedene su dugim debelim potezima kista. Retuš na rubovima izveden je na voštanom kitu dok je retuš oko i ispod šava izveden direktno na platnu (Slika br. 47). Tonovi i boje retuša su približne vrijednostima izvornog bojanog sloja. Ono što ih čini uočljivima je njihova tekstura, odnosno nizovi usporednih linija izvedenih dugim, debelim potezima kista. Promatranjem pod ultraljubičastim svjetlom utvrđeno je da su retuši izvedeni na površini laka, dakle ne izravno na površini platna i bojanog sloja (površine retuša nisu pokazale fluorescenciju).

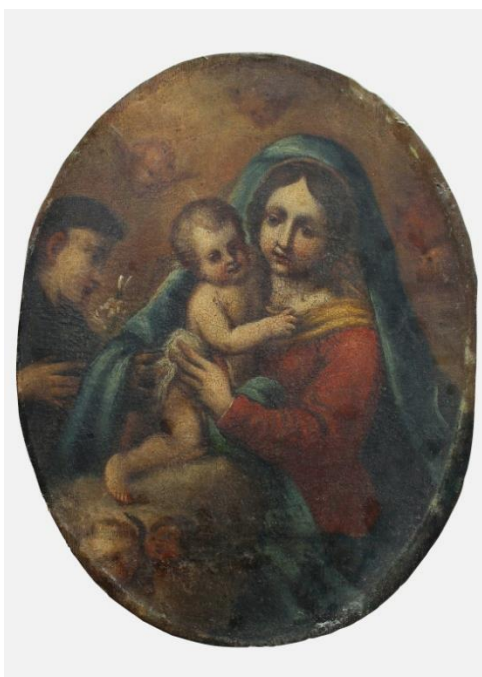
Lak je na površinu slike bio nanesen u jednolikom tankom sloju. Starenjem je požutio i potamnio, a na njegovu se površinu vezala površinska nečistoća (Slika br.49). Ostarjeli lak prigušio je intenzitete boja.

Slika 49 Požutjeli lak

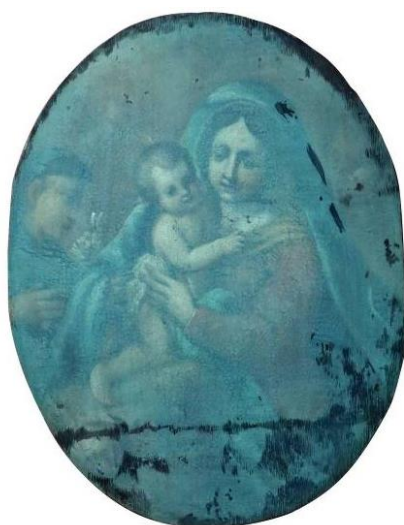
Pregledom slike pod ultraljubičastim svjetlom, dodatno je potvrđena prisutnost laka na slici (Slika br. 51). Mliječna žuto-zelena fluorescencija laka karakteristična je za recentne terpenke smole, tj. damar i mastiks. Površine na kojim su izvedeni retuši nisu fluorescirale jer su retuši izvedeni na površini laka (Slika br. 52). Daljnjim promatranjem, zaključeno je da je slika lakirana prije nego što je vraćena u ukrasni okvir. Do toga je zaključka dovela činjenica da je slika lakirana do rubova. U suprotno, da je lakirana nakon vraćanja u ukrasni okvir rubovi slike bi bili nelakirani. Raspucanost laka prati raspucanost slikanog sloja.

Slika 51 Fluorescencija laka pod UV svjetlom

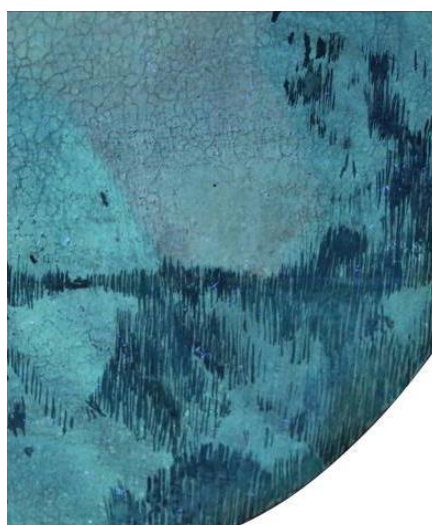
Slika 52 Vidljivi retuši pod UV svjetlom, detalj

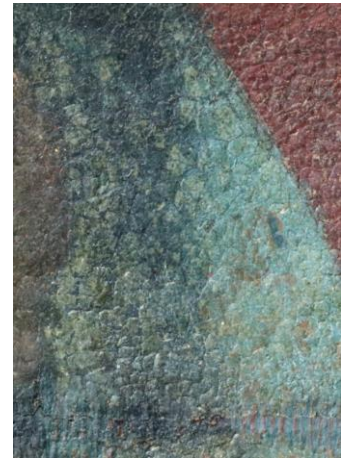
Na Bogorodičinom plavom plaštu zatečeno je odvajanje sloja laka od površine slikanog sloja (Slika br. 53). Odvajanje utječe na optička svojstva laka te je vidljivo zamućenje površine. Odvajanje laka od slikanog sloja može biti posljedica izlaganja slike povišenoj relativnoj vlazi zraka kroz duži vremenski period. Na površini zatečen je tanki sloj nevezane i vezane površinske nečistoće posebno deponirane u središtu većih fragmenata slikanog sloja.

Slika 53 Odvajanje laka od slikanog sloja, detalj

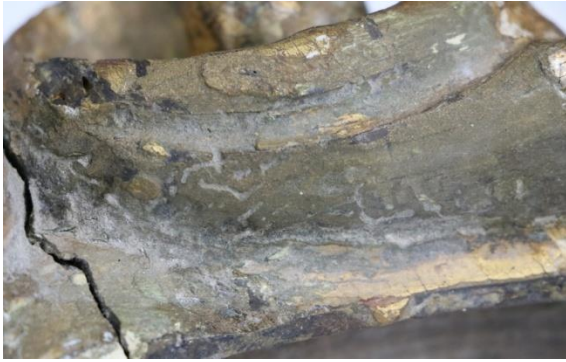
Na okviru su zatečeni tragovi djelovanja crvotočine - izlazne rupice lokalno na licu (Slika br. 66), te kanali s kojih je otpao površinski sloj drva - u donjem dijelu okvira (Slika br.65) i na konstruktivnim letvicama. Kanali crvotočine na donjem dijelu lica okvira su preslikani purpurinom. Crvotočina nije aktivna.

Slika 65 Tragovi djelovanja crvotočine koji su preslikani purpurinom, detalj

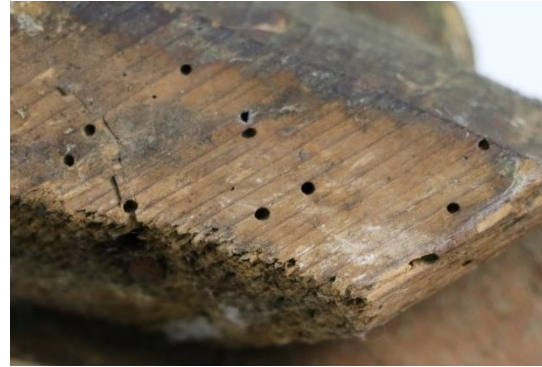
Slika 66 Rupice crvotočine na gornjoj konstruktivnoj letvici, detalj

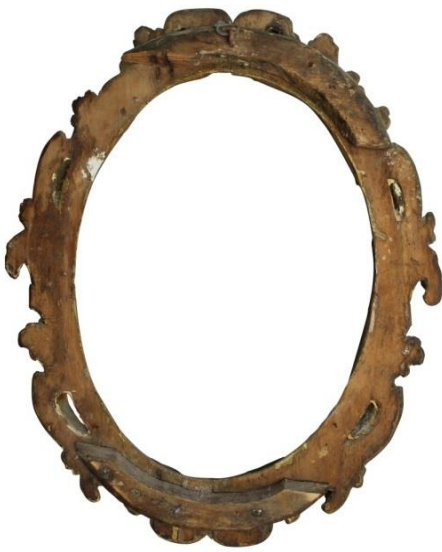
Slika 67 Potamnila poledina ukrasnog okvira, total

Poledina okvira je potamnila (Slika br. 67) i na mnogim se mjestima, pogotovo uz rubove okvira, uočavaju tamne mrlje. Najuočljivija mrlja nalazi se na poledini desne dekorativne letvice (Slika br.68).

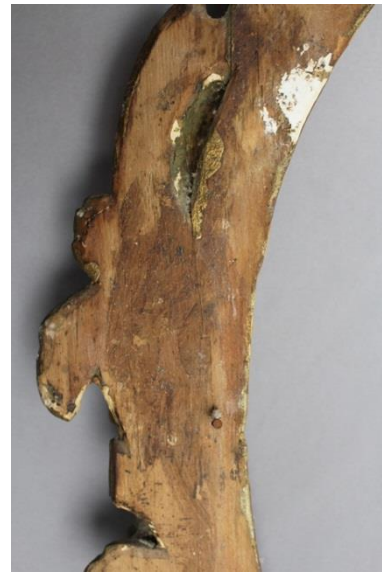
Slika 68 Tamna mrlja i bijeli trag tutkalno-kredne preparacije, detalj

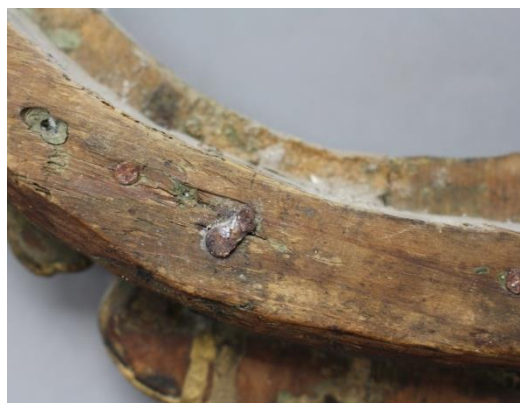
Slika 70 Vezane nečistoće na gornjoj plohi donje konstruktivne letvice, detalj

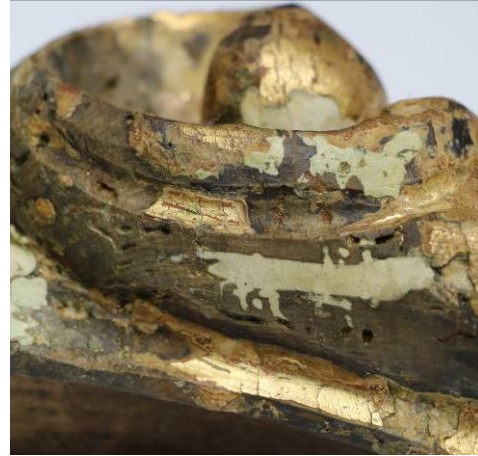
Slika 74 Nedostatak preparacije s pozlatom na vegetabilnoj dekoraciji u donjem dijelu okvira, detalj

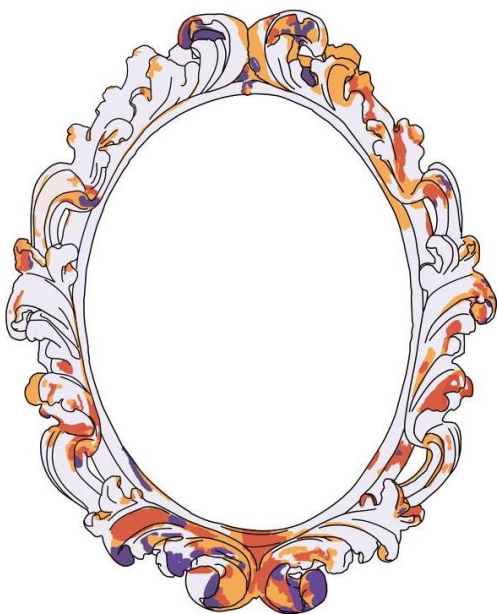
U prošlom zahvatu, dio pozlate je bio preslikan zlatnom bojom, tj. purpurinom koja je s vremenom oksidirala, potamnila i pozelenila. Purpurina je bila lokalno nanescena preko drvenog nositelja, preparacije i pozlate (Grafički prikaz br.5). Ponegdje je bila nanescena na podloženi kit. Preslik je izveden kako bi se prekrila oštećenja u pozlati i preparaciji. Purpurina se na ponekim mjestima, većinom u utorima, odvaja od pozlate u ljuskicama (Slika br. 85). Na površini pozlate i purpurine zatečena je vezana i nevezana površinska nečistoća, a najznačajnije nakupine zatečene su sa unutarnje strane rezbarija okvira (Slika br. 86).

Grafički prikaz 5 - Mjesta preslikana zlatnom bojom:

Narančasta - zlatnom bojom preslikan drveni nositelj

Crvena - zlatnom bojom preslikana preparacija

Ljubičasta - zlatnom bojom preslikan bojani sloj

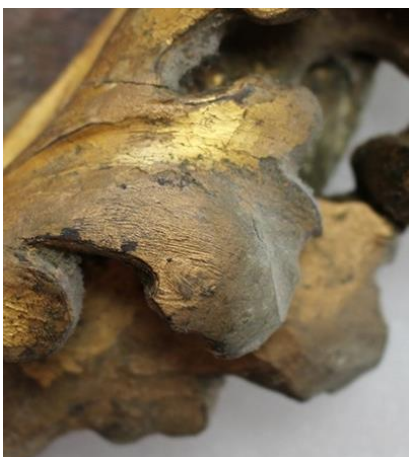
Slika 84 Nanos purpurine na pozlati, detalj

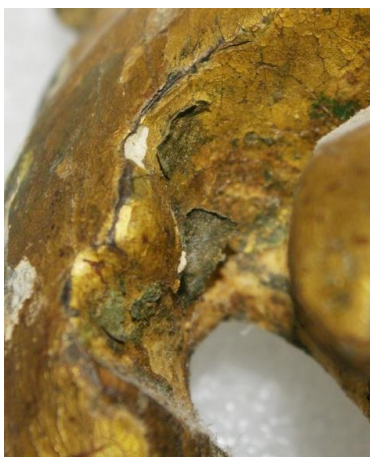
Slika 85 Odvajanje purpurine od pozlate u obliku ljuskice, detalj

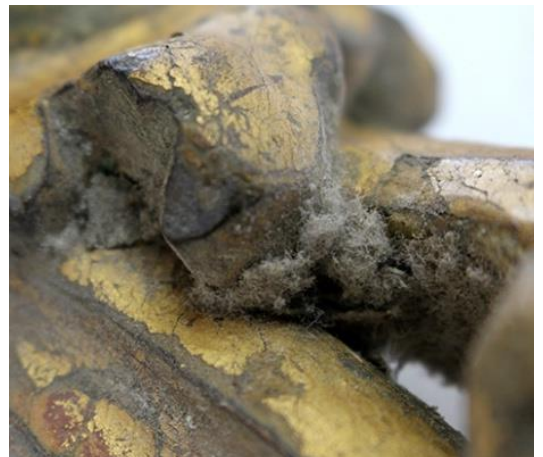
Slika 86 Površinska nečistoća deponirana u utorima okvira, detalj

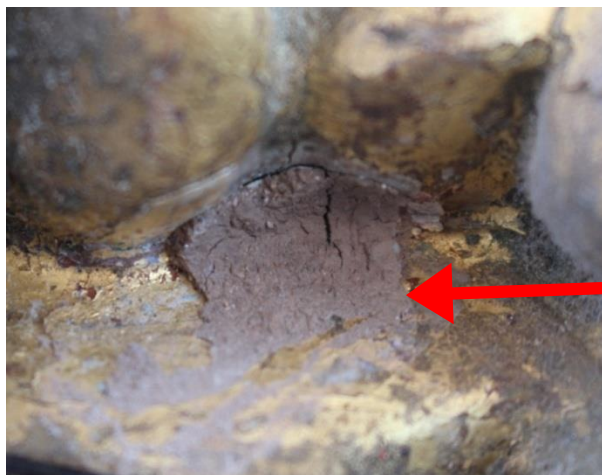
Slika 96 Mjesto sa kojeg je uzet uzorak kita, detalj

Uzorak kita uzet je sa sredine lijeve strane okvira pomoću skalpela. Analizom uzorka kita dobiveni su spektri krede (kalcijevog karbonata) i škroba.

Iako je rezultat pokazao spektar škroba i dalje su postojale sumnje da li se zaista radi o škrobu. Zbog toga je odlučeno da će se izvesti test topivosti. Ako se kit u stvarnosti sastoji od škroba, trebao bi biti topljiv u vodi. Uzet je novi uzorak kita koji je ubačen u posudu sa vrućom vodom. Uzorak se velikom brzinom u potpunosti otomio. Testom topivosti je potvrđeno da se radi o škrobu.

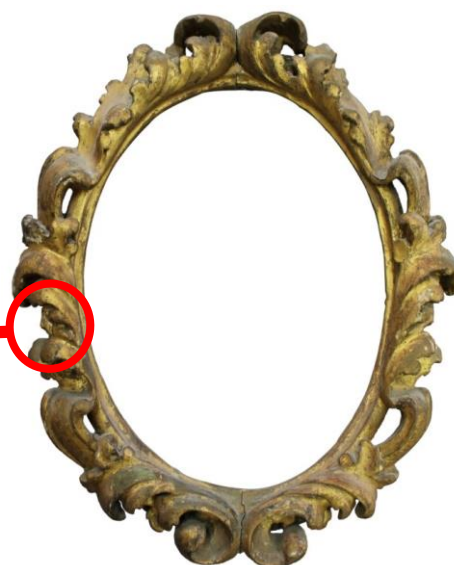
Slika 97 Mjesto sa kojeg je uzet uzorak kita

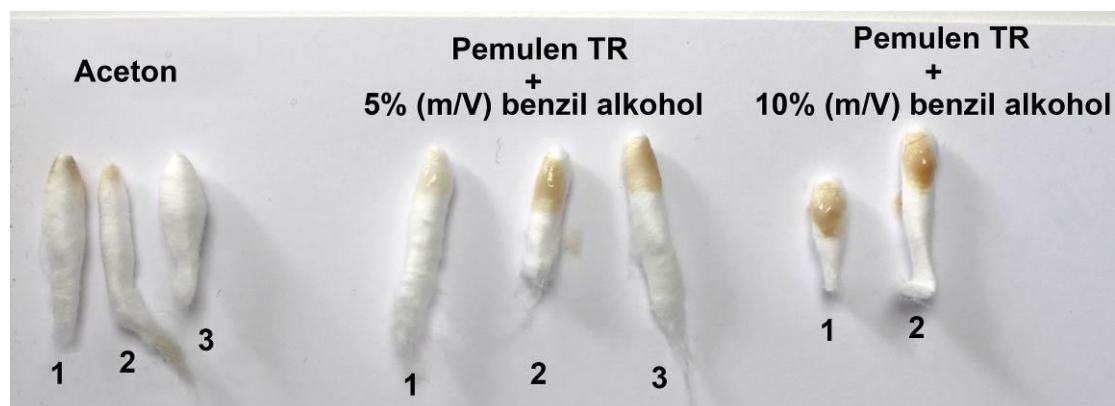
Slika 101 Testni tamponi svih triju proba čišćenja na zonama oker pozadine i Bogorodičine ruke

Valjanje tampona s acetonom po površini (Slika br. 103) pokazalo se kao optimalna metoda za potpuno uklanjanje laka i većeg dijela retuša. Aceton jer uspješno kroz dva do tri ponavljanja u potpunosti uklanjao lak bez oštećivanja izvornog slikanog sloja. Lokalni retuši su se pritom uklanjali djelomično, te je bilo nužno naknadno dočišćavanje. Odabranom metodom lak je u potpunosti uklonjen sa svih površina slikanog sloja.

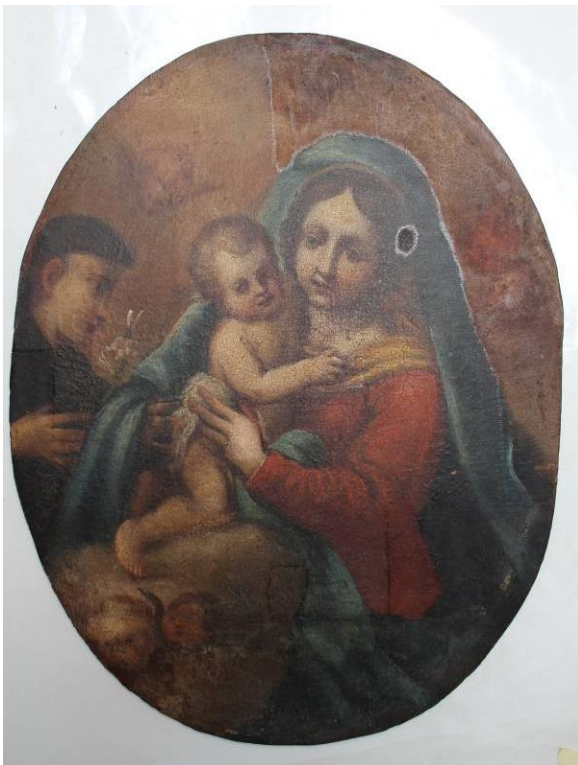
Slika 103 Slika tijekom uklanjanja laka - očišćena je desna polovina oker pozadine

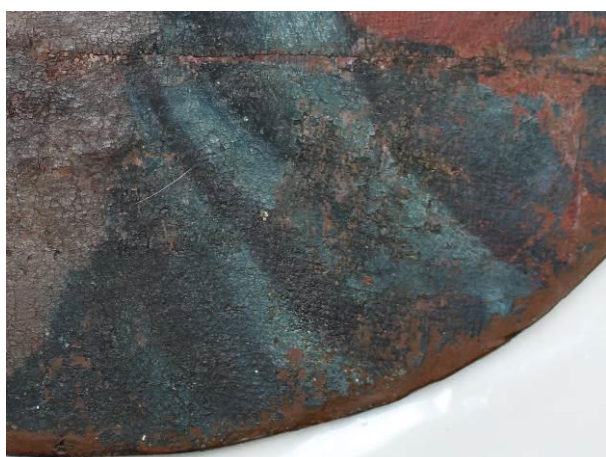
Zaostaci retuša zatečeni su na površini slikanog sloja i na površini platna. Vateni tamponi s acetonom su u potpunosti uklonili lak s površine slikanog sloja, dok su retuše uklanjali samo djelomično. Izvedene su probe s ciljem definiranja najuspješnije metode uklanjanja zaostatka retuša. Sredstva koja su korištena za izvođenje probi su: emulzija na bazi Pemulen TR2 gela/pH 6, uz dodatak 10% (m/V) benzil-alkohola, emulzija na bazi Pemulen TR2 gela/pH 6 s dodatkom 5% (m/V) benzil-alkohola, amonij-hidroksid i skalpel.

Slika 110 Površina lica slike prije uklanjanja zaostatka retuša skalpelom

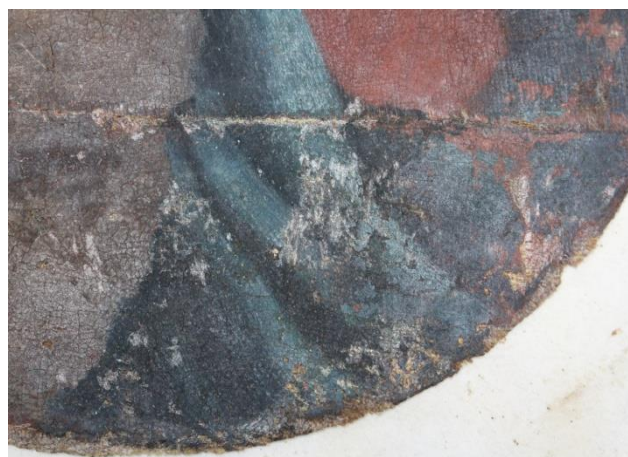
Slika 140 Detalj lica slike nakon uklanjanja voska koji je prodro na lice

Za uklanjanje zaštite lica slike korišteni su vateni tamponi s acetonom. Zahvat je započet od donjeg dijela slike. Vateni tampon navlažen acetonom valjan je po japanskom papiru, čime bi se reaktivirao Plextol B500 (Slika br. 136). Japanski papir se odvajao od površine slike povlačenjem paralelno s površinom slikanog sloja (Slika br. 137). Nakon uklanjanja zaštite lica, površina slikanog sloja je očišćena od ostatka Plextola B500 vatenim taponima s acetonom (Slika br. 138). Nakon uklanjanja zaštite lica slike, trebalo je ukloniti i ostatke voska koji su prodrli na lice slike tijekom čišćenja poledine. Uklanjanje voska izvedeno je mehanički, tvrdim skalpelom (Slika br. 140).

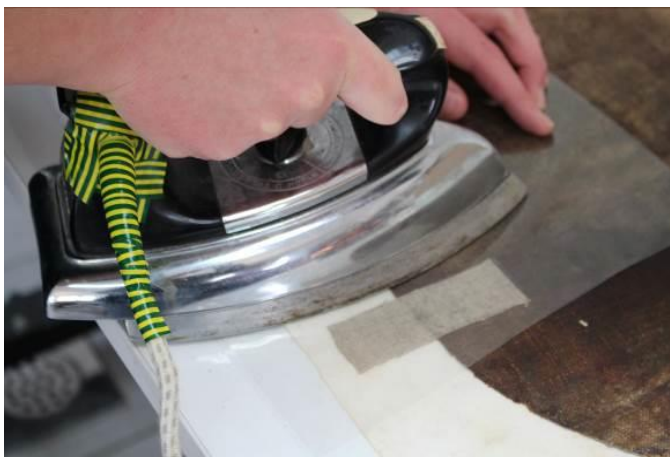
Slika 145 Reaktivacija Beva-e nanesenih proba vrućom peglom

Probe su izvedene na lijevoj strani poledine slike (Slika br. 143). Proba (1) sastojala se od jednog sloja otopine Beve 371 nanesenog kistom, a proba (2) od dva sloja (Slika br. 144). Uski komadi lanenog platna pripremljenog na istovjetan način kao i platno za podstavljanje, zalijepljeni su na poledinu, na mjesta probi, zagrijavanjem vrućom peglom, uz hlađenje i pritisak hladnom peglom (Slika br. 145 i 146).

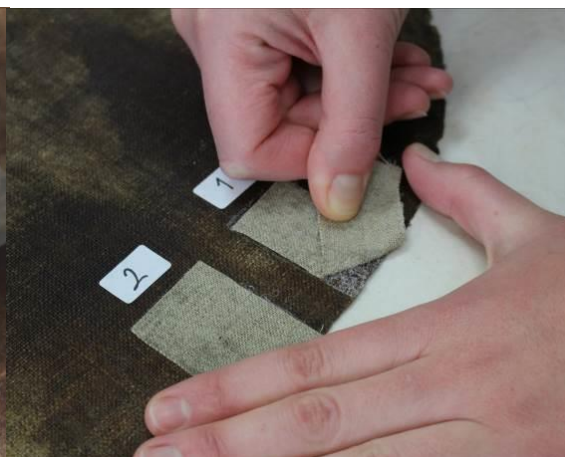
Slika 146 Provjera vezivne snage Beva-e iz probe (1) nanese u jednom sloju

Nakon hlađenja ljepila, provjerena je vezivna snaga obiju probi i to povlačenjem zalijepljenih komada platna paralelno sa poledinom slike. Rezultati su pokazali da je proba (2) stvorila jaču vezu između platna slike i novog platna. Stoga je odlučeno da će ljepilo biti nanoseno na poledinu slike kistom u dva sloja (Slika br.147). Topla otopina Beve 371 u medicinskom benzinu 1:1, zagrijavana na vodenoj kupelji nanosena je na poledinu kistom iz dva unakrsna nanosa.

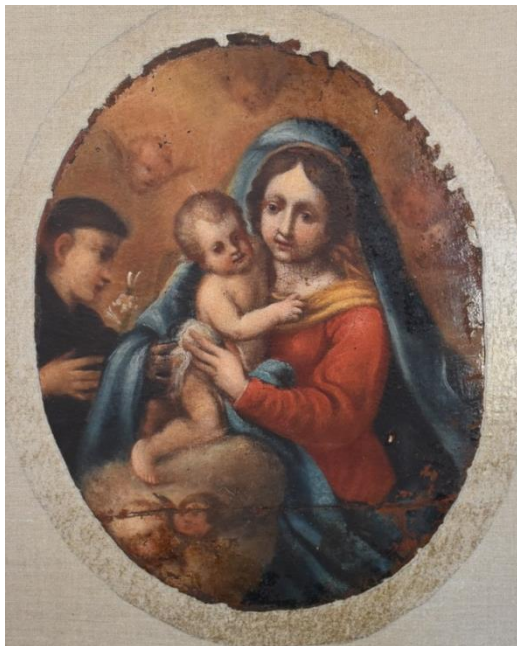
Slika 162 Slika prije rekonstrukcije platnenog nositelja

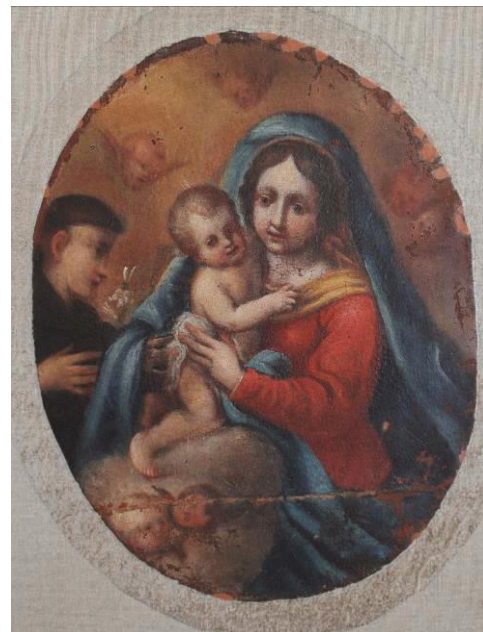
Slika 163 Slika nakon rekonstrukcije platnenog nositelja

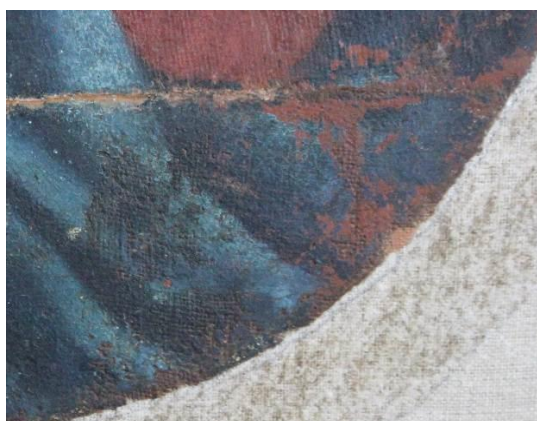
Slika 164 Donji dio slike prije nanošenja preparacija

Preparacija je pripremljena od 10%-tne otopine Aquazola 200 u vodi (m/V) kojoj su postupno, uz miješanje, dodavana punila (mješavina šampanjske i bolonjske krede (2:1) i pigmenta – pečena zelena zemlja, u omjeru 3:2)¹¹. Punila su dodavana otopini do željene konzistencije. Pripremljena preparacija kistom je nanosena na sva mjesta gubitaka slikanog sloja. Nanošena je u slojevima, pod kosim svjetlom, gradeći do razine izvornog sloja preparacije (Slika br. 165). Obrada i teksturiranje preparacije izvedeni su skalpelom i dodatnom nanošenjem tankim kistom. Preparacija je kistom lokalno nanošena u točkica i linija koje oponašaju teksturu, tj. niti platna. Skalpelom su u preparaciju urezivane krakelire i utiskivane rupice (Slika br. 166). Na obrađenu preparaciju nanesen je izolacijski sloj 5%-tne otopine orange šelaka u etanolu (m/V).

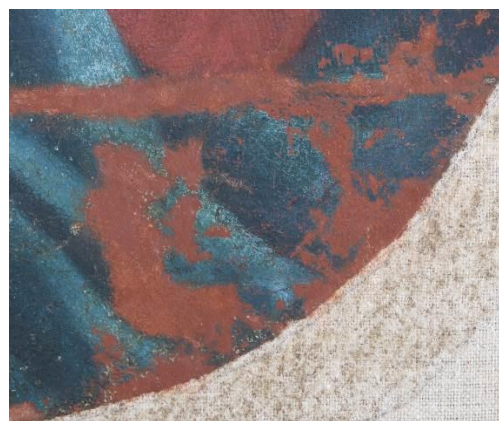
Slika 165 Donji dio slike nakon nanošenja preparacije

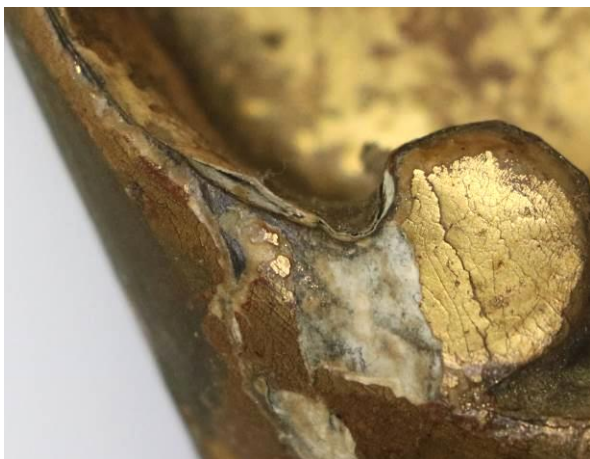
U pojedinim zonama ukrasnog okvira zatečeno je odvajanje preparacije od drvenog nositelja, kao i raslojavane unutar sloja preparacije (Slika br. 192). Zahvat čišćenja nije izveden zbog toga što bi osim površinskih nečistoća bili uklonjeni i slabo vezani dijelovi preparacije. Stoga je prije čišćenja bilo potrebno izvesti podljepljivanje.

Slika 192 Detalj mjesta odvajanja preparacije od drvenog nositelja

Za podljepljivanje je odabrana 8%-tna otopina zečjeg tutkala (m/V). Zona koju je trebalo podlijepiti prvo bi se natopila izopropilnim alkoholom radi smanjivanja površinske napetosti i osiguravanja boljeg prodiranja ljepila ispod odignutog sloja preparacije (Slika br. 193). Nakon djelomičnog isparavanja izopropilnog alkohola, kistom je nanošena tutkalna otopina do zasićenja površine (Slika br. 194). Nakon nanošenja, pričekalo se da tutkalna otopina omekša sloj preparacije. Omekšana preparacija potom je zapeglavana toplom špahtlicom preko silikonizirane Melinex folije kako bi se izravnala i zalijepila za drveni nositelj (Slika br. 195).

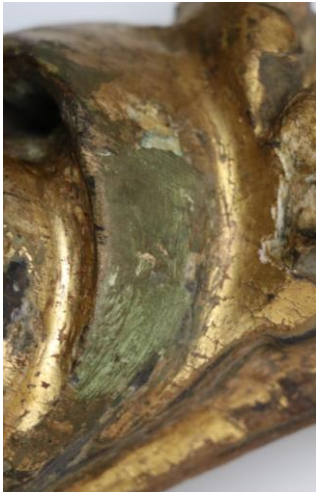
Na mjestima oštećenja i gubitaka pozlate do sloja preparacije i do drvenog nositelja zatečen je preslik zlatnom bojom (tzv. *Purpurina*) koji je u značajnoj mjeri pokrивao i izvorni sloj pozlate. Preslik je oksidirao, potamnio i poprimio zelenkastu boju te je odlučeno da ga se ukloni.

Slika 206 Detalj diskoloriranog zlatnog preslika prije uklanjanja

Aceton solvent gel nanošen kistom i utrljavan u zlatni preslik pokazao se uspješnijom metodom od acetona (Slika br. 203). Aceton solvent gel je kroz dva ponavljanja u potpunosti uklanjao zlatni preslik. U zonama debljeg nanosa zlatnog preslika, aceton gel je ostavljen prekriven Melinex folijom pet minuta, produžujući njegovo djelovanje na zlatni preslik.

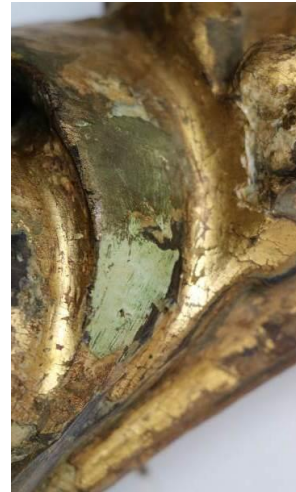
Slika 208 Detalj zlatnog preslika nakon uklanjanja

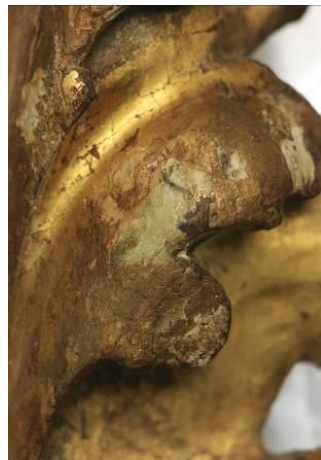
Slika 213 Detalj vegetabilne dekoracije nakon uklanjanja polovine zlatnog preslika

Preslik zlatnom bojom je većinom bio uklonjen tijekom čišćenja aceton solvent gelom, no ipak su na površini izvorne pozlate lokalno bili prisutni zaostaci zlatne boje. Dočišćivanje preslika aceton solvent gelom je bilo neizvedivo jer je ponovljenim nanošenjem omekšavao izvornu pozlatu (Slika br. 216). Zbog toga su izvedene probe s ciljem pronalaska uspješnije metode uklanjanja zaostataka preslika zlatnom bojom. Probe su izvedene primjenom sljedećih sredstava i alata: benzil alkohol solvent gel¹³, benzil alkohol solvent gel s dodatkom 10% ksilena (m/V), benzil alkohol, dimetilsulfoksid i skalpel.

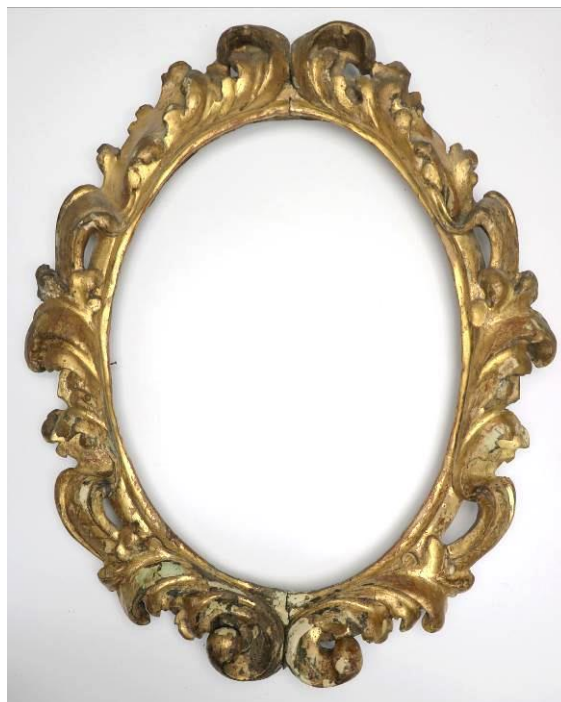
Slika 219 Ukrasni okvir nakon uklanjanja zlatnog preslika

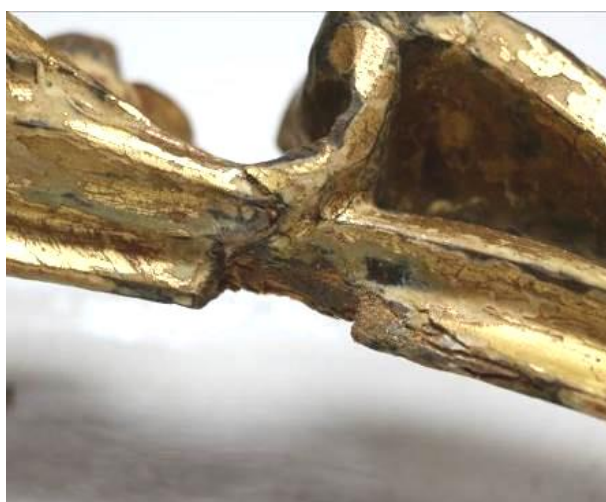
Slika 230 Unutarnji rub ukrasnog okvira nakon uklanjanja kita

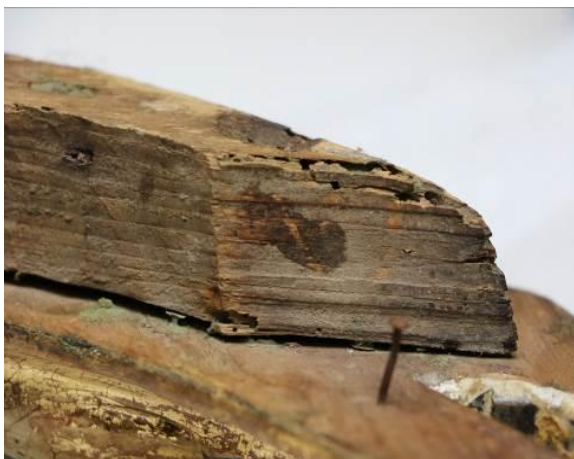
Slika 231 Detalj bočne strane donje konstruktivne letvice prije čišćenja

Probe	Korišteno sredstvo	Način primjene	Rezultat
1	Skalpel	Struganjem nečistoća.	Uspješno i s lakoćom uklanja deblju površinsku nečistoću.
2	Magic rub gumica	Trljanjem po poledini okvira.	Slabo uklanja vezanu površinsku nečistoću.
3	Absorene spužvica	Trljanjem po poledini okvira.	Nema djelovanja na vezanu površinsku nečistoću.
4	Hladna voda	Valjanjem vatenim tamponom.	Sporo djeluje na sloj vezane nečistoće, ali ga dobro uklanja.
5	Topla voda	Valjanjem vatenim tamponom.	Djeluje na sloj vezane nečistoće brže od hladne vode i bolje ga uklanja.
6	Absorene spužvica namočena hladnom vodom	Trljanje navlaženom spužvicom.	Vrlo dobro uklanja nečistoću, ali je potrebno više trljati.
7	Absorene spužvica namočena toplom	Trljanje navlaženom spužvicom.	Odlično uklanja nečistoću. Djeluje brže od Absorene spužvice navlažene hladnom vodom uz manje trljanja.

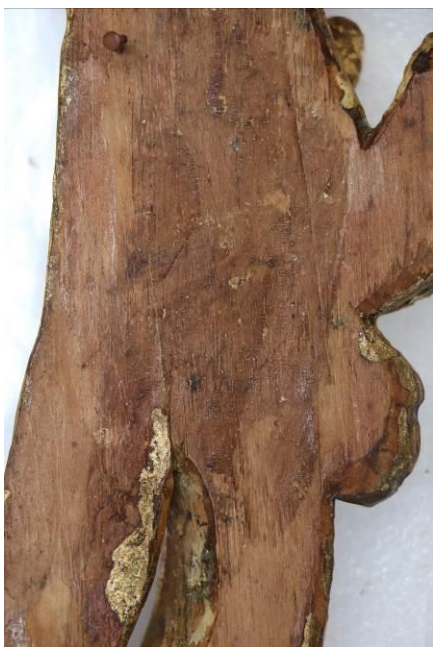
Slika 233 Detalj poledine lijeve dekorativne letvice prije čišćenja

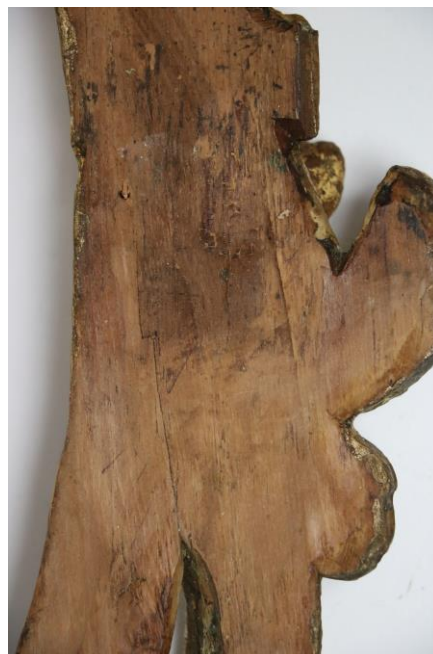
Slika 234 Detalj poledine dekorativne letvice nakon čišćenja

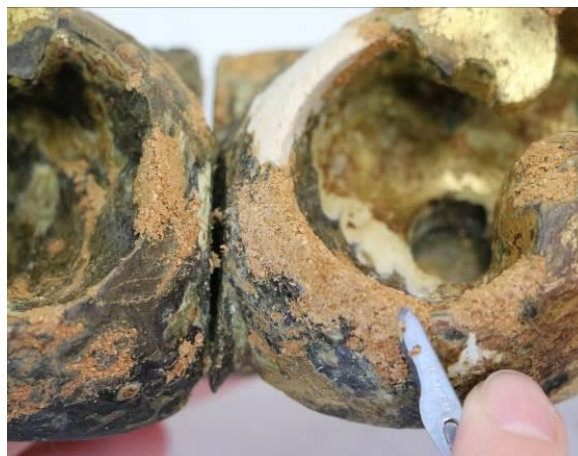
Slika 235 Obrada Lopudskog kita skalpelom, prateći oblik izvorne rezbarije

Lopudski kit bio je nanesen u crvotočnim zonama te u zonama manjih gubitaka drvenog nositelja (Slika br. 236). Za ispunjavanje dubljih oštećenja pripremljen je Lopudski kit sa grubo mljevenim plutom s kojima su ispunjena oštećenja i stvorena baza za nanošenje završnog površinskog sloja Lopudskog kita sa fino mljevenim plutom. Grubi i fini kit nanošeni su zubarskim alatima. Nakon sušenja, kit je obrađivan skalpelom (Slika br. 235). Lopudski kit korišten je za rekonstrukciju oštećenja na licu i na poleđini ukrasnog okvira.

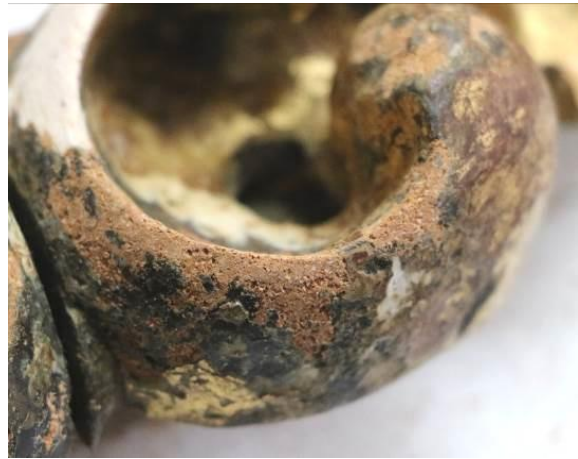
Slika 237 Uvinuta vegetabilna dekoracija nakon obrade kita

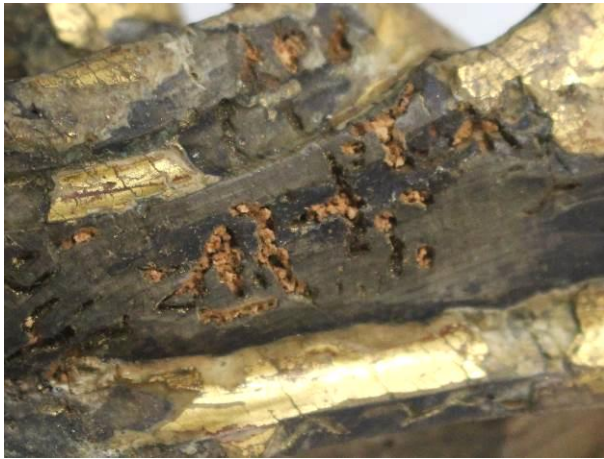
Slika 238 Crvotočina u donjem dijelu ukrasnog okvira ispunjena je grubim Lopudskim kitom koji služi kao baza za fini kit

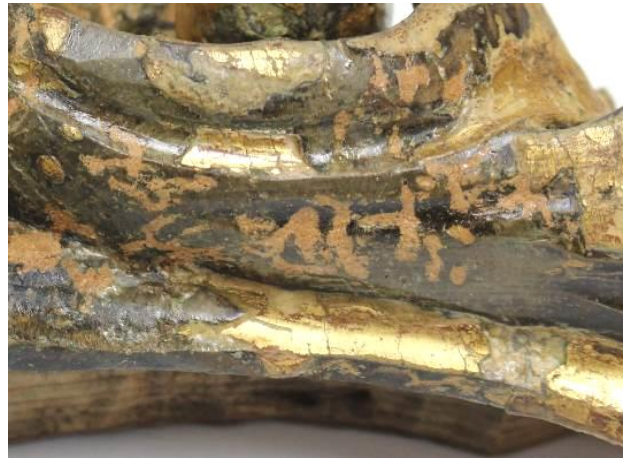
Slika 239 Crvotočina u donjem dijelu krasnog okvira nakon obrade kita

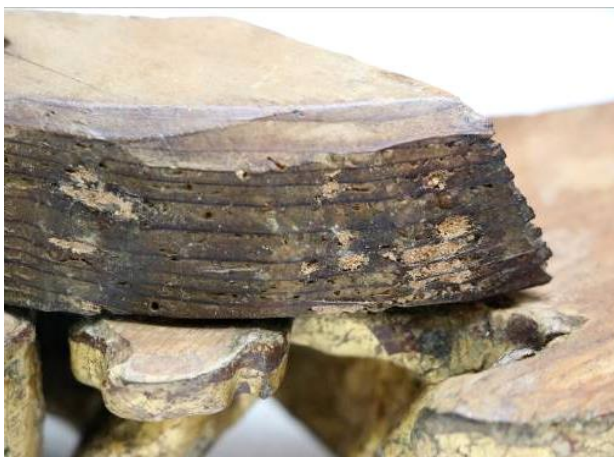
Slika 240 Ispunjena oštećenja na donjoj konstruktivnoj letvici

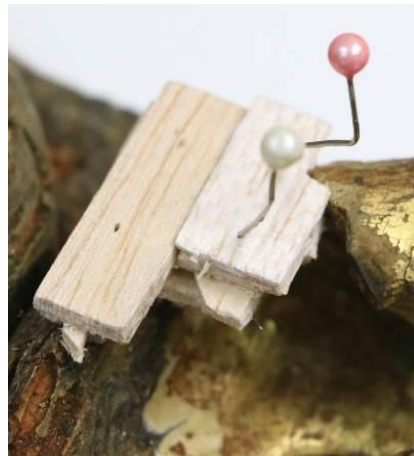
Slika 2413 Slaganje štapića balse do razine drvenog nositelja ukrasnog okvira

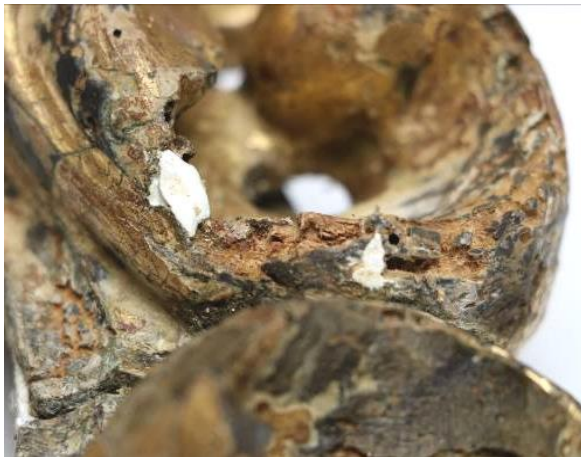
Slika 244 Detalj donjeg dijela ukrasnog okvira prije rekonstrukcije balsom

Za izvođenje rekonstrukcija većih oštećenja drvenog nositelja koje nije bilo moguće rekonstruirati kitom odabrano je lako obradivo drvo balse. Tanki štapići balse rezani su skalpelom na komadiće odgovarajuće veličine. Štapići su lijepljeni Drvofiksom i fiksirani na mjesto pribadačama dok se ljepilo ne bi osušilo (Slika br. 241). Štapići balse su lijepljeni u slojevima i nešto većih dimenzija do samog oštećenja. Rekonstrukcije su nakon sušenja ljepila oblikovane uklanjanjem viška balse dlijetima i skalpelom (Slika br. 244).

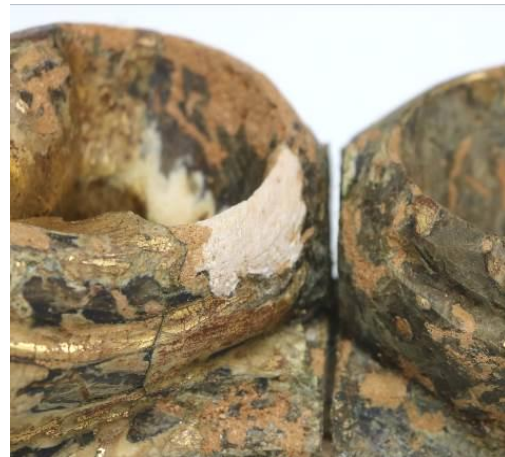
Slika 245 Detalj donjeg dijela ukrasnog okvira nakon rekonstrukcije balsom

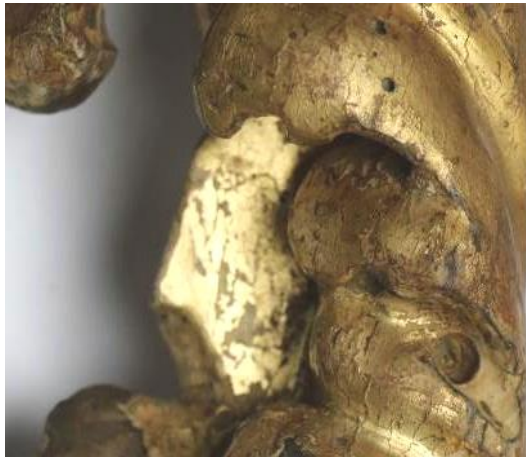
Slika 246 Vegetabilna dekoracija na lijevoj dekorativnoj letvici prije rekonstrukcije balsom

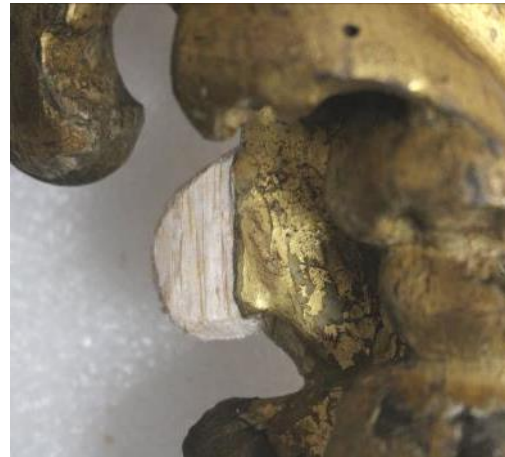
Slika 247 Rekonstruirani drveni nositelj vegetabilne dekoracije na lijevoj dekorativnoj letvici nakon rekonstrukcije balsom

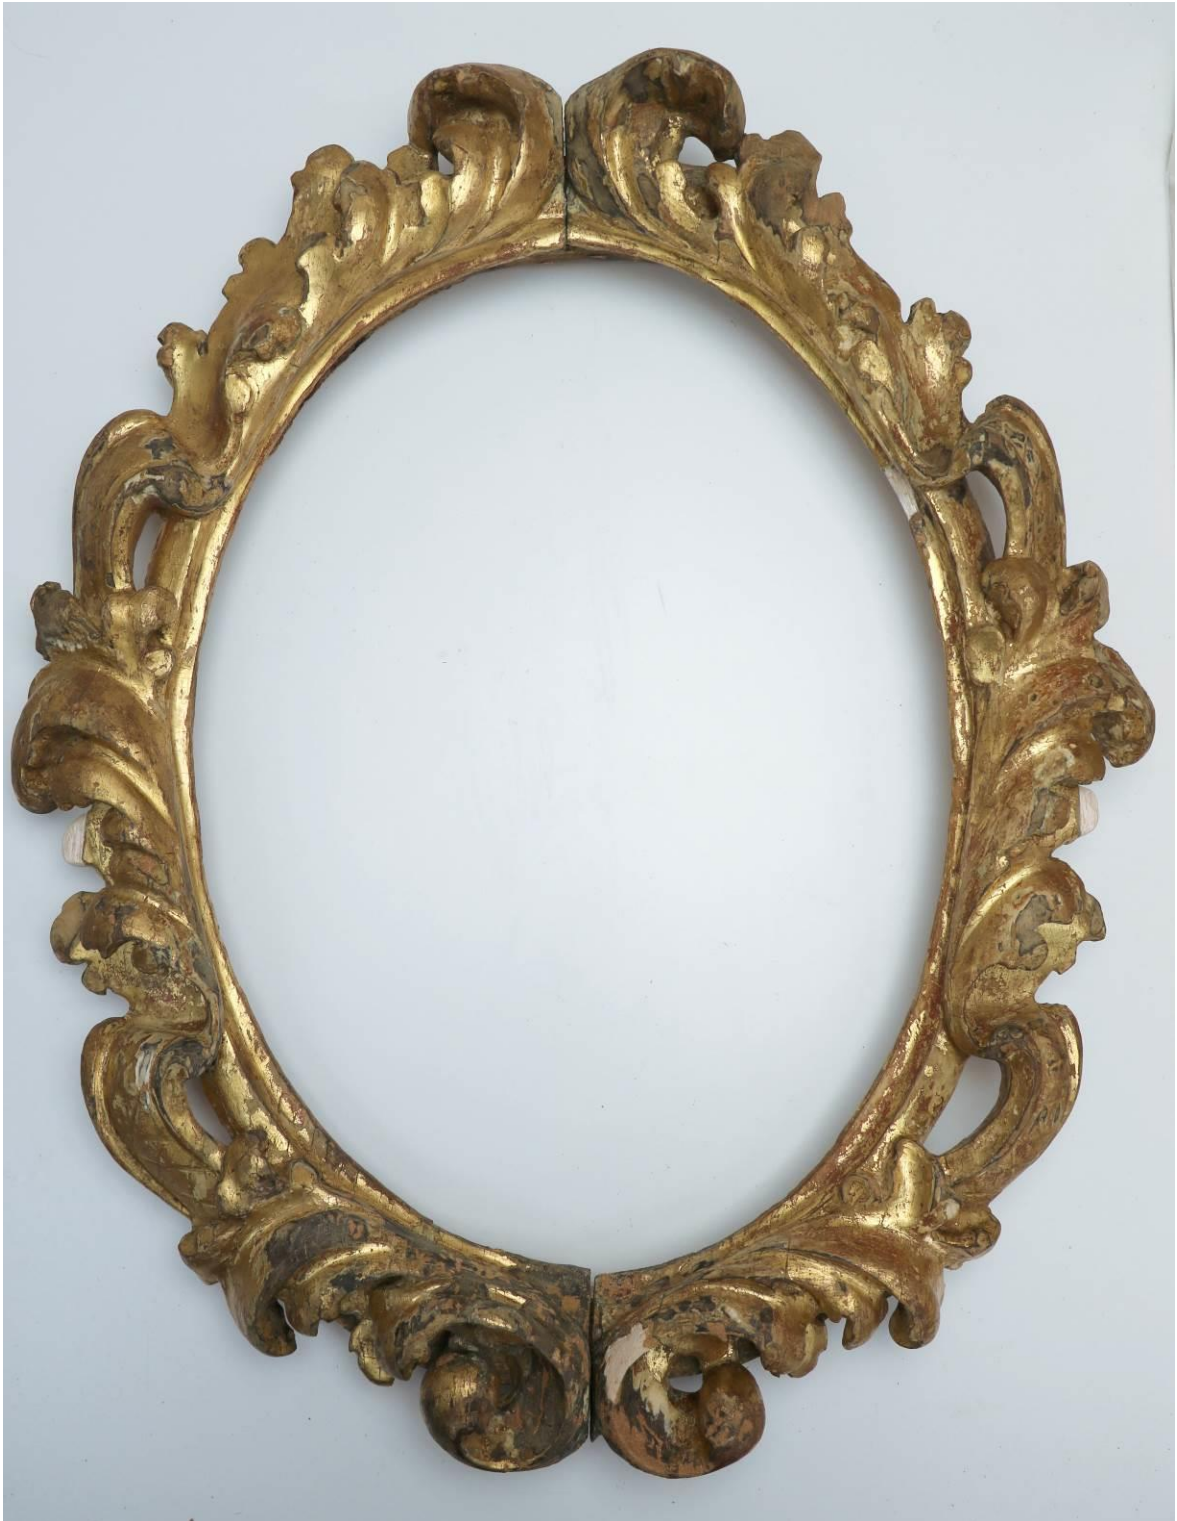
Slika 294 Ukrasni okvir nakon čišćenja i rekonstrukcije oštećenja drvenog nosioca

Na drvenom nositelju zatečeni su gubitci uzrokovani mehaničkim oštećenjima te djelovanjem crvotočine. Takva oštećenja i nedostatke bilo je potrebno rekonstruirati kako bi izgled i forma ukrasnog okvira bila potpuna, a drveni nositelj pripremljen za nanošenje preparacije. Za ispunjavanje oštećenja korišten je tzv. Lopudski kit¹⁴. Postoje dva tipa Lopudskog kita - grubi, koji u sebi sadrži grubo mljeveno pluto, i fini, koji sadrži fino mljeveno pluto.
