Konzervatorsko - restauratorski zahvat na uljenoj slici na platnu "Bogorodica s Djetetom i Sv. Antom" s pripadajućim ukrasnim okvirom

Master's thesis / Diplomski rad

KONZERVATORSKO-RESTAURATORSKI ZAHVAT NA ULJENOJ SLICI NA
PLATNU "BOGORODICA S DJETETOM I SV. ANTOM" S PRIPADAJUĆIM
UKRASNIM OKVIROM

Uljena slika na platnu "*Bogorodica s Djetetom i Sv. Antom*" s pripadajućim ukrasnim okvirom dio je inventara župe Sv. Nikole u Komiži. Slika je zatečena u stabilnom stanju uz minimalna oštećenja platnenog nositelja i slikanog sloja. U prošlom je zahvatu slika zalijepljena na lesonitnu ploču pčelinjim voskom. Stoga je konzervatorsko-restauratorski zahvat primarno bio usmjeren na odvajanje slike od ploče. Ostali konzervatorsko-restauratorski zahvati sastojali su se od čišćenja slikanog sloja od zatečenih nečistoća, laka i retuša, te rekonstrukcije oštećenja platnenog nositelja i slikanog sloja. Pozlaćeni rezbareni drveni ukrasni okvir zatečen je u relativno stabilnom stanju. Zatečena su manja oštećenja drvenog nositelja, te lokalno odvajanje preparacije s pozlatom od nositelja. U prošlom su zahvatu izvedene lokalne rekonstrukcije nositelja i preparacije na koju je nanesen premaz zlatnom

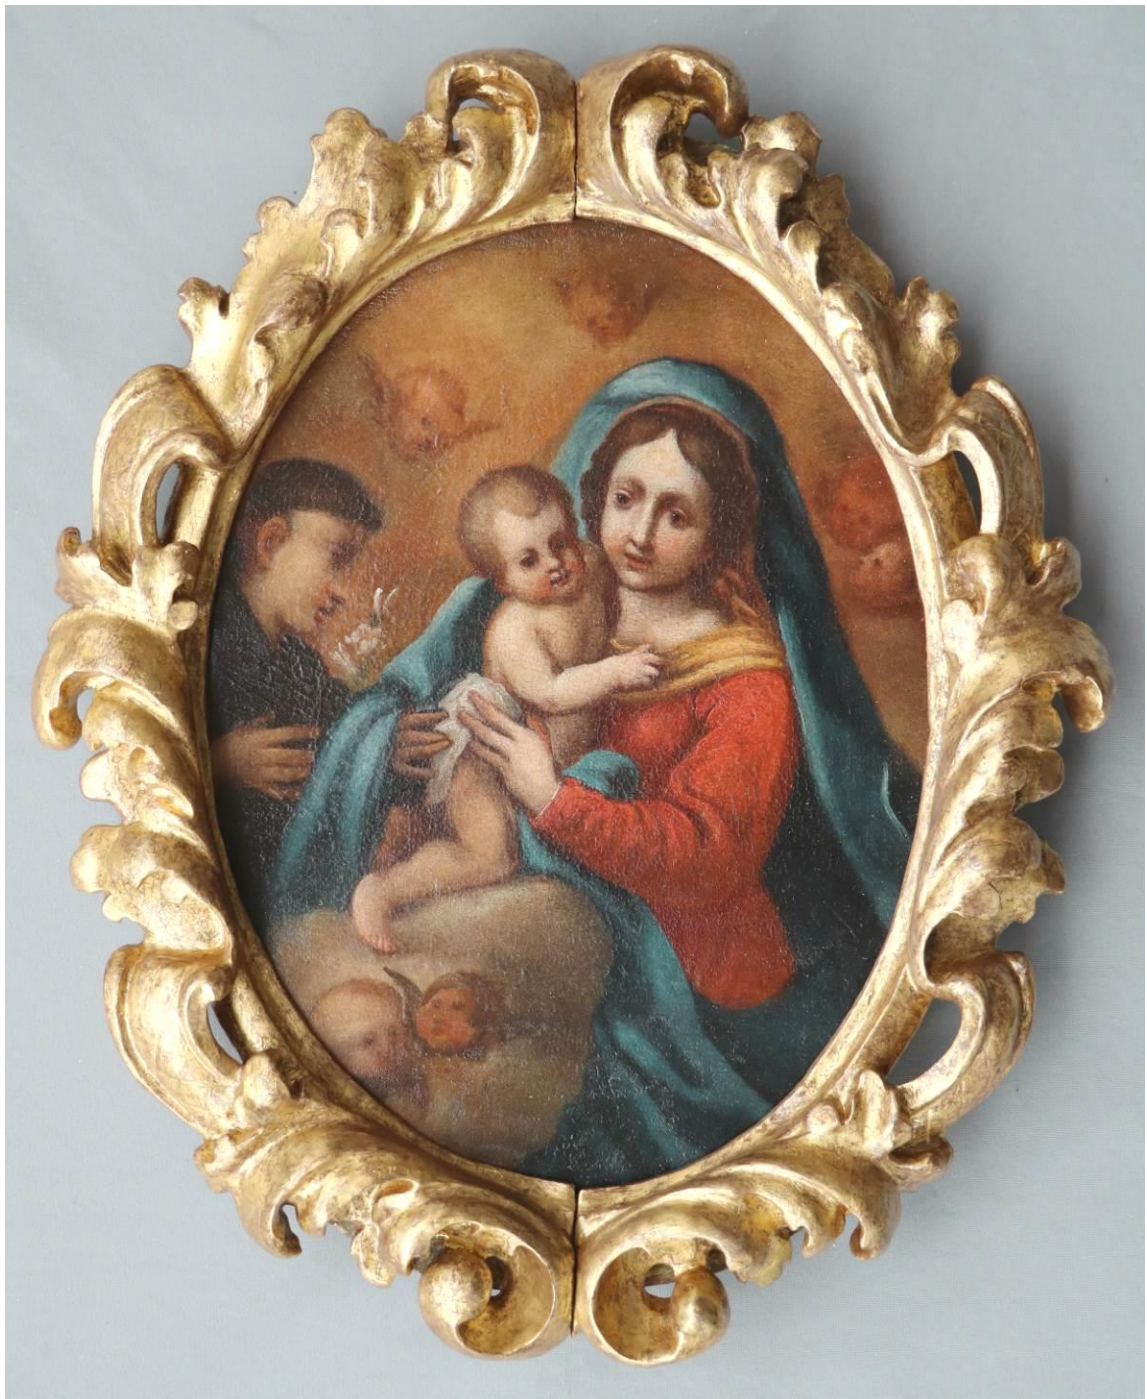
Slika 299 Slika i ukrasni okvir nakon konzervatorsko-restauratorskog zahvata
