2021

**KONZERVATORSKO-RESTAURATORSKI ZAHVAT NA PET
SPOLIJA IZ CRKVICE SV. MIHOVILA U BANJOLAMA KRAJ
PEROJA**

TE IZRADA I UGRADNJA DVIJU REPLIKA IN SITU

MAGISTARSKI STRUČNI RAD

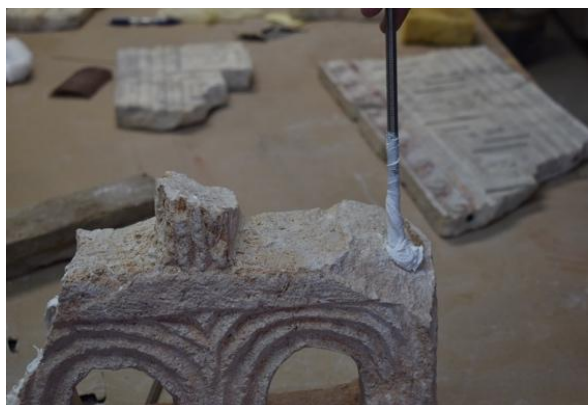
Slika 24. Punjenje rupa vezivom, fotografija: Martin Zohil

Nakon što su fragmenti očišćeni, slijedilo je spajanje. Fragmenti su isprani vodom te su se čistili mesinganim četkama, a posebna pažnja posvetila se čišćenju površina koje će se spajati. Kroz dijelove fragmenta električnom bušilicom probušene su rupe (promjera 10 mm) za trnove. U rupe su umetnuti nehrđajući navojni čelični trnovi³⁰ promjera 8 mm. Prije lijepljenja bušotine su ispuhane od praha nastalog bušenjem. te izvršeno probno spajanje na suho kako bi se vidjelo naliježu li lomne plohe koje će se lijepiti dobro jedna na drugu. U bušotinu i trn nanešeno je ljepilo te sve postavljeno na poziciju spajanja. Fragmenti se spajaju, pazeći da se pri manipulaciji ne otkine neki komadić kamena sa lomne plohe. Po završetku namještanja fragmenti su polagano pritegnuti sa stegama tako da se istisne višak ljepila iz spojene plohe i da se ne pomaknu tijekom vezanja ljepila. Kao ljepilo korišteno dvokomponentno epoksidno ljepilo Megapoxy³¹ (omjer miješanja A:B=1:1).

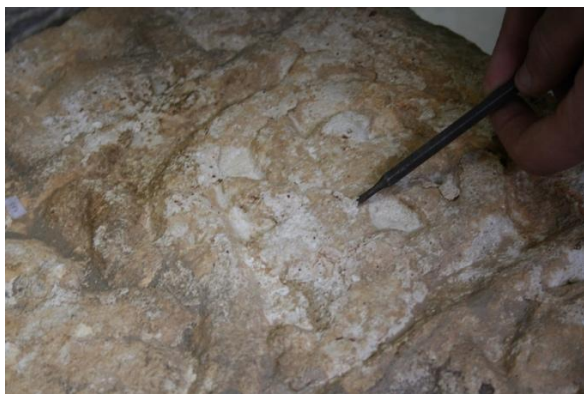
Slika 62. Čišćenje dlijetom, fotografija: Martin Zohil

Pošto je pilastar bio ugrađen u zid crkvice kao spolij , tako na površini, pogotovo na bočnim i prednjoj stranici nailazimo na ostatke žbuke. Naslage su na nekim mjestima tanke dok su na nekim tvrde i debele. I ovaj komad kamena prošaran je crvenkastim tonom oksidne boje željeza, koji je duboko penetrirao u samu strukturu. Vezivni materijal se uklanjao mehaničkim putem i to skalpelima, četkama, dlijetima manjih veličina (sl. 62). Tvrdokornije naslage uklonjene su pomoću ultrazvučne igle. Nakon čišćenja površina kamen je opran pomoću vode pod tlakom.

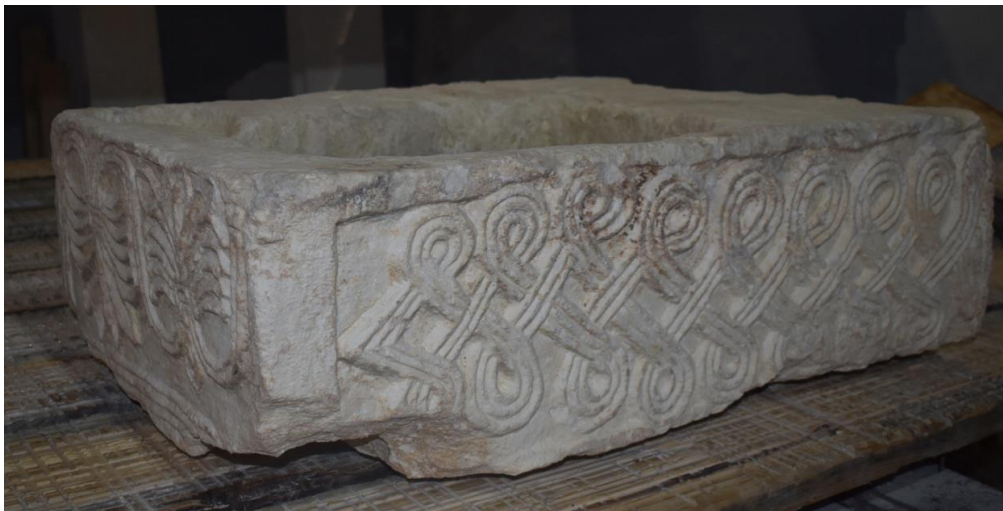
Slika 110. Ulomak nepoznate namjene nakon zahvata, fotografija: Martin Zohil

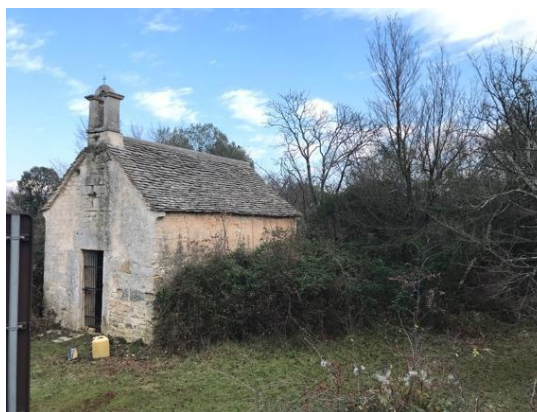
Slika 124, 106. Zatečeno stanje crkvice Sv. Mihovila, fotografija: Martin Zohil

Čišćenje raslinja na pozicijama ugradnje dviju replika
